Serviços de Reabilitação de Redes de Distribuição de Água e Adutoras na Unidade de Negócio Centro da Sabesp

Roberto Abranches

*Analista de Sistemas de Saneamento
MCEA / Sabesp*

Divisão de Operação de Água Centro Sabesp

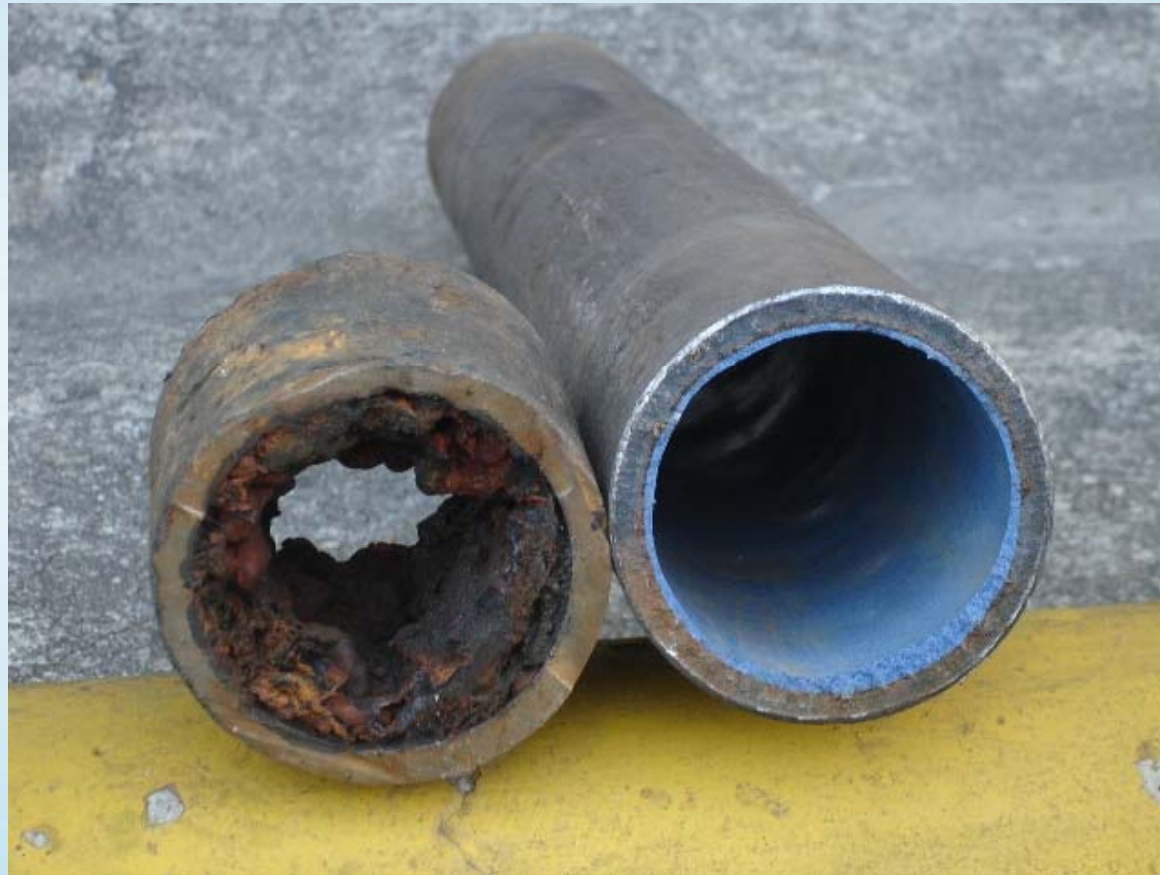
Limpeza e Revestimento de Redes

Antes

Depois

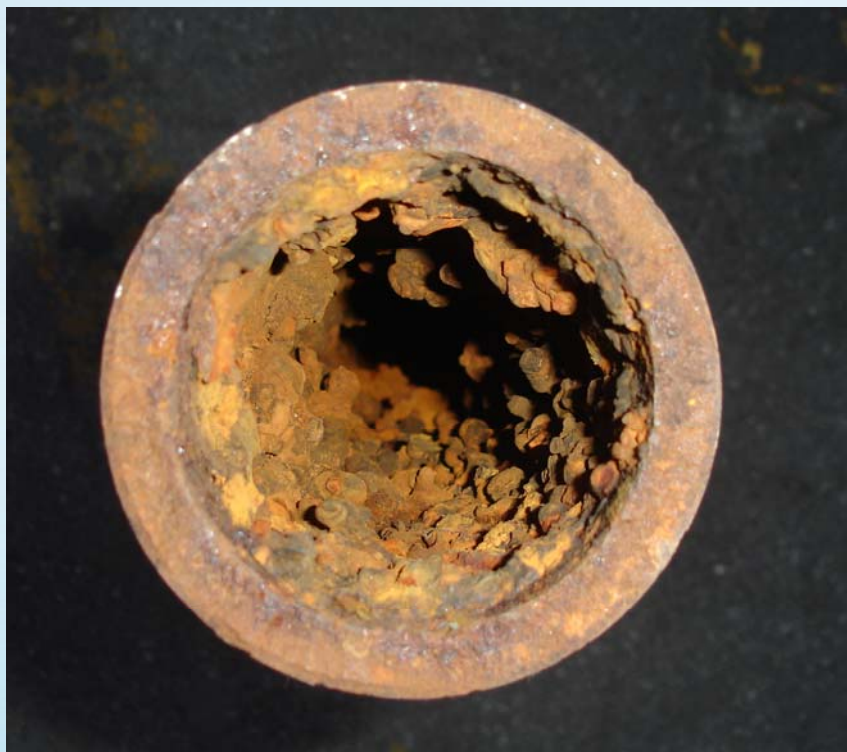
Amostra de Tubulação de Ferro Fundido de 75mm a ser reabilitada.

Limpeza e Revestimento da tubulação.

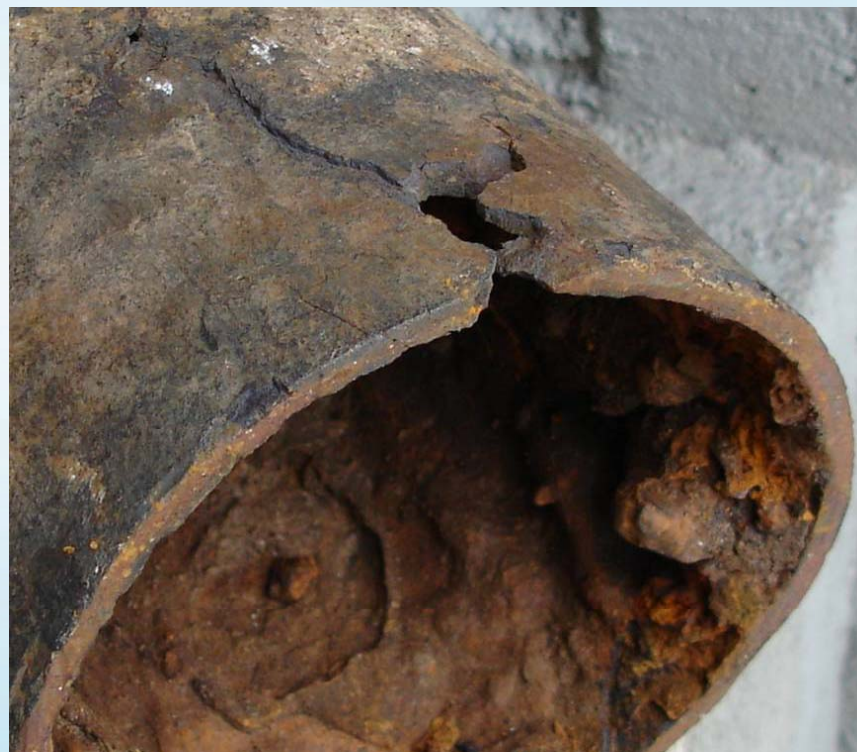
Amostra de Tubulação de Ferro Fundido de 75mm a ser reabilitada.

Substituição ou troca da tubulação.

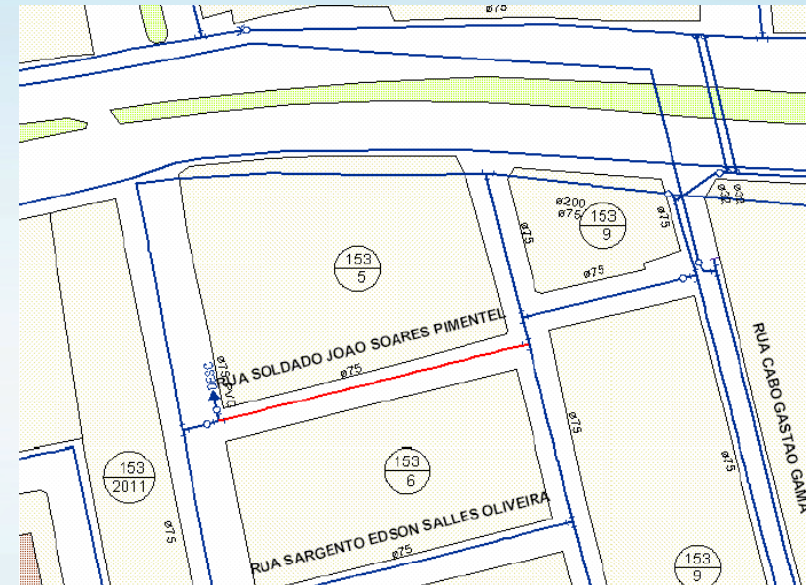
Relatório fotográfico: amostras de rede
Rua João Soares Pimentel, retiradas em 22/09/06 - CT 12255/98 - Setor Sapopemba

DATA: 01/10/06 N°: 01/04	DATA: 01/10/06 N°: 02/04
LEGENDA: Amostra da Rede de água Ø 75mm, retirada da Rua João Soares Pimentel em 22/09/06.	LEGENDA: Mesma rede - vista parcial das incrustações e do estado da parede da tubulação.

DATA: 01/10/06 N°: 03/04	DATA: 01/10/06 N°: 04/04
LEGENDA: Mesma rede - estágio inicial de formação de incrustações na tubulação.	LEGENDA: Mesma rede - vista da incrustação interna da tubulação.

DATA: 01/10/06 N°: 05/04	DATA: 01/10/06 N°: 06/04
LEGENDA: Mesma rede - vista externa do estado estrutural da parede da tubulação.	LEGENDA: Mesma rede - detalhe da parede interna da tubulação.

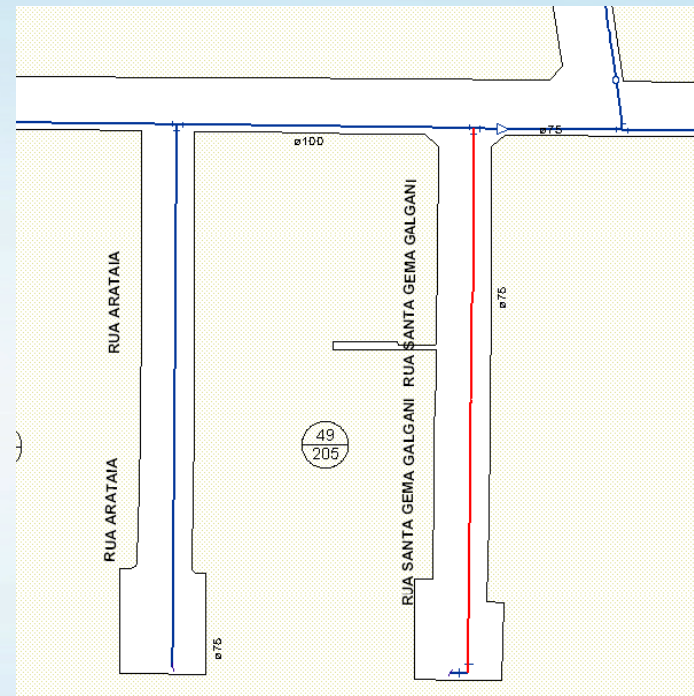
ASSUNTO: **Relatório fotográfico: amostras de rede
Rua Santa Gema Galgani, retiradas em 28/10/06 – CT 23160/04 - Setor Deriv. Sacomã**

DATA: 29/01/07 Nº: 01/04	DATA: 29/01/07 Nº: 02/04
LEGENDA: Amostra da Rede de água Ø 75mm, retirada da Rua Santa Gema Galgani em 28/10/06.	LEGENDA: Mesma rede - vista das incrustações em estágio inicial na parede da tubulação.

DATA: 29/01/07 Nº: 03/04	DATA: 29/01/07 Nº: 04/04
LEGENDA: Mesma rede – detalhe da incrustação abaixo do revestimento de argamassa acrílica.	LEGENDA: Mesma rede - detalhe da incrustação em estágio inicial na parede da tubulação.

DATA: 29/01/07 Nº: 05/04	DATA: 29/01/07 Nº: 06/04
LEGENDA: Mesma rede – vista externa do estado estrutural da parede da tubulação.	LEGENDA: Mesma rede – vista da tubulação, lado posterior.

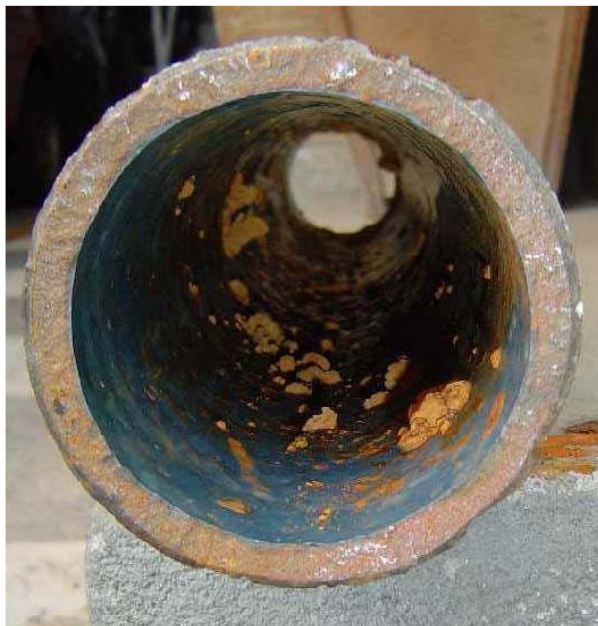
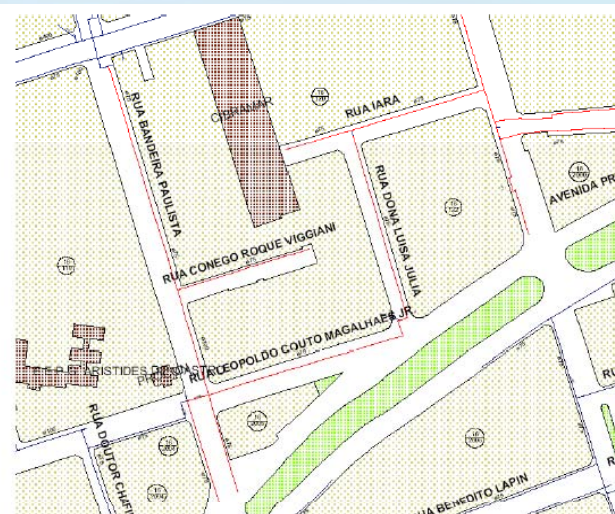
Resina Epóxi

Nº do Contrato de Revestimento	11873/00
Data da Último Revestimento	17/01/2001
Material	FOFO
Diâmetro (mm)	75

Amostra da tubulação reabilitada por resina epóxi em 2001.

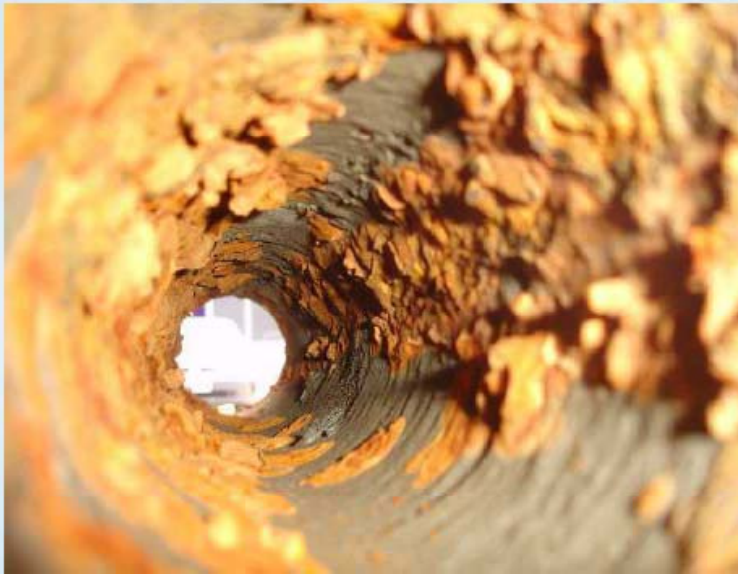
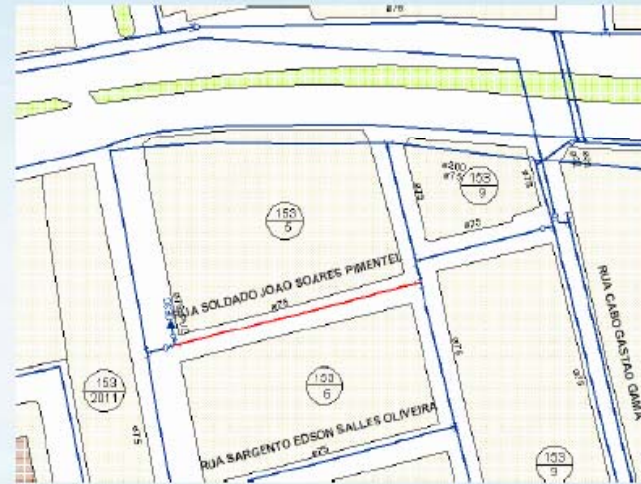
Argamassa Acrílica

Nº do Contrato de Revestimento	12255/98
Data da Último Revestimento	01/07/2001
Material	FOFO
Diâmetro (mm)	75

Amostra da tubulação reabilitada por argamassa acrílica em 2001.

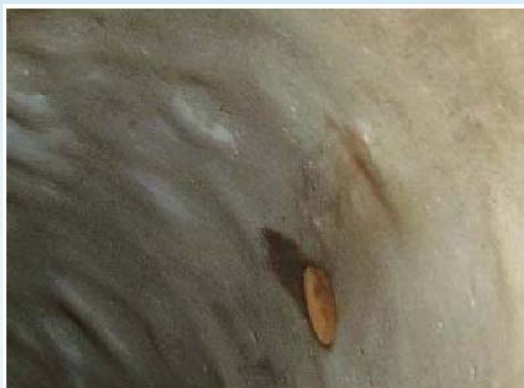
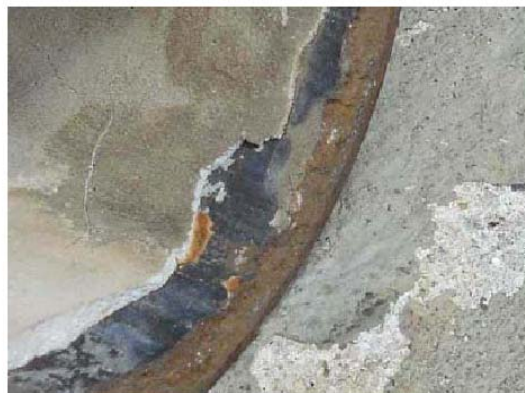
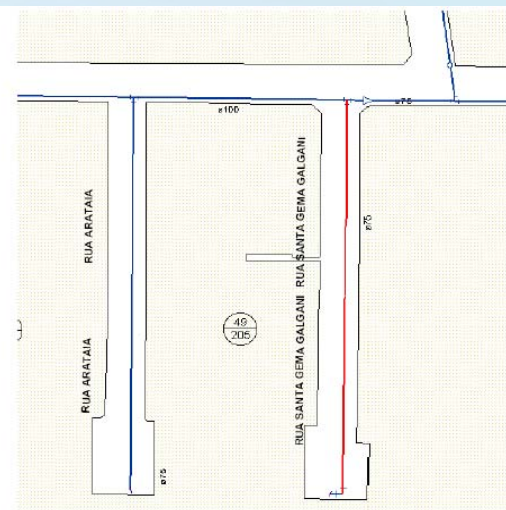
Argamassa acrílica

Nº do Contrato de Revestimento	23.160/04
Data da Último Revestimento	01/09/2006
Material	FOFO
Diâmetro (mm)	75

Amostra da tubulação reabilitada por argamassa acrílica em 2006.

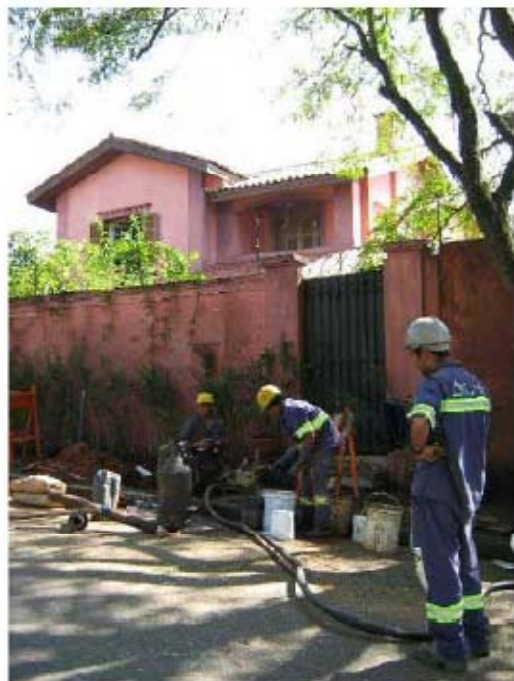
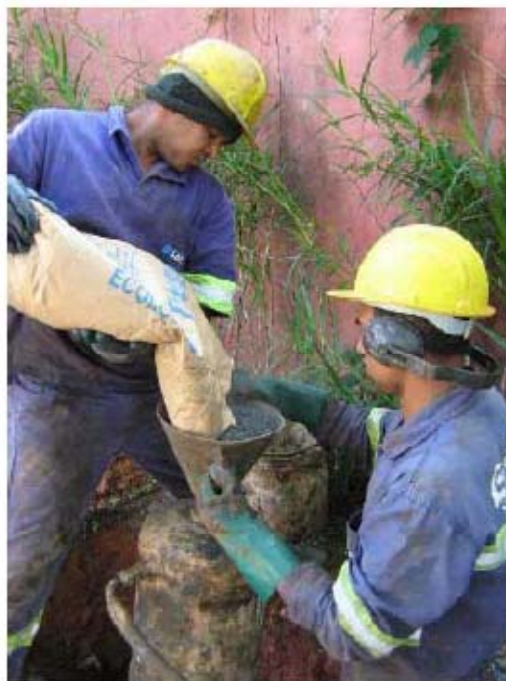
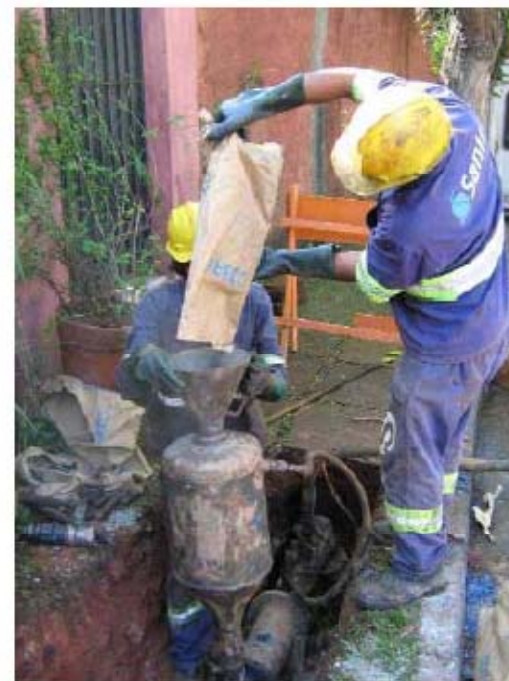
Limpeza da tubulação por turbilhonamento – data: 29/09/2009.

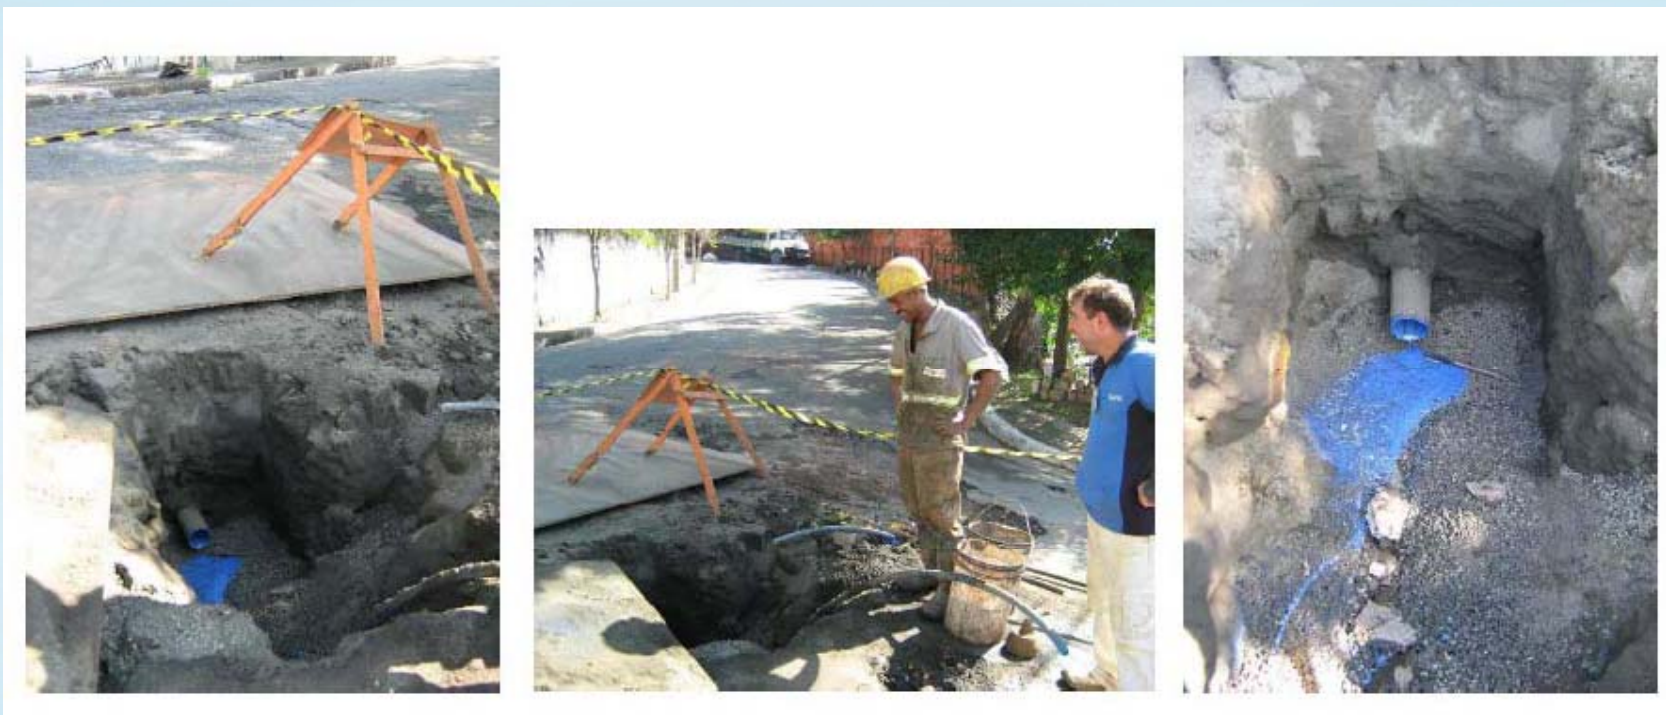
Revestimento da tubulação por resina epóxi – data: 30/09/2009.
