VISTORIA EM ADUTORAS – UM NOVO MODELO DE REVISÃO CADASTRAL ADUTORA GUARAÚ - CONSOLAÇÃO

Daniel de Almeida Silva Gonçalves

A primeira adutora selecionada para o trabalho de Vistoria em Adutoras foi a Adutora Guarau – Consolação. Essa adutora é uma das mais importantes dentro do Sistema Adutor Metropolitano (SAM) e uma das mais antigas.

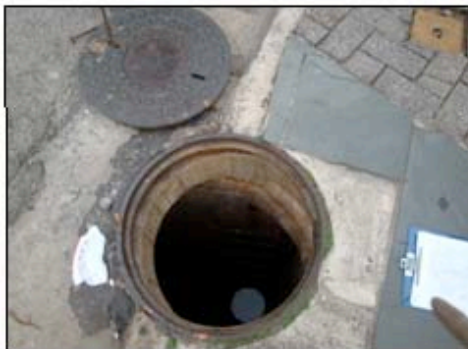
Entrada da Caixa

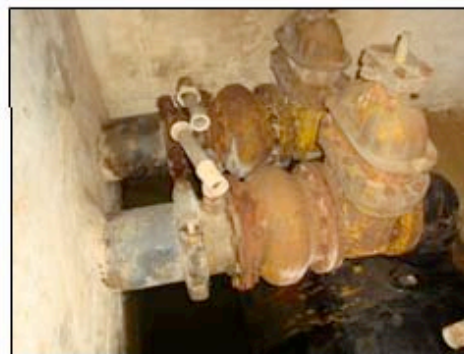
Rua João P. Themudo, 13 – Caixa 17

A Rua João P. Themudo, 13 é uma via pouco movimentada e o PV de acesso à caixa está posicionado no passeio (calçada). Isso significa que as equipes de manutenção e operação não terão problemas em entrar e utilizar as ventosas instaladas na adutora. O PV possui escadas em bom estado para acesso à caixa e, em seu interior, foi possível identificar um vazamento na instalação, conforme pode ser visto na imagem abaixo.

- Peças – Ventosas
- Situação da Caixa – Parcialmente Afogada/Vazamento
- Local da Descarga – Não há
- Escada? – Boas condições
- Posição da Caixa - Passeio
- Tipo de Via – Rua pouco movimentada

Possível Vazamento

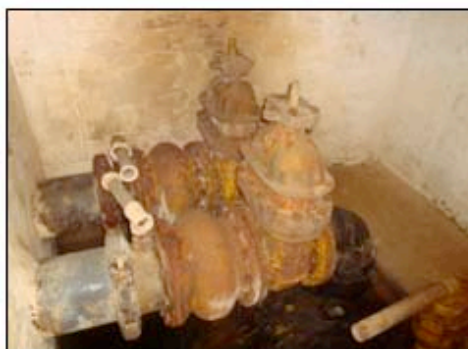
Ventosa

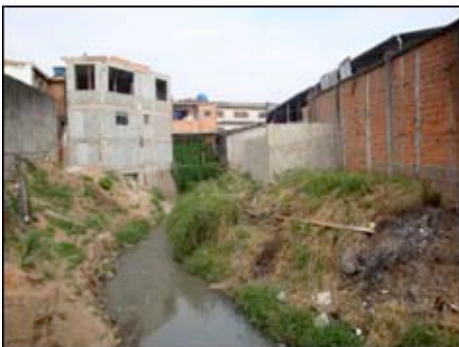
Cadastro Imobiliário 3

Na Rua Rodrigues Alvarenga, próximo ao número 190, a SABESP possui uma faixa de servidão regularizada para passagem da Adutora Guarau – Consolação ao lado de um córrego. O local é uma área de risco devido ao córrego e o pouco terreno livre ao lado, ou seja, a ocorrência de escorregamento de solo é grande. O pouco terreno livre dificulta muito o acesso à adutora, principalmente devido às três invasões que já ocorreram. Uma delas, inclusive, tomou toda a faixa de servidão para construção de um sobrado.

- Cadastro – 2140/43
- Situação da Faixa – área de risco
- Situação Legal da Faixa – Regularizada
- Tipo de Pavimento – Terra (Córrego)
- Acesso – Não
- Ocorre Invasão? – Sim (construções em cima da faixa)

Vista dos fundos da faixa invadida

Na terceira área, formada pelo cadastro 2140/43, situado no bairro do Mandaqui, a faixa de servidão está posicionada ao lado de um córrego. De frente para a Rua Rodrigues Alvarenga, a faixa está invadida do seu lado esquerdo por uma construção irregular em madeira. De frente para a Avenida Direitos Humanos, a faixa está sendo invadida por duas construções irregulares em alvenaria, sendo que uma delas possui dois andares. Nesse ponto a faixa está totalmente inacessível, ou seja, as construções estão tomando todo o espaço da faixa de servidão.

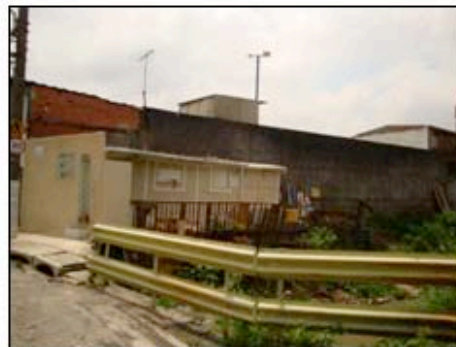
Vista da lateral da faixa invadida

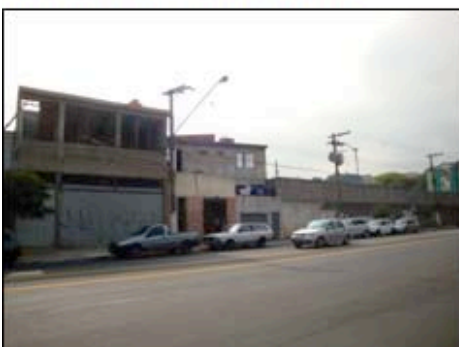
Vista frontal da faixa invadida

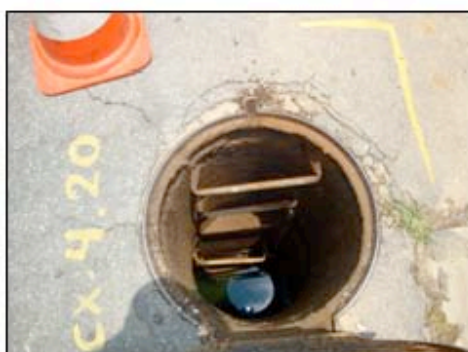
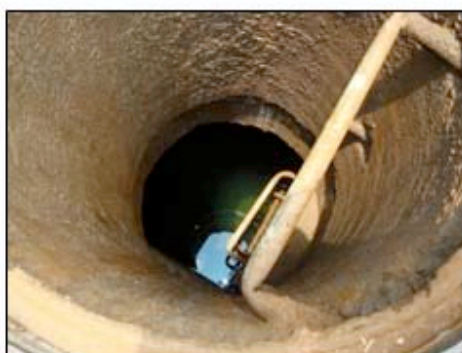
Rua Ouro Grosso, 778H – Caixa 25

A Rua Ouro Grosso, 778H conta com um PV afogado, ou seja, contendo água que impede seu acesso. Internamente conta com uma instalação para descarga de água da tubulação diretamente para uma galeria de águas pluviais. A via é pouco movimentada e o PV está posicionado no terço da via. O PV possui escadas em más condições, o que pode impedir o acesso às instalações se necessário.

- Peças – Descarga
- Situação da Caixa – Afogada
- Local da Descarga - Galeria
- Escada? – Más condições
- Posição da Caixa - Terço
- Tipo de Via – Rua pouco movimentada

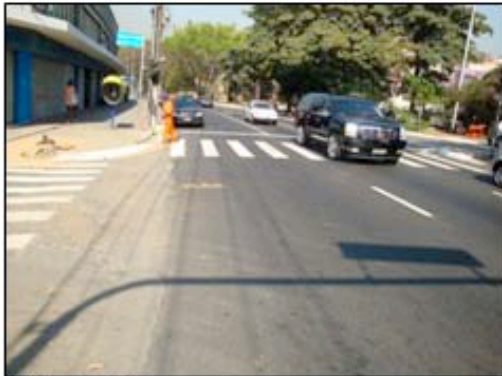
Avenida Brás Leme – Caixa 27

A Avenida Brás Leme apresenta um problema muito comum na maioria dos PVs pertencentes às adutoras: tráfego de automóveis. Para evitar faixas de servidão e valas estreitas na instalação das tubulações de grande porte, as adutoras são posicionadas no terço ou no eixo das vias. Em locais com fluxo muito grande de automóveis, não há como abrir os PVs sem a presença da empresa responsável pela organização do trânsito.

- Peças – Descarga
- Situação da Caixa – Muito Tráfego
- Local da Descarga - Galeria
- Escada? – Muito Tráfego
- Posição da Caixa - Terço
- Tipo de Via – Rua muito movimentada

Vista do PV

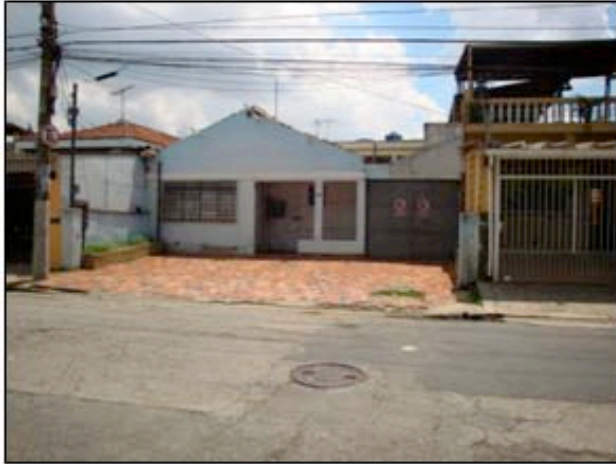
Rua Brazelisa A. Carvalho, 281 – Caixa 31

Na Rua Brazelisa A. Carvalho, 281 encontramos outro problema muito comum quando tratamos de obras de saneamento executadas há muitos anos: tampões de PV muito pesados. Para retirar esse tipo de tampão, é necessário um equipamento chamado saca-tampão, ao qual faz a retirada do tampão através de uma alavanca. Como o equipamento é grande, muitas equipes não tem condições de colocá-lo em seus carros.

- Peças – Descarga
- Situação da Caixa – Tampão do PV muito pesado
- Local da Descarga - Galeria
- Escada? – Tampão do PV muito pesado
- Posição da Caixa - Terço
- Tipo de Via – Rua movimentada

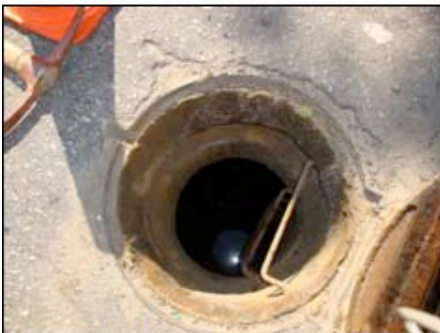
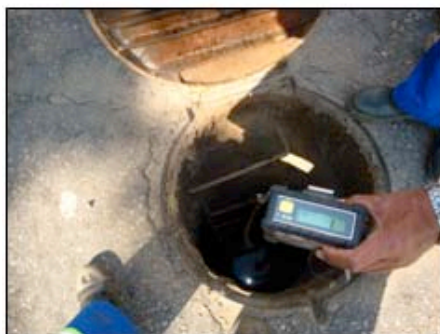
Rua Cruzeiro, 787 – Caixa 39

Equipes de campo que normalmente precisam entrar em locais confinados sempre colocam a segurança em primeiro lugar. Antes de entrar no PV, a equipe utiliza um aparelho chamado detector de gases, ao qual verifica se os níveis de gases inflamáveis, oxigênio, monóxido de carbono ou gás sulfídrico estão dentro dos limites aceitáveis para o ser humano. Na Rua Cruzeiro, 787 foi detectada a presença de pouco oxigênio dentro do PV, o que impediu da equipe entrar nele e verificar as instalações. Somente pode-se constatar que a escada

de acesso estava em boas condições e que a caixa estava com água em seu interior, porém, sem preenchê-la por completo.

- Peças – Ventosa
- Situação da Caixa – Parc. Afogada/Pouco Oxigênio
- Local da Descarga – Não há
- Escada? – Boas condições
- Posição da Caixa - Terço
- Tipo de Via – Rua movimentada

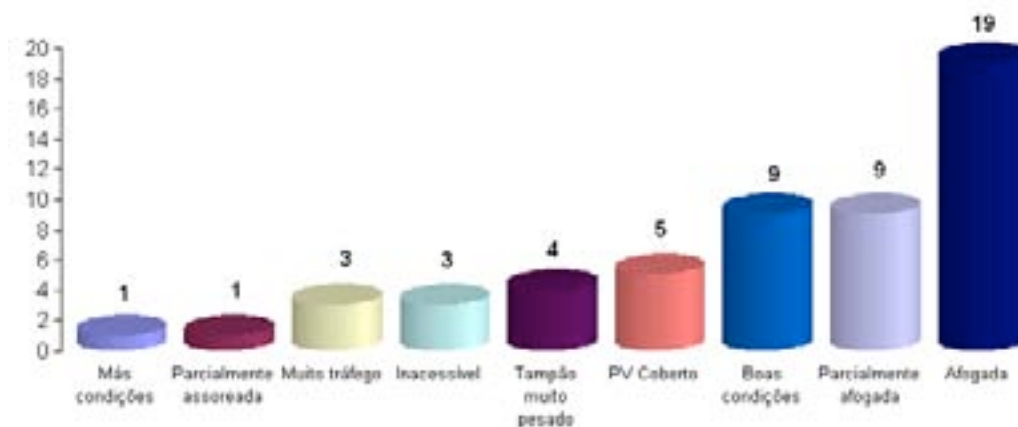
Figura 13: Situação das caixas existentes na Adutora Guarau - Consolação

Para que as equipes que entram nas caixas que formam a Adutora Guarau – Consolação possam executar os seus serviços é necessário que elas estejam em boas condições de uso, permitindo a entrada da equipe e das ferramentas necessárias. Para esta adutora, o levantamento em campo mostrou uma situação grave das caixas, pois mais de 35% delas estão afogadas e mais de 16% estão parcialmente afogadas.

Em mais de 9% das caixas, como a existente na Rua Cons. Moreira de Barros, 4062 (Caixa 12), o PV está coberto por asfalto, necessitando de um trabalho prévio das equipes para que seja possível o seu acesso. Para 7% das caixas, como a existente na Rua Brazelisa A. Carvalho, 281 (Caixa 31), o tampão do PV é muito antigo e muito pesado, devido a sua espessura. Nestes casos, a equipe deverá ter em suas ferramentas o “saca-tampão”, utilizado para erguer objetos muito pesados. Há ainda as caixas inacessíveis ou com muito tráfego, ou seja, as que não permitem o acesso às caixas devido ao grande fluxo de veículos ou pela questão de segurança, como por exemplo, as caixas existentes na Marginal Tietê.

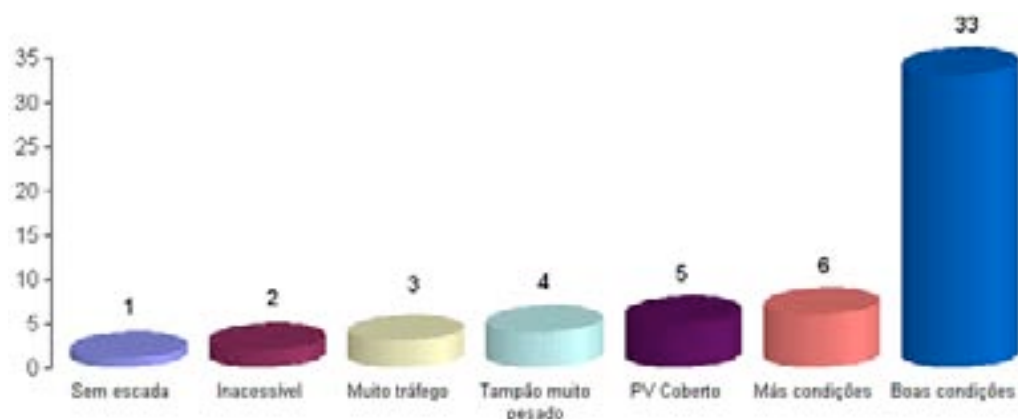
Figura 14: Situação das escadas de acesso às caixas existentes na Adutora Guarau - Consolação

Para esta adutora, o levantamento em campo mostrou que a situação das escadas é satisfatória para cerca de 60% das caixas e 11% delas estão em más condições. Vale observar que para 26% das caixas não houve como avaliar a situação da escada devido o local ser inacessível, ter muito tráfego, o tampão ser muito pesado ou o

tampão estar coberto por asfalto. Nessa adutora existe uma exceção, onde uma caixa existente na Rua Cruzeiro, 464 (Caixa 42) não possui escada de acesso, impedindo o acesso ao seu interior.

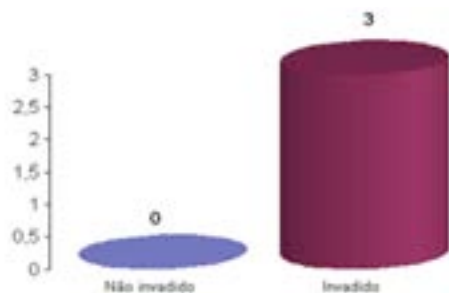
Figura 16: Situação dos cadastros Imobiliários existentes na Adutora Guarau - Consolação

Como pode ser observado, todos os cadastros imobiliários existentes no caminhamento da Adutora Guarau – Consolação estão invadidos.

Na primeira área, formada pelos cadastros 0202/112, 0202/134, 0202/135, 0202/136, situados no bairro do Peri, toda a faixa de servidão foi invadida por construções irregulares. Essas construções impedem o acesso às caixas (PVs) da adutora, estando em situação de risco.

Na segunda área, formada pelos cadastros 2140/040, 2140/042, 2140/056, 2140/057, 2140/058 e 2140/059, situados no bairro do Mandaqui, uma parte da faixa de servidão foi invadida por uma propriedade particular sem edificações, porém cercada de muros. A adutora está posicionada ao lado do muro, dificultando possíveis manutenções. O bairro está sendo utilizado para construção de condomínios, o que traz uma grande preocupação em relação ao local onde se encontra o muro de divisa entre a faixa e a propriedade, ao qual pode ser utilizado para construção de mais um condomínio.
