SERVIÇOS DE RECOMPOSIÇÃO E ESTABILIZAÇÃO DE TALUDE POR SOLO GRAMPEADO

O presente trabalho visa expor etapas da contratação emergencial, para recomposição e estabilização do talude na área do reservatório Sumaré, e apresentar as metodologias utilizadas para execução dos serviços, orientando dessa forma os interessados da área de saneamento a fazer a melhor escolha quando houver situações de semelhante risco.

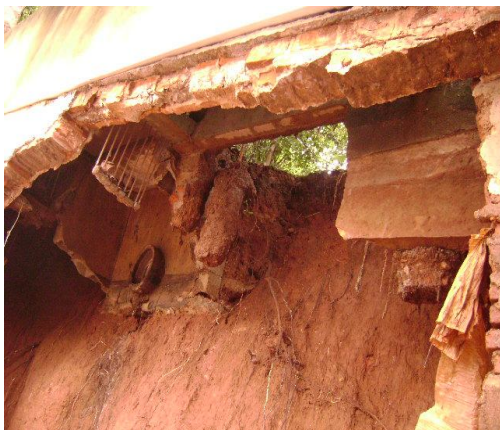
Devido às intensas chuvas ocorridas na cidade de São Paulo no dia 11 de Janeiro de 2011, houve insuficiência temporária do sistema de drenagem pluvial com transbordamento das canaletas e infiltração da água no subsolo adjacente ao talude, criando pressões neutras que levaram a súbita ruptura tanto do maciço local como do muro de alvenaria localizado ao fundo do reservatório novo. O muro afetado faz divisa com várias residências da rua Bruxelas e com o colapso duas delas foram atingidas, causando soterramento de parte dos imóveis.

Figura 2 – talude erodido

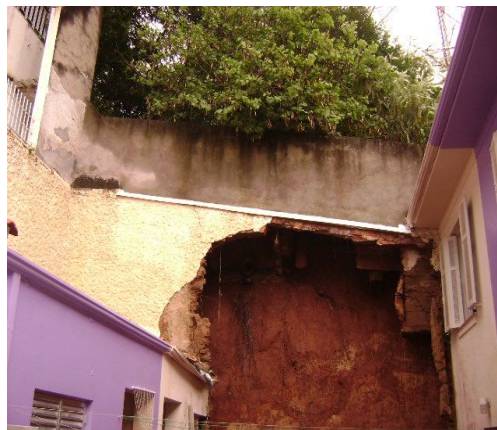
Figura 3 – talude e residências atingidas

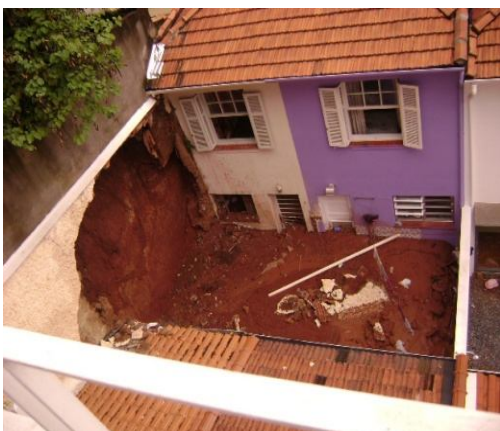
Figura 4 – vista superior do talude e residências atingidas

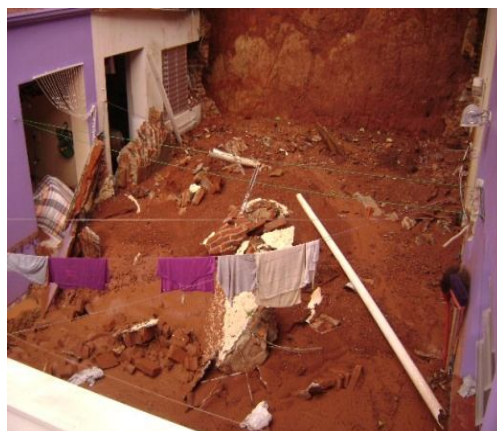
Figura 5 – Soterramento dos imóveis

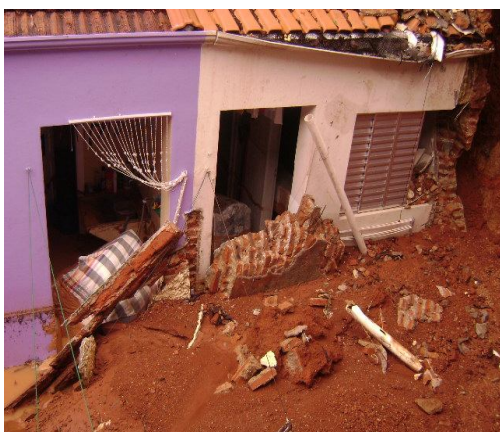
Figura 6 – Residências Atingidas (exterior)

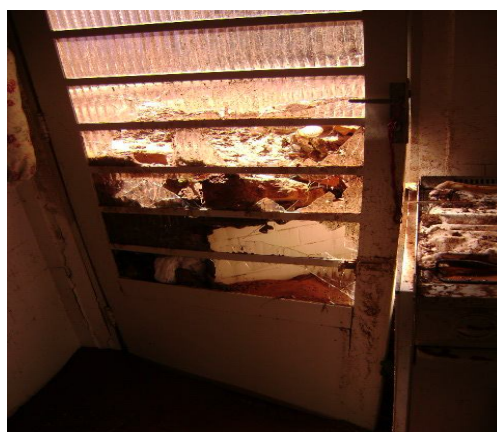
Figura 7 – Residência Atingida (interior)

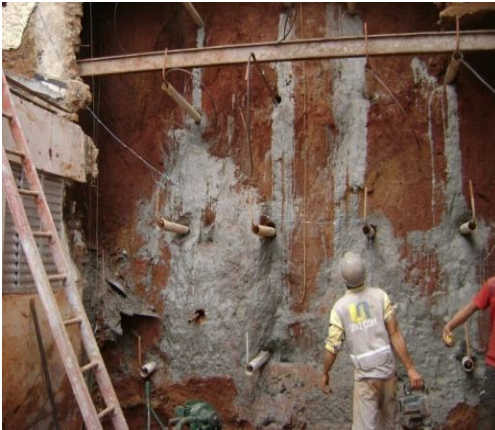
Figura 12 - Instalação dos grampos e drenos (vista frontal)

Foi instalado barras de aço CA-50A (de diâmetro 20mm, comprimento de 12m com tratamento anti-corrosivo), as perfurações foram de 100mm de diâmetro, realizadas no solo com inclinação de 15° voltada para o interior do maciço.

Os grampos foram dotados de centralizadores com espaçamento de aproximadamente 1,20 metros entre si, e fixados nos furos por meio de injeção de nata de cimento, e tiveram duas fases: 1º preenchimento de bainha por gravidade; 2º (após 12 horas) injeção sob pressão (máxima de 0,5 kgf/cm²).

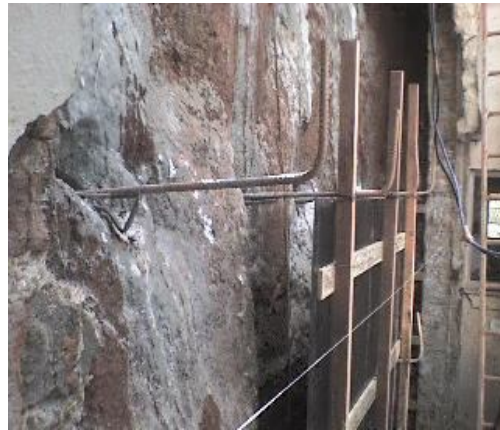
Figura 13 - Instalação dos grampos e drenos (vista lateral)

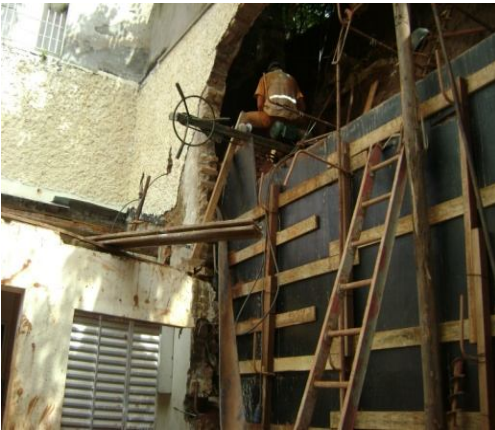
Figura 14 - Forma para preenchimento de solo cimento

O trecho do maciço que apresentou erosão com rompimento do muro foi preenchido com solo cimento de resistência compatível com o solo exposto até o alinhamento da parede de concreto projetada.

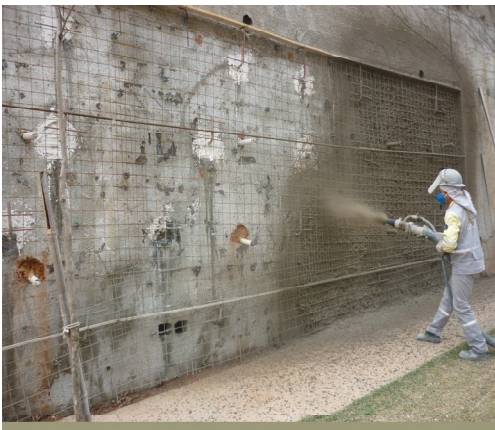
Figura 16 - Projeção de Concreto

A cortina de concreto projetado foi aplicada em toda a face do talude, e o concreto aplicado atendeu a especificação de 30 Mpa, e foi reforçado com tela do tipo Telcon Q138, com espessura de 18cm, a mesma foi solidarizada aos grampos, para tal, antes da aplicação do concreto as cabeças dos grampos foram dobradas e enganchadas à tela do reforço.

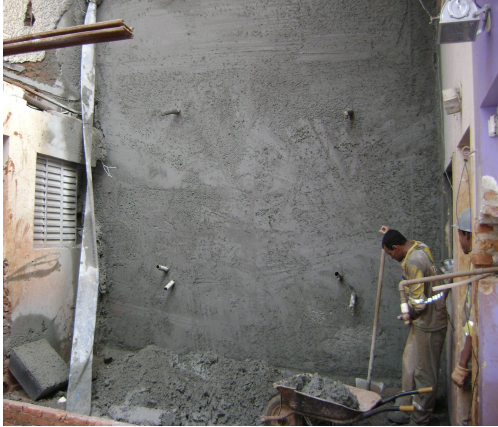
Figura 18 – conclusão do concreto projetado

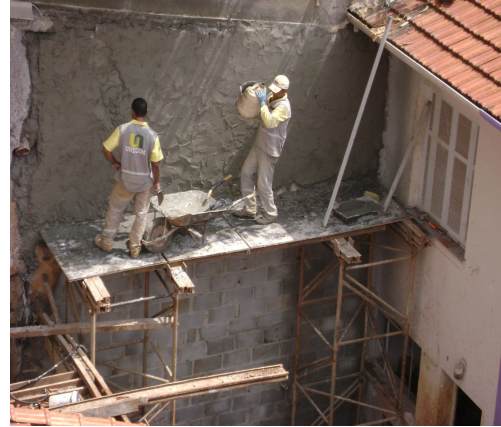
Figura 17 –Muro de Alvenaria
