O USO DO **AÇO GALVANIZADO** VISANDO O AUMENTO DA DURABILIDADE DAS ESTRUTURAS DE CONCRETO ARMADO: OBRAS DE SANEAMENTO

Lucy Inês Oliven – Techconsult

Olga Shizue Taki – Sabesp

PLANO DE MANUTENÇÃO PREVENTIVA EM ESTRUTURAS DE CONCRETO UNIDADES DO INTERIOR E LITORAL

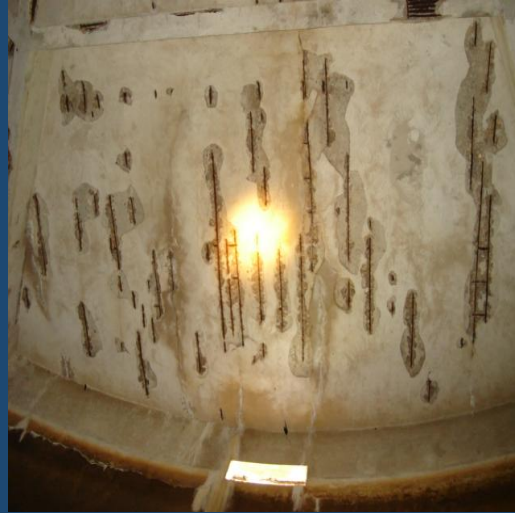
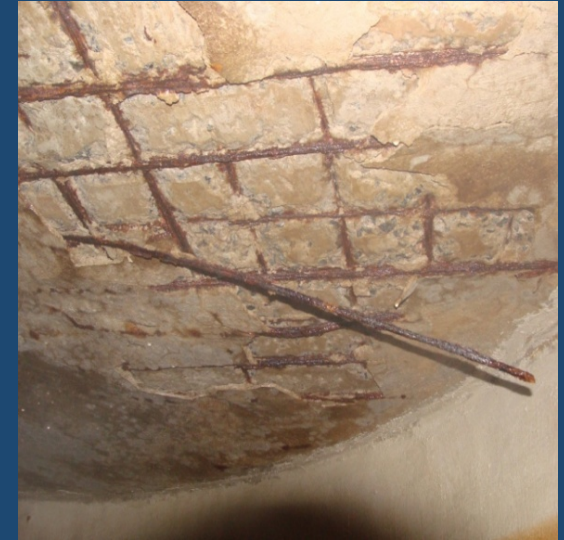
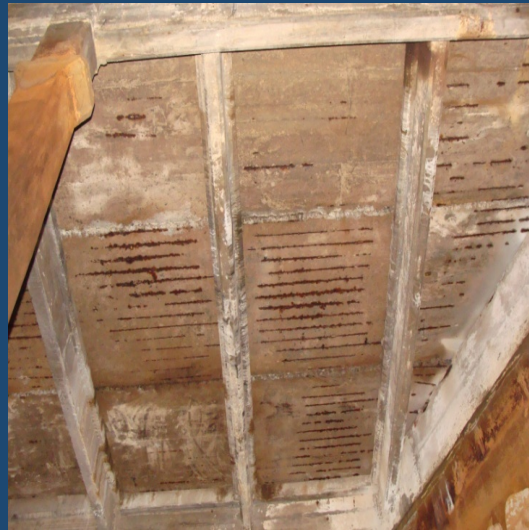
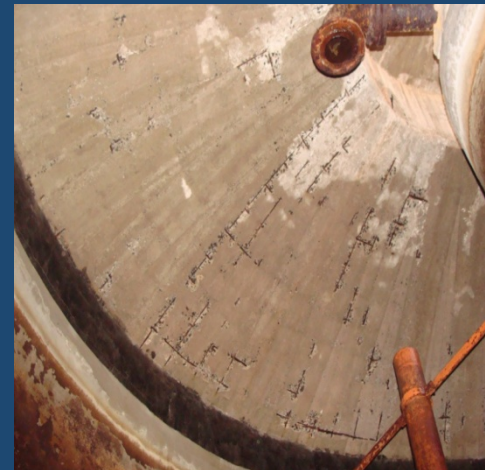
45,2% das anomalias : “armaduras expostas” na face interna   consequente corrosão das mesmas.

Corrosão de armaduras em lajes de cobertura

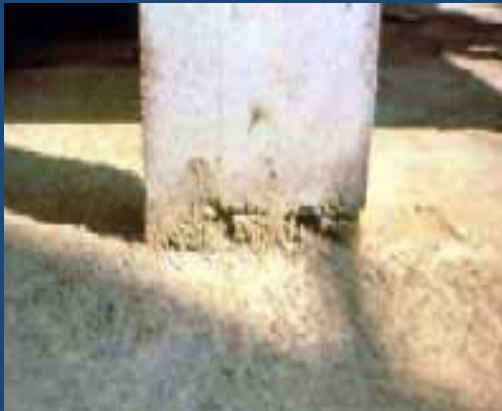
A armadura quando galvanizada fica protegida mesmo em casos onde haja falhas de execução na concretagem:

Vazios de concretagem – “bicheiras”

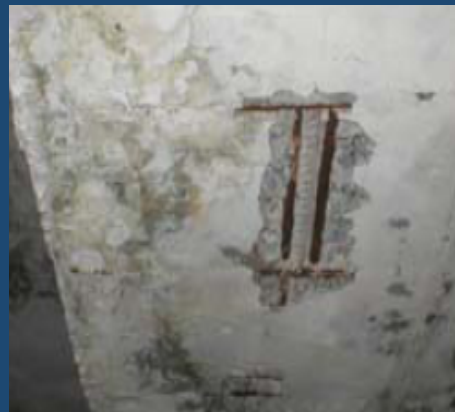
Falta de cobrimento

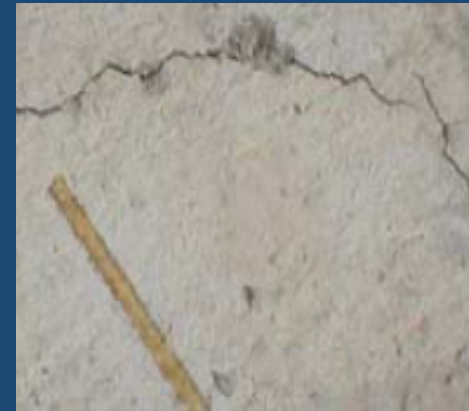
Trincas e fissuras

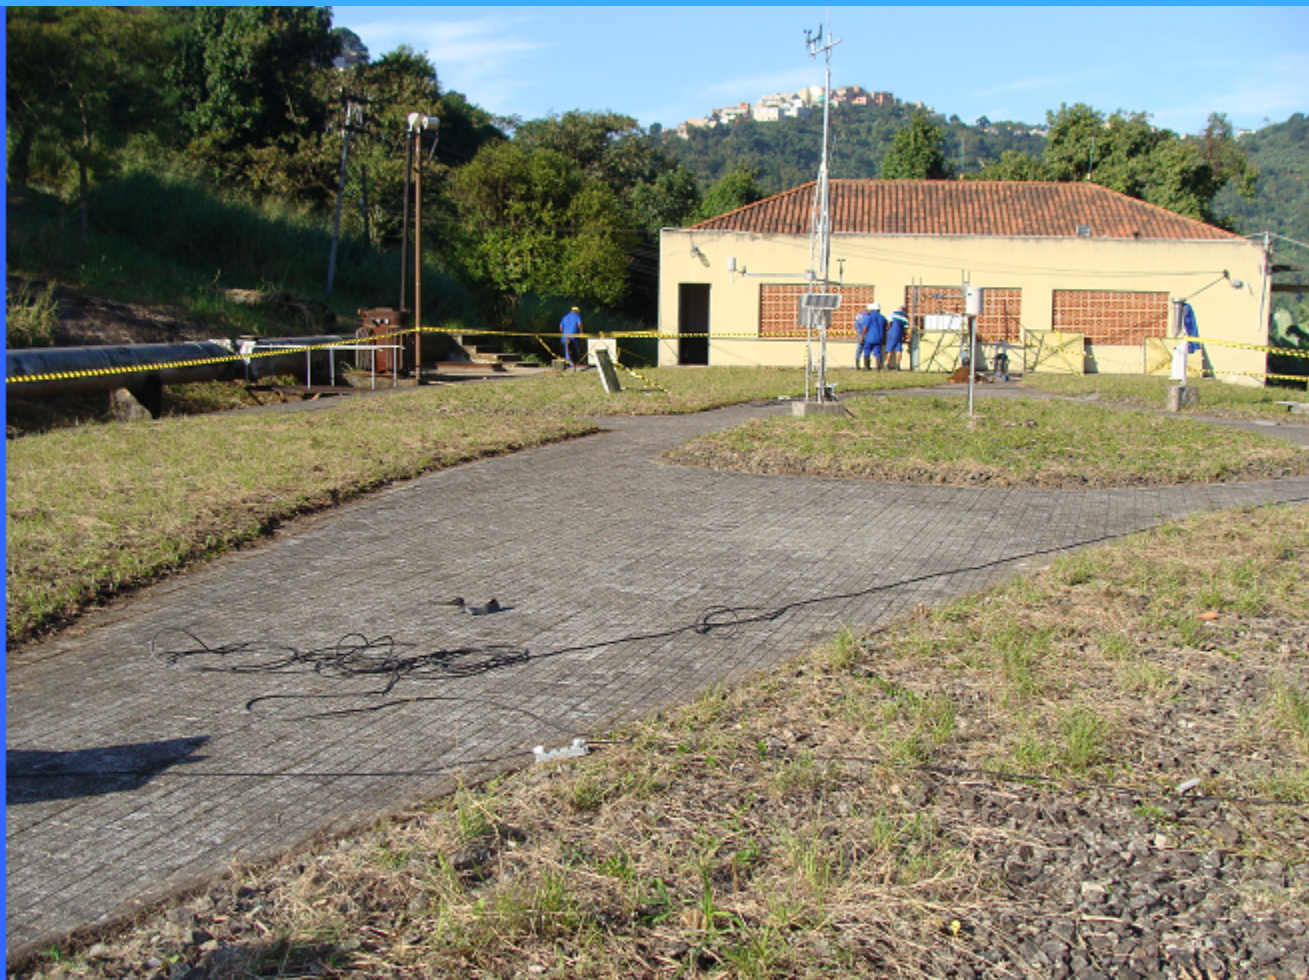
Reservatório Saboó Baixo - Santos

***G.D.:** 84 **Classificação:** Crítica

Nome_cidade	Elemento	Face	Anomalia	Extensão total de anomalias
Reservatório Saboó Baixo_Santos	Laje de cobertura	Face interna	Armadura exposta (m2)	844,9
	Parede	Face externa	Armadura exposta (m2)	0,3
			Concreto Disgregado (m2)	2,3
			Fissura (m)	0,8
		Face interna	Concreto Disgregado (m2)	9,3
			Fissura (m)	21,7
	Viga	Face interna	Armadura exposta (m2)	5,574
			Concreto Disgregado (m2)	3,04
			Concreto Segregado (m2)	0,024

Obs: Não consta nesse custo a substituição da cobertura, pois necessita de projeto de substituição.
