O USO DO AÇO GALVANIZADO VISANDO O AUMENTO DA DURABILIDADE DAS ESTRUTURAS DE CONCRETO PARA OBRAS DE SANEAMENTO

RESUMO

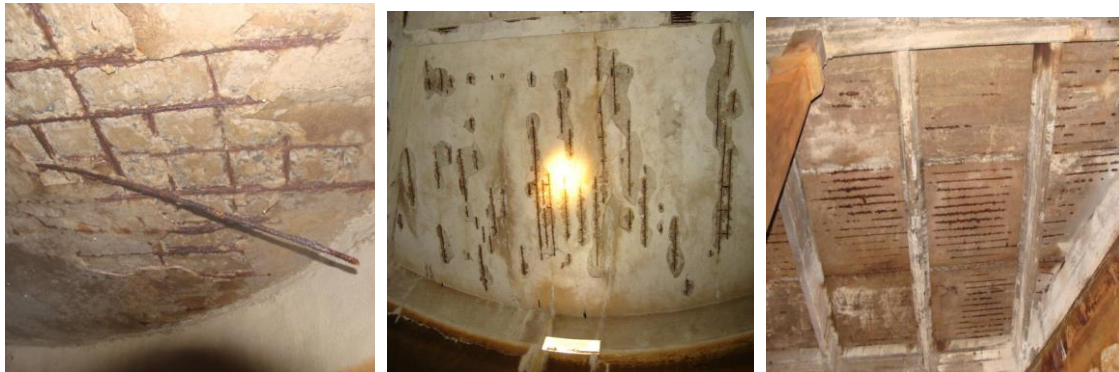
A figura 7 mostra o aspecto típico da corrosão de armadura na face inferior da laje de cobertura de reservatórios.

Figura 7: Anomalias Típicas de Regiões com Corrosão de Armaduras

A partir deste estudo foi determinado que 45% das anomalias encontradas são de corrosão das armaduras, 63% das armaduras corroídas estão na face interna das lajes de cobertura, com 89% dessas anomalias causadas por cobrimento insuficiente da armadura e, também agravado pela ação do cloro.

O procedimento de recuperação com demolição da estrutura existente e substituição por uma nova com aço galvanizado, leva a um aumento significativo da durabilidade da estrutura a um custo final menor, na maioria dos casos.

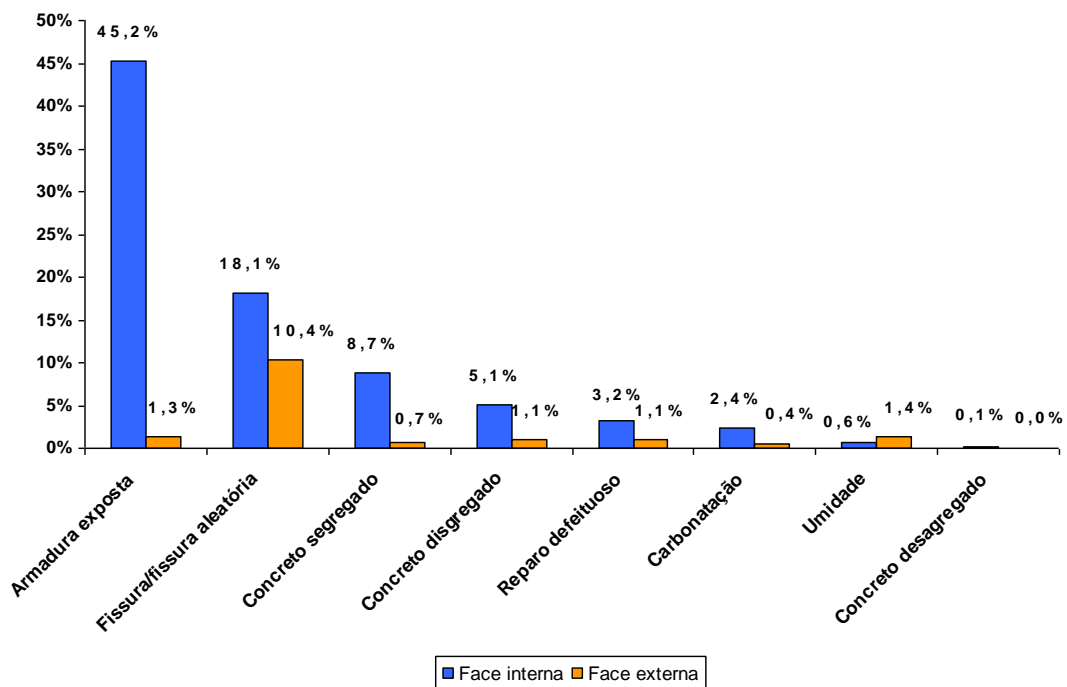
Figura 8: Gráfico dos Tipos de Anomalias Observadas

Constatou-se que a anomalia mais recorrente é a armadura exposta e corroída nas faces internas dos reservatórios. A Figura 9 apresenta a distribuição das percentagens nos elementos estruturais.

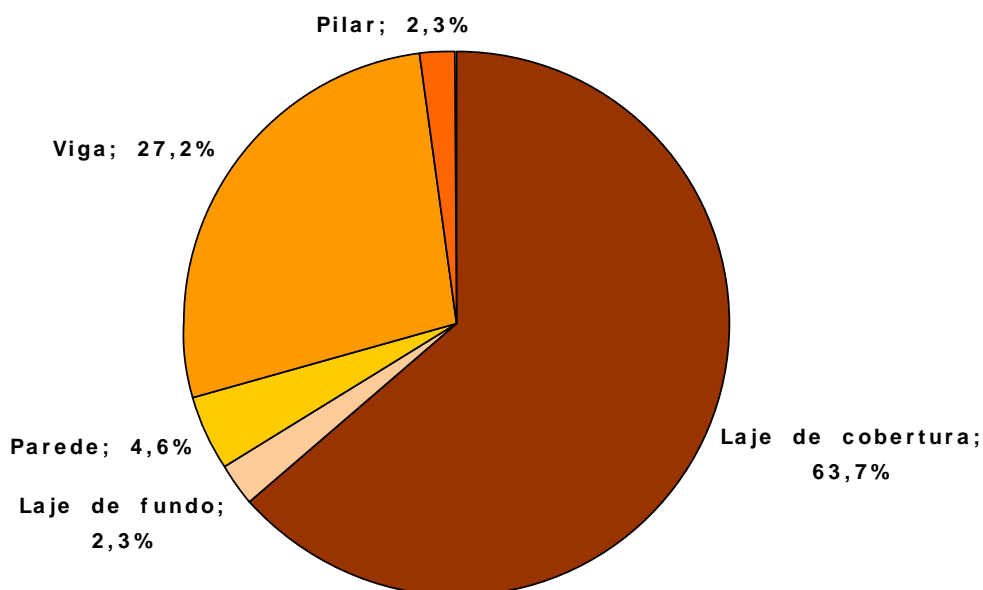
Figura 9: Distribuição da Área Afetada por Armadura Exposta e Corroída na Face Interna dos Elementos Estruturais dos Reservatórios Analisados.

A maior incidência desse tipo de anomalia ocorreu na laje de cobertura, com cerca de 64%, e a causa provável para essa anomalia, foi a deficiência de cobrimento da armadura, com cerca de 79%, conforme mostrado na Figura 10.

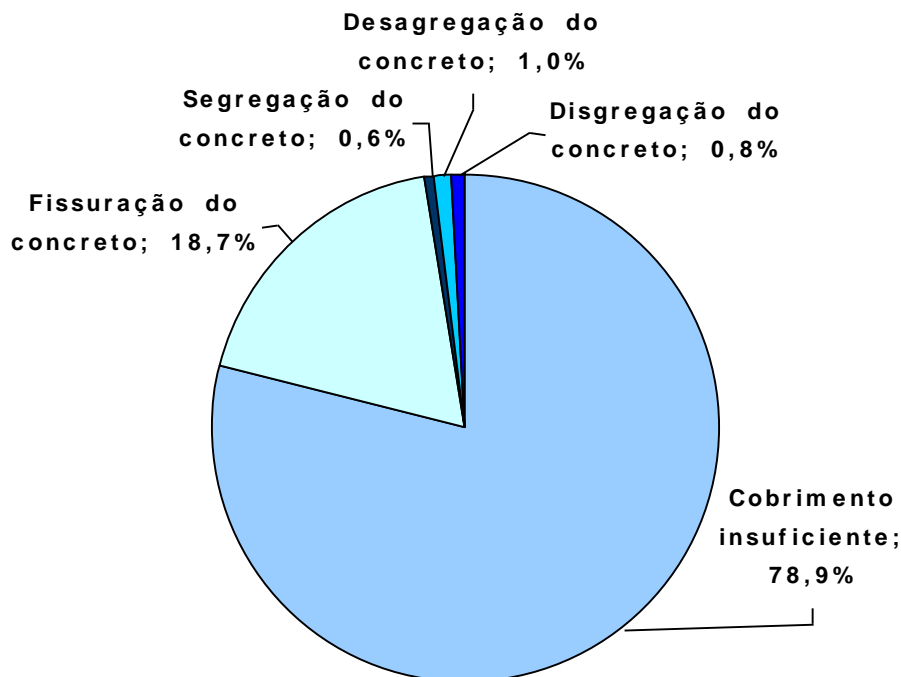
Figura 10 – Causas de Ocorrência de Armaduras Expostas e Corroídas nas Lajes de Cobertura dos Reservatórios Analisados.
