25º. Encontro Técnico AESABESP

RECUPERAÇÃO DAS ESTRUTURAS DE CONCRETO E SUBSTITUIÇÃO DA LAJE DE COBERTURA DO RESERVATÓRIO R18 – JD. SATÉLITE, INTEGRANTE DO SISTEMA DE ABASTECIMENTO DE ÁGUA DA CIDADE DE SÃO JOSÉ DOS CAMPOS / SP

Este trabalho apresenta as atividades desenvolvidas para evitar o colapso das estruturas do Reservatório R18 – Jd. Satélite, integrante do Sistema de Abastecimento de Água da cidade de São José dos Campos/SP. Os trabalhos contemplam a recuperação das estruturas de concreto pilares e paredes, e substituição da laje e vigas da cobertura deste Reservatório.

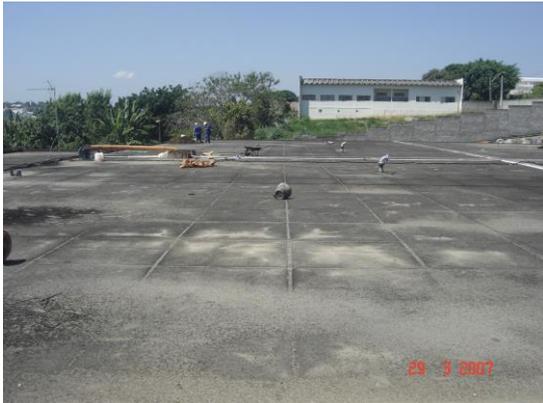
FIGURA 3 – Inspeção preventiva Laje de cobertura

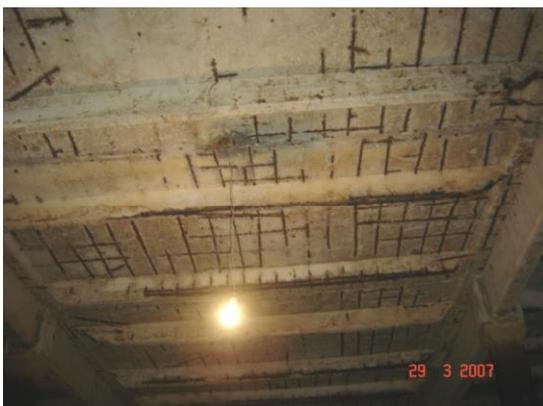
FIGURA 5 – Inspeção preventiva laje de cobertura com oxidação de armaduras.

Visto que a laje de cobertura foi executada com painéis pré-moldados de concreto armado e, devido à generalizada exposição e oxidação das armaduras, dentre as alternativas que poderíamos utilizar para a recuperação da mesma, optamos pela sua substituição, inclusive as vigotas.

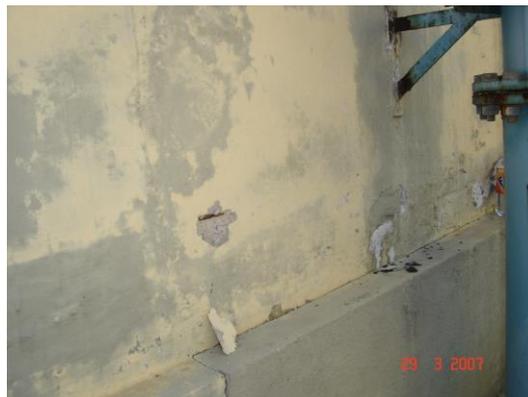
FIGURA 6 – Parede externa: ponto com armadura exposta e oxidada, pontos com umidade e carbonatação..

O tratamento das armaduras expostas deverá ser executado através de demarcação da área com disco de corte, esscarificação da superfície de concreto até liberação da armadura, lixamento da armadura, limpeza do local com jateamento de ar comprimido, proteção da armadura com tinta com alto teor de zinco. A recomposição da superfície de concreto deverá ser executada com argamassa polimérica de no mínimo 3,0 cm de espessura após limpeza do local com hidro-jateamento e aplicação de ponte de aderência.

Proceder à pintura com látex acrílico de forma a proporcionar uma mínima proteção às intempéries.

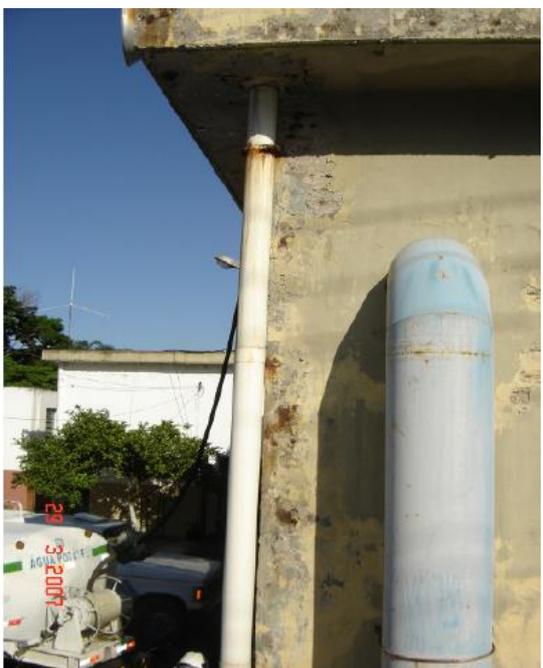
FIGURA 7 – Parede externa: ponto com armadura exposta e oxidada, pontos com umidade e carbonatação..

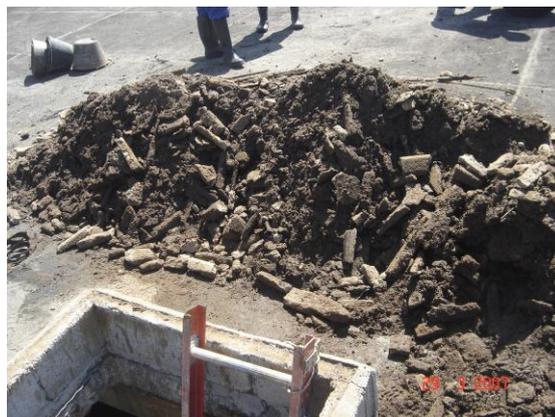
FIGURA 8 – Material do deslocamento da capa de concreto da face interna da laje de cobertura e das vigotas.

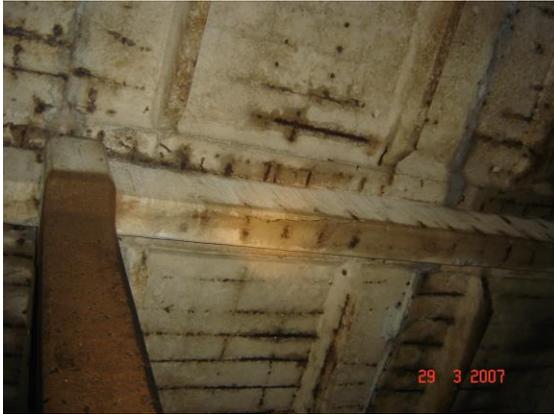
Figura 9 - Viga com armaduras oxidadas.

Porém as vigas, após início da demolição da laje de cobertura, constatou-se que apresentavam fissuras no fundo e/ou pontos com armaduras expostas e oxidadas, inclusive deixando à mostra as armaduras em quantidades muito superiores às identificadas no Relatório de Inspeção Técnica, inviabilizando essa recuperação, motivo pelo qual foram também demolidas, dimensionadas e concretadas novas vigas em conjunto com a laje de cobertura. A proteção das vigas foi conferida com o mesmo material utilizado para impermeabilizar a laje de cobertura. Detalhamento de atividades figuras de 28 a 34.

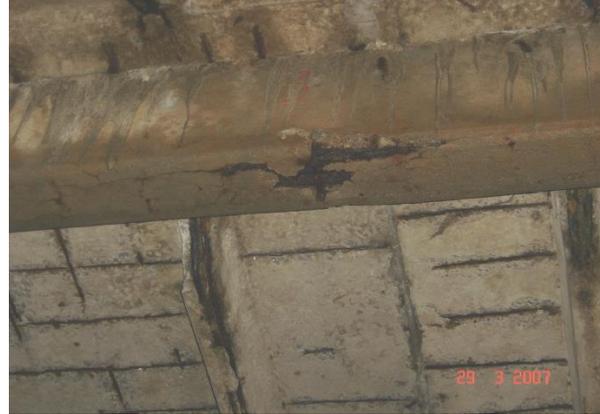
Figura 10 - viga com oxidação da armadura provocando a expulsão da capa de concreto.

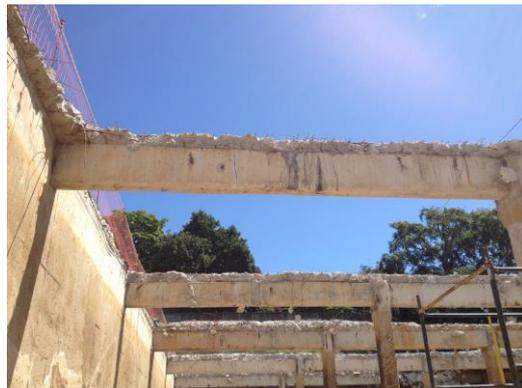
FIGURA 19 – Vigas comprometidas

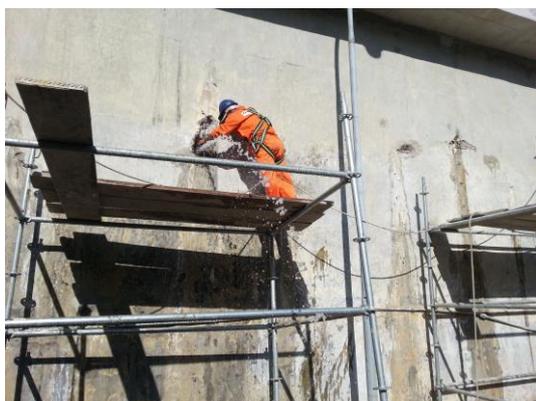
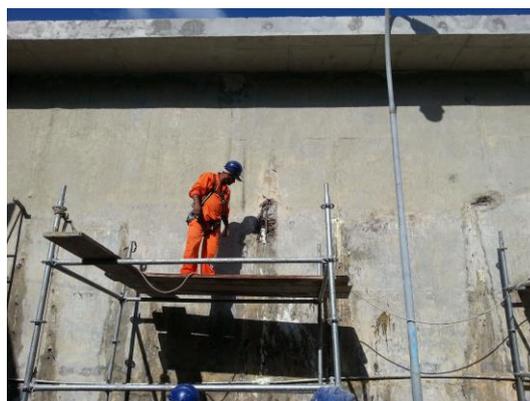
FIGURAS 20 e 21 – Parede vazamento forte após esscarificação; e vazamento estancado com espuma

Nas fissuras com infiltração, recomendamos a injeção desses pontos com espuma de poliuretano hidro-reativo seguida de gel de poliuretano; no caso do serviço ser executado com o reservatório descarregado, utilizar somente injeção de gel de poliuretano (preferencialmente deverá ser adotada esta segunda opção, e em caso contrário justificado a primeira opção para aprovação da Fiscalização); para tanto, proceder à marcação desses pontos com o reservatório carregado, de preferência com seu nível máximo de água. Figuras 20 e 21 anexas.

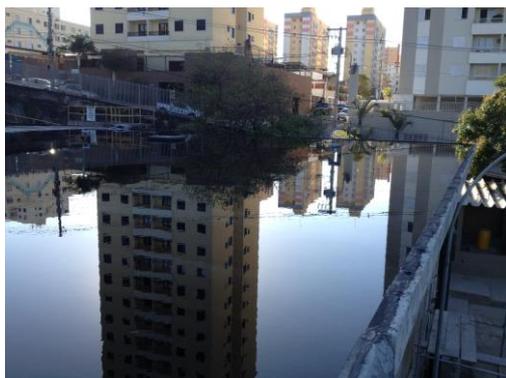
FIGURA 22 – Impermeabilização da Laje – teste

Para proteção e impermeabilização da nova cobertura, solicitamos executar regularização de base, instalação de manta asfáltica, execução de camada de proteção térmica e mecânica. Quando da execução da impermeabilização recomendamos prever caimento para o escoamento de águas pluviais. Figuras 22 e 23.

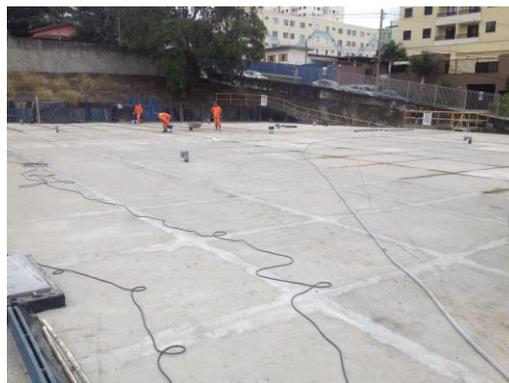
FIGURA 23 – Proteção laje cobertura

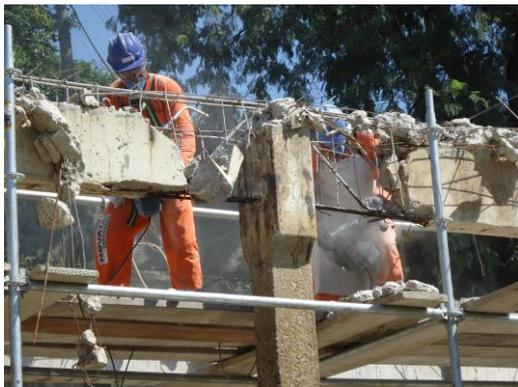
FIGURA 28 – Demolição das Vigas

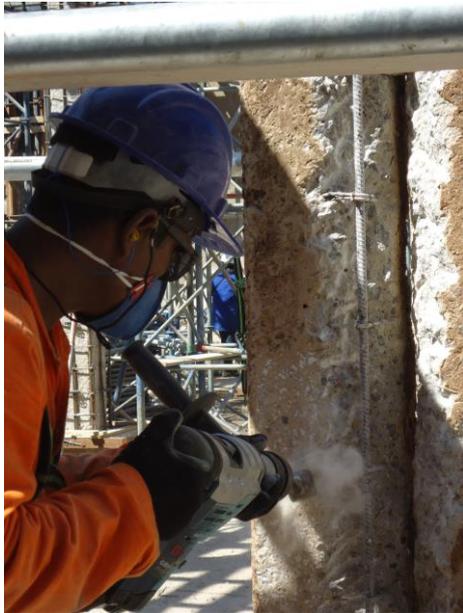
FIGURA 35 – Preparação dos Pilares

O tratamento das armaduras expostas foi executado através de demarcação da área com disco de corte, escarificação da superfície de concreto até liberação da armadura, lixamento da armadura, limpeza do local com jateamento, de ar comprimido, proteção da armadura com tinta com alto teor de zinco. A recomposição da superfície de concreto foi executada com argamassa polimérica após limpeza do local com hidrojateamento e aplicação de ponte de aderência.

Se fez necessário proteger as faces dos pilares e bases com verniz poliuretano após limpeza e estucamento das superfícies. Ver figuras de 35 a 37.

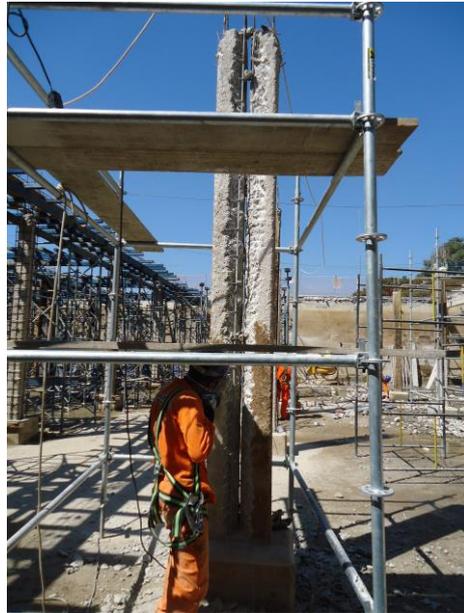
FIGURA 36 – Preparação dos Pilares

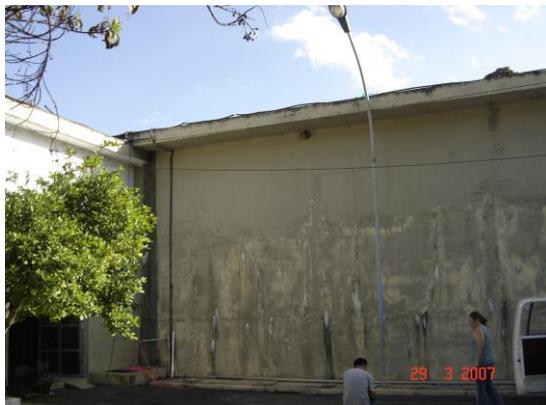
FIGURA 40 – Parede externa antes da obra

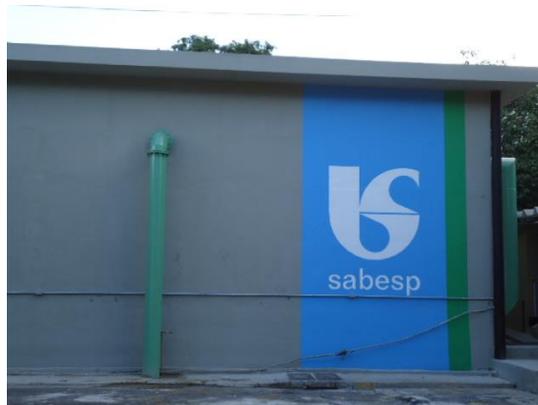
FIGURA 41 – Parede externa após obra

Foram eliminados os pontos de oxidação, recuperada a laje e vigas de sustentação, recuperado e reforçado os pilares, implementado tratamento impermeabilizante nas estruturas de concreto submersas e não submersas, e principalmente não houve acidentes com os colaboradores em todo o transcorrer da obra. Abaixo figuras 40 e 41 comparativas do antes e depois da obra.
