XXV Encontro Técnico AESABESP
Julho/2014

**RECUPERAÇÃO DAS ESTRUTURAS DE CONCRETO
E SUBSTITUIÇÃO DA LAJE DE COBERTURA DO
RESERVATÓRIO R18 – JD. SATÉLITE, INTEGRANTE DO
SISTEMA DE ABASTECIMENTO DE ÁGUA DA CIDADE
DE SÃO JOSÉ DOS CAMPOS / SP**

Sabesp – Cia de Saneamento Básico do Estado de São Paulo
Departamento Distrital de São José dos Campos - RVS

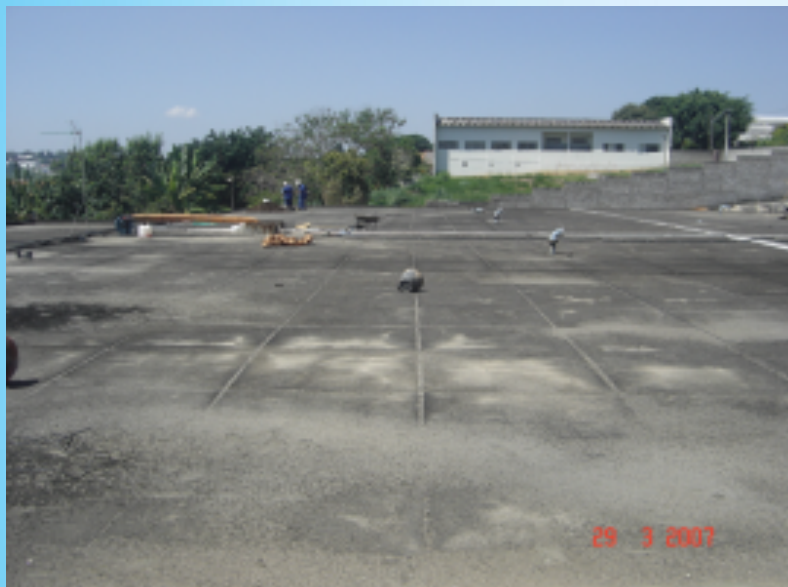
← Inspeção preventiva Laje de cobertura.

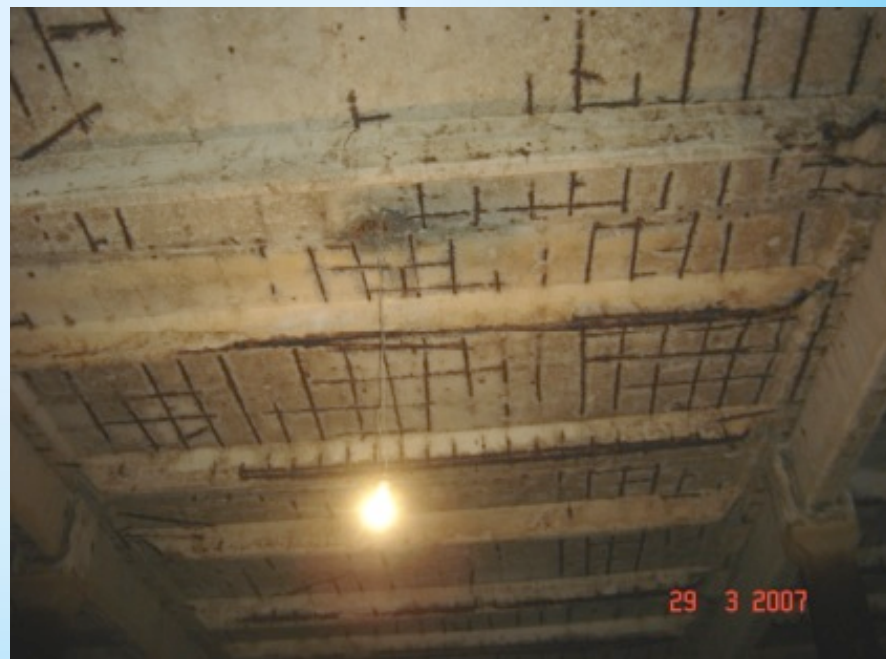
→ Inspeção preventiva Laje de cobertura com oxidação de armaduras.

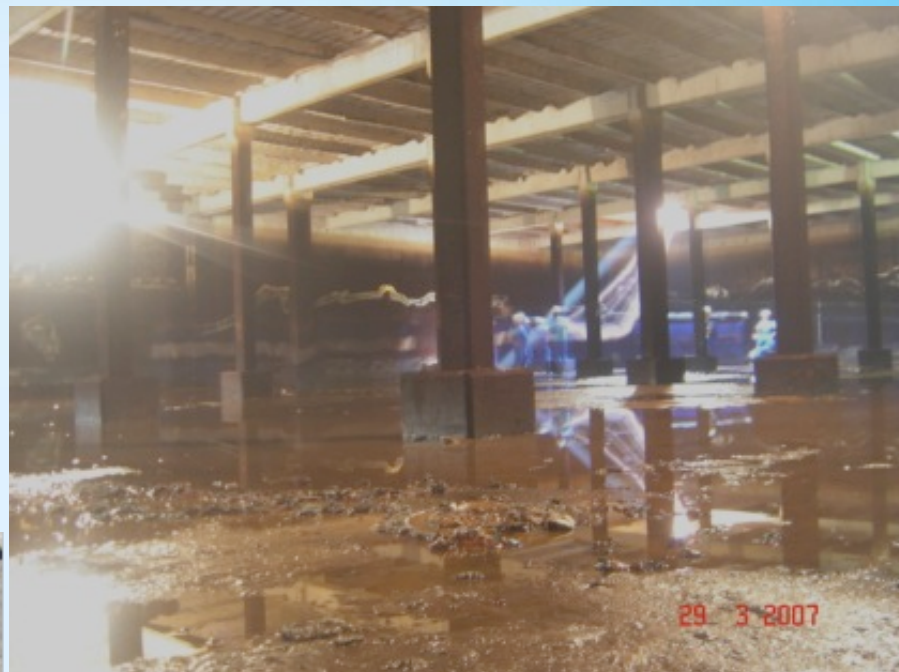
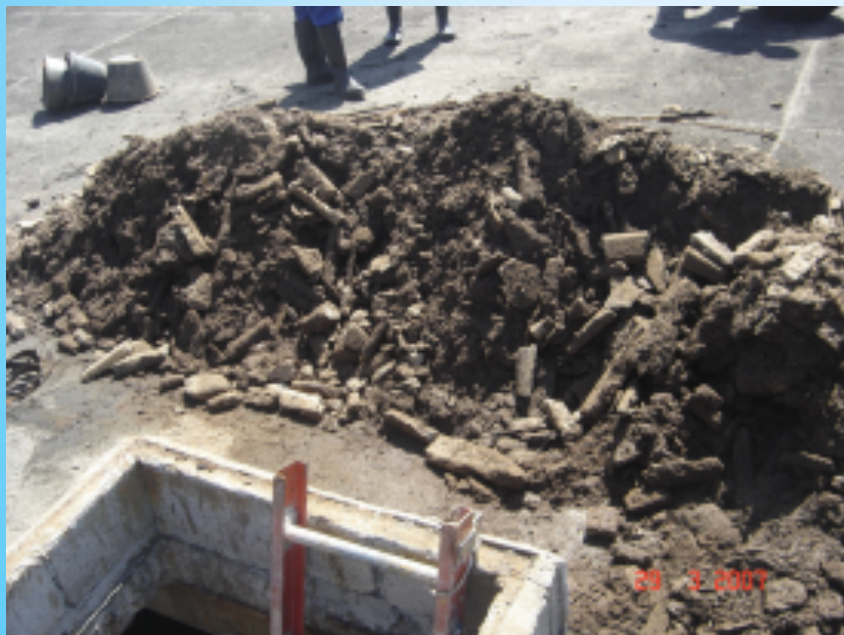
→ Limpeza e Inspeção preventiva - Vista parcial do interior da câmara

← Material do deslocamento da capa de concreto da face interna da laje de cobertura e das vigotas.

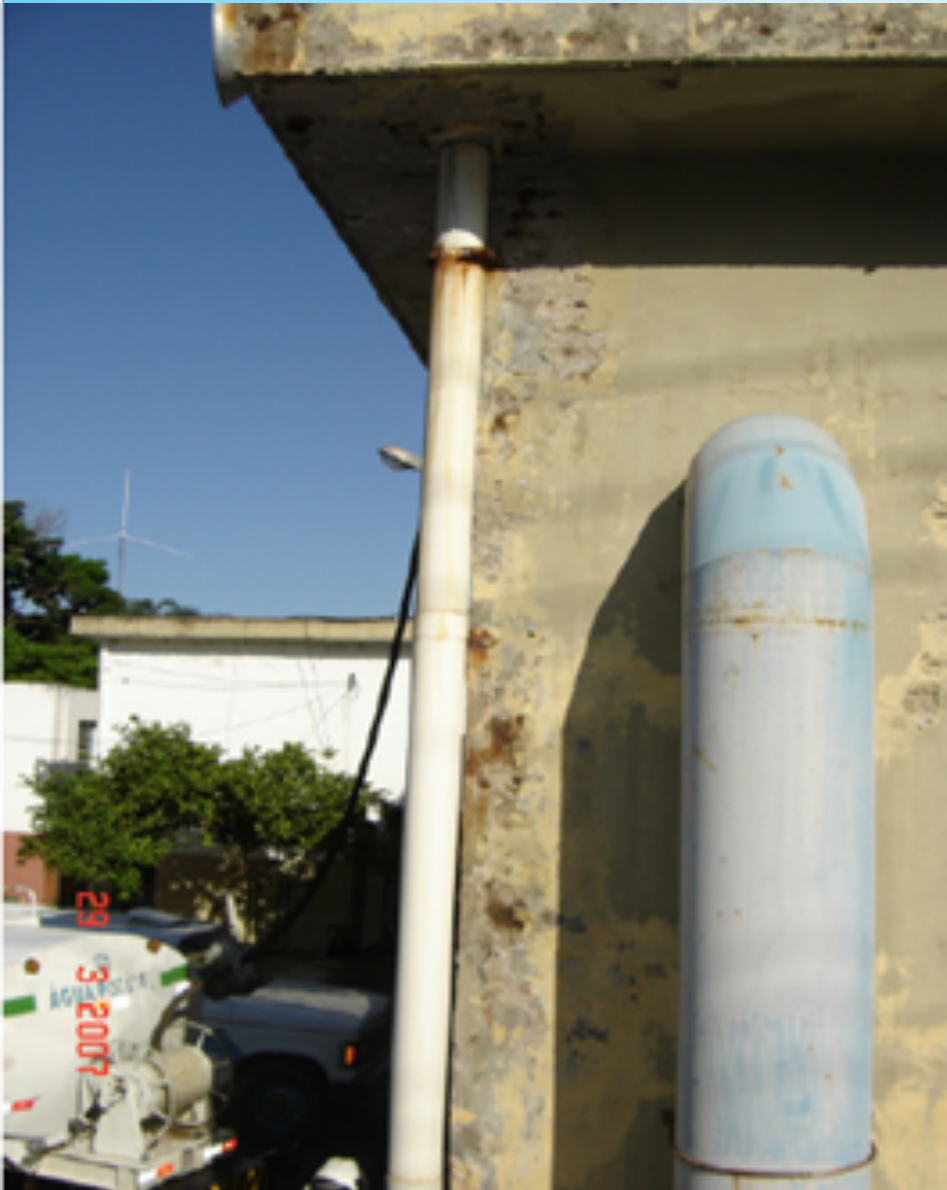
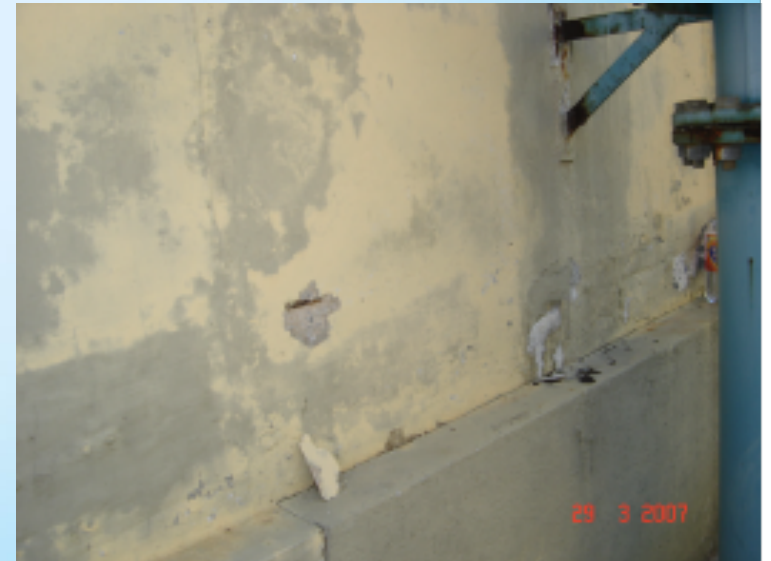
- Parede externa: ponto com armadura exposta e oxidada, pontos com umidade e carbonatação.

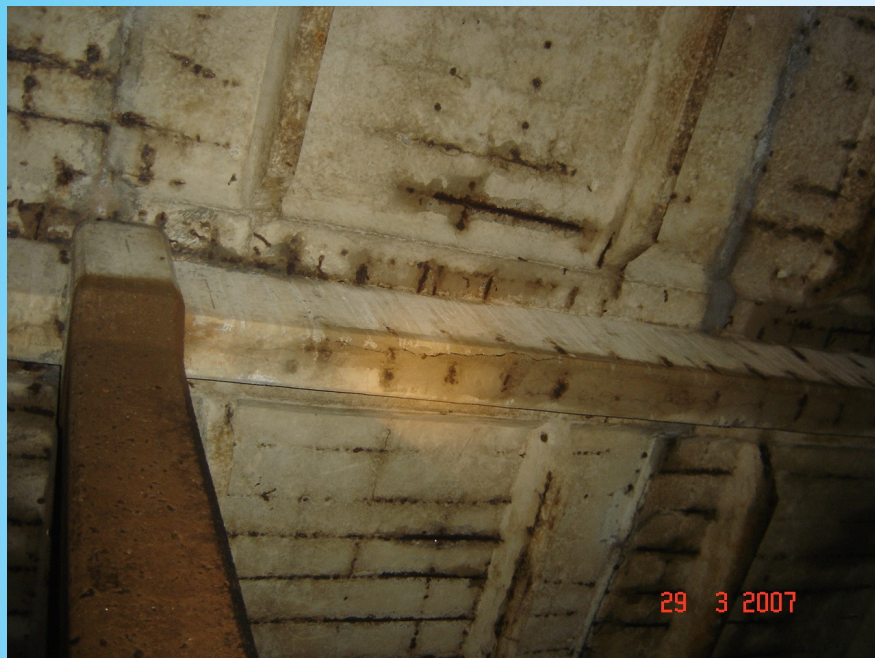
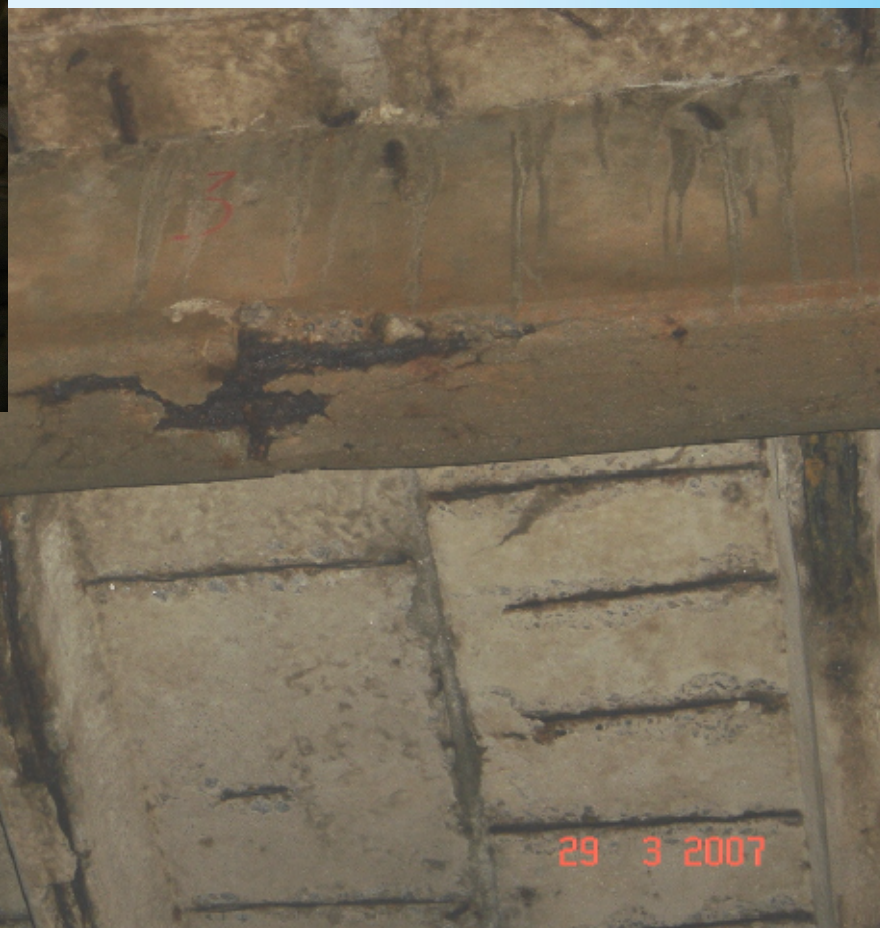
- ✓ Viga com armaduras oxidadas provocando a expulsão da capa de concreto.

Risco de colapso da estrutura e interrupção do abastecimento.

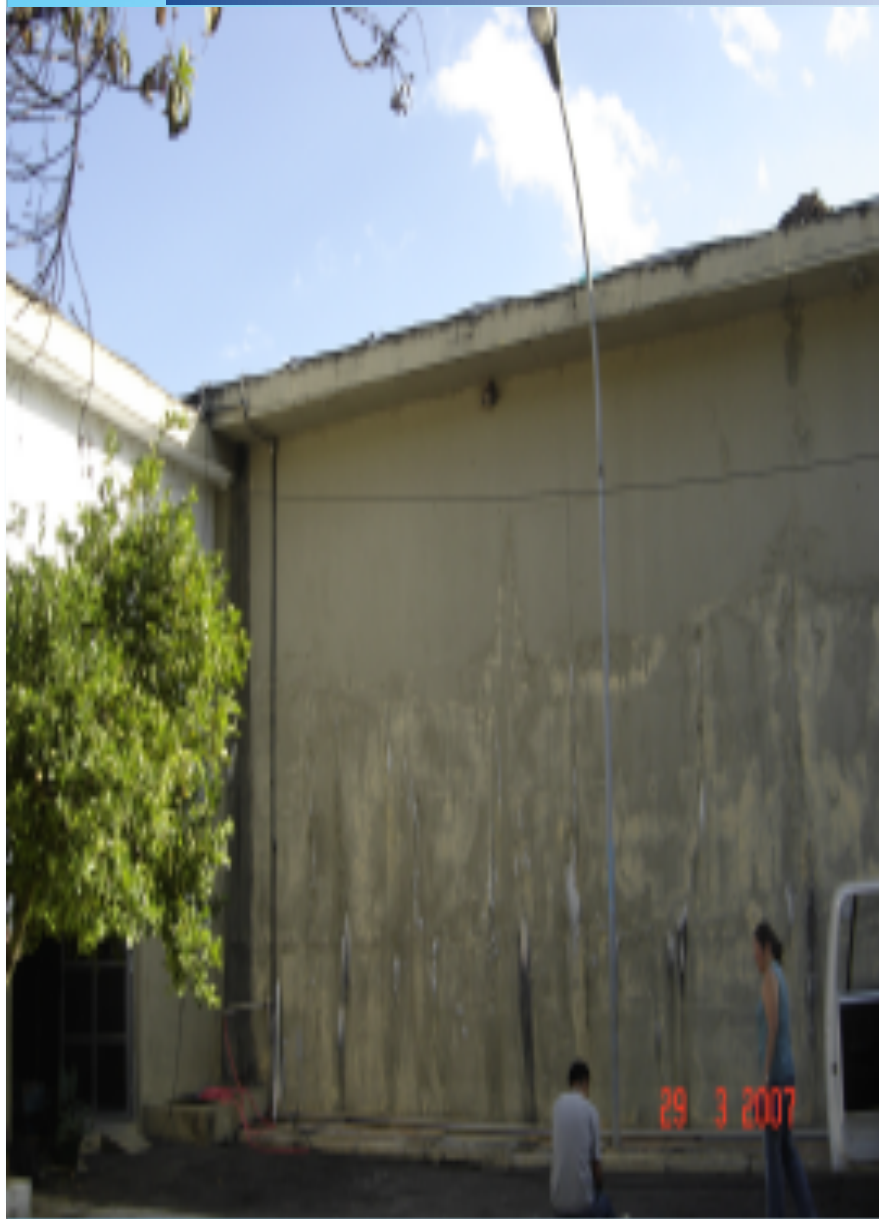
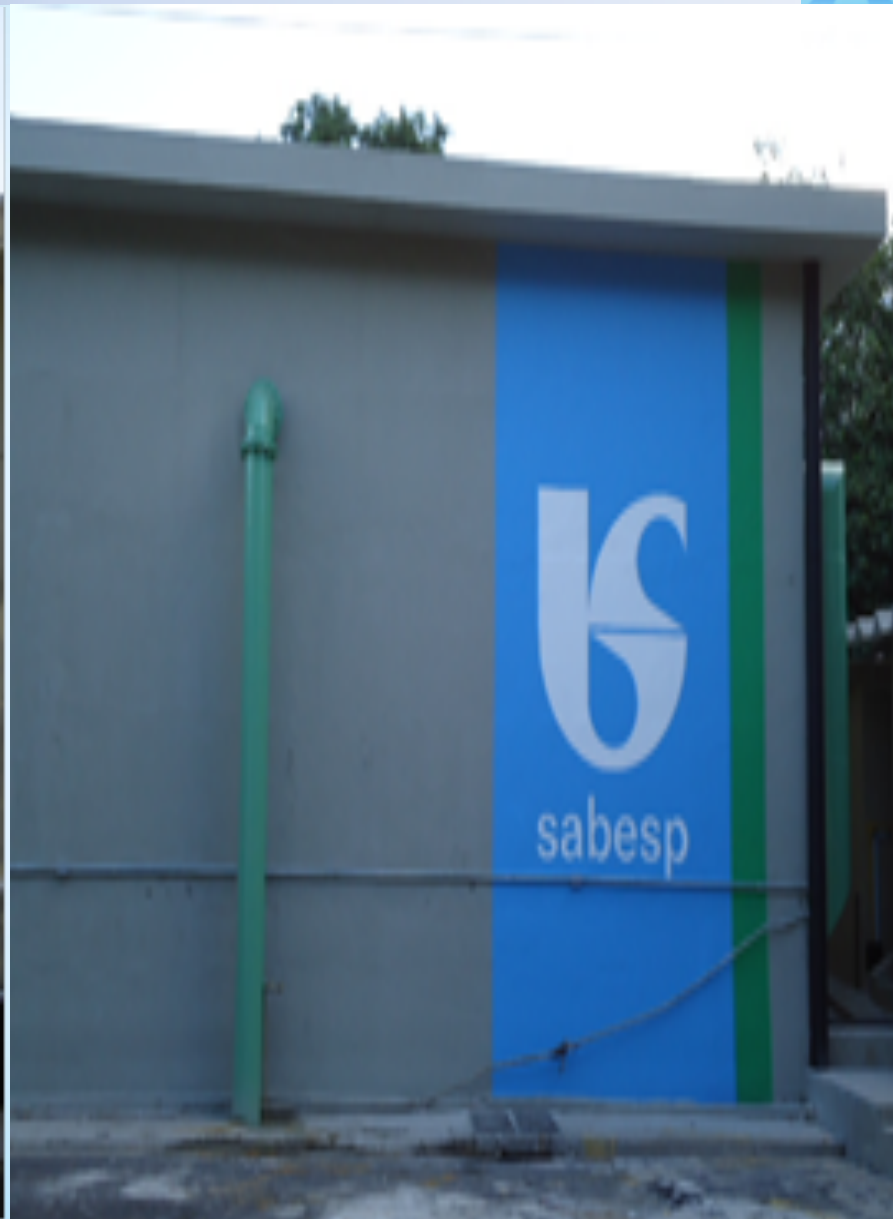
ANTES

DEPOIS

- ✓ eliminados os pontos de oxidação,
- ✓ recuperada a laje e vigas de sustentação,
- ✓ recuperado e reforçado os pilares,
- ✓ reforçado pontos de ventilação,
- ✓ implementado tratamento impermeabilizante nas estruturas de concreto submersas e não submersas,
- ✓ Aumento do recobrimento armaduras da laje, e
- ✓ principalmente não houve acidentes com os colaboradores em todo o transcorrer da obra.
