9681 – COMO COMBATER AS ENCHENTES EM DRENAGEM URBANA - UM CASO DE AÇÕES DE CONTROLE E GESTÃO DE EFICIÊNCIA.

ENG.º ROBSON FONTES DA COSTA
Engaº Maria Vitoria Garcia Molina de Lucena
SANEJETS / SAESA SÃO CAETANO DO SUL

Prestação de Serviços de Diagnóstico, Limpeza, Desobstrução e Remoção de Sedimentos do Sistema de Drenagem Urbana

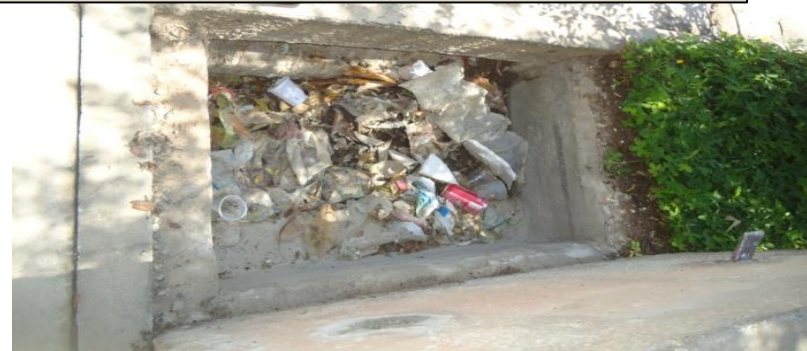
BLB 201

INSPEÇÃO NA SINGULARIDADE BL e BLB								
TAMPA/GRAD.: <input type="checkbox"/>		COBERTA <input type="checkbox"/>		TRAVADA <input type="checkbox"/>		QUEBRADA <input type="checkbox"/>		
INFILTRAÇÃO	CAIXA	DISSSIPADOR DE ENERGIA	CONDIÇÕES GERAIS DA CAIXA					
NÃO <input checked="" type="checkbox"/>	REVESTIMENTO Cimento <input checked="" type="checkbox"/> Parcialmente Rev. <input checked="" type="checkbox"/> Sem Revest. <input type="checkbox"/>	CONDIÇÃO Irregular <input type="checkbox"/> Normal/Alinhada <input checked="" type="checkbox"/> Trincada <input type="checkbox"/> Cedida/Colapso <input type="checkbox"/> Desgastada <input type="checkbox"/> Deformadas <input type="checkbox"/>	MATERIAL Tijolo <input checked="" type="checkbox"/> Aduela de concreto <input type="checkbox"/> Bloco Curvo concreto <input type="checkbox"/> Outros <input type="checkbox"/> Não Identificado <input type="checkbox"/>	ESTADO DA ESTRUTURA Normal <input checked="" type="checkbox"/> Quebrado <input type="checkbox"/> Com Buraco <input type="checkbox"/> Trincado <input type="checkbox"/> Colapsada <input type="checkbox"/>

ESCORRIMENTO NÃO <input checked="" type="checkbox"/> Forte <input type="checkbox"/> Fraco <input type="checkbox"/>	LIG. IRREGULAR SIM <input type="checkbox"/> NÃO <input checked="" type="checkbox"/>							
MANUTENÇÃO?	SIM <input type="checkbox"/>	NÃO <input checked="" type="checkbox"/>	MANUTENÇÃO?	SIM <input type="checkbox"/>	NÃO <input checked="" type="checkbox"/>	MANUTENÇÃO?	SIM <input type="checkbox"/>	NÃO <input checked="" type="checkbox"/>

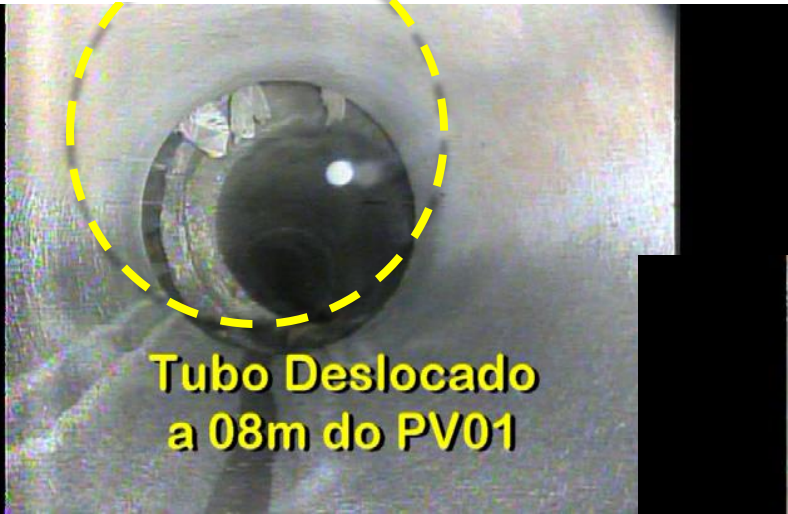
**Tubo Deslocado
a 08m do PV01**

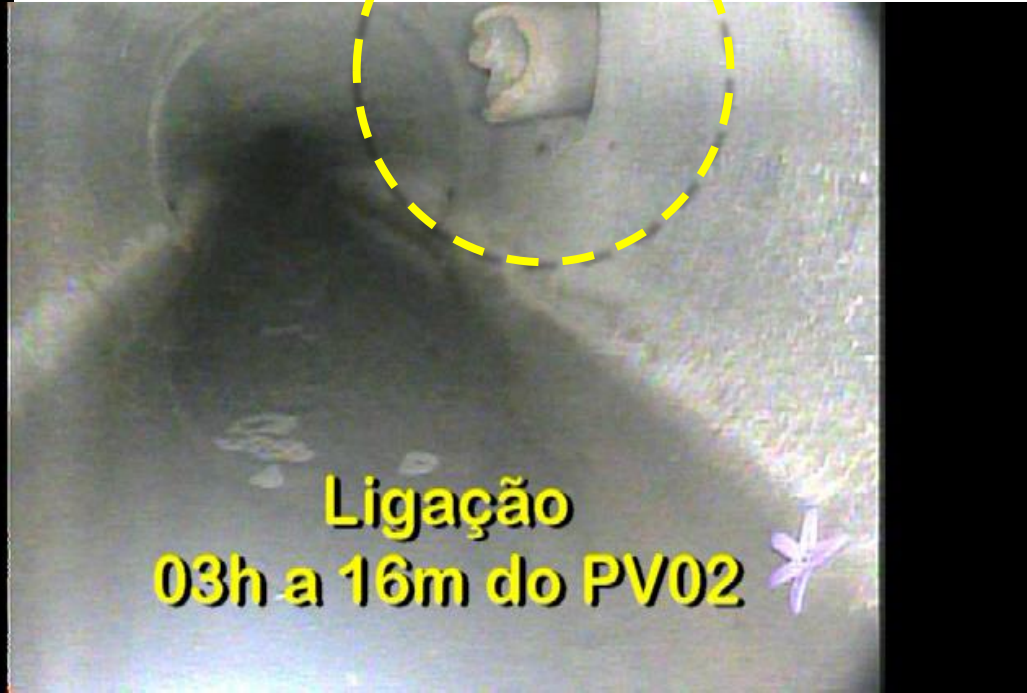
**Ligação
03h a 16m do PV02**
