Vazamento Zero

O objetivo do presente trabalho é apresentar a prática de substituição de rede visando “Vazamento Zero” por meio da identificação da área de trabalho e aplicação do material PEAD – Polietileno de alta densidade em redes de distribuição de água.

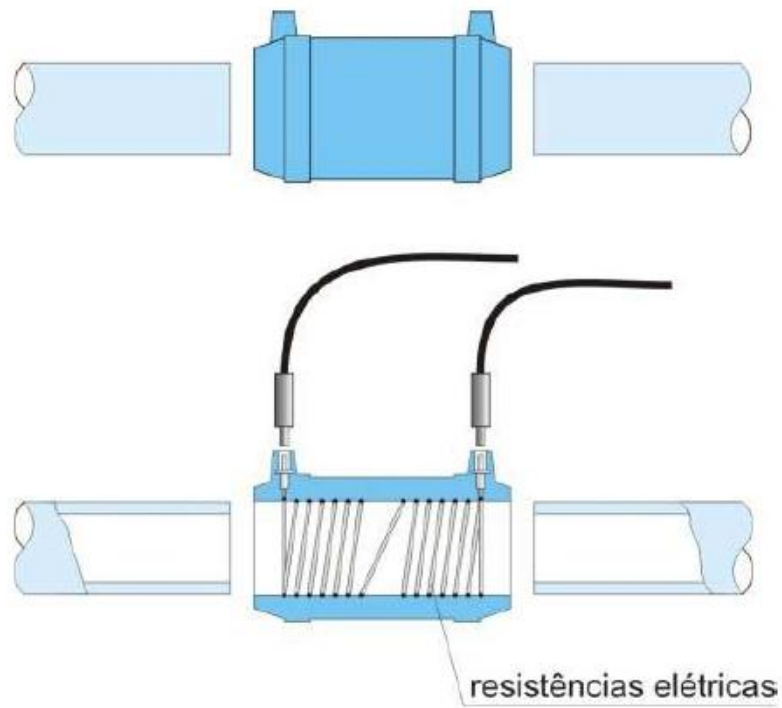
Figura 1: Etapa de execução da solda por eletrofusão – posicionamento

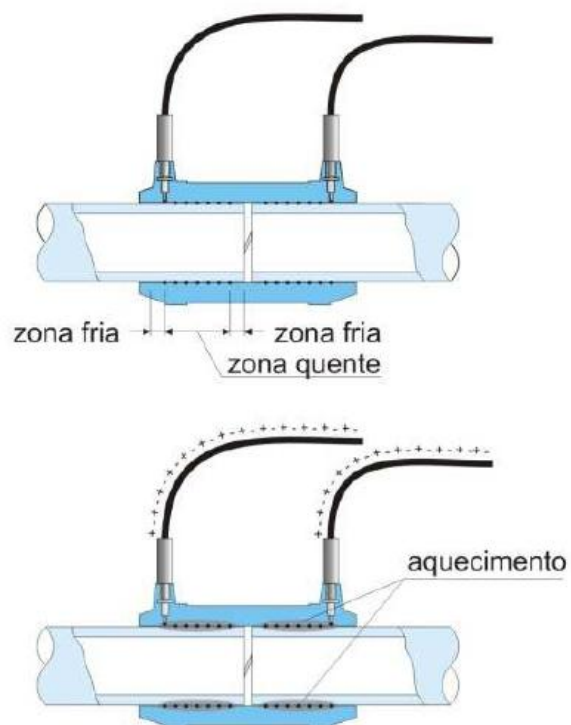
Figura 2: Etapa de execução da solda por eletrofusão – aquecimento

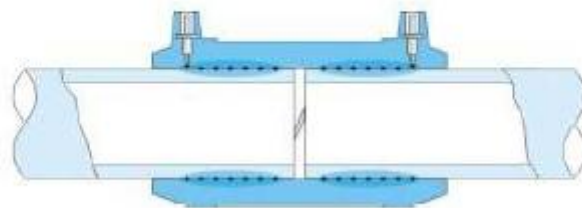
Figura 3: Solda por eletrofusão – fusão entre conexão e tubo

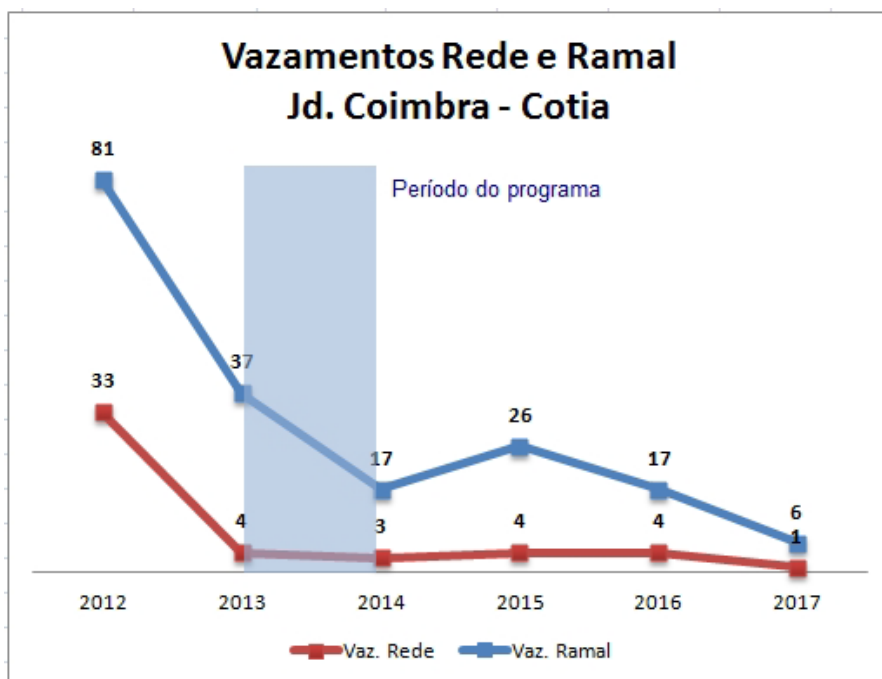
É importante ressaltar que os vazamentos ocorridos em rede no ano de 2015 se deram em trecho de rede de PVC que permanecera em carga, sendo esse identificado quando do vazamento.

Demais vazamentos ocorreram nos pontos de solda em virtude da deflexão / desalinhamento entre o tubo e a conexão. No ano de 2017 o vazamento em rede foi causado por obras de terceiros, a qual perfurou o tubo que foi reparado por meio de luvas de eletrofusão.

Constatamos que a substituição das redes e ramais propiciou menor número de intervenções para manutenção, conforme figura 4, abaixo.

Figura 4: Vazamento em rede e ramal de água no Jd. Coimbra – Cotia.

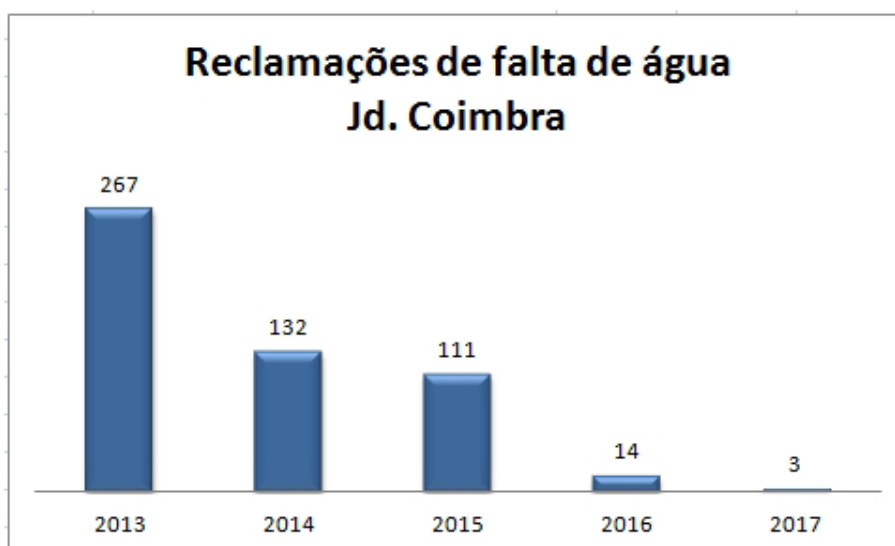
Em relação ao serviço de fornecimento de água é possível verificar a queda na quantidade de reclamações de falta de água provenientes de vazamentos e seus serviços de manutenção. Constatamos que a substituição das redes e ramais garantiu maior regularidade na distribuição, conforme figura5, abaixo.

Figura 5: Reclamações de falta de água decorrentes de vazamento em rede e ramal de água no Jd. Coimbra – Cotia.
