USO DE ROBÔ DE INSPEÇÃO ELETROMAGNÉTICA PARA AVALIAÇÃO DE ALTA RESOLUÇÃO DA CONDIÇÃO DE EMISSÁRIO SUBMARINO

O Emissário de Águas Residuais de *Bazan Bay* do Capital Regional District (CRD) foi construído em 1.999, para descartar efluentes secundários da ETE da Península de Saanich para o Mar Salish em British Columbia, Canadá.

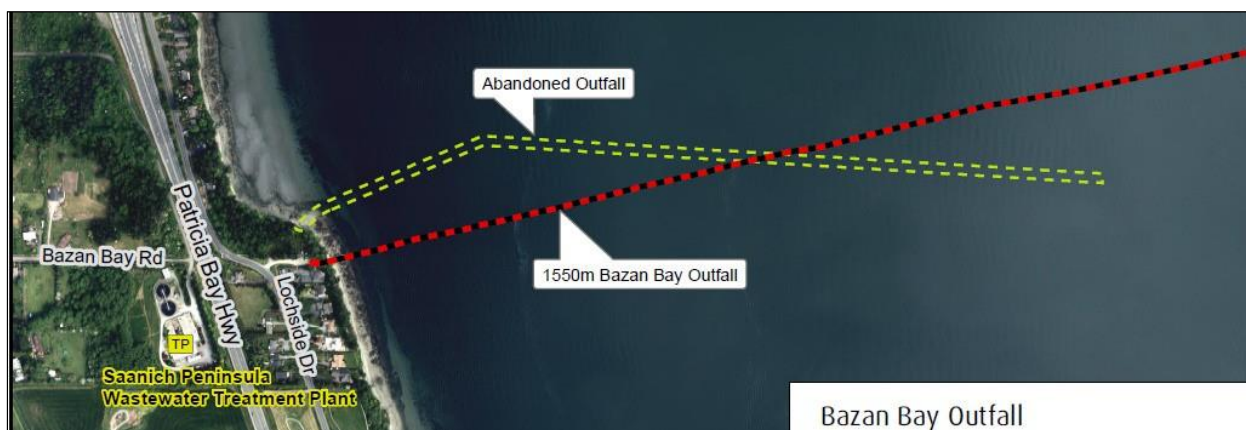
Figura 1: Seção inspecionada do emissário de descarte de águas residuais de Bazan Bay de aço de 762 milímetros.

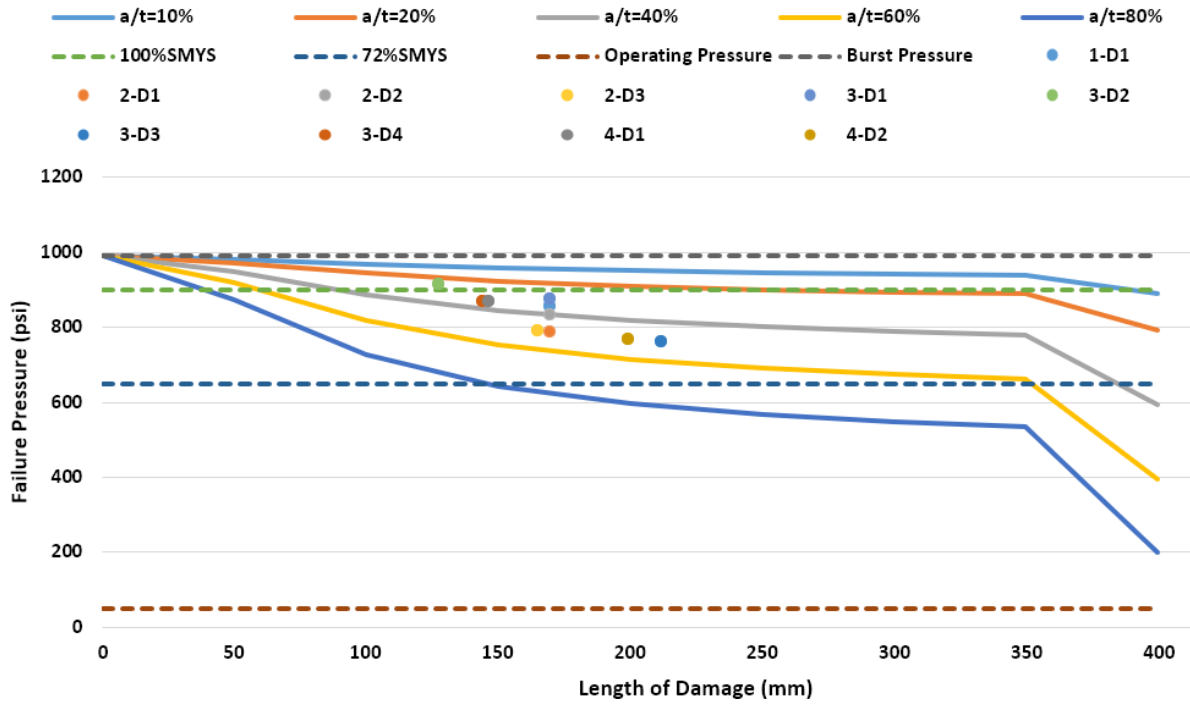
Failure Pressure based on "ASME B31G"

Figura 3: Avaliação de corrosão ASME B31.G

A partir da Avaliação de Corrosão de Nível 1, é determinado que nas condições operacionais atuais, com base nos defeitos de perda de parede existentes, a tubulação está segura para continuar operando. Considerando uma pressão

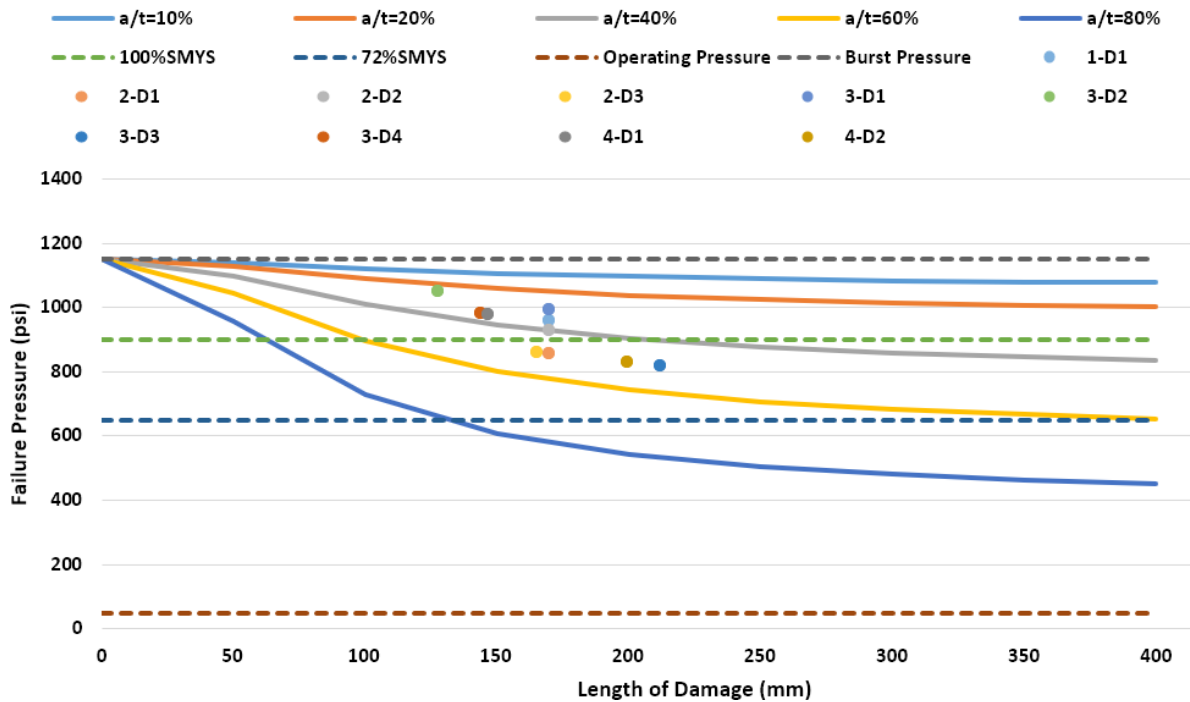
Failure Pressure based on "Modified ASME B31G"

Figura 4: Avaliação de corrosão ASME B31.G modificada

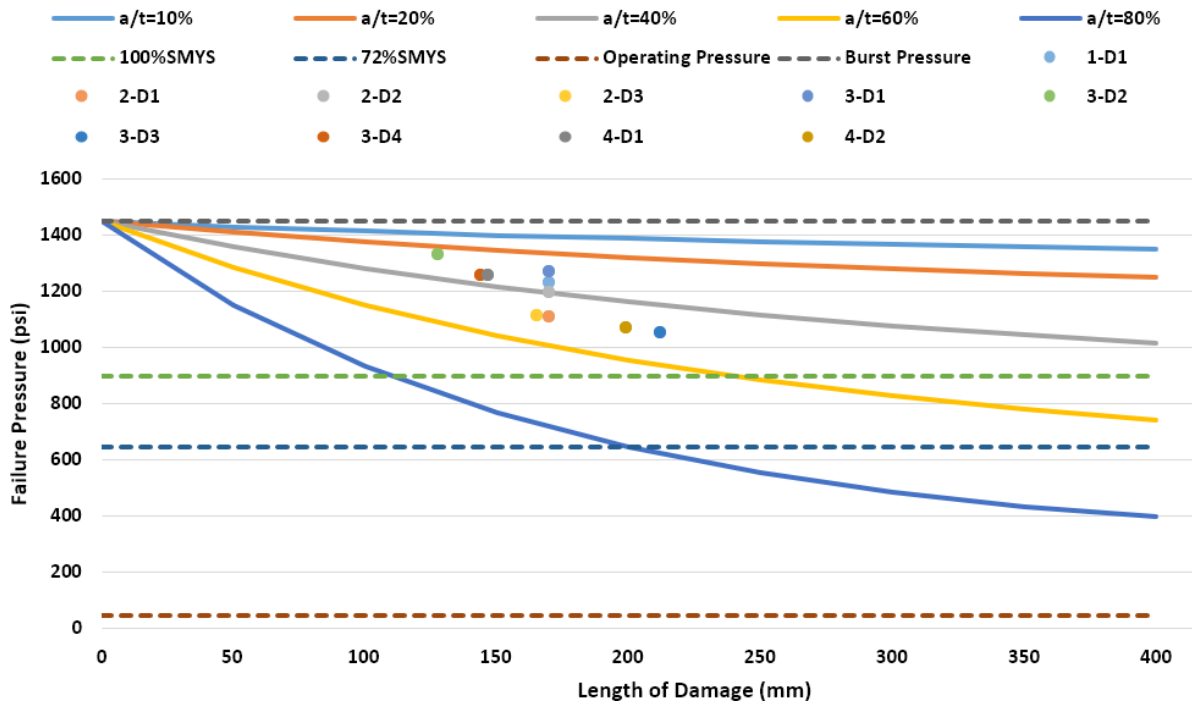
Figura 5: Avaliação de corrosão ASME B31.G modificada

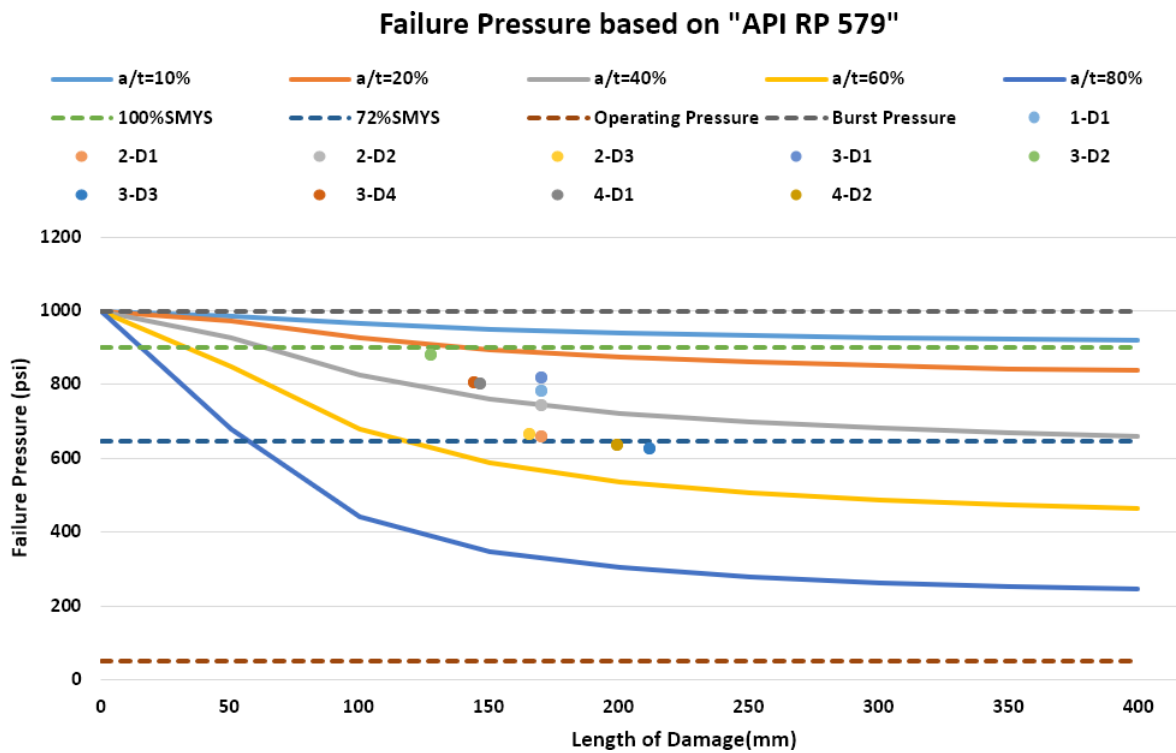
Figura 6: Avaliação de corrosão API RP 579

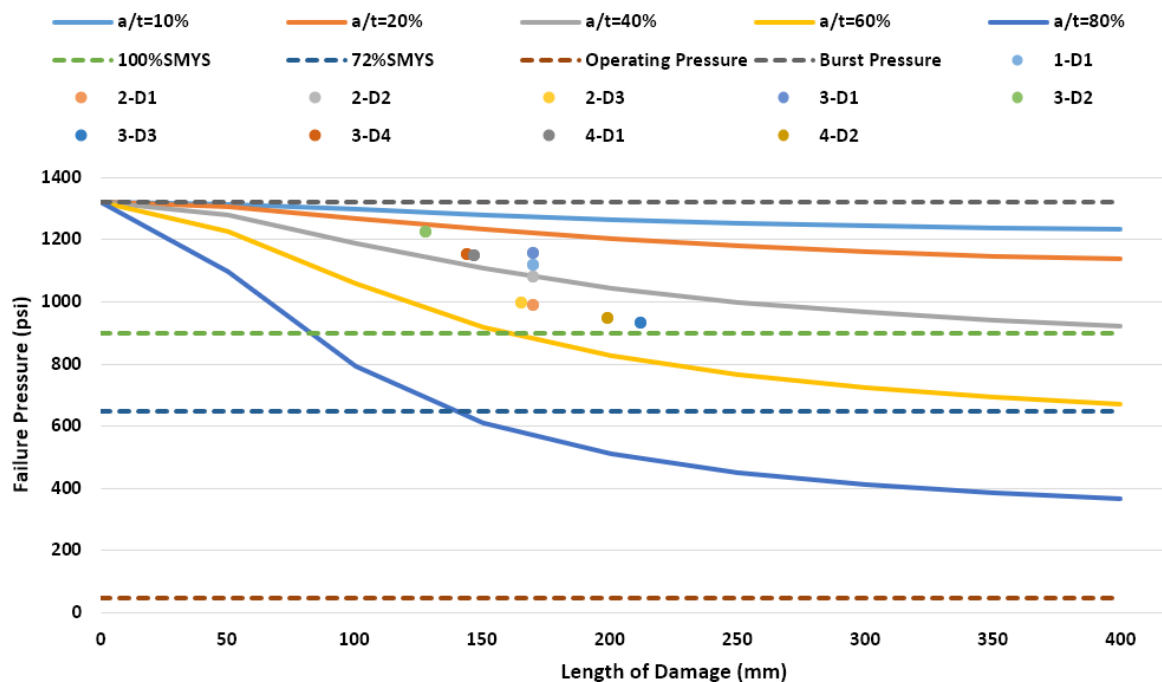
Failure Pressure based on "DNV RP F101"

Figura 7: Avaliação de corrosão DNV RP F101
