DEGRADAÇÃO POR ÁCIDO SULFÚRICO BIOGÊNICO EM UM CANAL DE EFLUENTE SANITÁRIO

Este trabalho apresenta a inspeção e diagnóstico da degradação do concreto identificada acima do nível do efluente em um canal utilizado para condução de esgoto sanitário com aproximadamente 400 metros de extensão. A superfície do concreto apresentava aspecto esbranquiçado, exposição dos agregados graúdos e perda de coesão. Foram realizadas análises por difração de raios-X, microscopia eletrônica de varredura (MEV) e ensaio de resistência à compressão em amostras extraídas da laje de cobertura do canal. Os resultados revelaram a presença predominante de gipsita na superfície afetada, com a etringita detectada apenas de forma pontual em um dos testemunhos na região mais interna. Também foi comprovado que, atrás da camada deteriorada, o concreto estava íntegro e com resistência à compressão acima do exigido em projeto. A degradação foi diagnosticada como ataque por ácido sulfúrico biogênico.

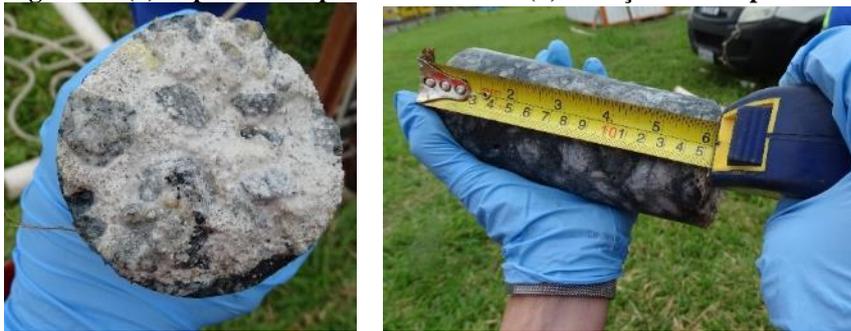
Três (03) testemunhos cilíndricos de concreto com diâmetro nominal de 75 mm foram extraídos da laje de cobertura, transpassando-a totalmente, do trecho mais degradado da estrutura para análise laboratorial, conforme as recomendações da ABNT NBR 7680: 2007. Os testemunhos extraídos apresentaram a superfície esbranquiçada com os seguintes comprimentos 15cm, 16,5cm e 18cm (Figura 1). Em comparação com projetos, os testemunhos retirados da laje de cobertura indicaram perdas da ordem de até 15 centímetros de espessura.

Figura 1 - (a) Aspecto do topo do testemunho (b) medição do comprimento

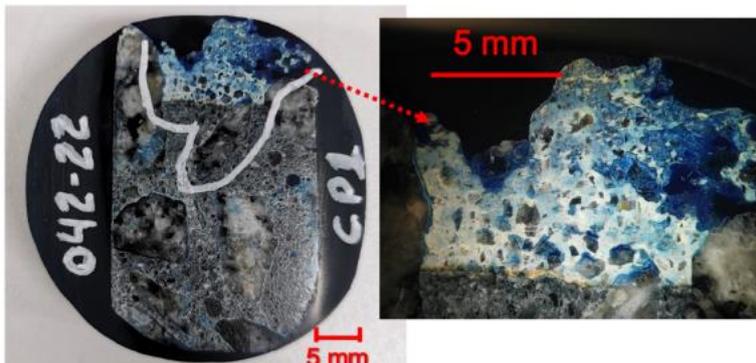
Figura 2 - Seção polida do testemunho 1 com a marcação do local para análise por MEV

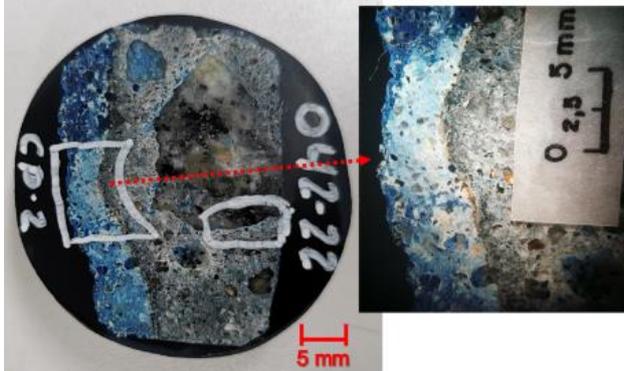
Figura 3 - Seção polida do testemunho 2 com a marcação do local para análise por MEV

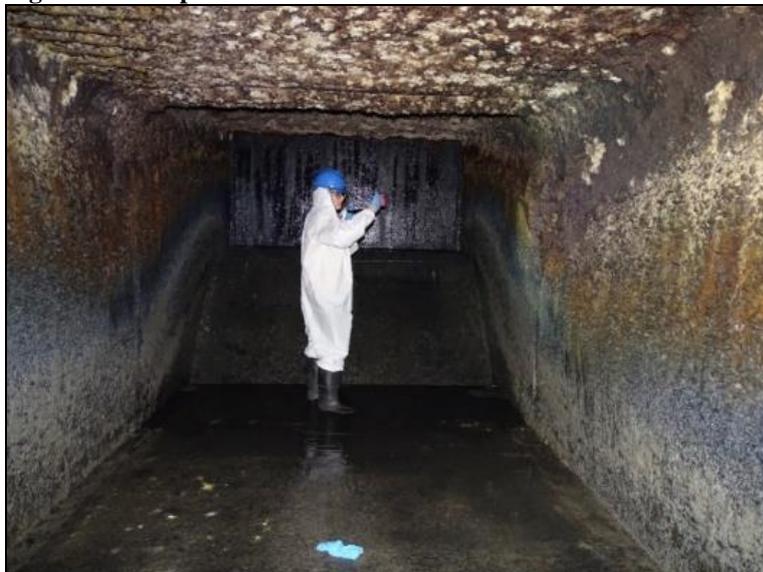
Na inspeção visual foi possível observar a degradação significativa e não uniforme da estrutura (Figura 4). No início do canal, o concreto, localizado acima do nível do efluente, podia ser removível facilmente ao contato. A superfície da estrutura apresentava cor acinzentada com manchas amareladas seguida de uma espessa camada de um material esbranquiçado e sem coesão (Figura 5b e Figura 7b). Em muitos locais, o agregado graúdo, o qual permaneceu inalterado, está aparente e as barras de aço de 12,5mm de diâmetro expostas, oxidadas e/ou completamente dissolvidas (Figura 5a). Os agregados silicosos não reagem com o ácido e são insolúveis, por isso, é comum observar a perda da pasta cimentícia e permanência do agregado graúdo em trechos do canal.

Figura 4 - Comporta de entrada do efluente

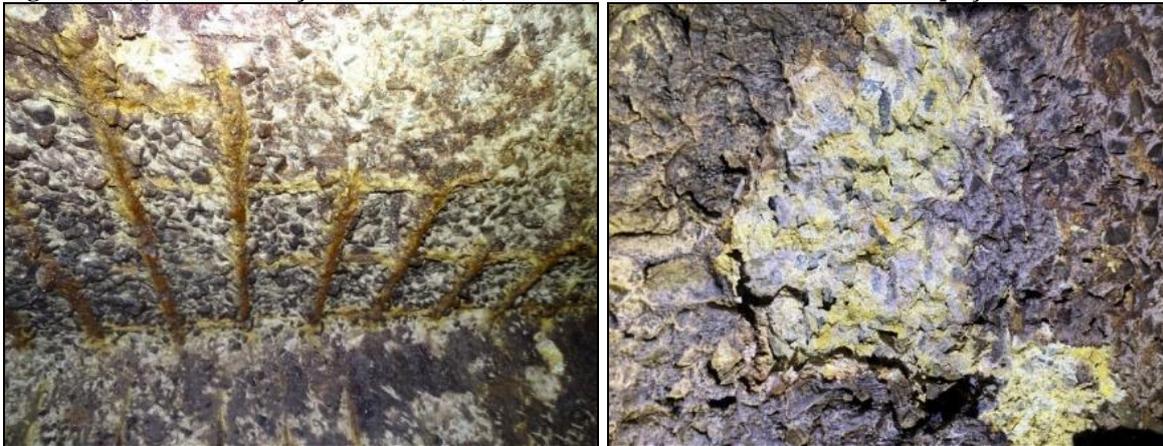
Figura 5 - (a) Barras de aço dissolvidas (b) manchas amareladas e camada esbranquiçada

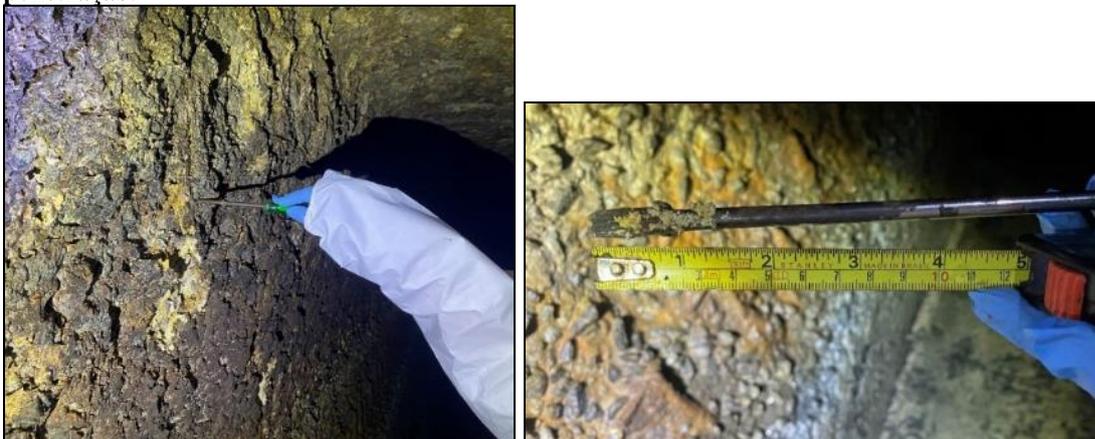
Durante a inspeção, foi possível facilmente penetrar a chave de fenda até uma profundidade aproximada de 4 centímetros (Figura 6). O trecho da estrutura que fica predominantemente afogado o concreto se encontrava sólido e compacto ao contato.

Figura 6 - (a) penetração da chave de fenda na superfície do concreto (b) medição da profundidade de penetração.

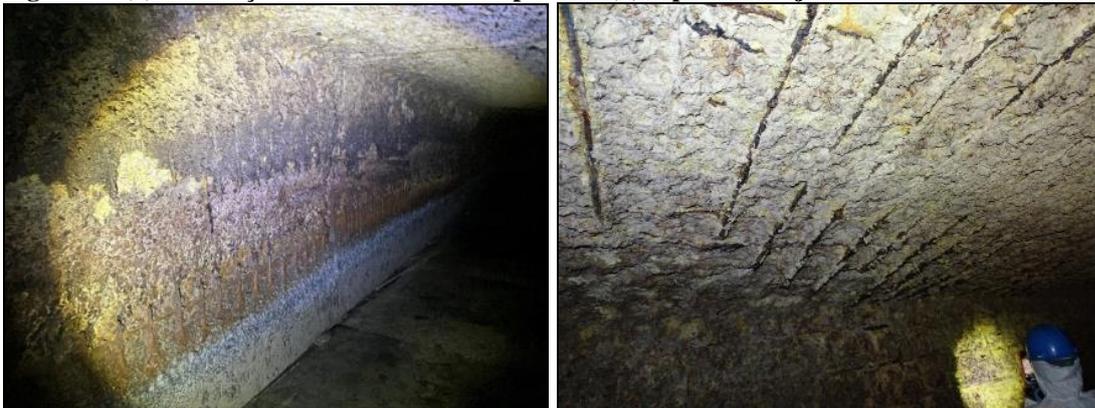
Em alguns trechos do canal, observa-se que a degradação das paredes é mais acentuada em uma faixa ao redor da linha d'água (Figura 7a). Esta faixa apresenta uma maior perda de espessura de concreto, exposição, oxidação e presença de regiões de dissolução completa das armaduras principais. De acordo com os estudos realizados por Mori et al. (1992), isto ocorre, porque esta região apresenta maior concentração de nutrientes e umidade, devido a influência da zona de respingo. Desta maneira, esta área comumente apresenta um local propício para a proliferação das bactérias oxidantes de enxofre. Além disso, os produtos da reação formados são constantemente removidos pelo respingo do fluxo das águas residuais, expondo novas superfícies ao ataque ácido.

Figura 7 - (a) Dissolução das armaduras das paredes (b) aspecto da laje de cobertura

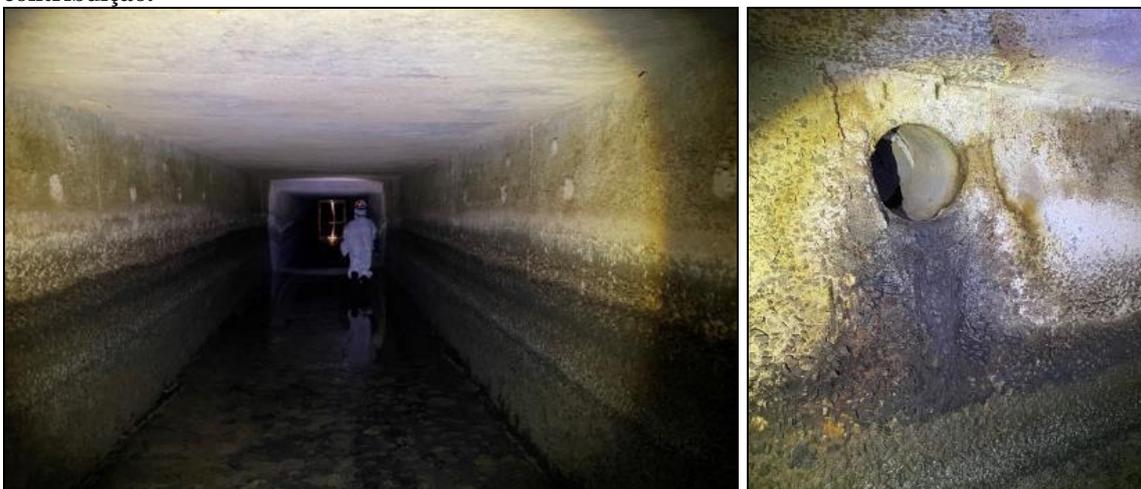
À medida que se distância da comporta de entrada do efluente, ou seja, do trecho inicial do canal e de maior turbulência do fluido, a intensidade de degradação do concreto diminui gradativamente, se apresentando sólido ao contato (Figura 8). No entanto, ainda é possível observar certa degradação, sobretudo na zona de variação de nível na parede.

Figura 8 - (a) Trecho do canal menos degradado (b) aspecto do concreto próximo ao ponto de contribuição.

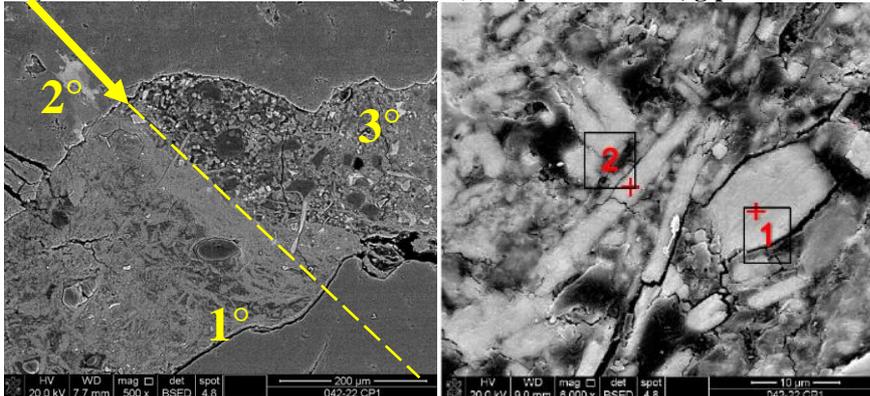
Na análise da seção polida da amostra do testemunho 1, nota-se três regiões com características textuais distintas (Figura 9a). A primeira, topo da amostra, é caracterizada pela predominância de cristais de morfologia prismática alongada, caraterísticos da gipsita (Figura 11a).

Figura 9 - (a) interface entre as regiões (b) topo da amostra, gipsita

A gipsita foi confirmada através da análise pontual por EDX onde constata-se fortes sinais de S e Ca (Figuras 9b e 10).

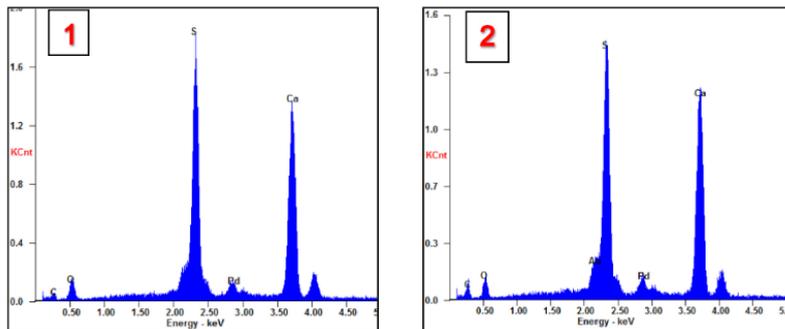
Figura 10 - Espectro EDX pontos 1 e 2 sinalizados na figura 9b.

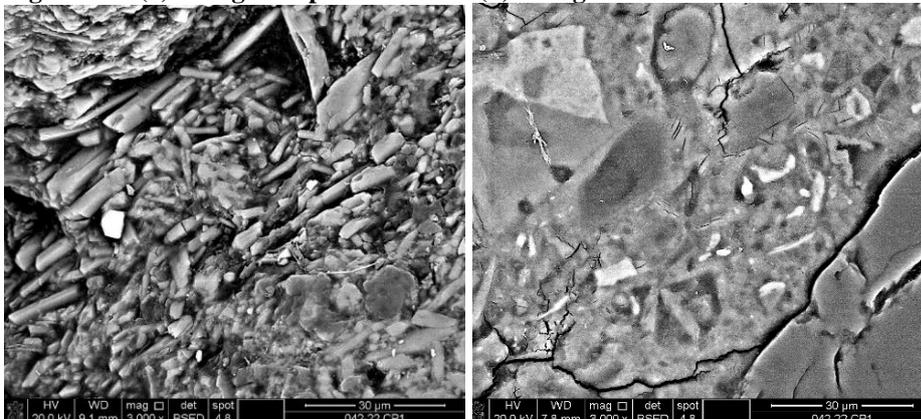
A segunda trata-se de uma zona de interface e/ou de transição (sinalizada em seta amarela – Figura 9a) com a terceira região (Figura 11b), porção da amostra que mantém preservada as características textuais e morfológicas das fases anidras e hidratadas do cimento. Nesta última, não foi detectada a presença de gipsita e/ou outra fase neoformada.

Figura 11 - (a) 1º região topo da amostra (b) 3º região mais interna

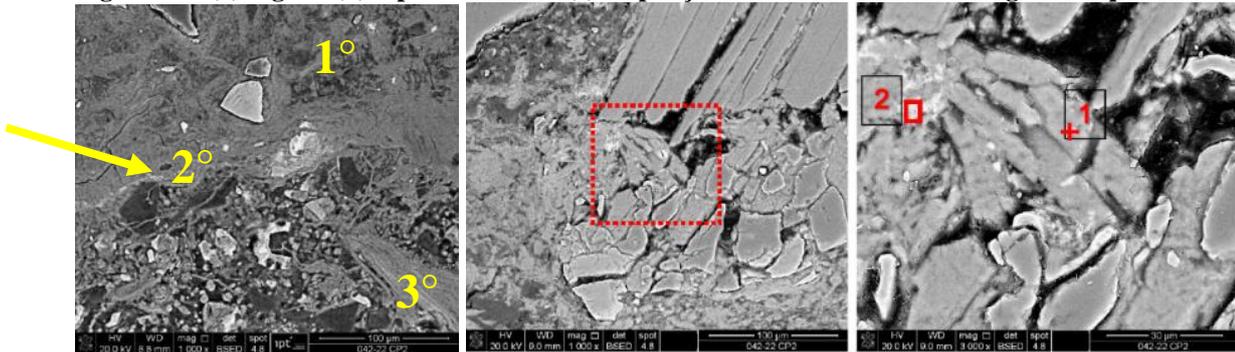
A seção polida da amostra do testemunho 2 (Figura 12a) analisada apresenta configuração similar ao testemunho 1 com ressalva para a provável presença de etringita após a zona de transição. A gipsita é predominante no topo, inclusive ocupando interstícios entre os agregados (Figura 12 b e c; Figura 13).

Figura 12 - (a) regiões (b) topo da amostra (c) ampliação do local indicado na imagem à esquerda.

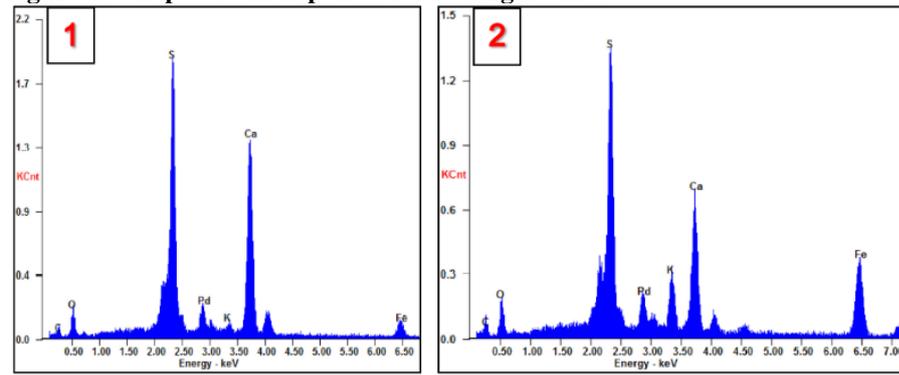
Figura 13 - Espectro EDX pontos 1 e 2 da figura 12c.

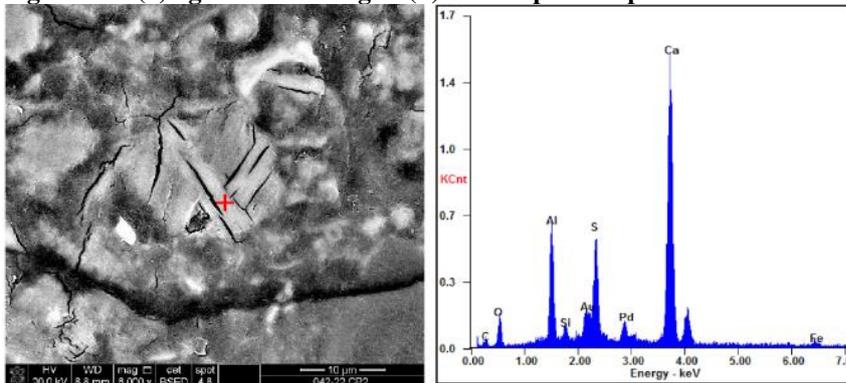
O provável aglomerado de etringita patológica foi detectada preenchendo o poro (Figura 14), além da zona de transição, sugerindo que a gipsita formada na frente de ataque foi capaz de penetrar em profundidade no concreto. Esta foi a única localidade onde detectou-se indício de etringita.

Figura 14 - (a) agulhas de etringita (b) análise pontual por EDX

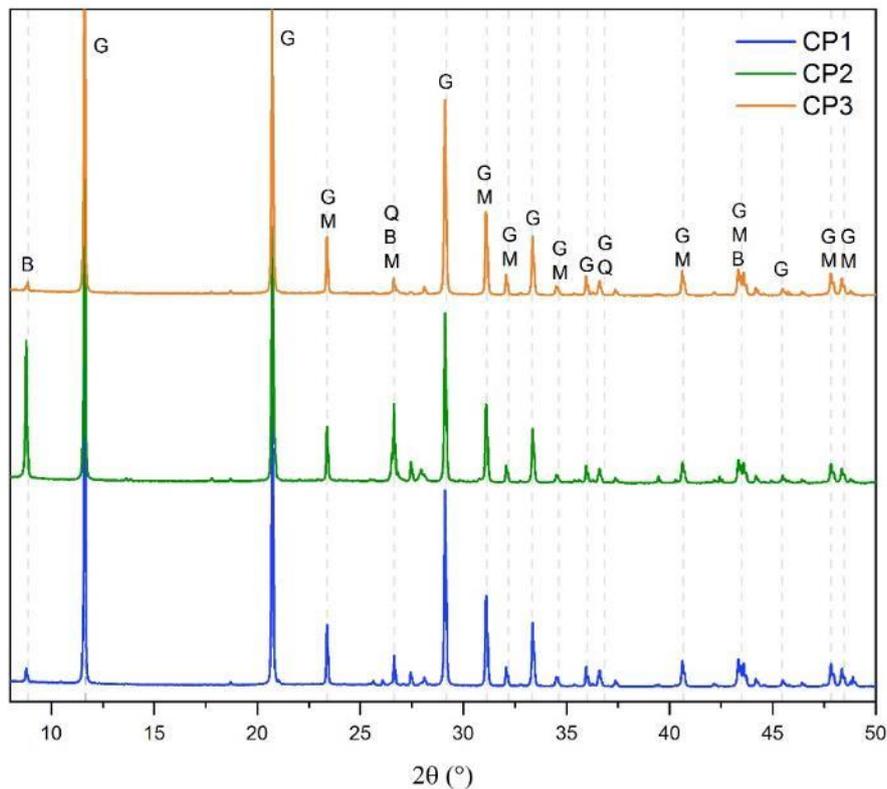
Os padrões de DRX obtidos corroboram as observações no MEV, confirmando que a camada superficial esbranquiçada é composta predominantemente de gipsita, sendo as demais fases identificadas, quartzo, biotita e microclina, oriundas dos agregados.

Figura 15 - Difratoograma de raios X dos corpos de prova 1, 2 e 3. B – Biotita, G – Gipsita, M-Microclina e Q – Quartzo.

Apesar de ser detectado no testemunho 2 a presença de etringita de forma pontual no MEV, mais internamente, os picos específicos da fase etringita não foram identificados na análise por DRX. Isso ocorre, provavelmente porque a amostra do DRX foi apenas superficial, normalmente com um pH mais baixo, devido a dissolução dos compostos cimentícios. A etringita é instável em pH inferior a 10,6 (DUCHESNE, BERTRON, 2013), sendo assim mais identificada nas camadas intermediárias.
