AValiação Estrutural Sistemática da Tubulação com uso de Câmera Portátil de Mastro com Zoom

Engenheira de Produção pelo Centro Universitário da FEI. Supervisora do Planejamento e Controle de Manutenção da Divisão de Manutenção Civil e Sistema Linear do Tratamento de Esgotos.

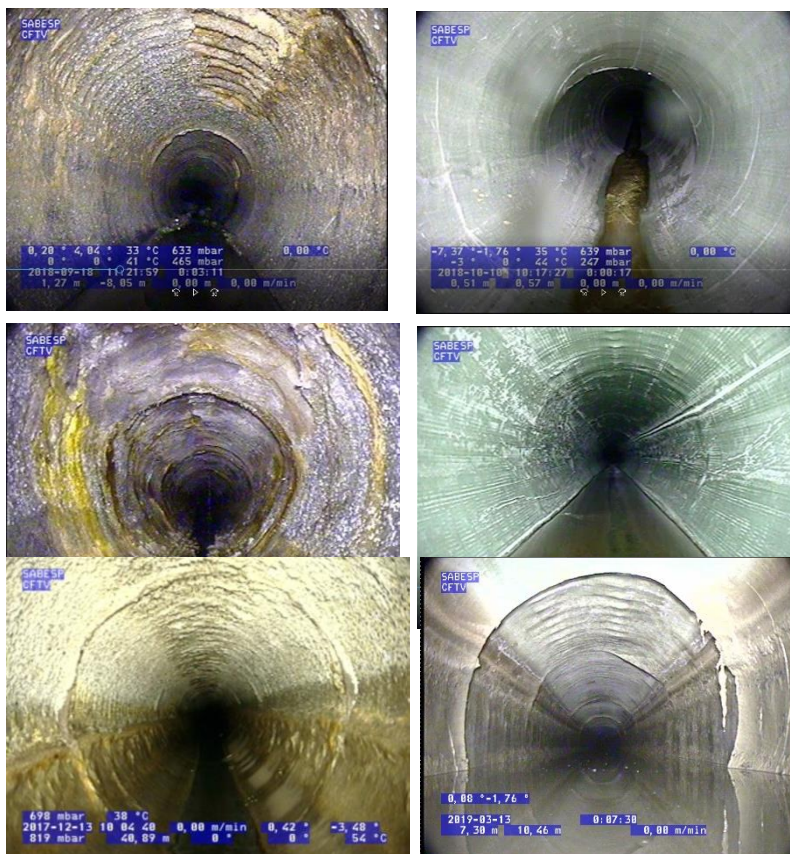
Primeiros trechos reabilitados em 2019:

Destes o maior case de sucesso é a reabilitação de um interceptor localizado na bacia TA-39 no município de São Paulo, conduzindo o esgoto coletado para tratamento na Estação de Tratamento de Esgotos (ETE) ABC. Os primeiros trechos a montante deste interceptor recebem os esgotos transposto de uma outra bacia através de uma estação elevatória (EEE) que opera por batelada. Esta operação gera uma condição de corrosão para a estrutura de concreto que reduziu a vida útil do primeiro trecho a jusante da linha de recalque pressurizada da EEE de 50 anos para 7 anos. Após o colapso do primeiro trecho todos os trechos a jusante vêm sendo monitorados com essa metodologia e reabilitados com o resultados das inspeções.

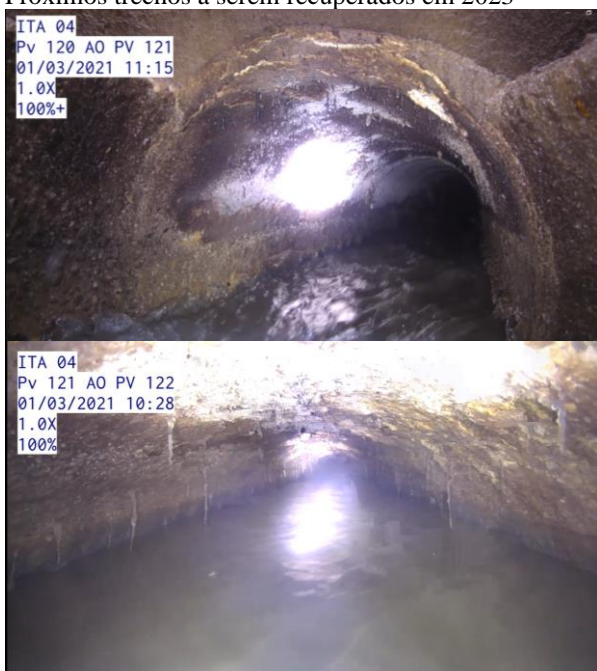
Próximos trechos a serem recuperados em 2023

Os trechos a serem recuperados este ano são 4 trechos a serem rehabilitados totalizando 342,6m. Esta reabilitação é a redução de risco de colapso pois recupera a vida útil do interceptor e a metodologia utilizada que é o CIPP realiza a proteção contra a corrosão que é o principal motivo de deterioração desta tubulação.
