DIAGNÓSTICO DE REDES COLETORAS DE ESGOTO UTILIZANDO O SISTEMA DE INFORMAÇÕES GEOGRÁFICAS - SIGs (ESTUDO DE CASO)

RESUMO

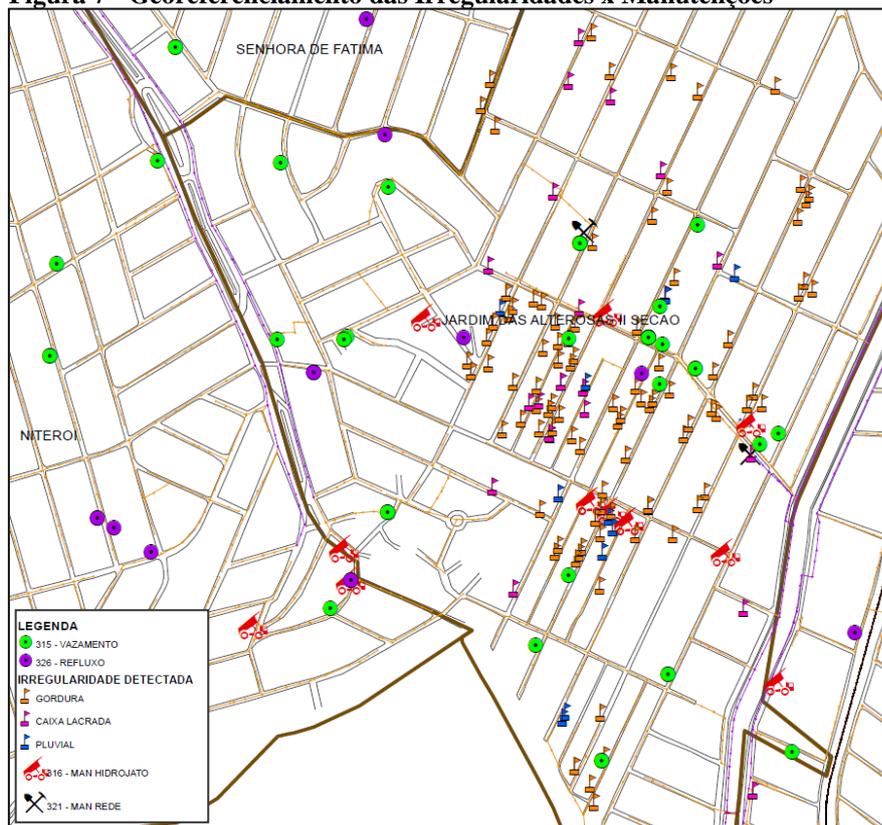
Através do formulário online, foi possível importar as informações de irregularidades detectadas “in loco” para o ArcGIS, onde foram analisadas e comparadas com as Ordens de Serviços de manutenção já executadas na região, como lavagens de caminhão hidro jato e manutenções nas redes (Figura 7).

Figura 7 - Georeferenciamento das Irregularidades x Manutenções

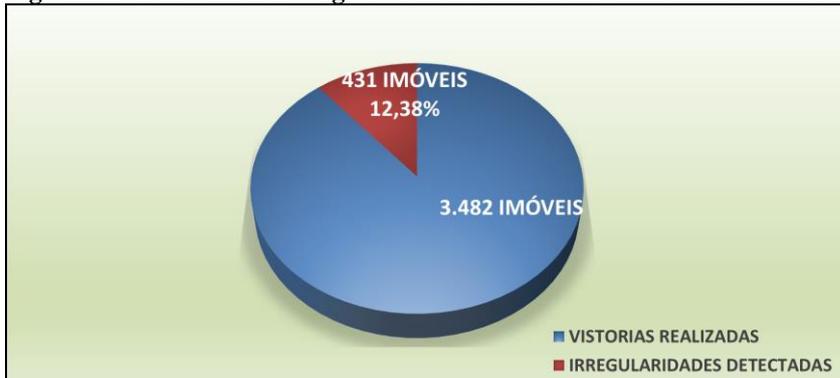
Entre os meses de agosto de 2022 a maio de 2023, foram vistoriados 3.482 imóveis em Betim (Figura 8), sendo identificadas 431 irregularidades. Identificou-se, portanto, um percentual de 12,38% de irregularidades nas instalações internas dos imóveis vistoriados, sendo 63,11% referentes à problemas relacionados à caixa de gordura e/ou não utilização da mesma, 4,41% referente ao despejo de águas pluviais nas instalações/ramais prediais de esgoto e 28,54% com impossibilidade de vistoria em caixas lacradas e/ou não localizadas. 3,94% com irregularidades possuíam mais de uma não conformidade nas instalações internas de esgotamento (Figura 9).

Figura 8 - Percentual de irregularidades detectadas nas sub bacias estudadas

Desta forma, os clientes foram notificados através do Termo de Ocorrência de Irregularidade - TOI e orientados a regularizarem a situação no prazo de 30 (trinta) dias, sob pena de sanções e multas previstas na Norma de Procedimento NP-CSMG-1989_007/6 da concessionária, conforme disposto nas Regulamentações da Agência Reguladora de Serviços de Abastecimento de Água e Esgotamento Sanitário do Estado de Minas Gerais – ARSAE/MG nº 149/2021 e 170/2022.

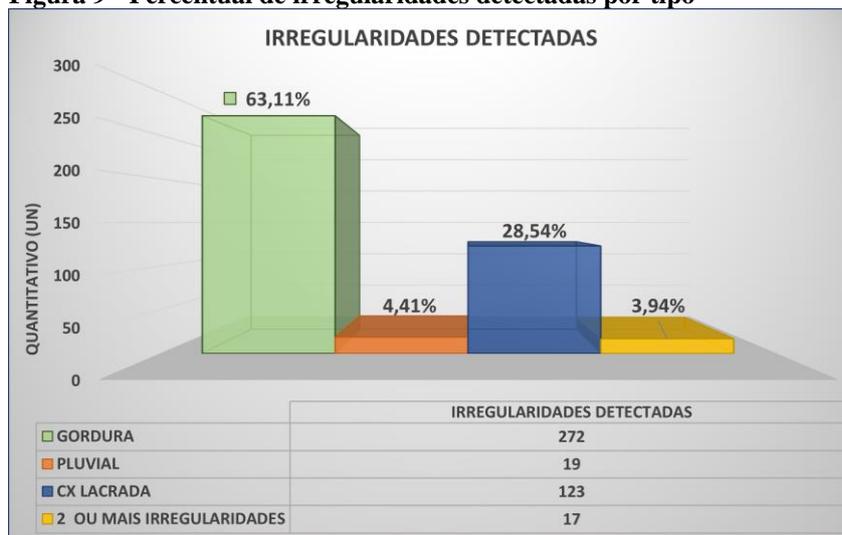
Figura 9 - Percentual de irregularidades detectadas por tipo

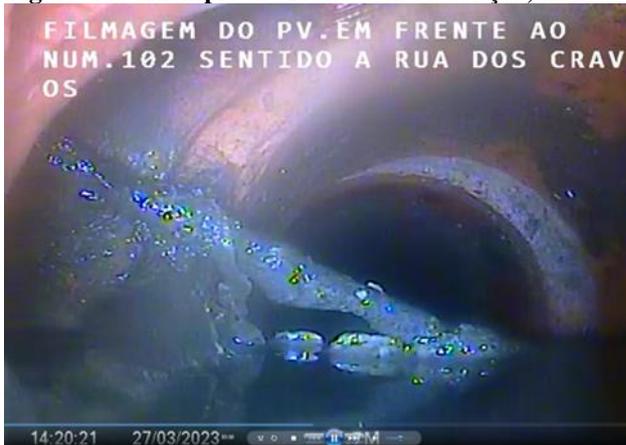
Foram realizadas filmagens (Figura 10) e manutenções na região o que exigiu acompanhamento diário da equipe operacional da COPASA, a fim de se minimizar problemas como lavagens incompletas e/ou insuficientes dos trechos de rede.

Figura 10 - Exemplo de trecho com obstrução, filmado na sub bacia

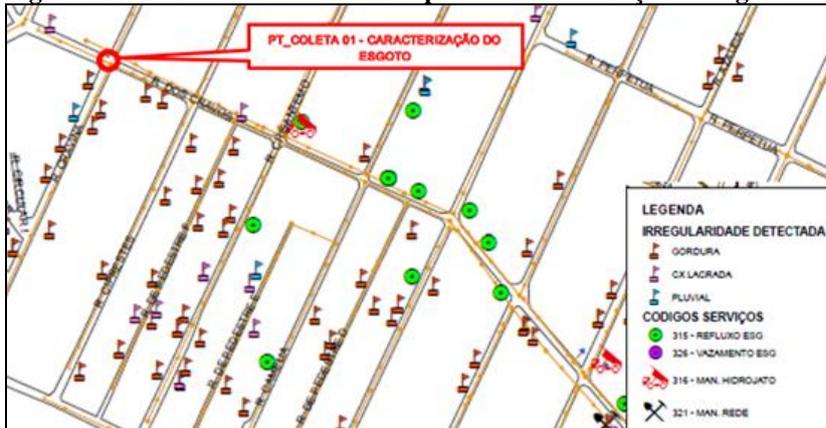
Quando comparados, o georreferenciamento das irregularidades detectadas após vistorias no ponto PT – Coleta 01 (Figura 12), com o resultado da análise laboratorial (Figura 13) no ponto à jusante, fica claro que a alta concentração de óleos e graxas, bem como outras irregularidades, contribuem para prejuízos sociais, ambientais e financeiros causados pelos extravasamentos e manutenções recorrentes na rede coletora, comprometendo a sustentabilidade do saneamento.

Figura 12 – Ponto de coleta definido para a caracterização do esgoto

A elaboração do diagnóstico também expôs a fragilidade dos programas socioambientais voltados para o esgotamento sanitário, sendo necessária a expansão desses programas para conscientização da população quanto a forma correta de utilização das instalações prediais de esgoto e a inclusão de ciclos de palestras em escolas contemplando também a educação infantil para que as mudanças de hábitos sejam efetivas na sociedade.
