JUNTA DE ABSORÇÃO DE IMPACTOS PARA POÇO DE VISITA / INSPEÇÃO

RESUMO

Inovação sustentável, de baixo custo e duradoura

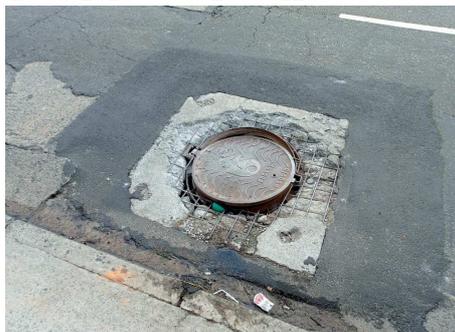
28/03/2023 = OS: 238862268

Figura 1 – Estudo de caso – frequência de manutenção em PVs por amostra de endereços

Estrada do M^o Boi Mirim, 2509

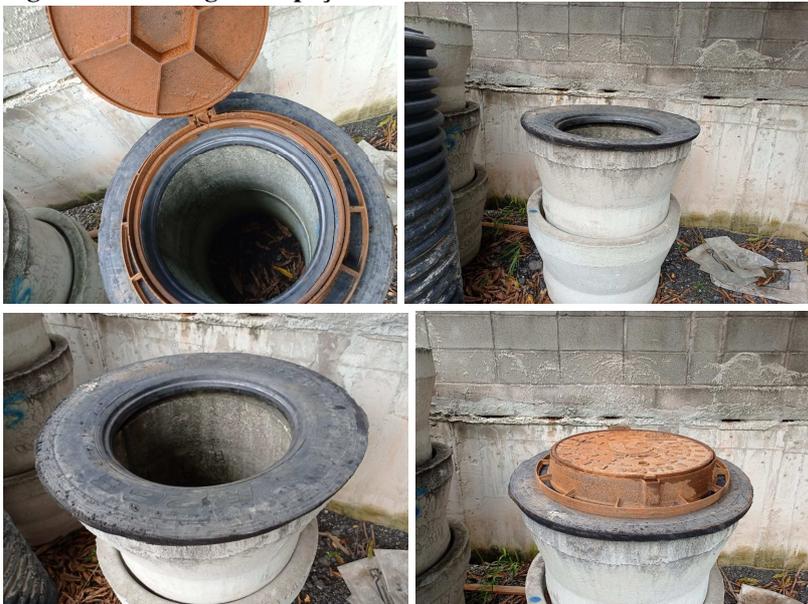
Figura 3 – Montagem da peça em local de amostra

As laterais 'de fora' e 'de dentro' ou seja, ambos os lados do pneu são devidamente recortados, descartando apenas a banda de rodagem. Essas 'peças' são individualmente utilizadas e sobrepostas no topo da aduela do PV/PI, podendo ser aplicados de duas formas distintas no nivelamento, reconstrução e construção de PV/PI: apenas sob o aro com tampão e sob a laje com tampão.

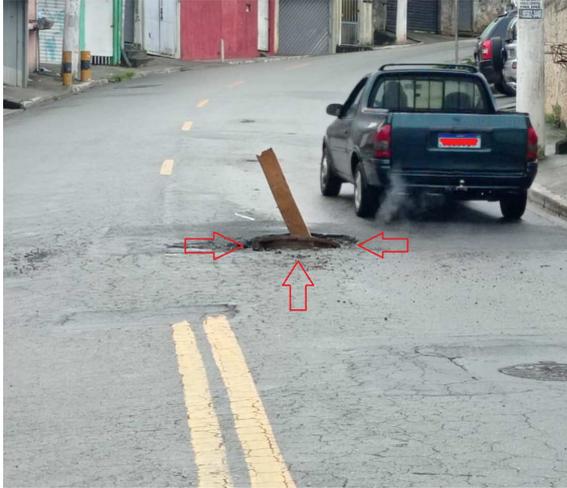
Em comparação com o período em que ocorreu manutenção sem a utilização da junta de borracha, pôde-se notar que essas lajes sofreram diferentes avarias: algumas delas quebra na estrutura de concreto, outras tiveram o aro partido com a tampa destruída e ainda as aduelas quebradas.

Figura 4 – PV quebrado antes da aplicação da junta – Rua Luar do Sertão

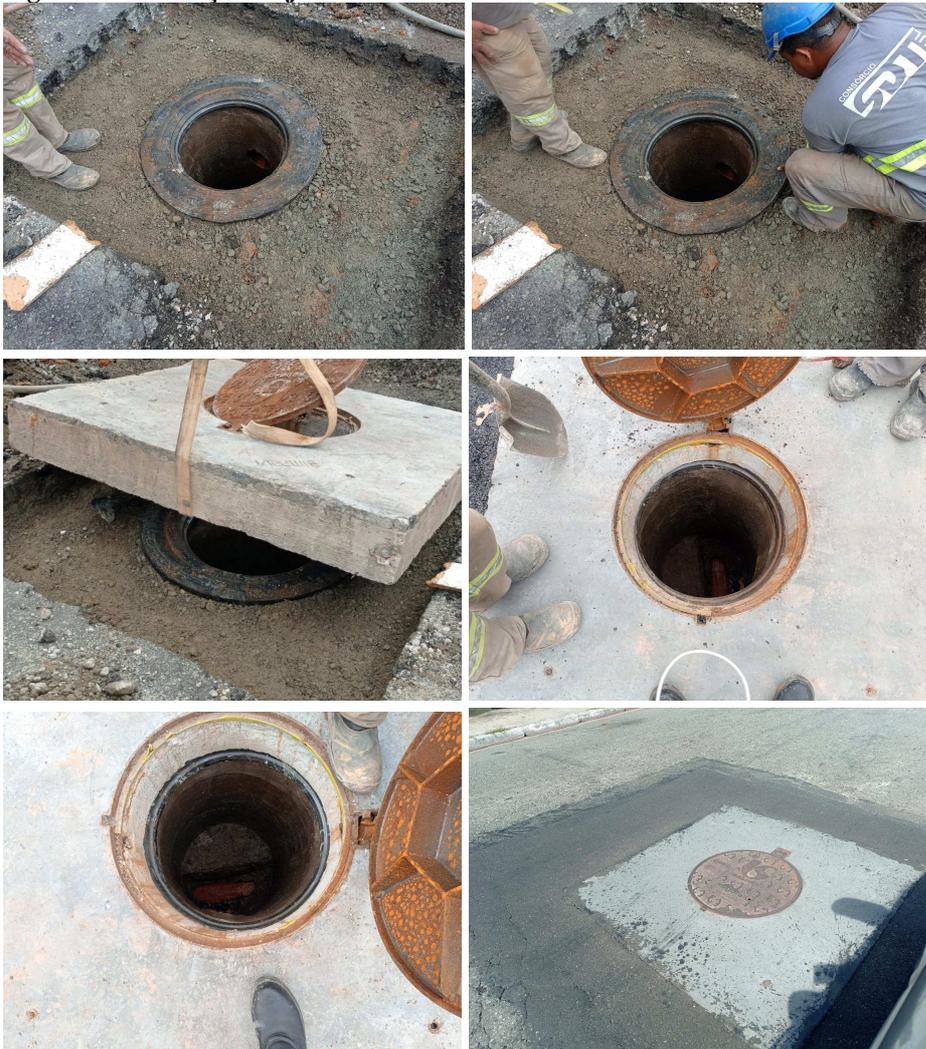
Figura 5 – Instalação da junta em PV – Rua Luar do Sertão

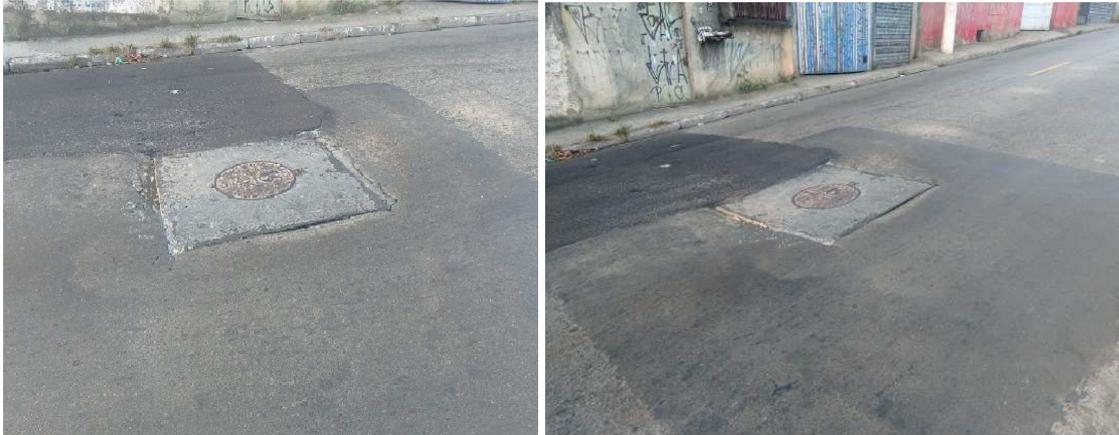
Verificado comportamento após a instalação do material e acompanhado o índice de reclamações, não tivemos reincidência de manutenção e mesmo observado que houve deterioração do asfalto próximo ao PV, as lajes as aduelas

dos PVs/PIs continuam íntegros e sem necessidade de substituição. Quanto a reclamações advindas da população, não há registro de novas solicitações para manutenção por parte dos clientes.

Foto atualizada do local

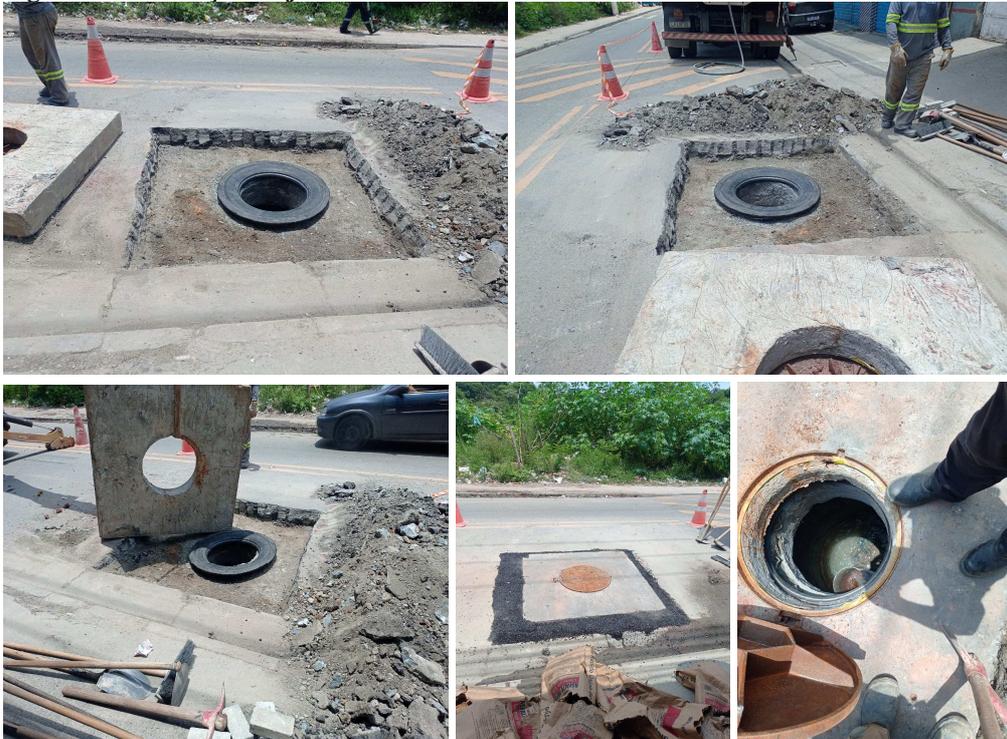
Figura 6 – Instalação da junta em PV – Avenida dos Funcionários Públicos
