**IMPACTOS CAUSADOS PELO LANÇAMENTO DE EFLUENTES
COMERCIAIS E INDUSTRIAIS SEM PRÉ-TRATAMENTO EM
INFRAESTRUTURA COLETORA DE ESGOTO E AS SOLUÇÕES
PROPOSTAS PELA CONCESSIONÁRIA MUNICIPAL PARA A REDUÇÃO
DO ÍNDICE DE OBSTRUÇÃO EM GUARATINGUETÁ**

RESUMO

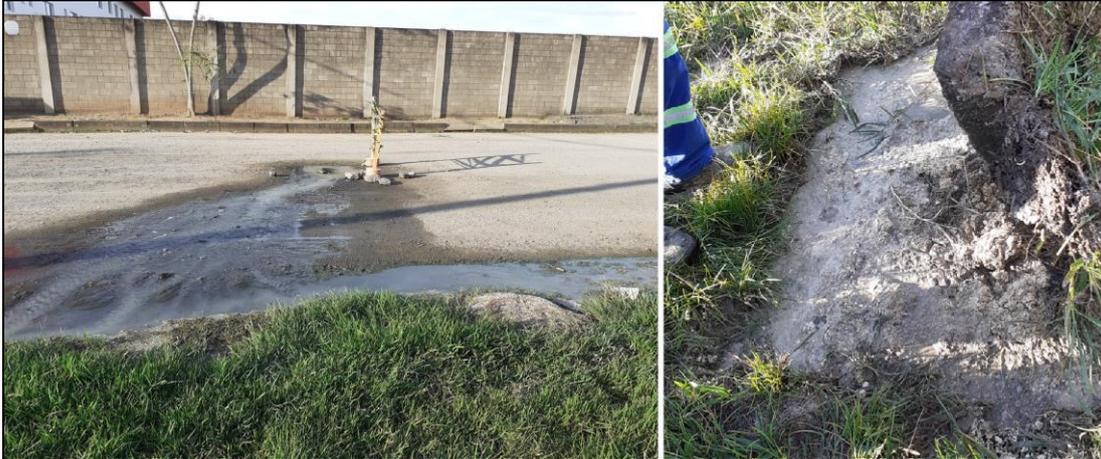
Figura 7 – Resíduo de produção de queijo lançado em sistema coletor.

Figura 11 – Instalação de peneira estática e caixa retentora de particulado fino em área interna de fábrica de queijo.

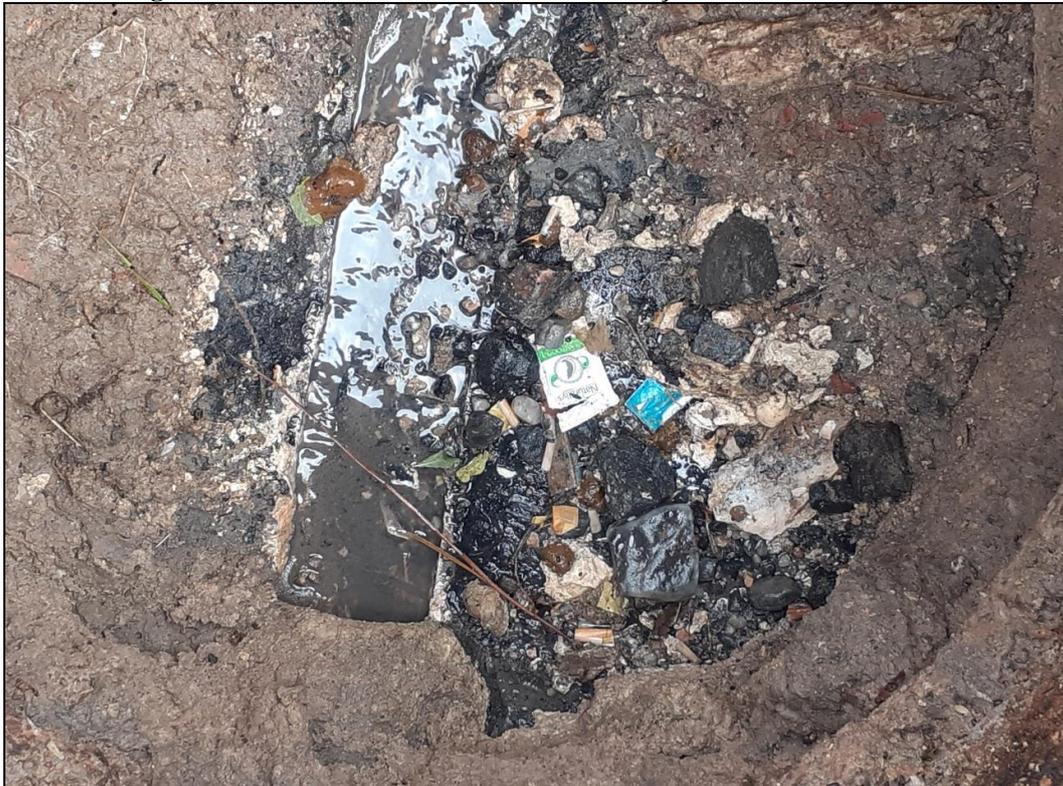
Figura 8 – Resíduos de restaurante e motel lançados em sistema coletor.

Figura 12 – Adequação de infraestrutura interna para a retenção do particulado em motel.

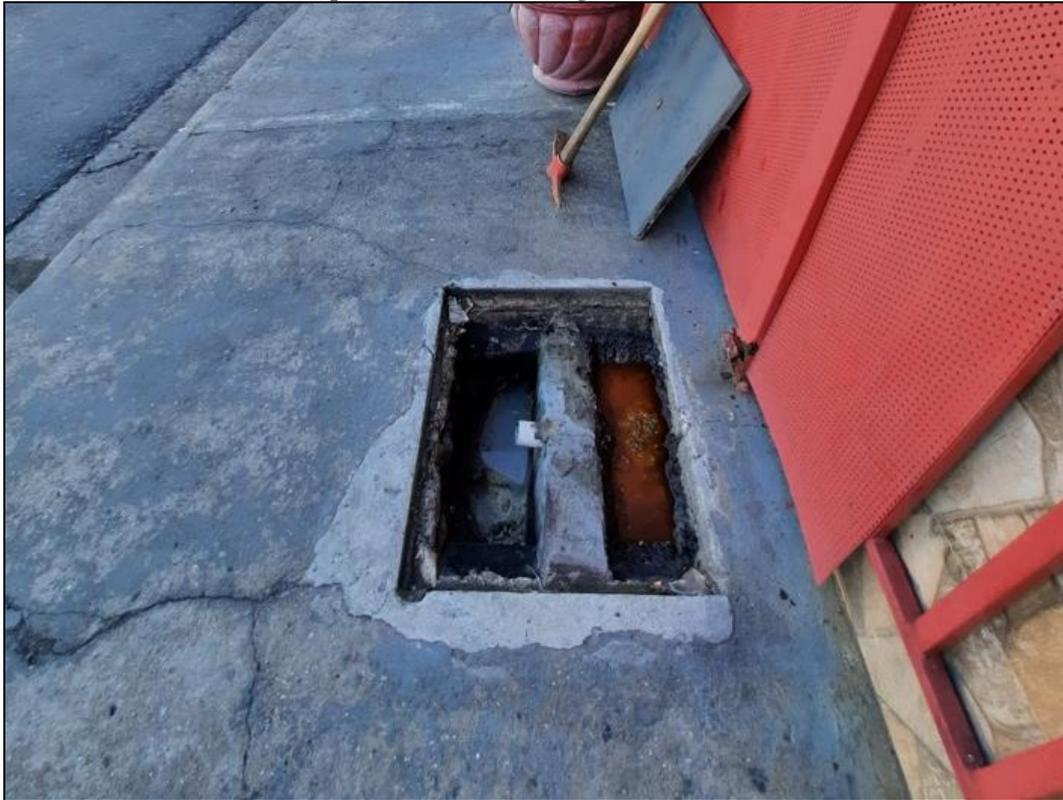
Figura 9 – Tamanho de unidade retentora de óleo incompatível com a vazão e qualidade do efluente gerado em restaurante.

Foram diversas as vistorias realizadas em variados estabelecimentos comerciais e industriais causadores de problemas ao sistema coletor, percebendo-se a ausência de infraestrutura de pré-tratamento dos efluentes gerados de variados tipos, de acordo com a atividade fim dos empreendimentos. Visualizou-se também unidades de pré-tratamento existentes, mas de forma subdimensionada (Figura 9) e existentes e em locais de difícil acesso para a limpeza/manutenção (Figura 10).

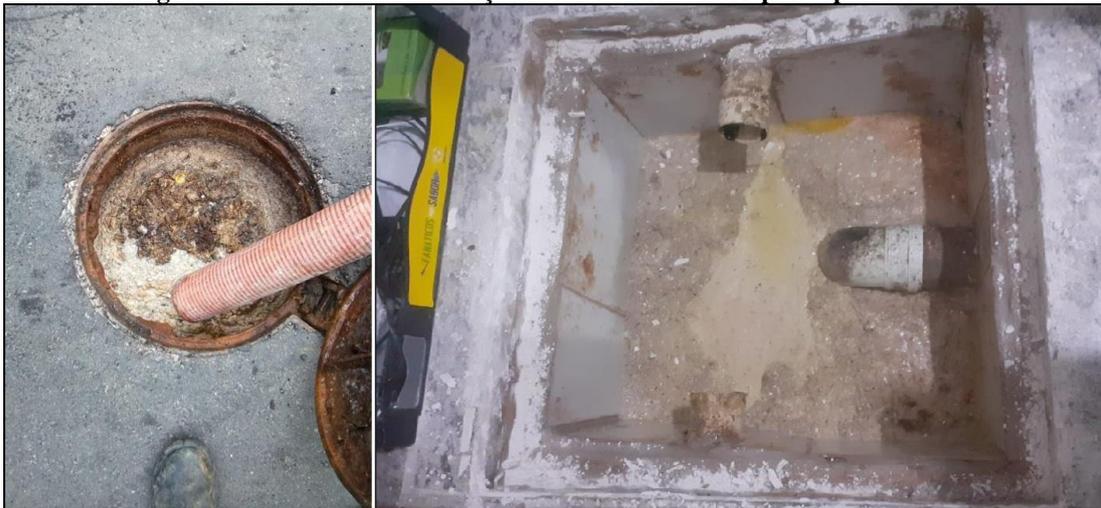
Figura 10 – Resíduo oleoso lançado em sistema coletor por supermercado.

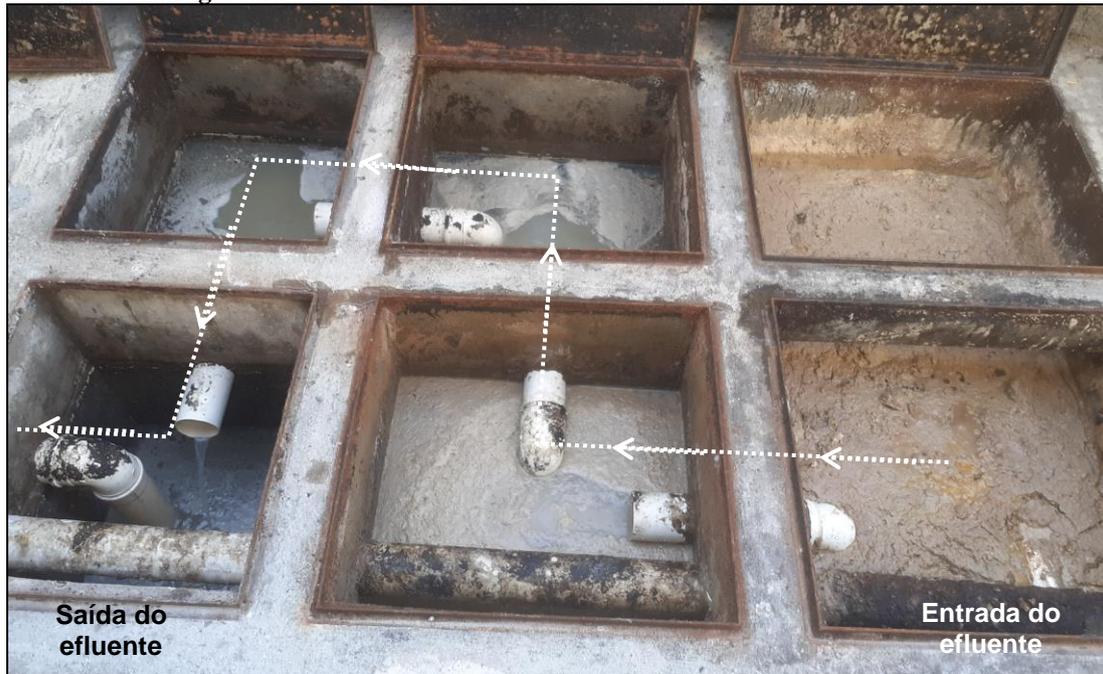
Figura 13 – Caixa retentora de óleo em área interna de restaurante.

As soluções adotadas em vários estabelecimentos comerciais e industriais para a realização do pré-tratamento dos efluentes variaram desde as mais simples e baratas, conforme a representada na Figura 12, até as mais complexa e onerosas, conforme as representações nas Figuras 11, 13, 14 a 17. No fim, todas culminaram no atendimento desejado para o não lançamento de material não condizente no sistema coletor.

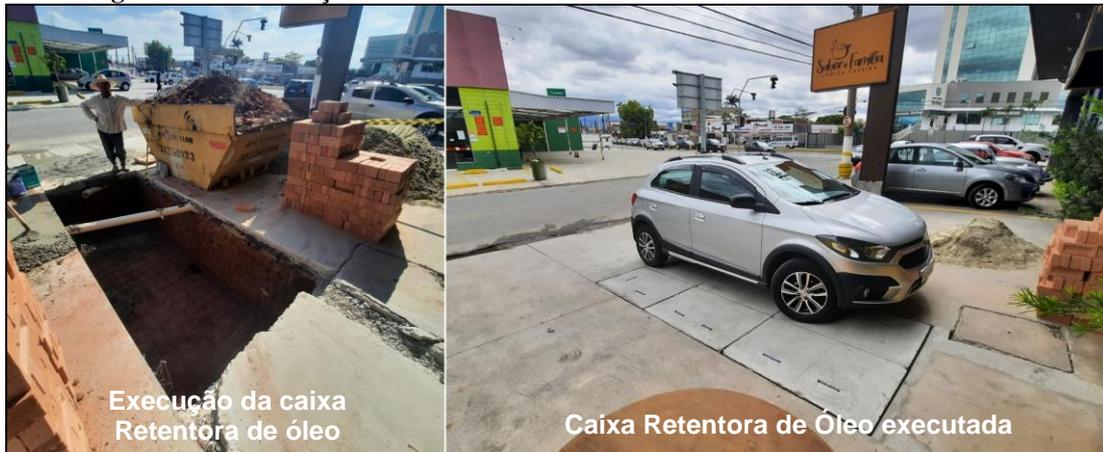
Figura 14 – Construção de caixa retentora de óleo em área externa ao restaurante.

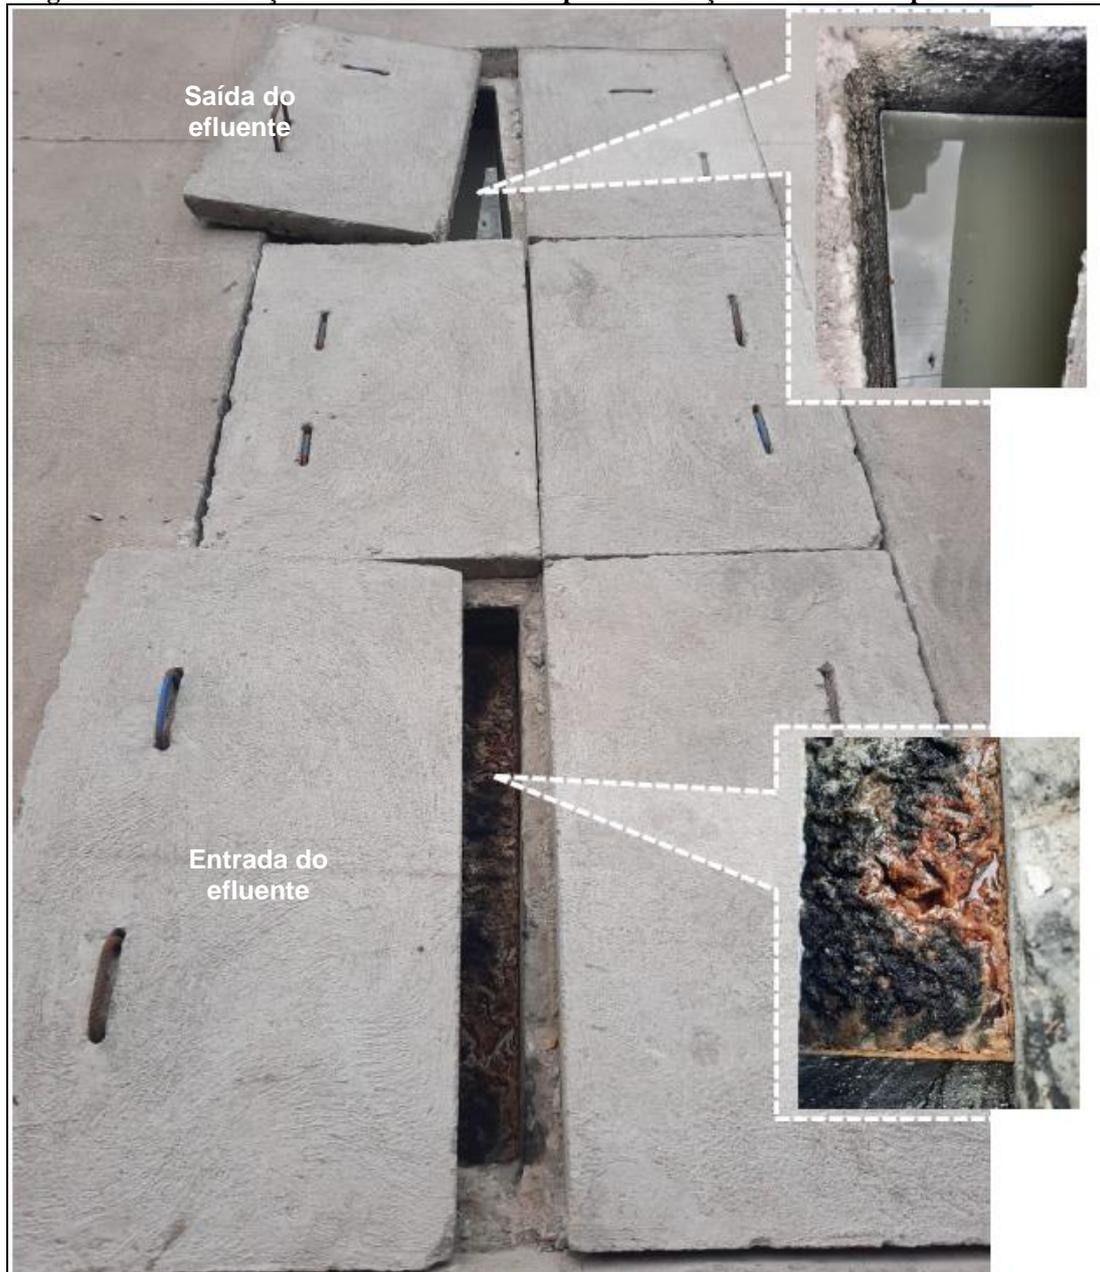
Figura 15 – Visualização do efluente clareado após a instalação do sistema de pré-tratamento.

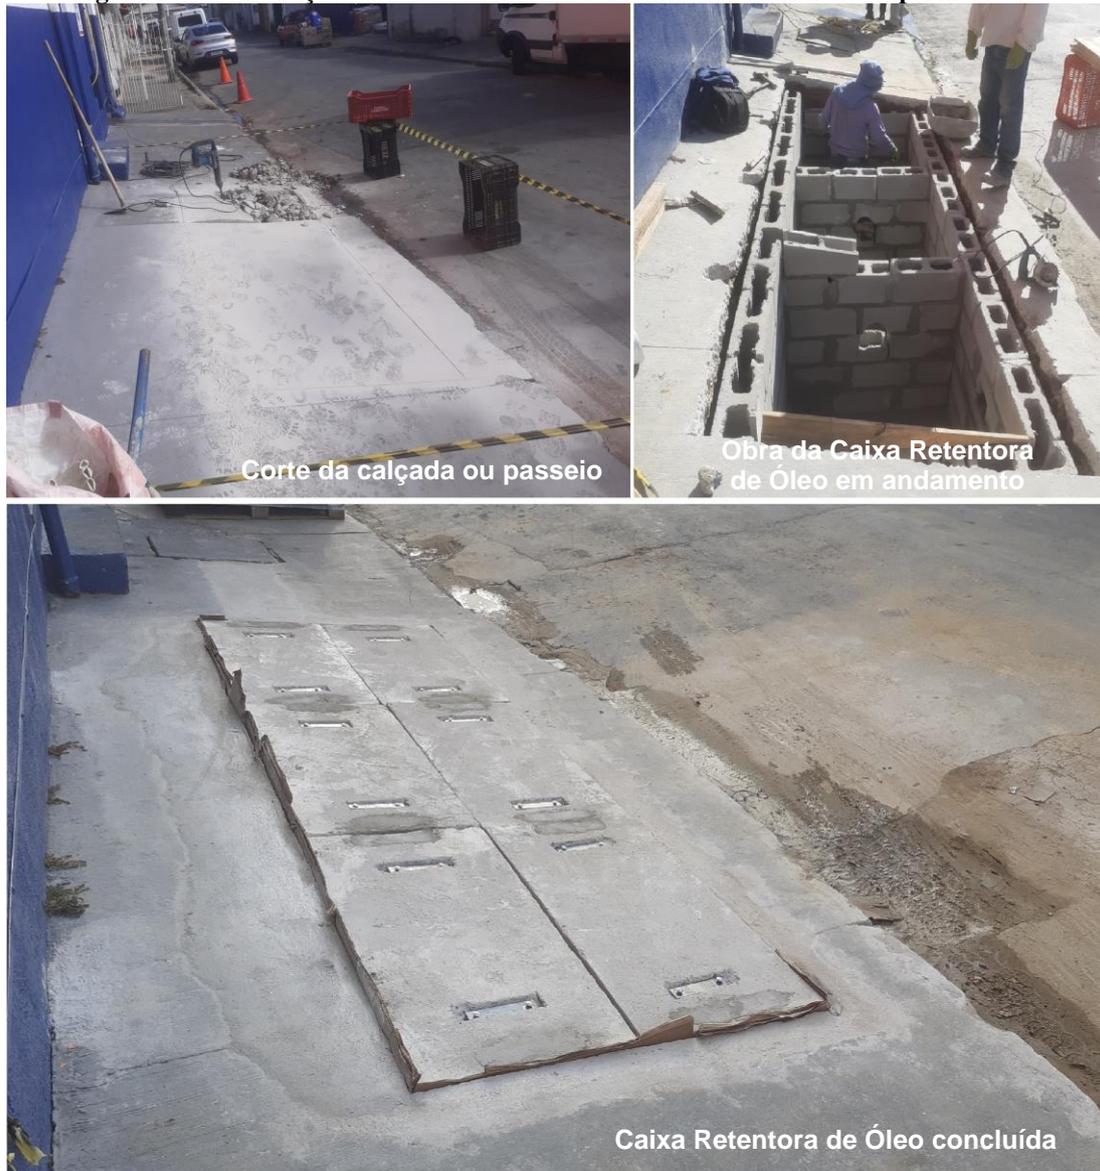
Figura 15 – Construção de caixa retentora de óleo em área externa ao supermercado.

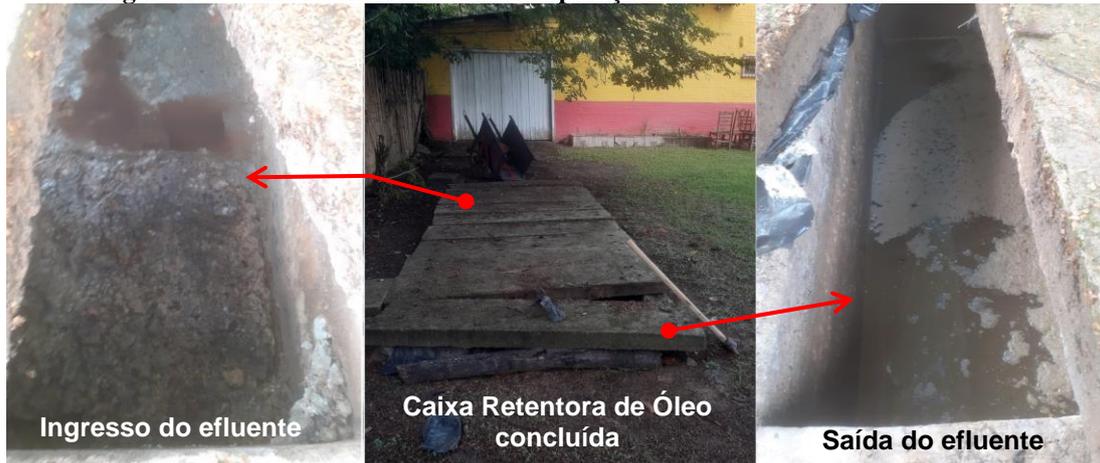
Figura 16 – Caixa retentora de óleo em operação em área interna de restaurante.

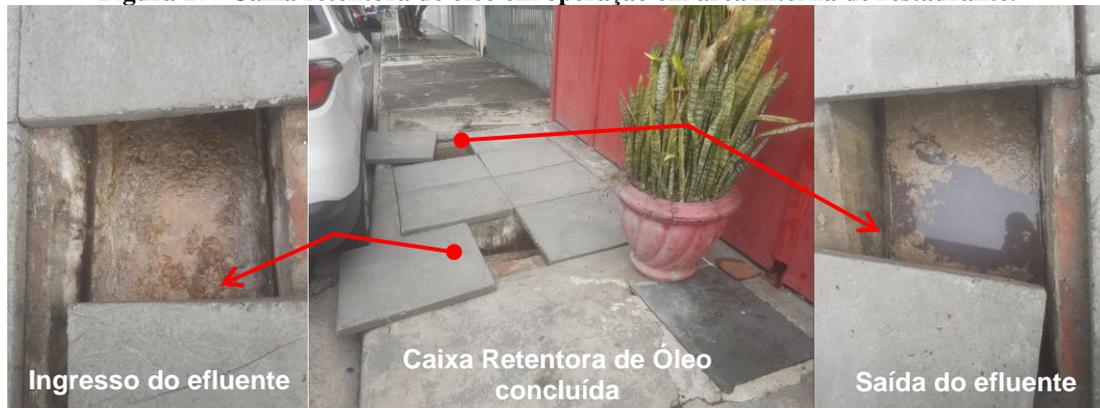
Figura 17 – Caixa retentora de óleo em operação em área interna de restaurante.
