IV-097 - AVALIAÇÃO DA VARIAÇÃO DO PARÂMETRO TURBIDEZ NO RIO GUALAXO DO NORTE APÓS O ROMPIMENTO DA BARRAGEM DE FUNDÃO NO DISTRITO DE BENTO RODRIGUES – MARIANA/MG (ESTUDO DE CASO)

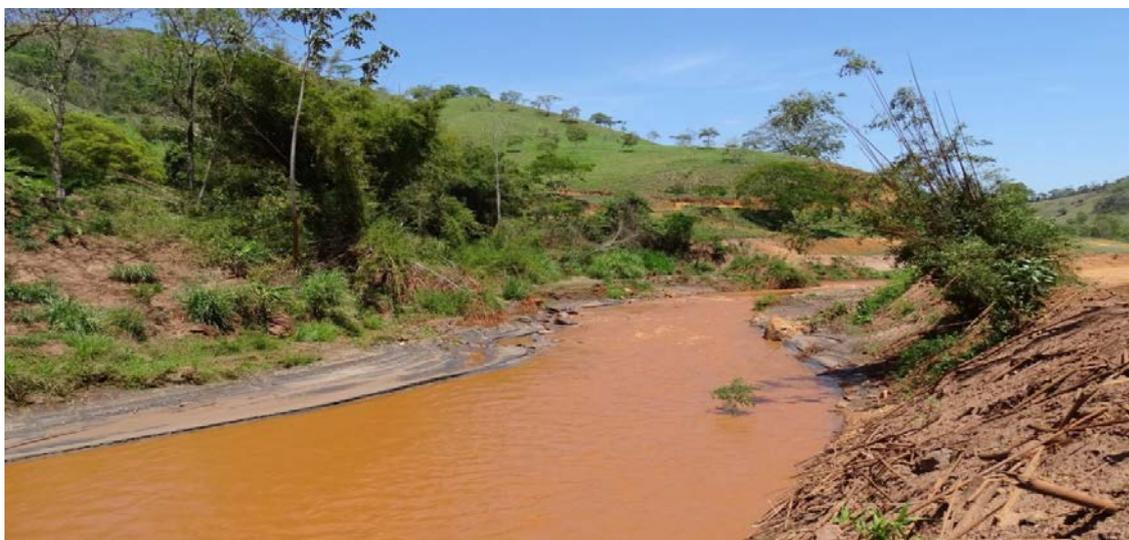
- A alteração de cor e aumento da turbidez do rio (propiciada pela alta concentração de sólidos, evidenciada na Figura 1):

Figura 1: Rio Gualaxo do Norte após a contaminação por lama

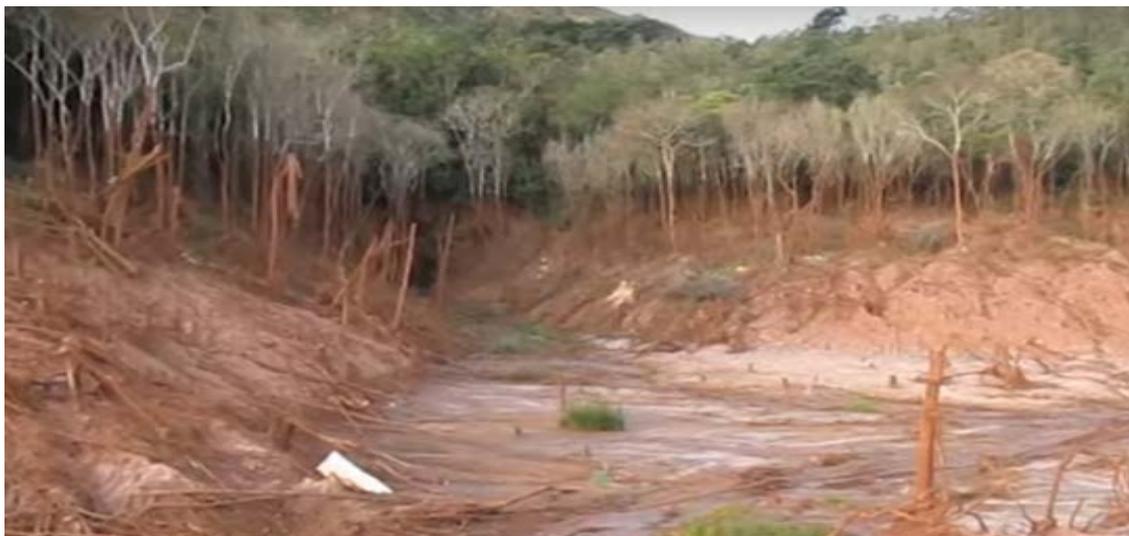
- A destruição da mata ciliar (Figuras 2 e 3):

Figura 2: Evidência da destruição da mata ciliar do rio Gualaxo do Norte após a contaminação por lama

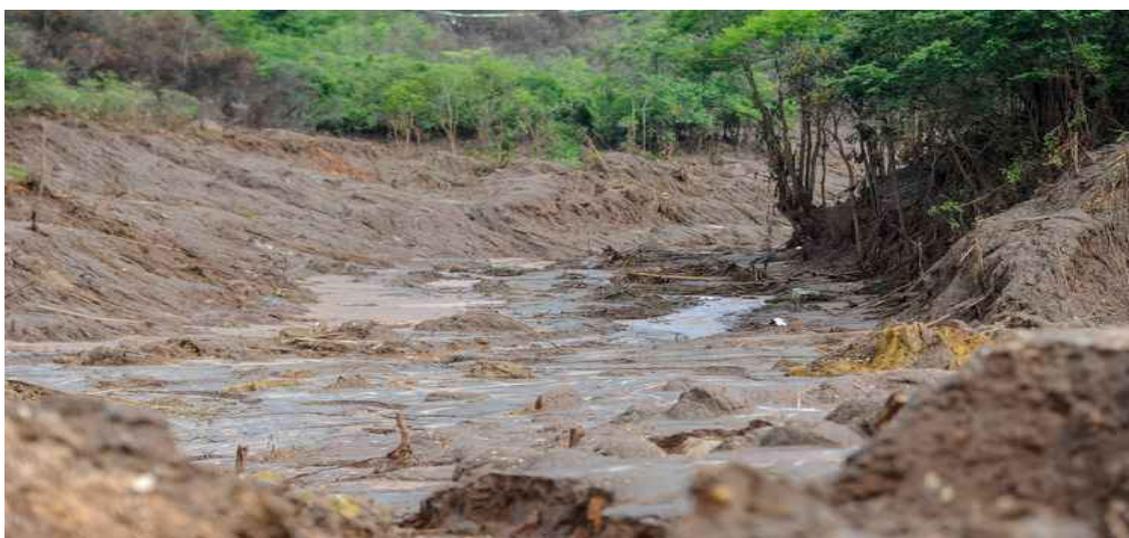
- O extermínio de grande parte da comunidade aquática (patenteado pela Figura 4):

Figura 4: Evidência da aniquilação da ectiofauna no rio Gualaxo do Norte pós desastre

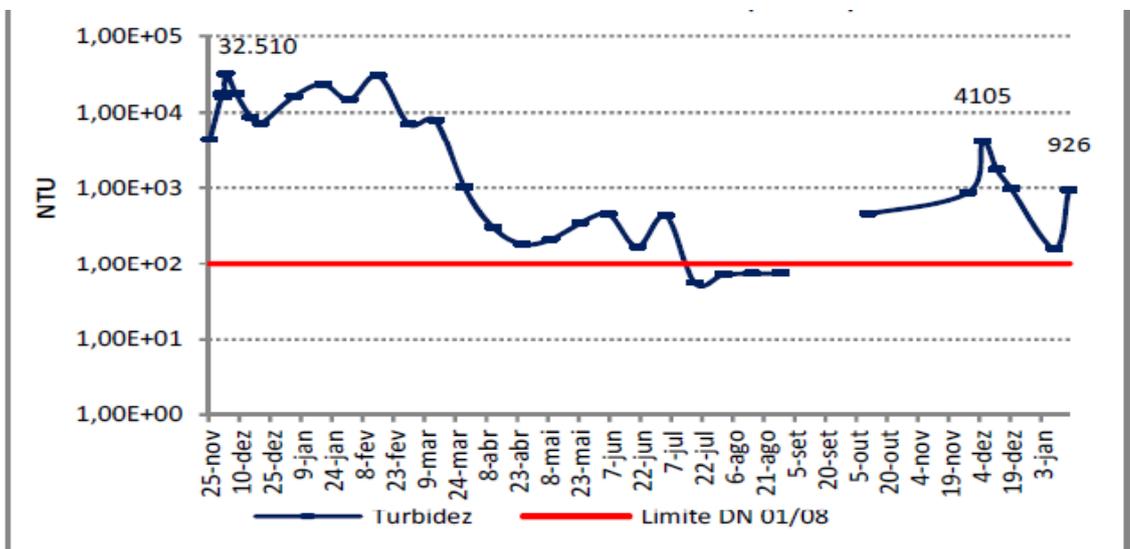
Figura 6: Turbidez - rio Gualaxo do Norte

É possível verificar que logo após a contaminação por lama, o rio Gualaxo do Norte apresentou resultados de turbidez até 325 vezes superiores ao Limite DN 01/08, que se mantiveram elevados nos quatro primeiros meses, apresentando queda gradativa nos meses consecutivos. Esta tendência mostrou-se descontinuada com o início do período chuvoso (novembro de 2016), que propiciou nova ascensão dos resultados. O histórico pluviométrico do segundo semestre de 2016 exposto abaixo através da Figura 7 (também retirado do último Relatório Técnico de acompanhamento da Qualidade das Águas do Rio Doce produzido pelo IGAM), é capaz de corroborar esta assertiva.

É importante salientar que naturalmente, em períodos chuvosos, é de se esperar que a turbidez de rios apresente elevações, devido aos sedimentos carreados no processo de lixiviação que ocorre às margens dos mesmos. No entanto, a degradação da mata ciliar e o volume de sedimentos depositados no leito do rio, podem ter impulsionado tais resultados.

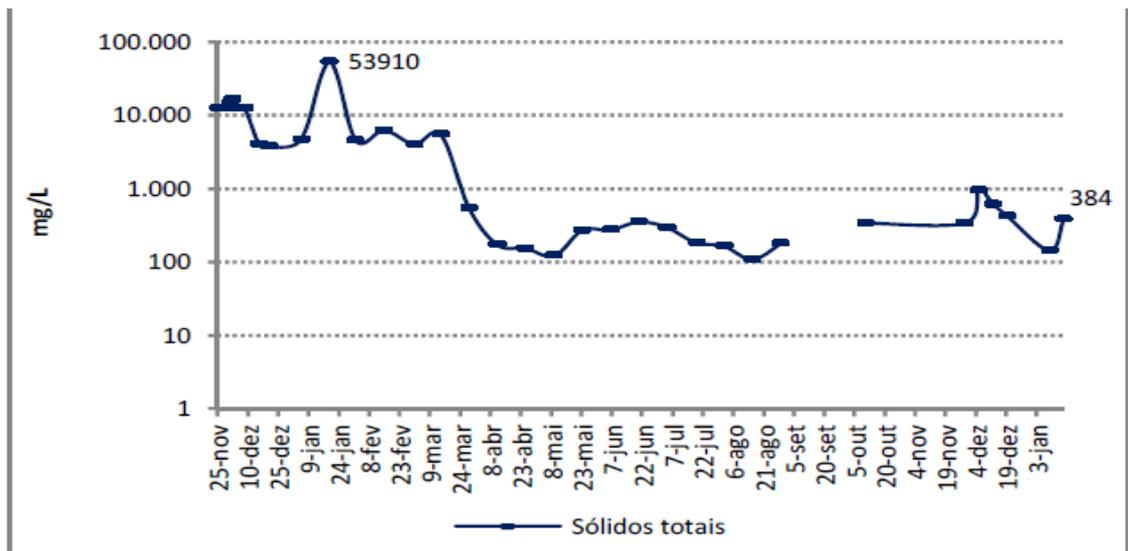
Figura 8: Sólidos totais - rio Gualaxo do Norte

Ambos os gráficos de sólidos totais e em suspensão totais (Figuras 8 e 9, respectivamente), apresentam um perfil descendente nos primeiros seis meses, comportamento explicado pela deposição de sólidos que ocorre naturalmente em função do tempo. Também em função do fator pluviométrico, houveram alterações significativas de resultados a partir de dezembro de 2016, possivelmente pelo incremento de novas partículas provenientes do processo de lixiviação (ainda maior devido a exposição das margens do rio após o desastre), além do revolvimento das partículas já sedimentadas na ocorrência do aumento de volume de água na calha.

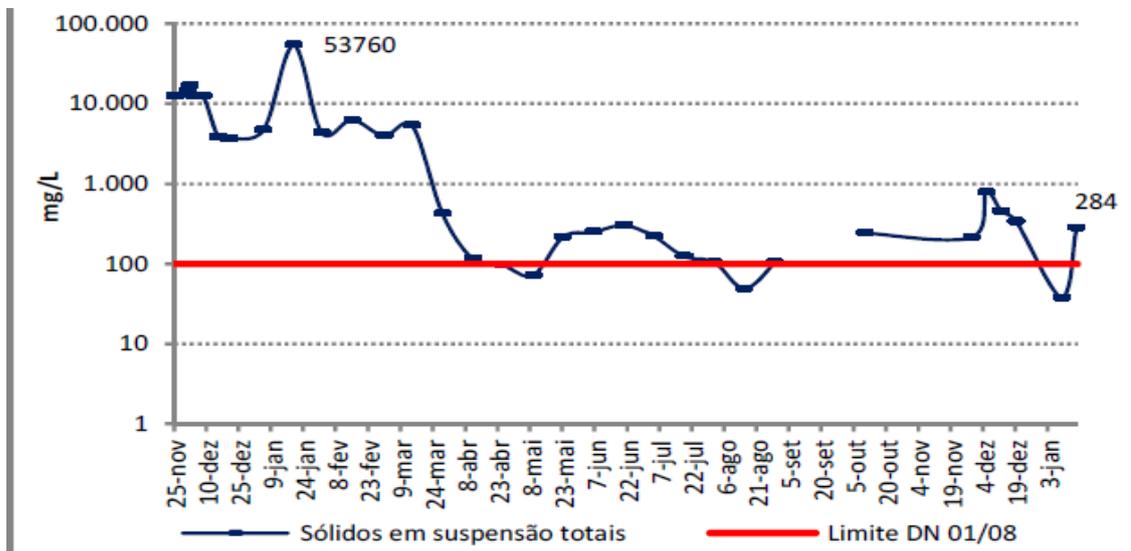
Figura 9: Sólidos em suspensão totais - rio Gualaxo do Norte

Infer-se então que pela congruência da curva do gráfico de sólidos totais com o de sólidos suspensos totais, este último foi responsável por grande parte da porção total de sólidos presentes no corpo d'água, conferindo assim o aumento demasiado da turbidez neste rio.

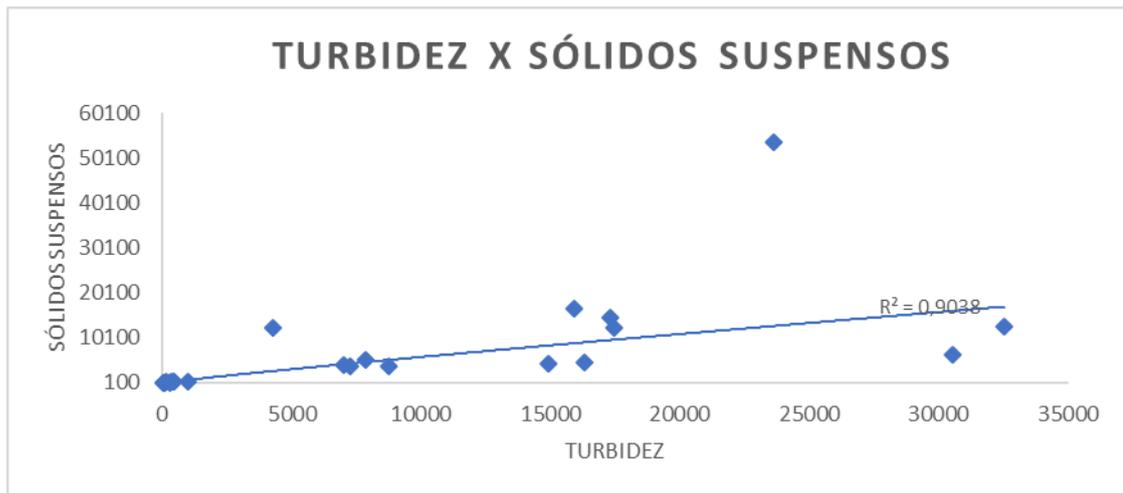
Figura 10: Correlação Turbidez x Sólidos Suspensos – rio Gualaxo do Norte

Também, apresentam curva confluyente com o de turbidez (Figura 6), manifestando a existência de correlação entre tais parâmetros. Tal afirmativa fundamenta-se através do gráfico de dispersão (Figura 10) apontado em sucessão, e na premissa de outros autores que sugerem este paralelismo.

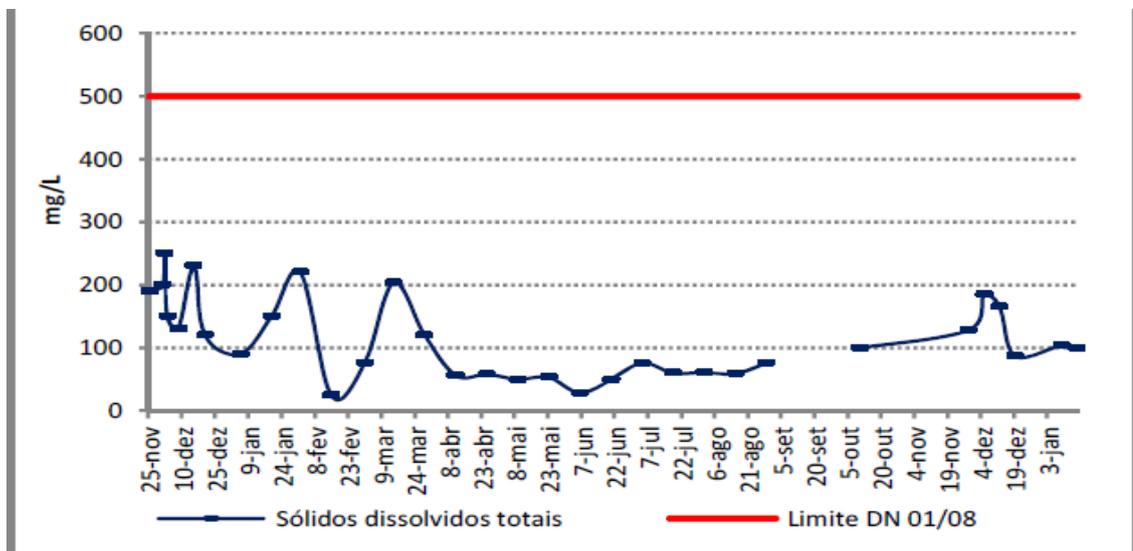
Figura 11: Sólidos dissolvidos – rio Gualaxo do Norte

Em contraposição, tem-se os resultados de sólidos dissolvidos totais (Figura 11), cujos dados mantiveram-se todos abaixo do Limite DN 01/08, solidificando ainda mais a afirmativa a respeito da porção de sólidos suspensos totais por fazer predominantemente o volume de sólidos totais presentes na massa líquida.
