VI-067 - ANÁLISE MULTITEMPORAL DA ÁREA AFETADA PÓS- ROMPIMENTO DA BARRAGEM DE FUNDÃO E CARACTERIZAÇÃO DO REJEITO DE MINÉRIO DE FERRO

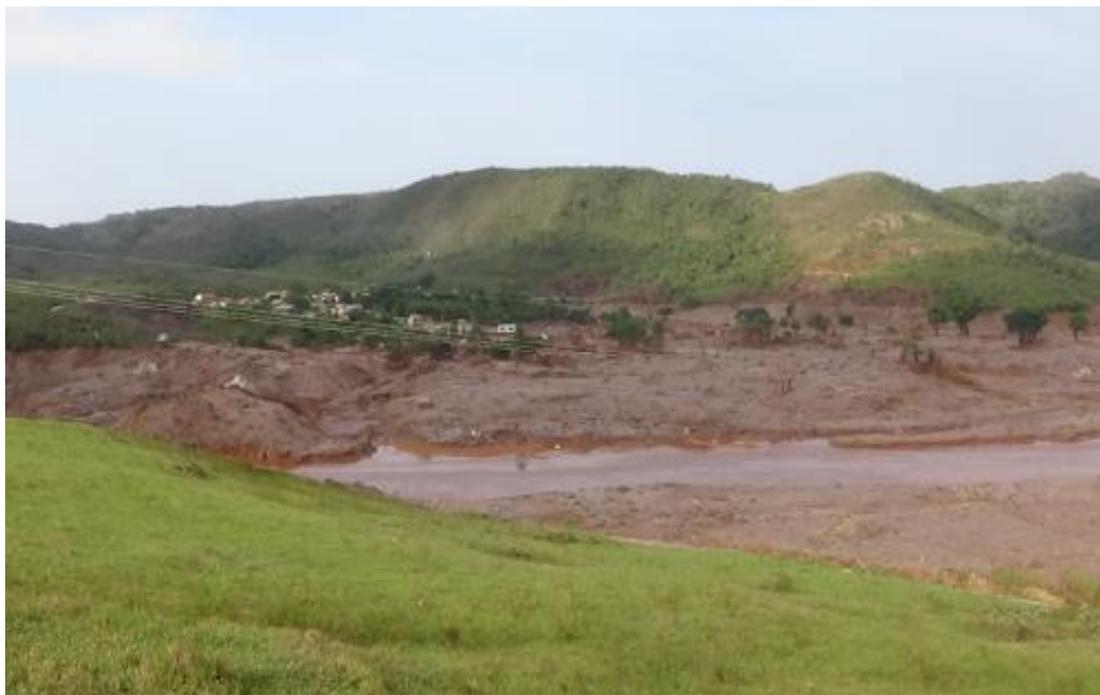
Figura 2: Povoado de Bento Rodrigues após o rompimento da barragem.

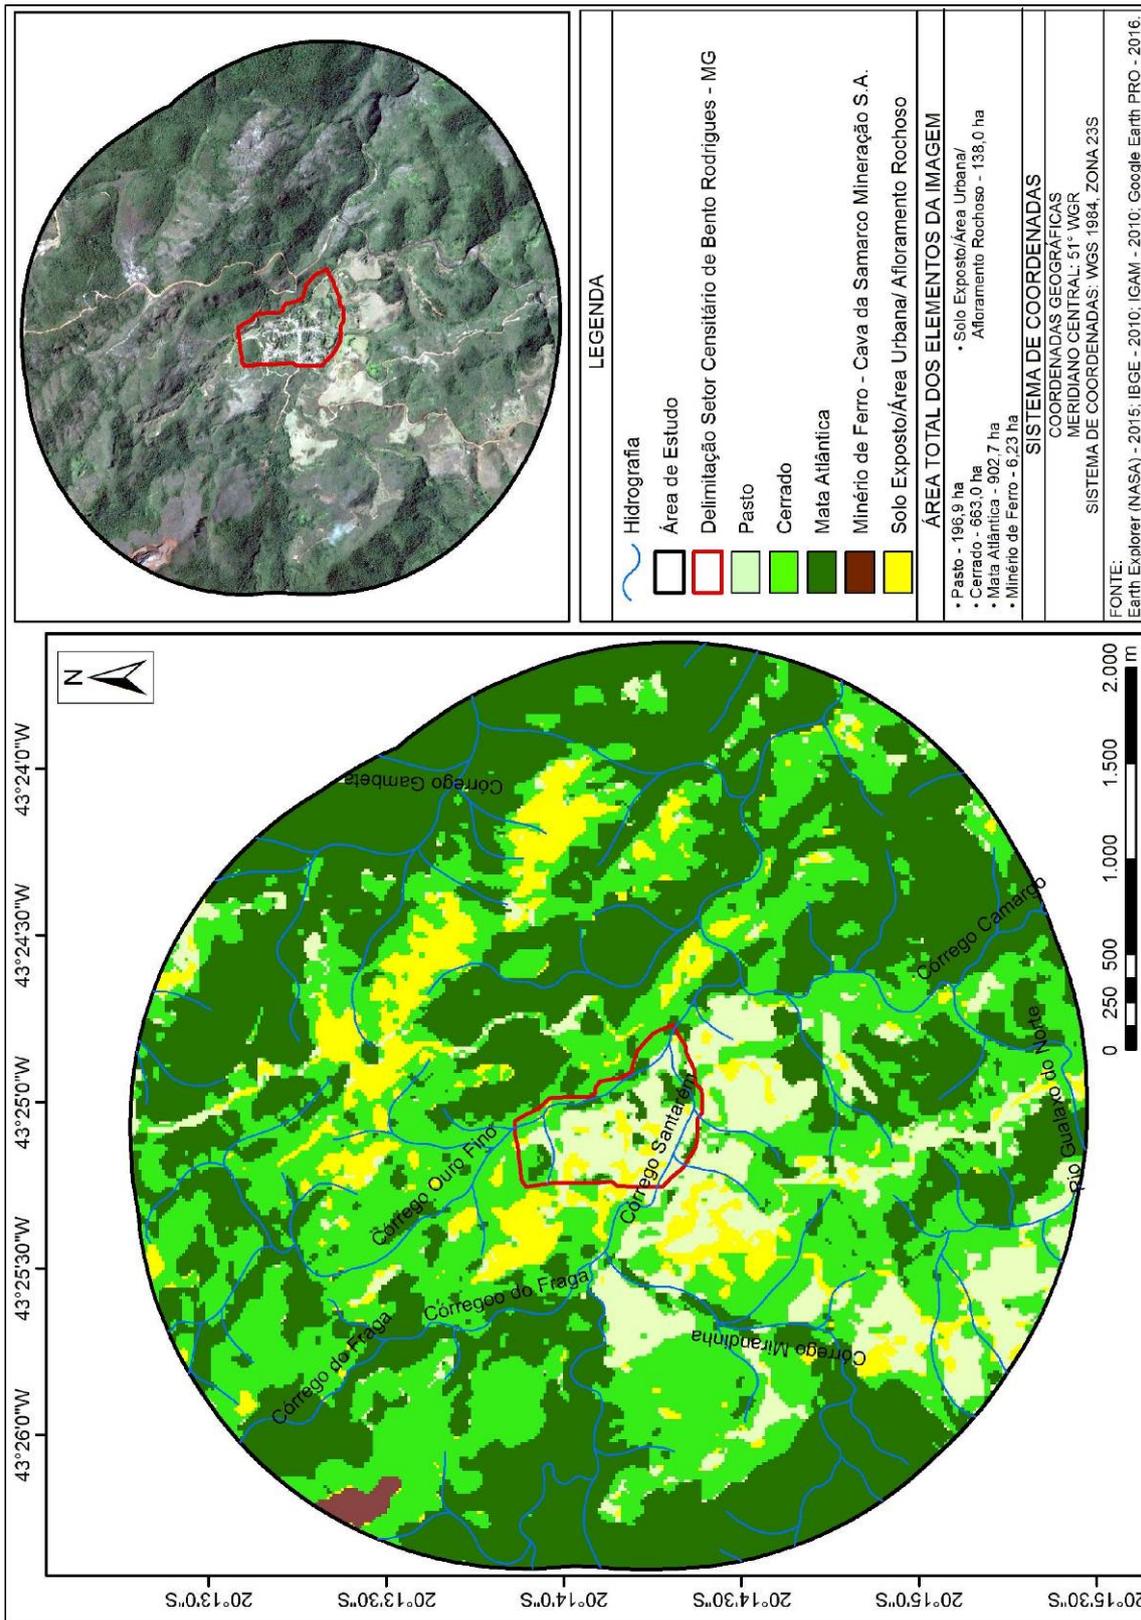
As figuras 3 e 4 mostram os resultados do uso e ocupação do solo de Bento Rodrigues antes e após o rompimento da barragem de Fundão, respectivamente. O índice *Kappa* do primeiro mapa apresentou o valor de 0,530 e do segundo 0,403, o que atribuiu uma boa qualidade a estes (Gasparini, *et al.*, 2013). No entanto, ao realizar a comparação entre as imagens, observa-se que dos 1906,85 há (*buffer* 2 km), o rejeito de minério de ferro ocupou aproximadamente 281,6 ha, um percentual correspondente de 14,8%, em relação a primeira imagem. E, quando é avaliado a área do limite urbano (51,75 ha) apenas 14 ha não foi atingido, ou seja, aproximadamente 73% do povoado foi destruído pela corrente de rejeito (Figura 4). O que causou sérios danos sociais, econômicos e morais para as famílias que ali residiam.

Figura 3: Mapa de uso e ocupação de Bento Rodrigues, subdistrito de Mariana – MG, anterior à data do rompimento da barragem de Fundão da mineradora Samarco S.A. (Imagem de satélite do dia 11 de outubro de 2015).

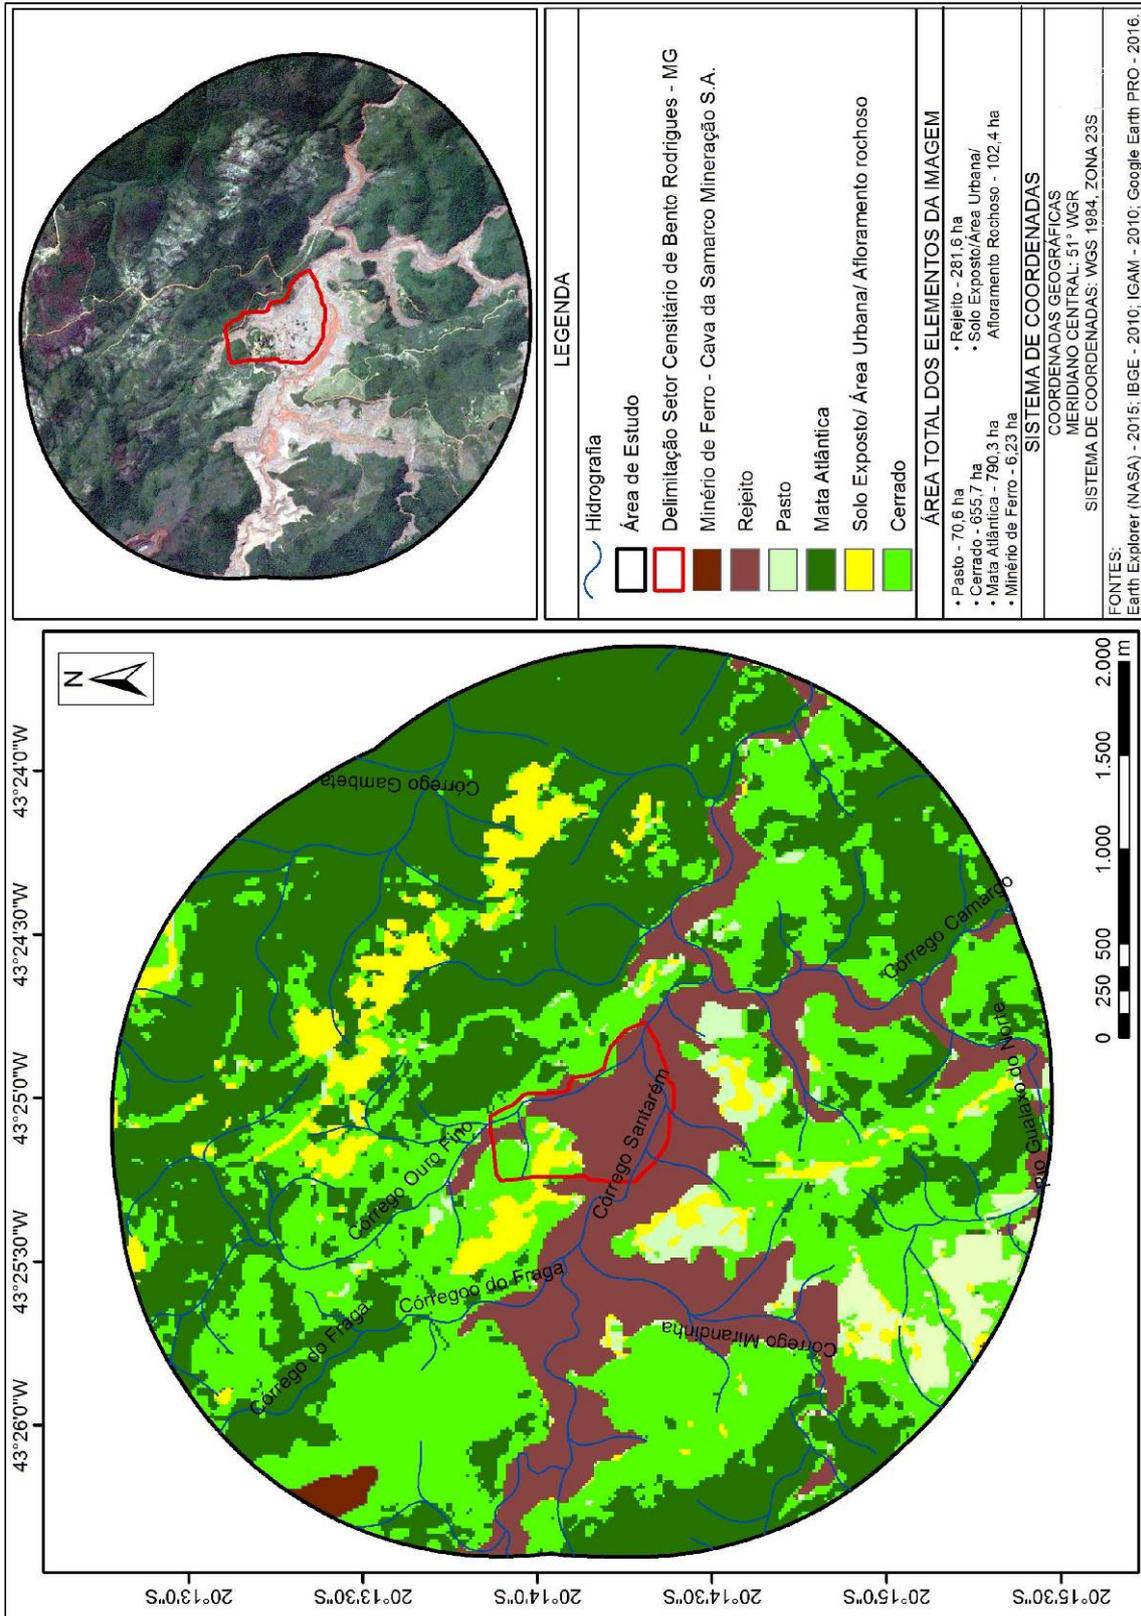
Figura 4: Mapa de uso e ocupação de Bento Rodrigues, posterior ao rompimento da barragem de Fundão da mineradora Samarco S.A. (Imagem de satélite do dia 12 de novembro de 2015).

Ao analisar a tabela, além das bem feitorias atingidas, o resultado mais expressivo no estudo foi a destruição de parte da superfície ocupada por pastagem (64,14%).

Os mapas também possibilitam visualizar os cursos de água mais atingidos, observa-se que o córrego Santarém, o córrego Mirandinha e o Rio Gualaxo do Norte foram afetados drasticamente. Esses propiciaram o carreamento dos sedimentos para outros corpos hídricos e continuam a favorecer essa dispersão através da lixiviação do rejeito presente em suas margens. O material carreado juntamente com o rejeito, representa um expressivo passivo ambiental dos cursos d' água, pois dos aproximados 1565,7ha identificados na caracterização multitemporal, 119,7ha de mata nativa foi suprimida e depositados no leito e margens dos cursos d'água. O que corresponde cerca de 111 campos de futebol (INMETRO, 2006).

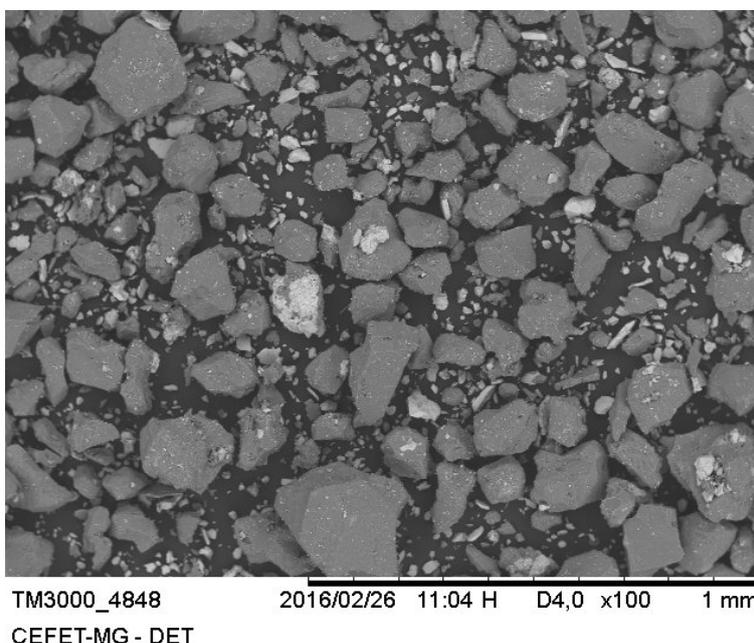
O ensaio por meio da Microscopia eletrônica de Varredura (MEV) mostrou de forma qualitativa a morfologia dos minerais presentes, a partir de suas geometrias e absorção/refletâncias ao laser que cada tipo de material possui (DEDAVID; GOMES; MACHADO, 2007, LUZ; SAMPAIO; FRANÇA, 2010). A caracterização morfológica revelou a presença de cristais de minerais, incluído a hematita e a magnetita, minerais com granulometrias de aproximadamente 0,1 a 0,6 mm – figura 5.

Figura 5 – Micrografia do rejeito da barragem de Fundão depositada sobre o solo do distrito de Bento Rodrigues, Mariana – MG. Colocar a imagem completa! A parte inferior foi cortada

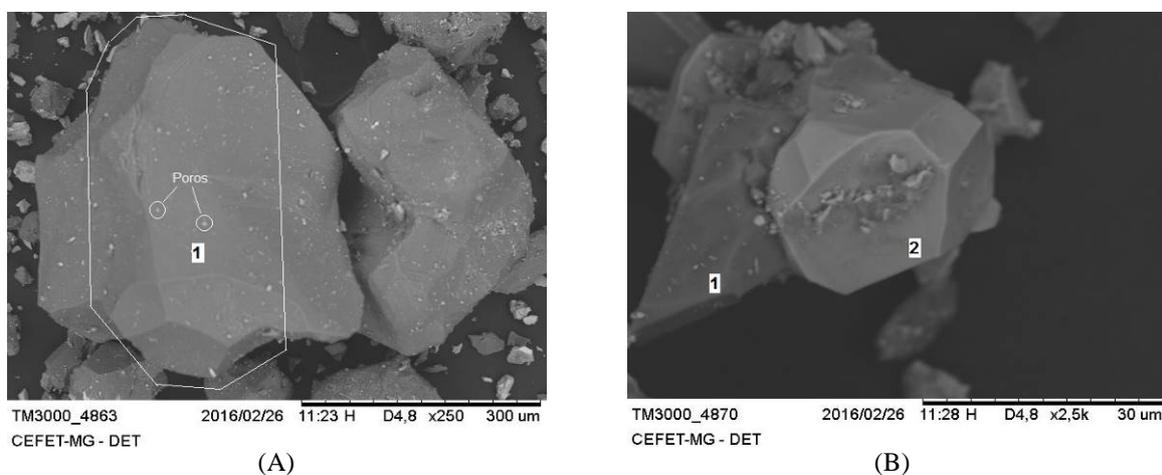
A presença dos óxidos de ferro pode ser confirmada a partir de feições microestruturais (figuras 6A e 6B), pois a hematita demonstra microporos (figura 6A – indicativo 1) e a magnetita uma forma bem preservada, aparentemente lisa (figura 6B – indicativo 2) (SANTOS, 2002). Além disso, a cristalografia da hematita possui uma forma trigonal romboédrica. A figura 6B também apresenta uma morfologia semelhante indicada pelo número 1. Já a magnetita possui forma dodecaédrica malformada, como é designado na figura 6B, destacada pelo número 2 (KLEIN, DUTROW, 2012). Na figura 7, observa-se partículas claras agregadas a outros minerais. Essas partículas podem ser atribuídas aos minerais de sílica por possuírem feições microestruturais como formação de agregados e porosidade (REBELO, NASCIMENTO, CORRÊA (2015).

Figura 6: Amostra de rejeito do subdistrito. (A) ilustra a feição trigonal romboédrica identificada na amostra, com a identificação (1) que é característico da hematita (Fe_2O_3); (B) percebe-se a forma dodecaédrica malformada dada pelo número 2 da magnetita (Fe_3O_4).

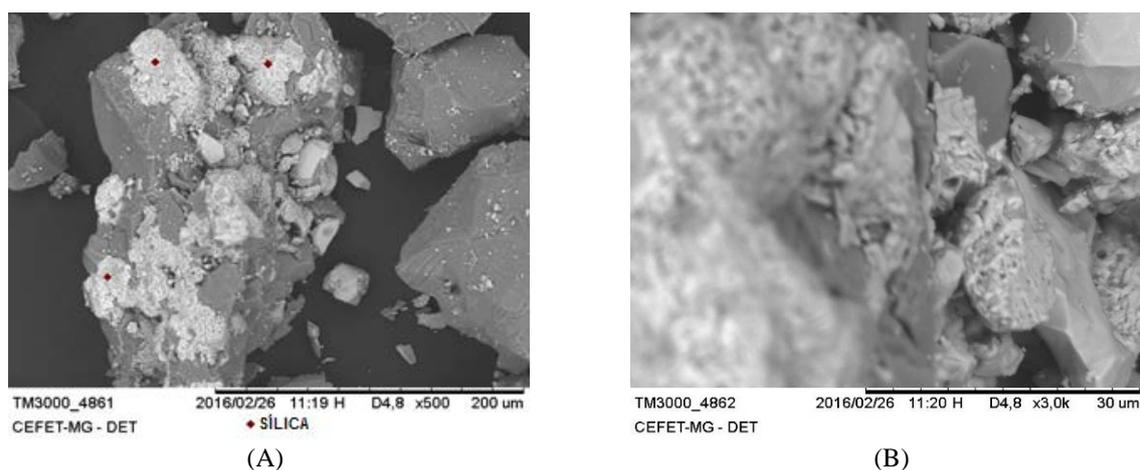
Figura 7: (A) representa minerais de sílica agregados a outros minerais. E, (B) demonstra as porosidades existentes na sílica.
