Segurança de Barragens na RMSP

Sabesp - 2019

Segurança das Barragens na Sabesp - RMSP

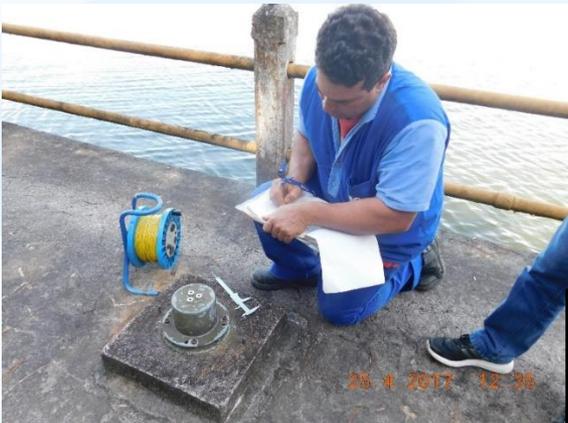
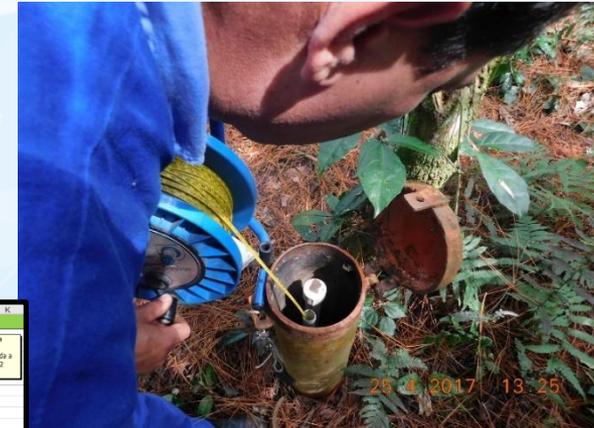
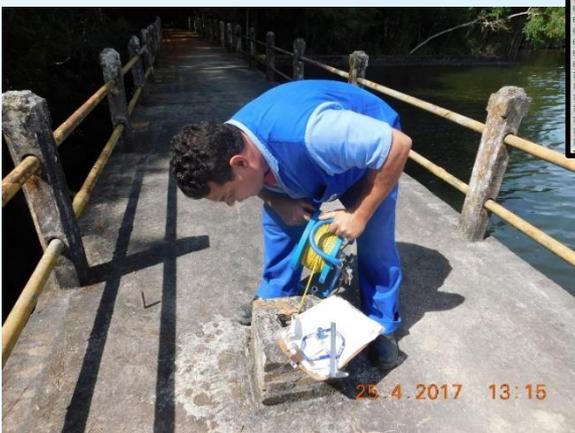
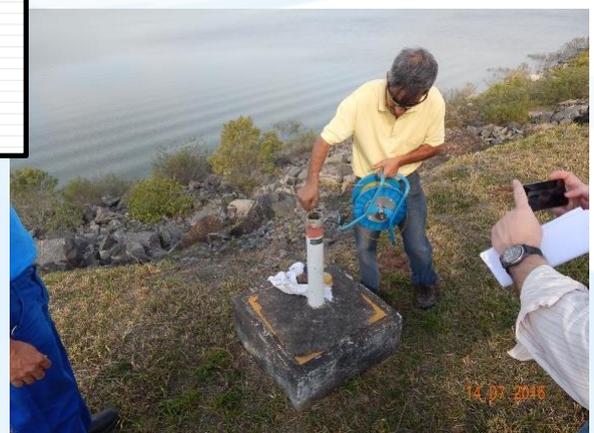
Inspeção Rotineira e Leitura da Instrumentação - RMSP - M

BARRAGEM JACAREI - INSTRUMENTOS DA ESTACA 38+10									
Instrumento	PZ. 10 (PZ. 10)	Ovalvãl Aparecido Rizzari							
Cota	847,17	Cota da boca do tubo adotada a partir de 17/05/1982	Cota da boca do tubo adotada a partir de 17/05/1982	Cota da boca do tubo adotada a partir de 17/05/1982	Cota da boca do tubo adotada a partir de 17/05/1982	Cota da boca do tubo adotada a partir de 17/05/1982	Cota da boca do tubo adotada a partir de 17/05/1982	Cota da boca do tubo adotada a partir de 17/05/1982	Cota da boca do tubo adotada a partir de 17/05/1982
DATA	Cota Pizom								
09/12/2016	39,60	808,40	37,17	800,08	10,34	797,70	39,32	797,93	833,82
06/01/2017	39,49	808,51	37,14	800,11	10,39	797,66	39,35	797,90	834,30
14/02/2017	39,22	808,78	36,99	800,26	10,33	797,71	39,32	797,93	837,82
06/03/2017	39,43	808,57	37,43	799,82	10,31	797,73	39,31	797,94	838,52
25/05/2017	37,29	799,96	37,29	799,96	10,24	797,80	39,28	797,97	839,11

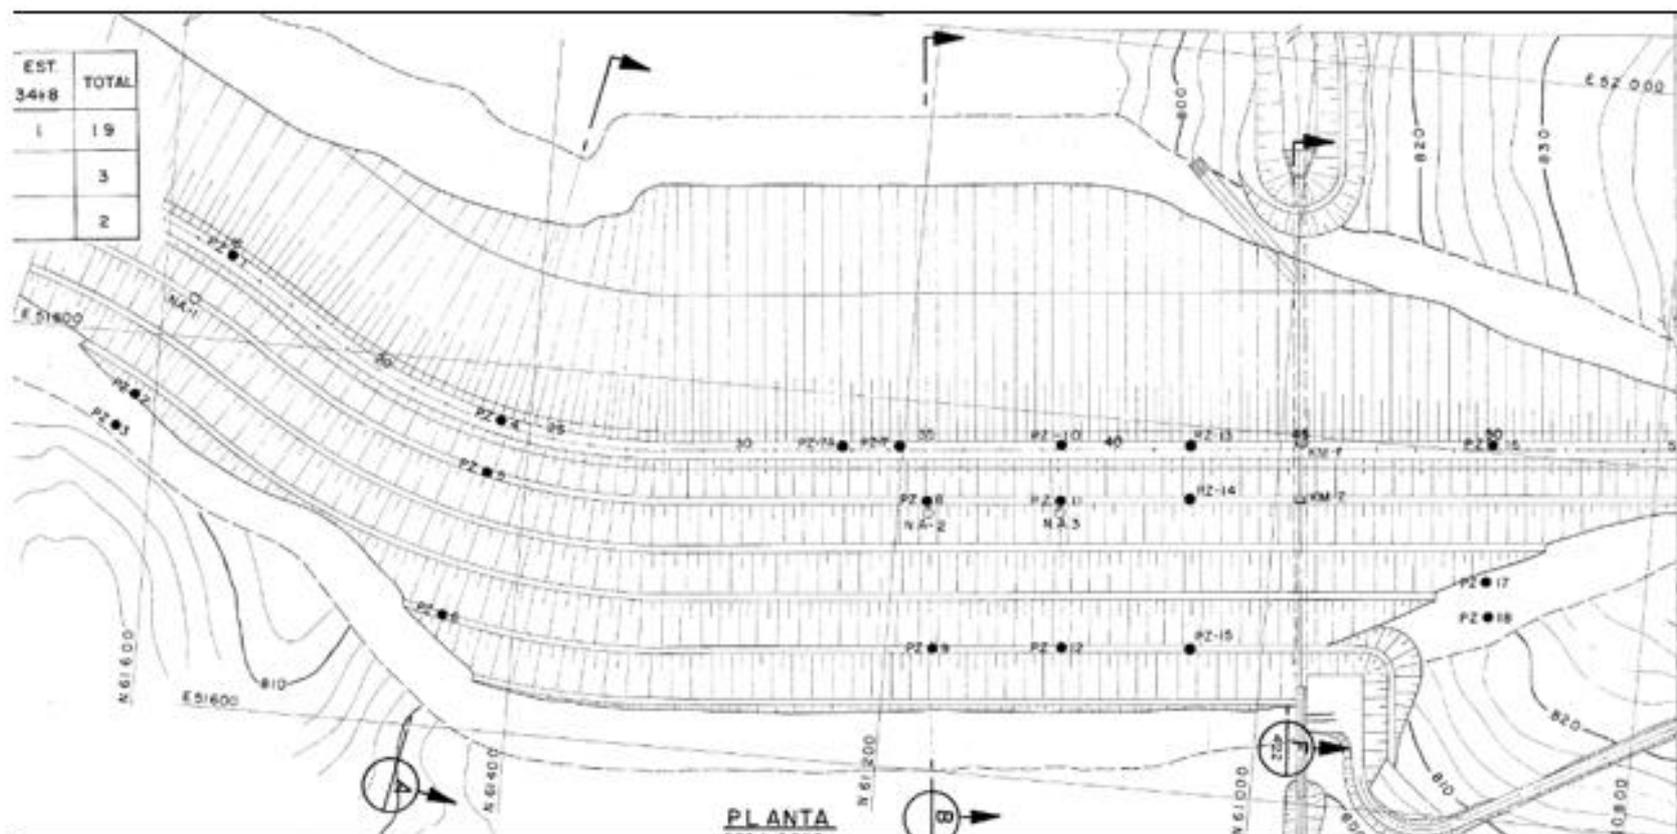
Figura 2: Planta com a indicação da localização dos instrumentos

Planta da Barragem Jacareí com as seções instrumentadas

7.1.2 Piezômetros e Medidores de Nível d' Água

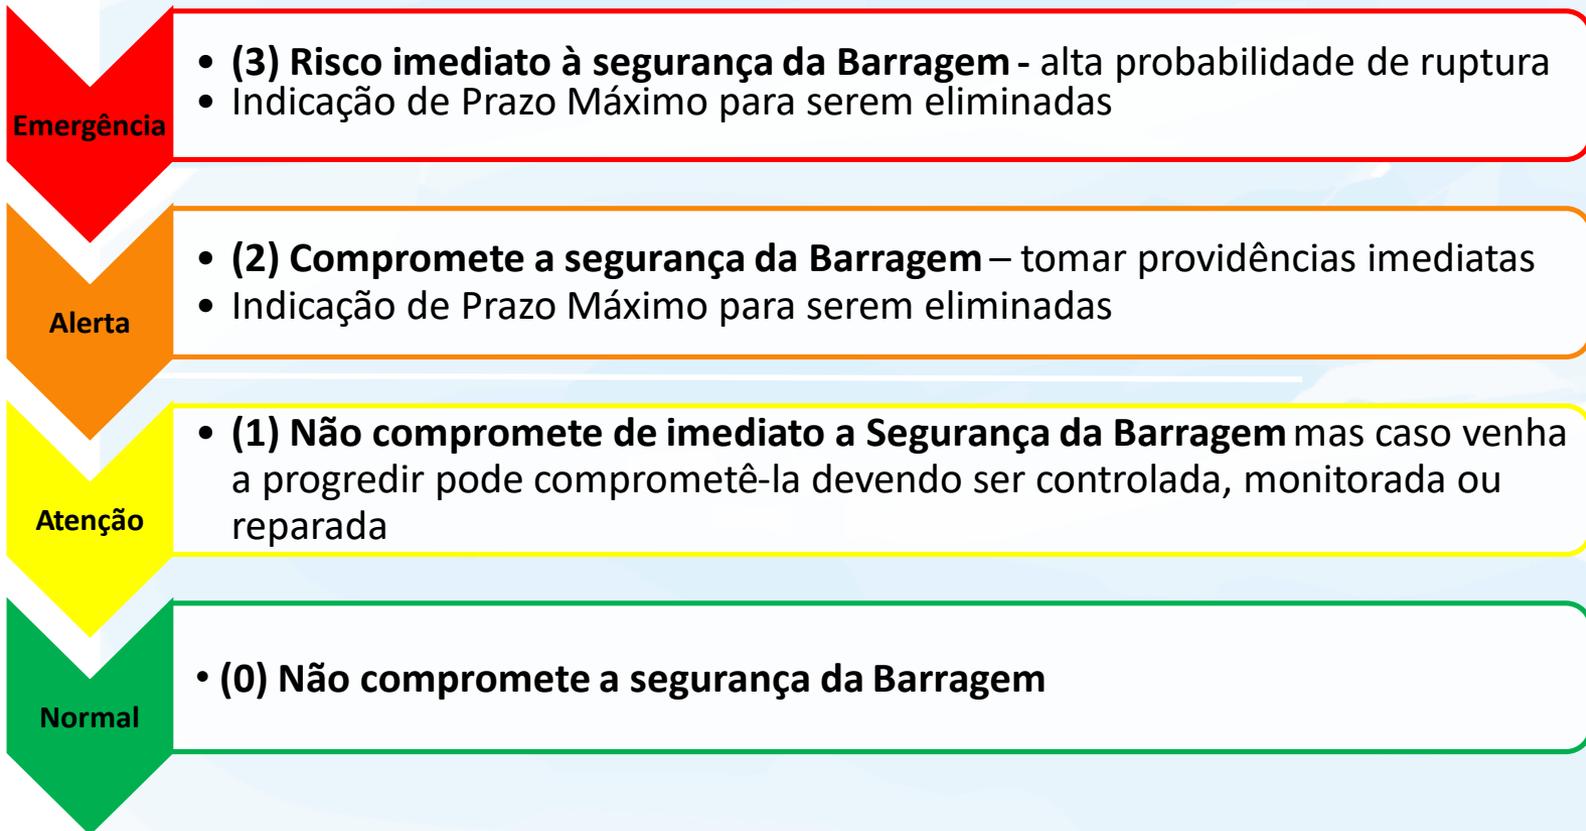
NPGB – Efeito conjugado das anomalias - Resolução ANA 236/17

NPA=Nível de Perigo das Anomalias da Barragem

Nível de Perigo Global da Barragem > ou igual ao NPA de maior gravidade

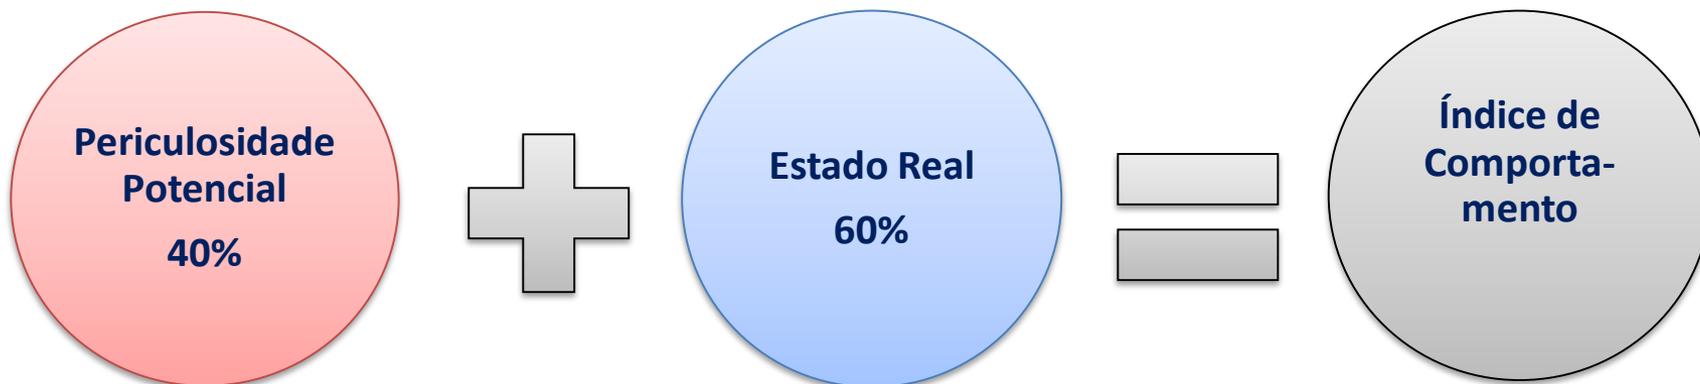
Índice de Comportamento

PP \geq 80 \rightarrow baixa
80 > PP > 60 \rightarrow significativa
PP \leq 60 \rightarrow elevada

ER > 80 \rightarrow satisfatório
80 > ER > 60 \rightarrow regular
60 > ER \rightarrow insatisfatório

IC > 70 = Normalidade
70 \geq IC > 60 = Atenção
60 \geq IC > 50 = Alerta
IC \leq 50 = Emergência
