**Encontro Técnico
AESABESP**

31º Congresso Nacional
de Saneamento e
Meio Ambiente

Tratamentos Avançados Necessários Para Vencer Problemas de Qualidade e Quantidade de Água

26/11/2020

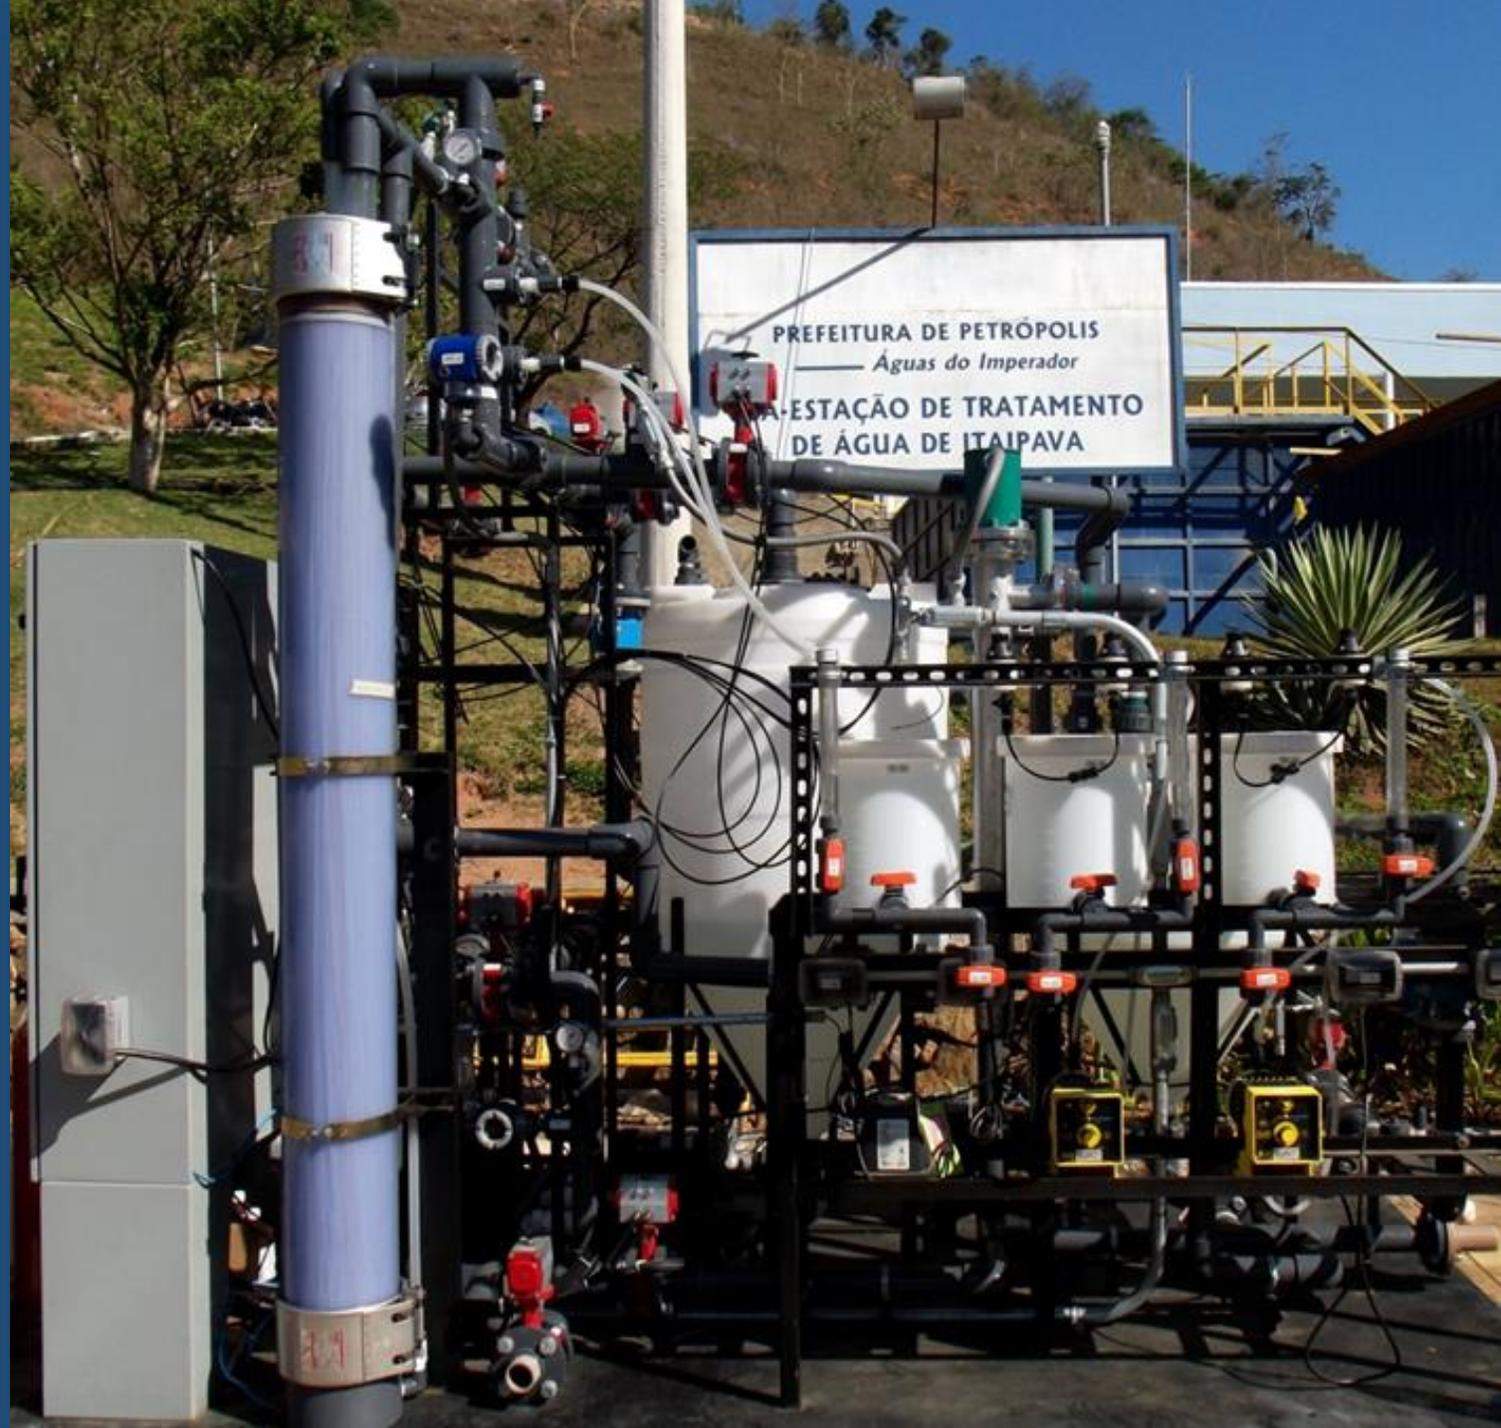
Case com Membranas

- Testes pilotos para águas turvas e alta coloração:

- ETA Itaipava
- ETA Bonfim
- ETA Debossan

- Sistema PURON® MP

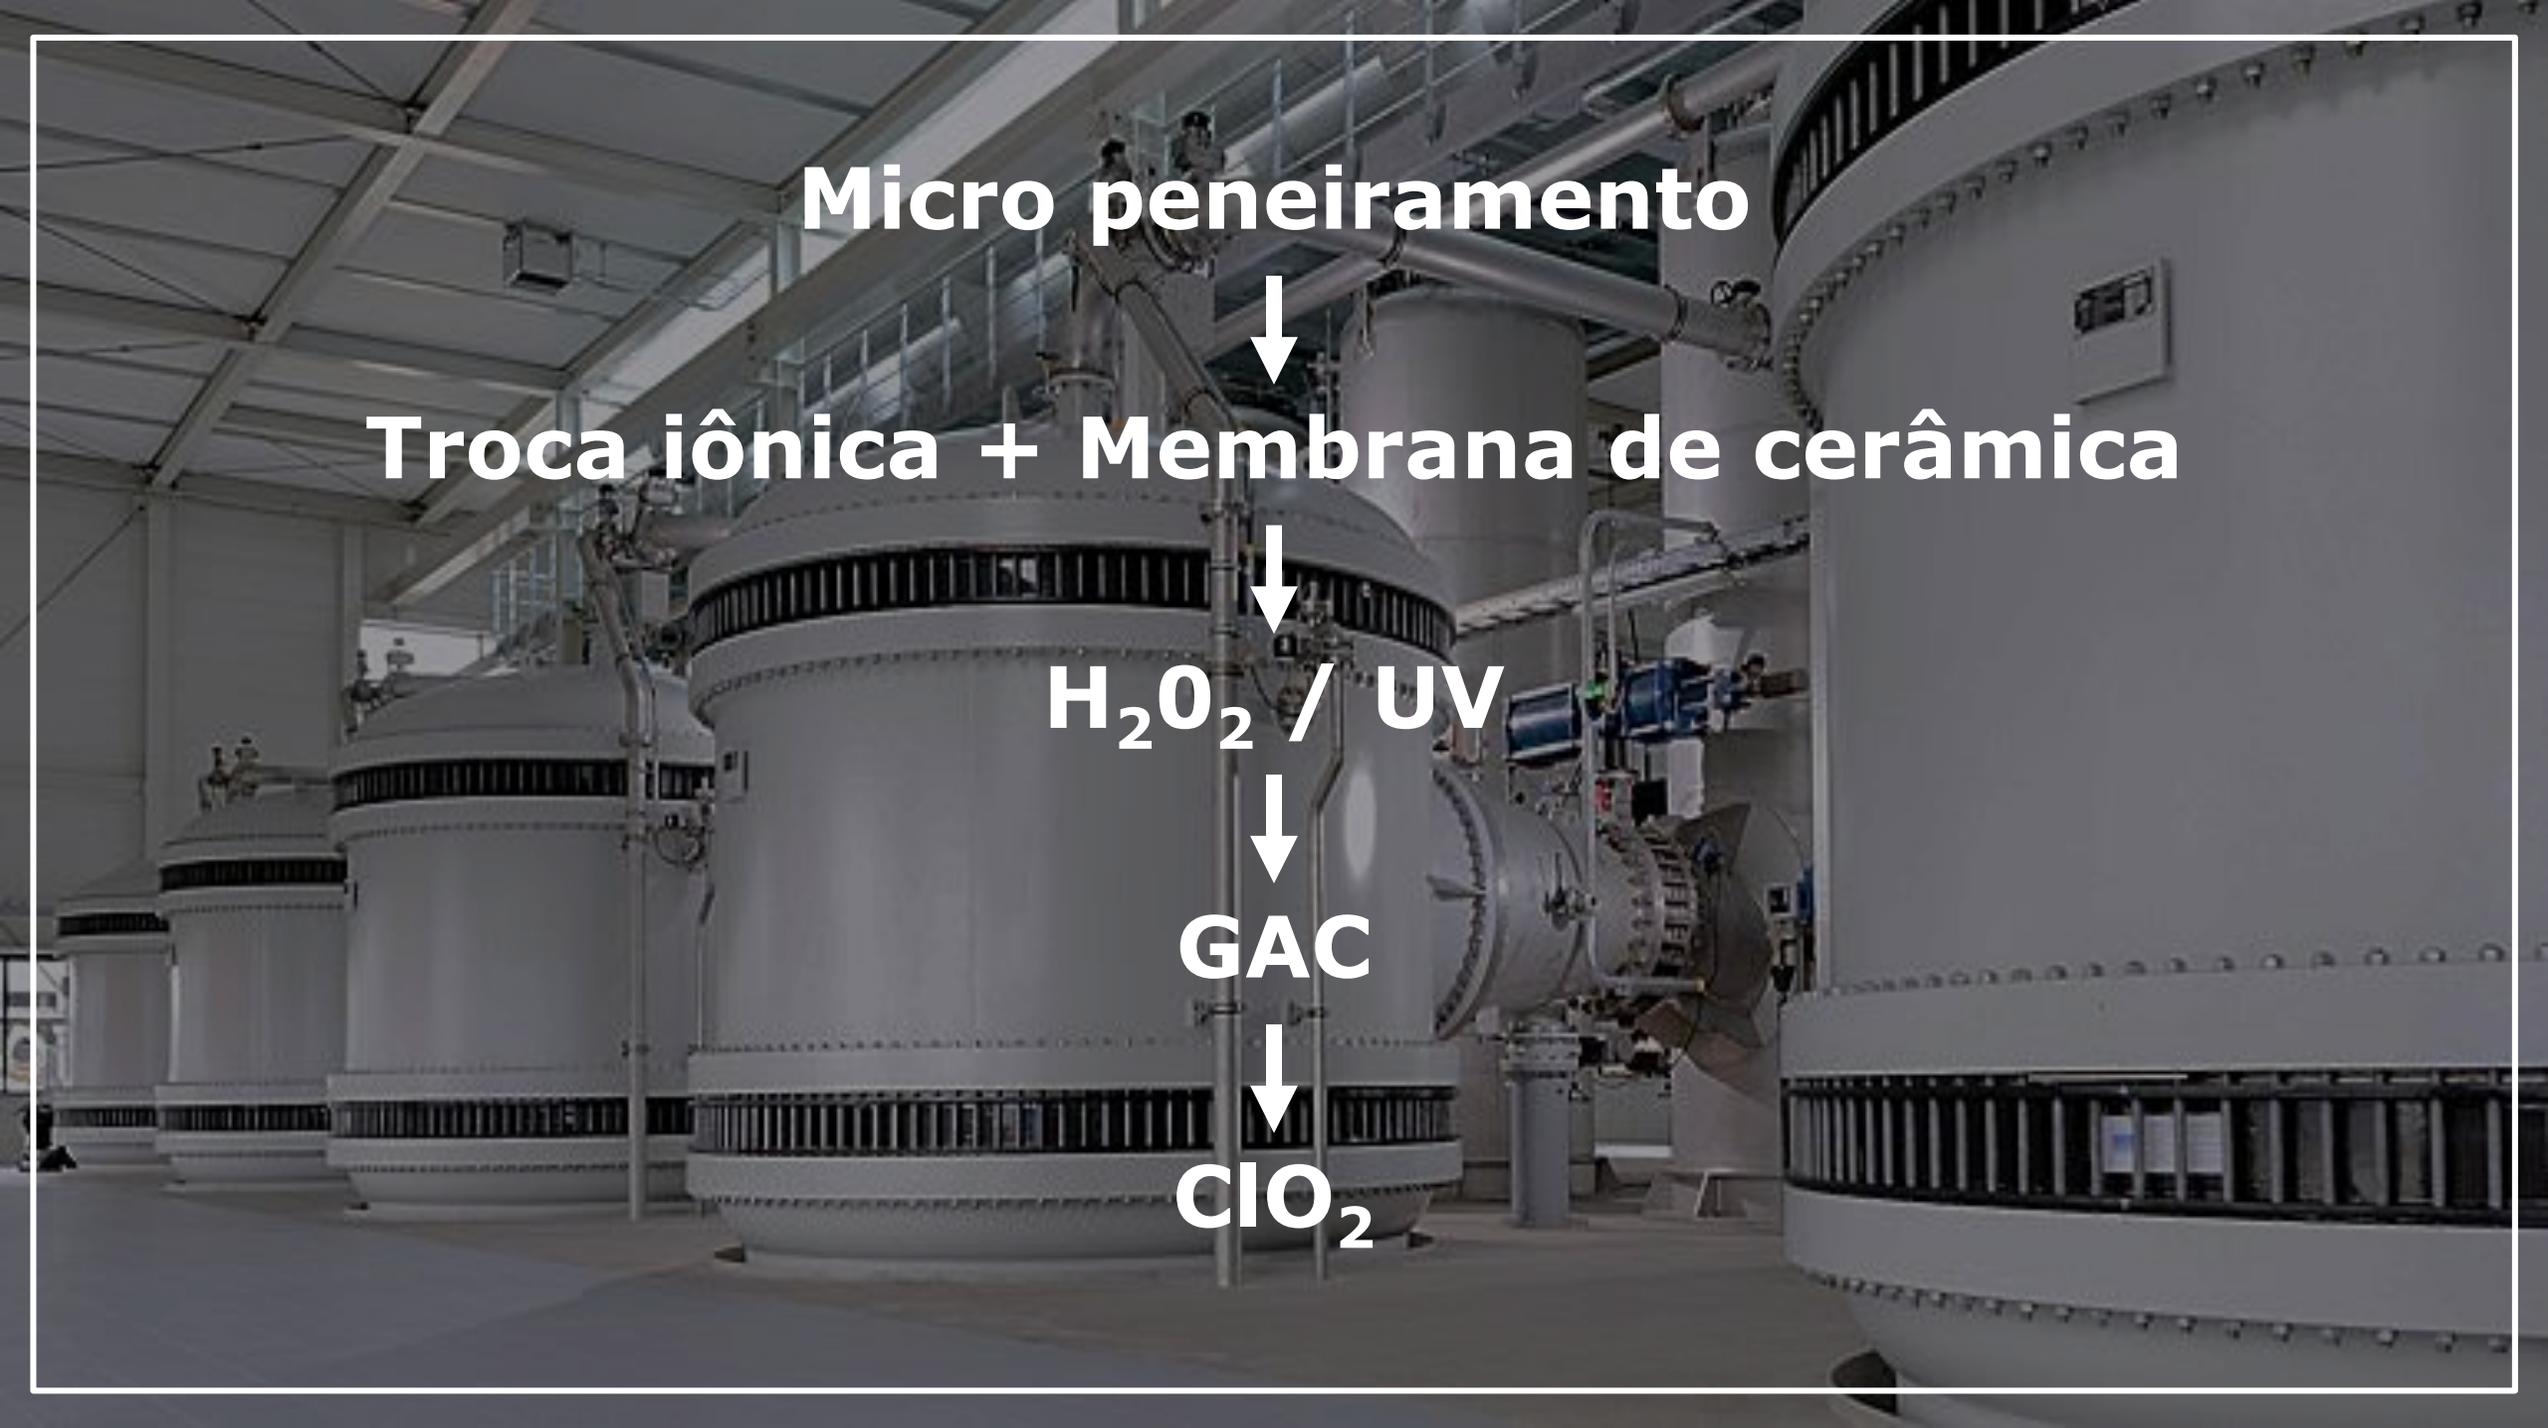
A photograph of a water treatment plant featuring several large, white, cylindrical tanks. A vertical flow diagram is overlaid on the image, showing a sequence of treatment steps: Micro peneiramento, Troca iônica + Membrana de cerâmica, H₂O₂ / UV, GAC, and ClO₂.

Micro peneiramento

Troca iônica + Membrana de cerâmica

H₂O₂ / UV

GAC

ClO₂

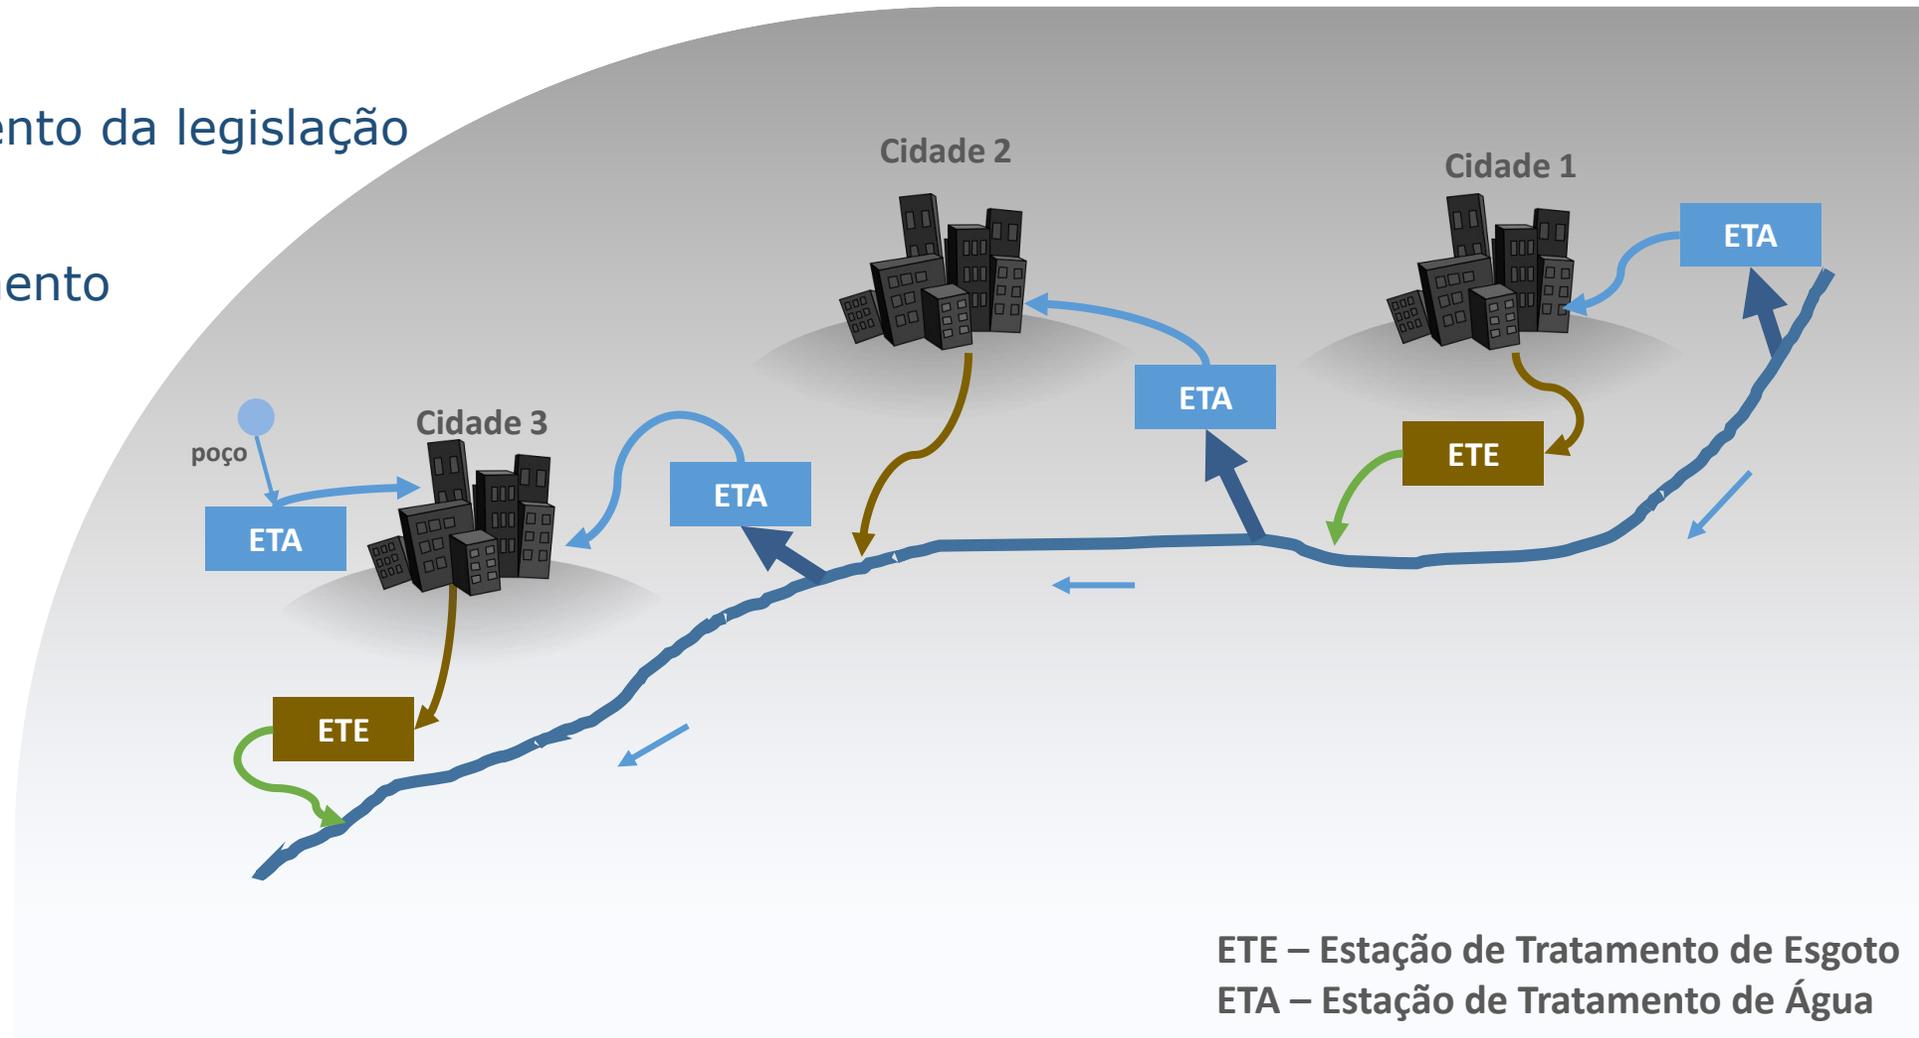
Reuso Potável Indireto **Não-Planejado**

>> ETE's sem atendimento da legislação

>> Cidades sem tratamento

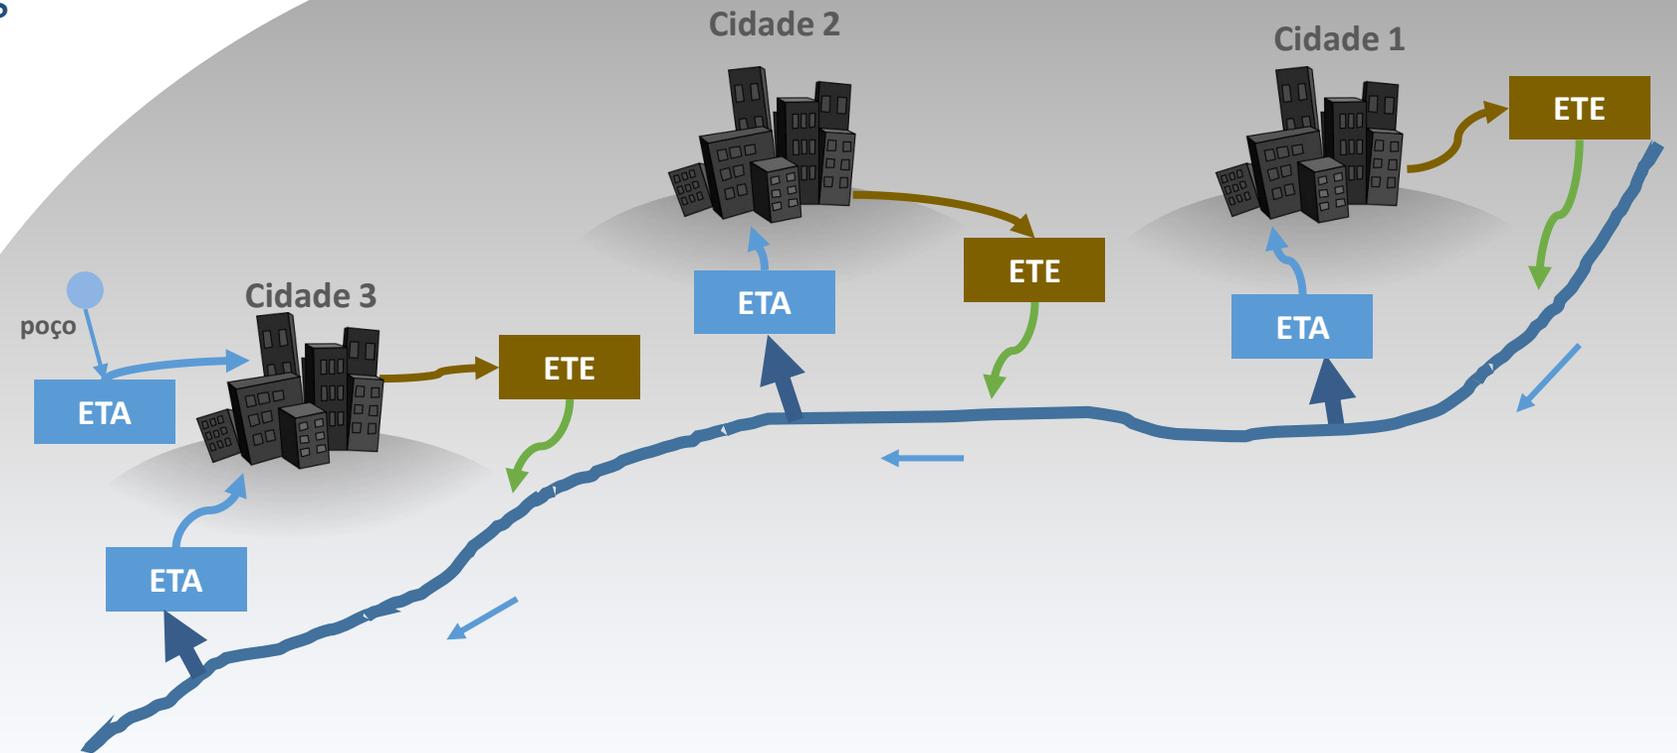
Reuso Planejado

>> ETE's a montante das ETA's

ETE – Estação de Tratamento de Esgoto
ETA – Estação de Tratamento de Água

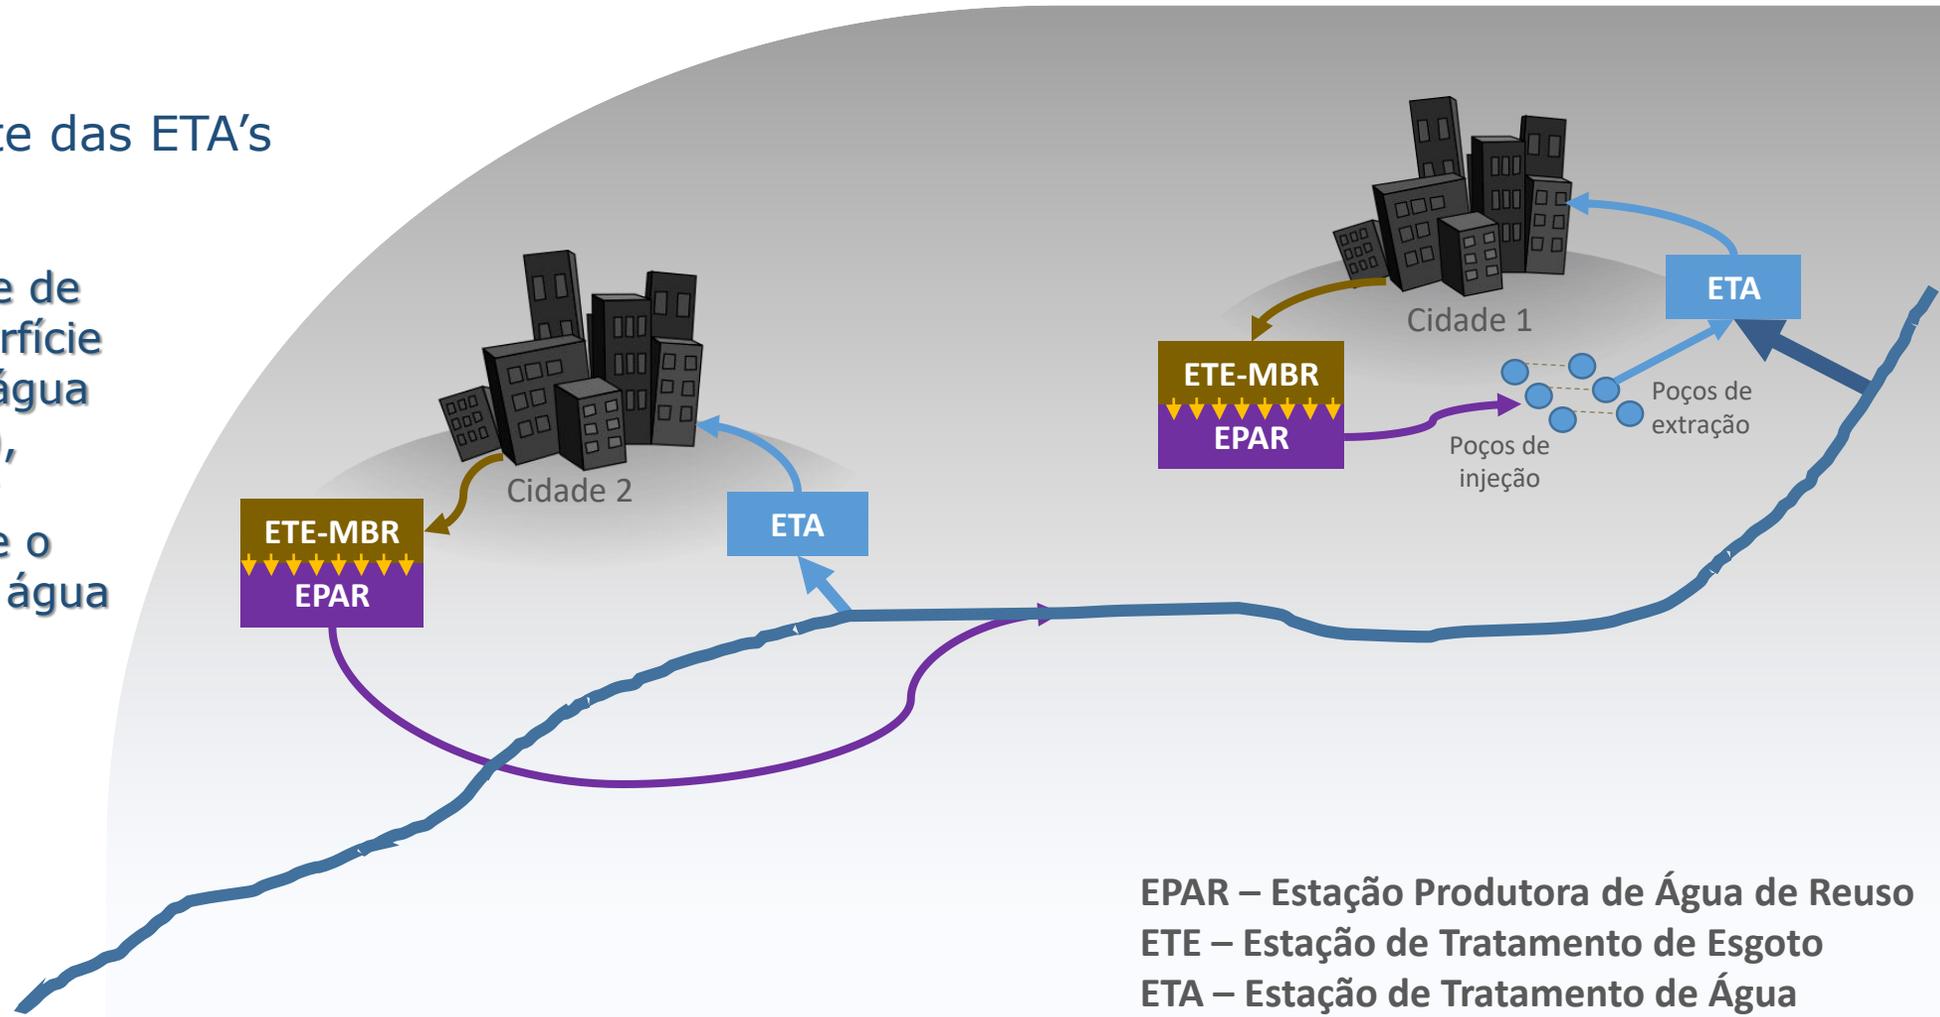
Reuso Planejado

>> ETE's a montante das ETA's

Aumento de uma fonte de água potável (de superfície ou subterrânea) com água recuperada (reciclada), seguido por um buffer ambiental que precede o tratamento normal de água potável.

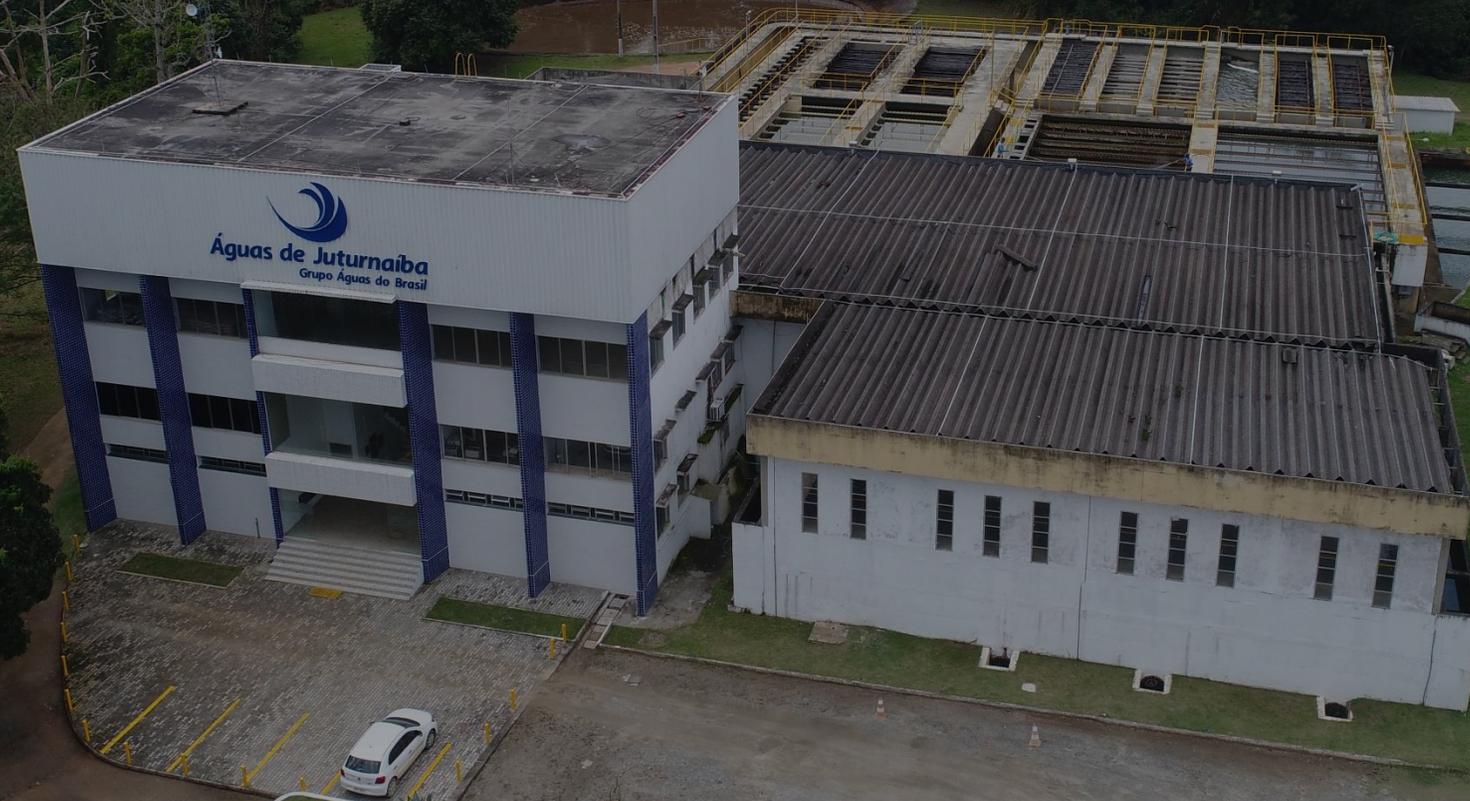
Case da ETA Juturnaíba

- >> **1.100 L/s**
- >> **Tratamento Convencional**
- >> **Captação superficial**
- >> **Manancial: Represa de Juturnaíba**
- >> **100% de Reuso**

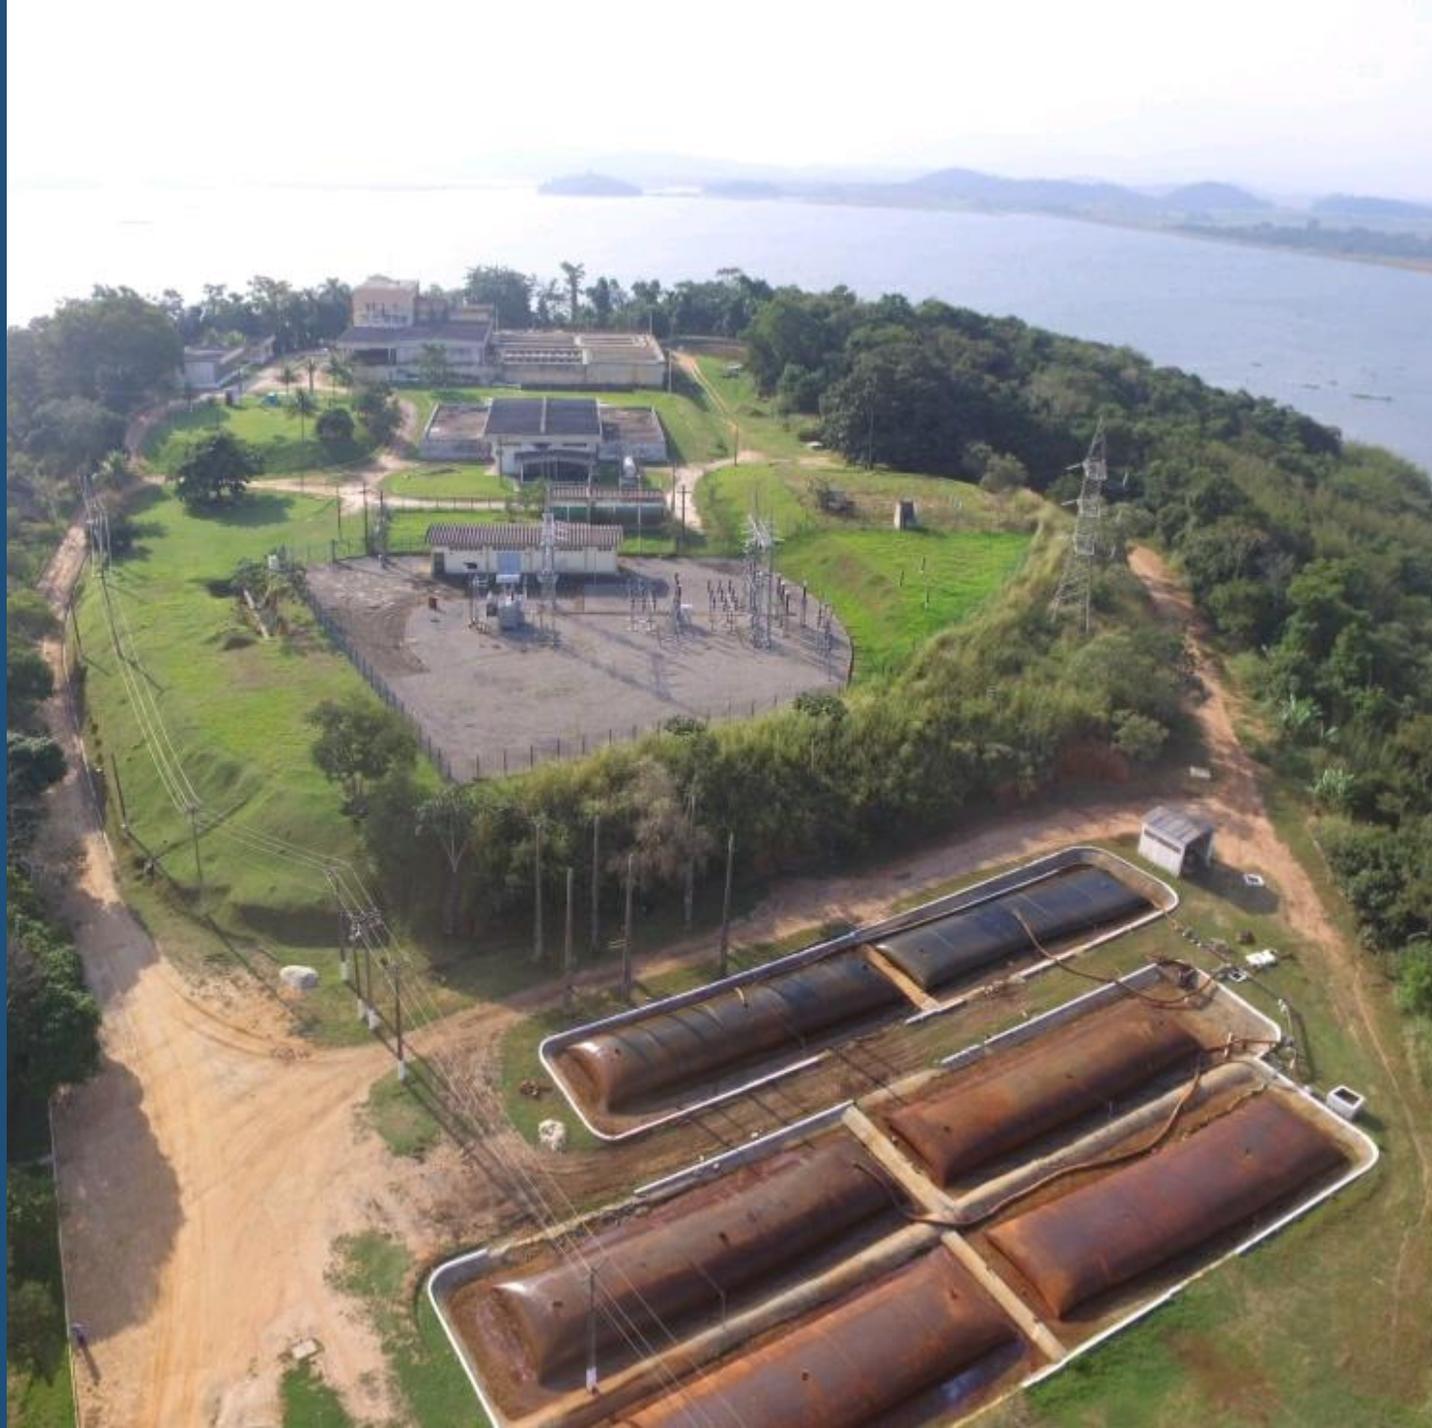
ETA de Juturnaíba

Medição contínua
&
Dosagem automática

Medição Contínua

Bombas Dosadoras
com Saída Analógica

Painel Automação

Dosagem Automática

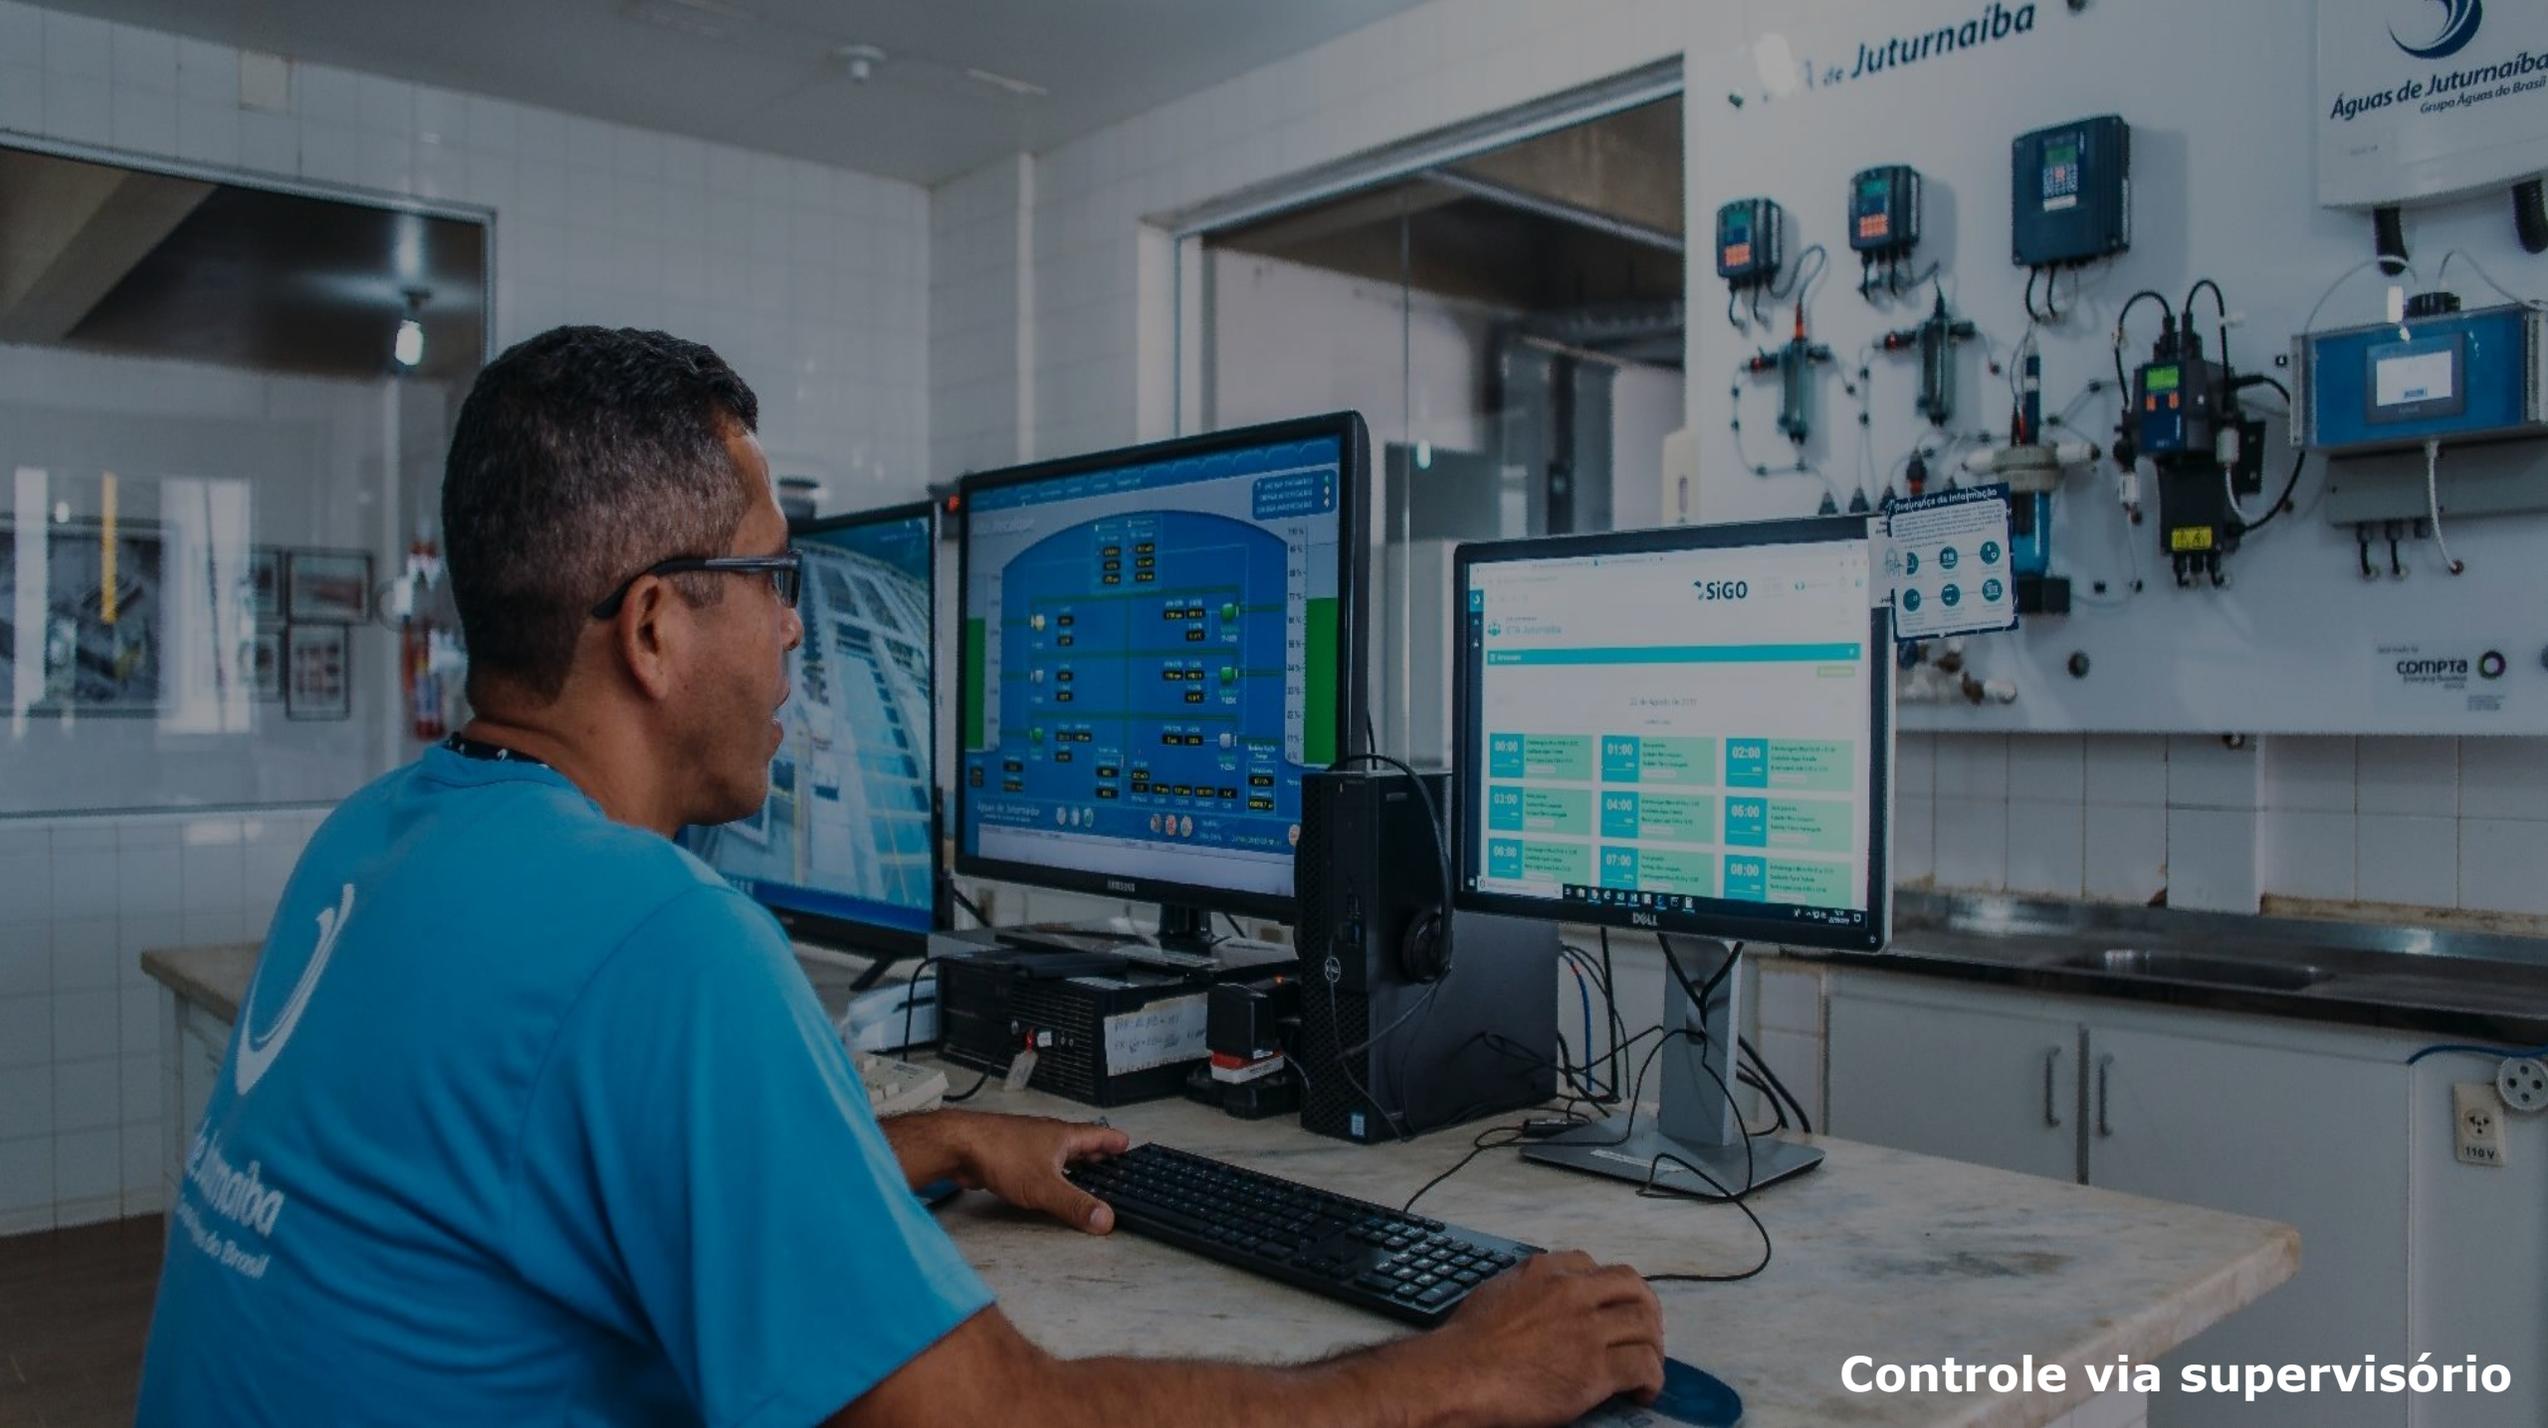
Controle via supervisorio

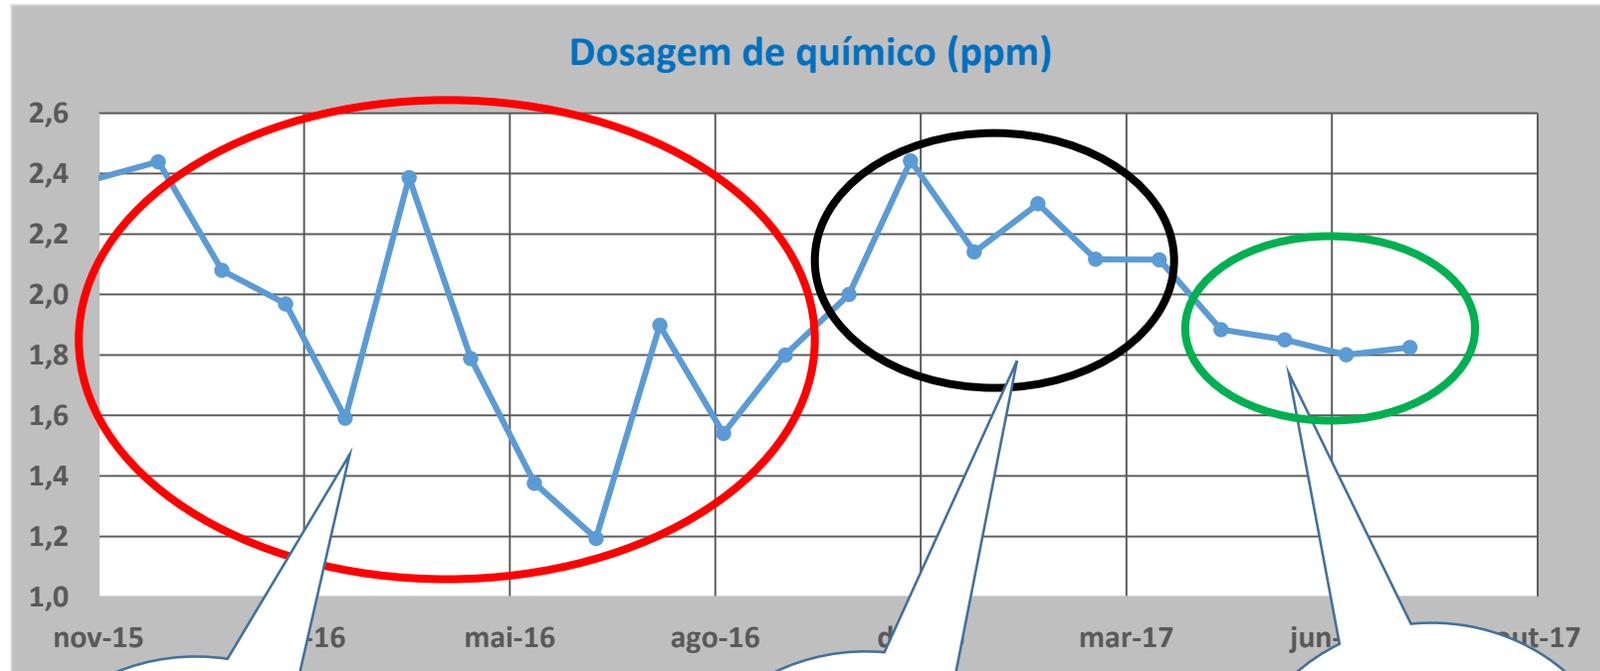
Resultado

Dosagem
por
gravidade

Dosagem
por bomba,
ajuste
manual por
operador.

Dosagem
por bomba,
ajuste
automático
por PID.
