A REABILITAÇÃO DE REDES E ADUTORAS NA UNIDADE DE NEGÓCIO CENTRO DA SABESP

Roberto Abranches

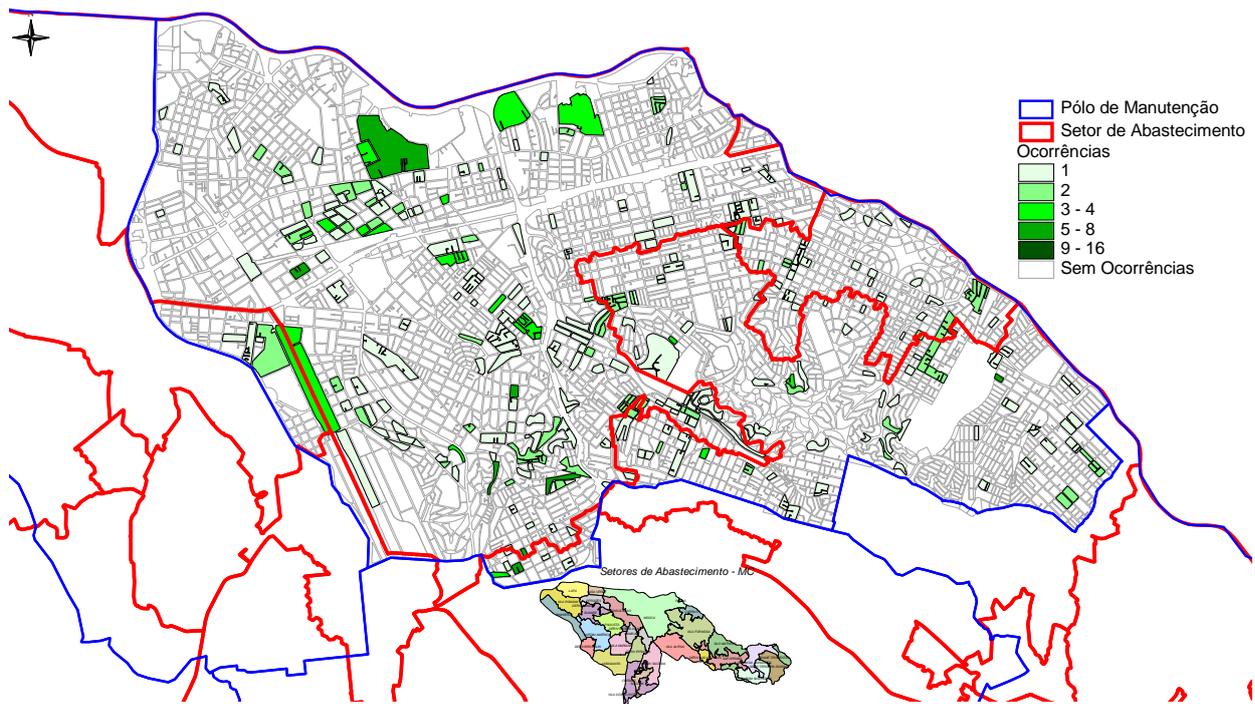
Figura 1: Mapa temático da Qualidade da Água.

Na primeira fase do plano são estabelecidos os aspectos a serem estudados e critérios para priorização das obras nos Setores de Abastecimento (os setores mais críticos serão prioritariamente escolhidos como objeto das obras). Para tanto, mapas temáticos dos setores são analisados, como por exemplo, manchas do nº de ocorrências de reclamações da qualidade da água distribuída, Figura 1.

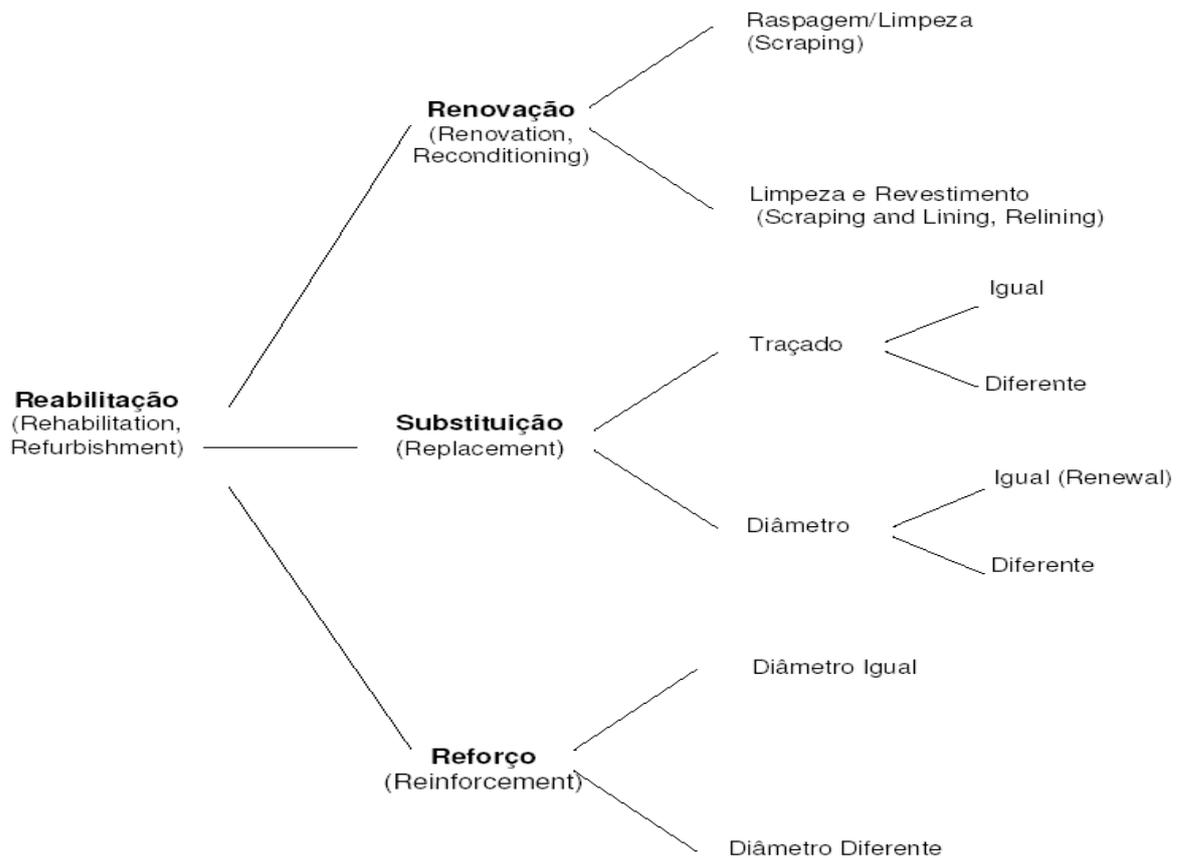
Quadro 2: Técnicas de Reabilitação

As técnicas de reabilitação, vão desde medidas convencionais (assentamento com abertura de valas) como as não-convencionais em sua maioria que permitem a intervenção sobre as infra-estruturas enterradas sem abertura de valas, ou abertura de valas pontuais, minimizando os custos sociais, também chamados de métodos não-destrutivos, como mostra o Quadro 2.

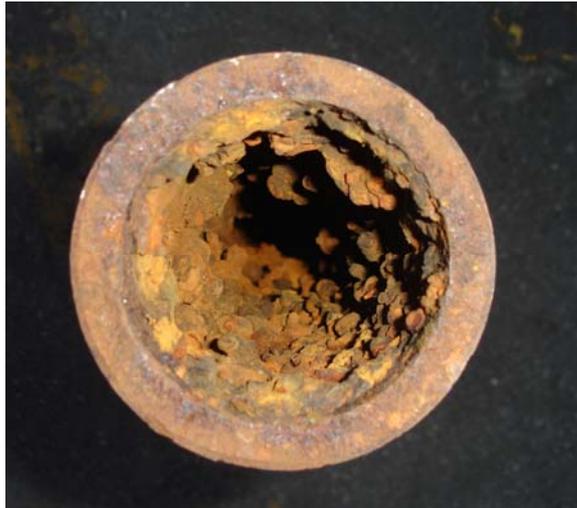
Figura 2: Tubulação incrustada.

Na Figura 2 observa-se uma tubulação incrustada onde a parede se encontra preservada, cabendo apenas neste caso a remoção das incrustações e revestimento interno do tubo.

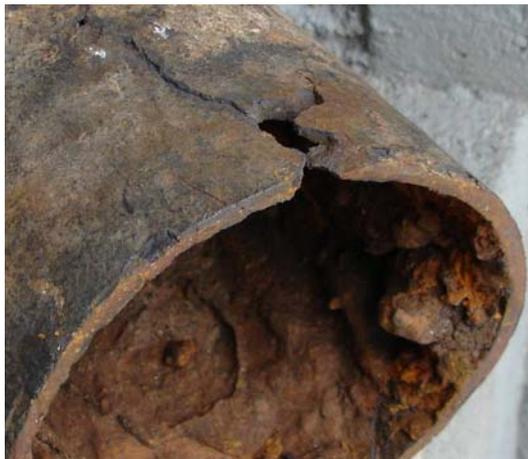
Figura 3: Parede com fissuras.

O objetivo é substituir as redes que apresentam alto índice de problemas estruturais por motivo de fissuras nas paredes, como mostra a Figura 3, acarretando perdas no sistema.

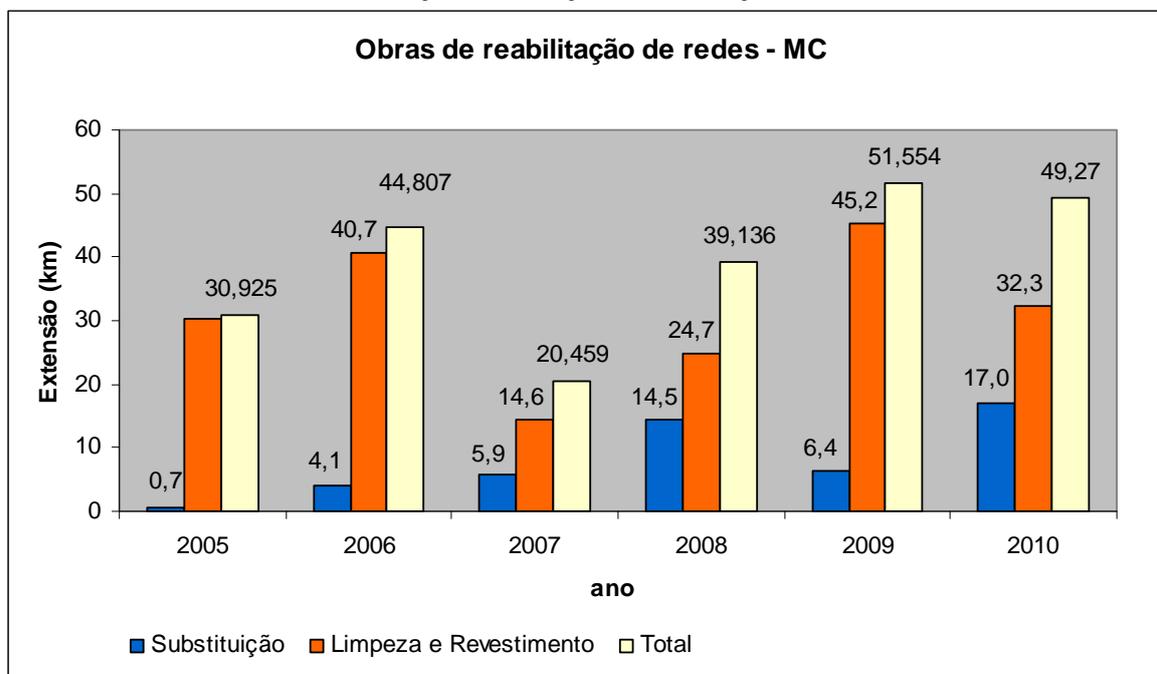
Gráfico1: Evolução dos serviços de reabilitação na UN Centro

Os serviços de reabilitação de redes na Unidade de Negócio Centro da Sabesp têm por meta a realização de 50km ao ano, pouco menos de um por cento da extensão total da rede existente. O Gráfico 1 mostra a evolução dos serviços de reabilitação na unidade no período de 2005 a 2010.

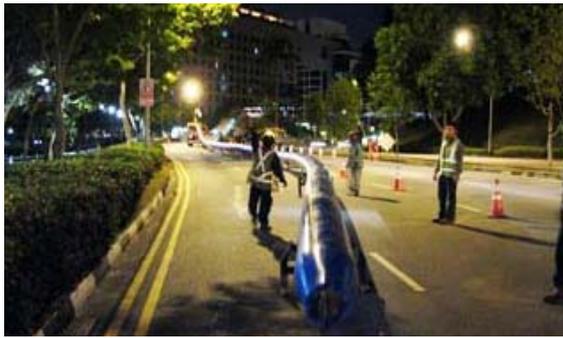
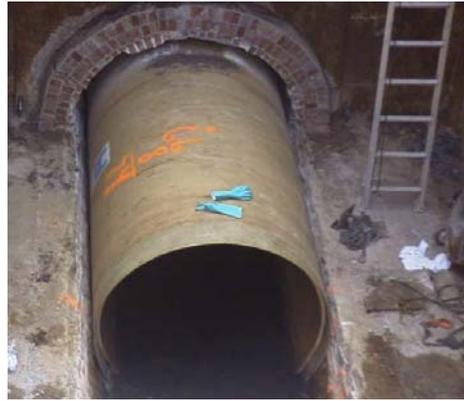
Figura 5: Exemplos de inserção de tubos.

Esta técnica consiste na inserção de uma nova tubulação no interior do tubo existente a ser recuperado, onde a nova tubulação pode ser de aço ou polietileno desde que espessura atenda os parâmetros operacionais requisitados como diâmetro interno mínimo, vazões e pressões mínimas de trabalho. Para preenchimento do vazio, deve-se prever o uso de cimento utilizando injetores e válvulas apropriados que serão instaladas ao longo da tubulação inserida. Nas fotos a seguir verifica-se o processo de inserção por meio de tubos de polietileno e aço respectivamente.

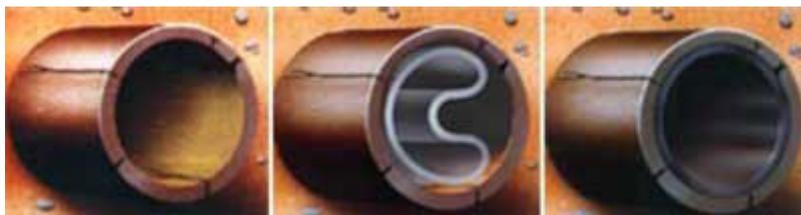
Figura 6: Inserção por Compact Pipe ou U-Liner.

Neste método, o revestimento ou a nova tubulação a ser inserida é dobrada em forma de U, aquecido antes da instalação, como mostra a Figura 6. Em seguida ele é embutido no lugar e, uma vez instalado, é aquecido com vapor ou água sob pressão para retomar a forma original. Possui um ajuste preciso com redução mínima de diâmetro da tubulação existente. O diâmetro varia de 150 a 1500 mm e pode chegar a uma extensão de 1000 m.

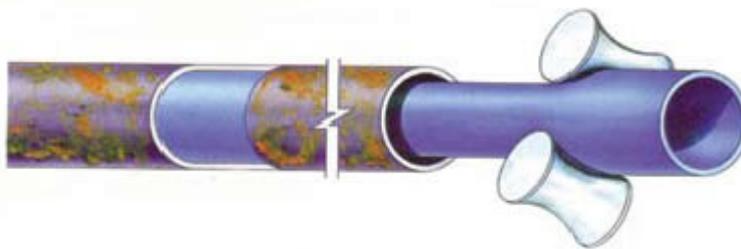
Figura 7: Inserção por Roll Down.

Esta técnica tem como diferencial a inserção de um tubo de polietileno. O diâmetro do tubo a ser inserido neste caso pode ser similar ou superior em tamanho à tubulação existente. O diâmetro é reduzido por rolamento por meio de guias, como ilustrado na Figura 7, e em forma de cone o tubo é empurrado. Depois de inserido, o tubo é aquecido ou pressurizado com água, voltando à forma original.

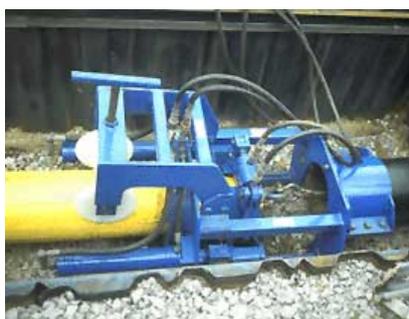
Figura 8: Inserção por Swagelining.

Neste método o diâmetro do tubo é reduzido por extrusão por meio de guias (trafilas) e empurrado para o interior da rede, como mostra a Figura 8. O tubo volta à forma original sem necessidade de aquecimento ou pressurização.

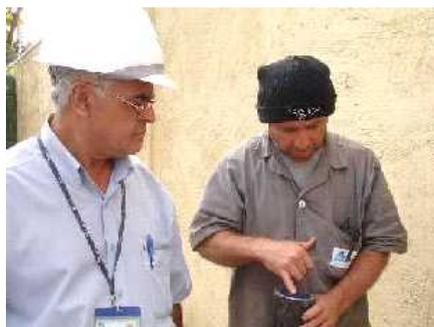
Figura 9: Inspeção da amostra da rede.

Neste caso, sondagens periódicas para retirada de amostras são recomendadas durante a execução dos serviços, logo após o término da limpeza da tubulação, para avaliar o grau de remoção das incrustações, e logo após a aplicação do revestimento na rede, para avaliação de sua espessura, que pode variar de acordo com o tipo de revestimento nela aplicado.

A Figura 9 ilustra o processo de retirada e avaliação de amostras da rede.

É recomendada a retirada de duas amostras a cada 300 metros de tubulação revestida. Caso alguma delas não atenda às especificações, tem-se de identificar o trecho revestido e rejeitá-lo, devendo ser solicitado à empresa contratada refazer o serviço limpando e aplicando no trecho um novo revestimento.

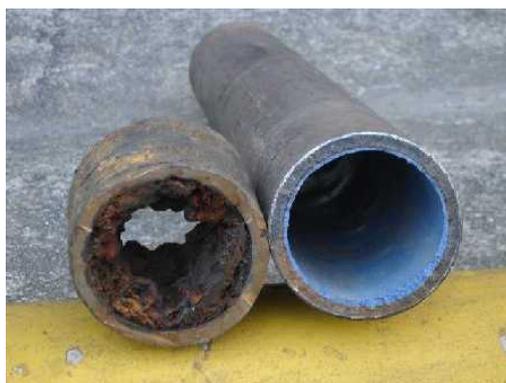
Figura 10: Comparação do estado estrutural da rede, antes e depois dos serviços.

As condições estruturais da rede podem ser comparadas, antes e depois dos serviços, como ilustra a Figura 10.

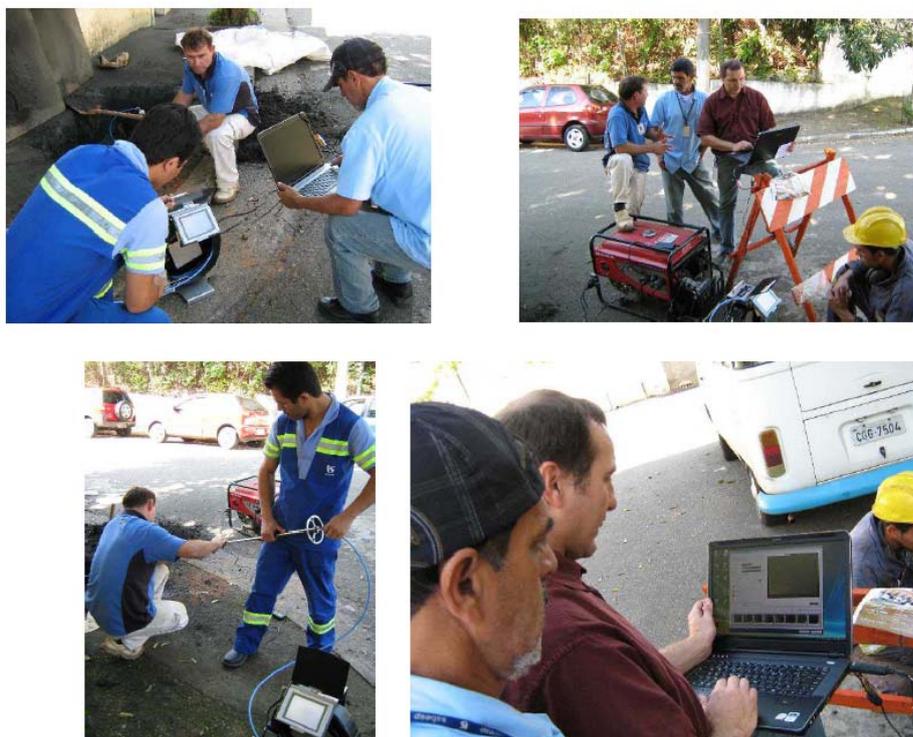
Figura 11: Inspeção televisiva da rede o término da limpeza da tubulação.

Numa experiência recente, utilizamos equipamentos para inspeção televisiva da rede durante os serviços de limpeza e revestimento, em duas etapas: imediatamente após o término dos serviços de limpeza da rede e após a cura do revestimento aplicado. As etapas dos serviços de inspeção e os resultados após a limpeza podem ser vistos nas Figuras 11 e 12.
