MELHORIA DA EFICIÊNCIA
OPERACIONAL : SISTEMAS
DE ÁGUA E ESGOTO DA
REGIÃO BRAGANTINA

XXII Encontro Técnico
AESABESP
Congresso Nacional de
Saneamento e Meio Ambiente

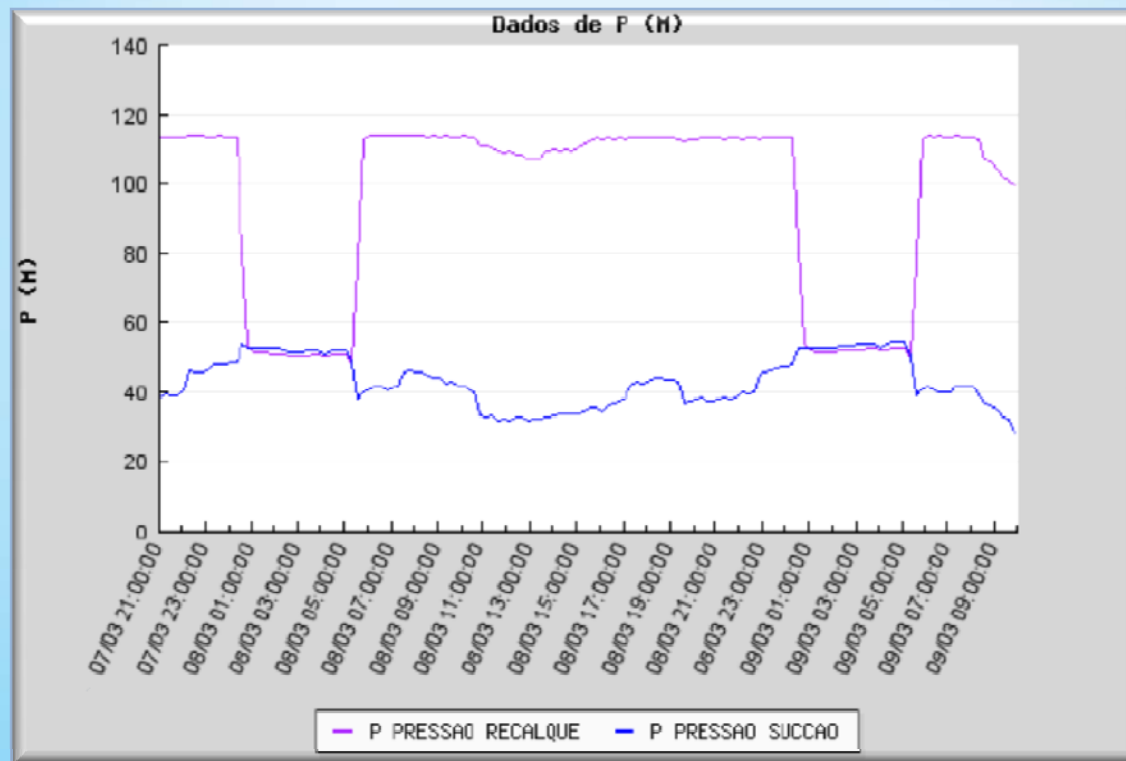
- **BUSCA DE NOVAS TECNOLOGIAS**
- **SISTEMAS DE TELEMETRIA**
- **PARADA NOTURNA DE BOOSTER'S**

Figura 3 – Sistemas de Telemetria da Região Bragantina
Fonte: Sabesp - CCO Bragança Paulista 2011

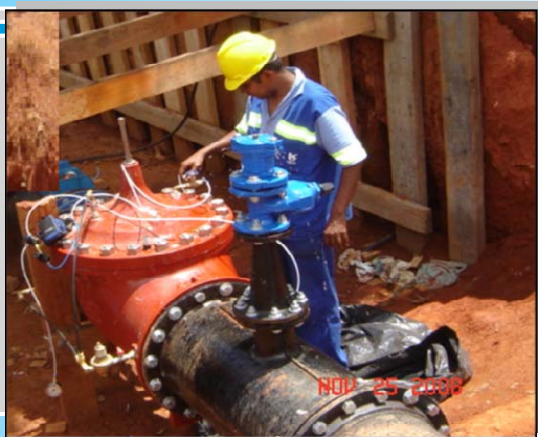
VRP's com controlador

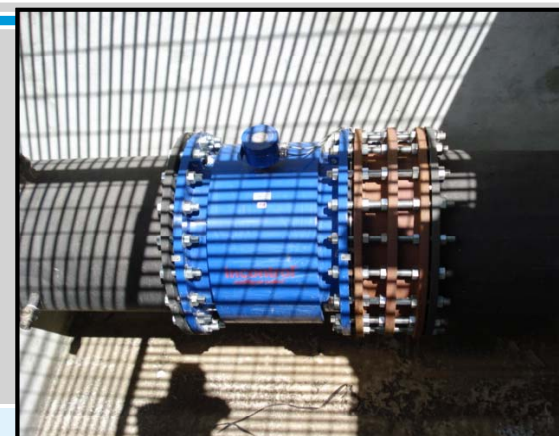
Macromedidores ETAs e DMC's

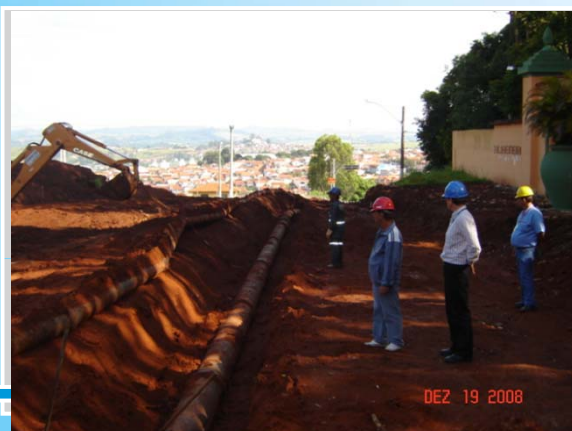
Remanejamentos de Redes Críticas

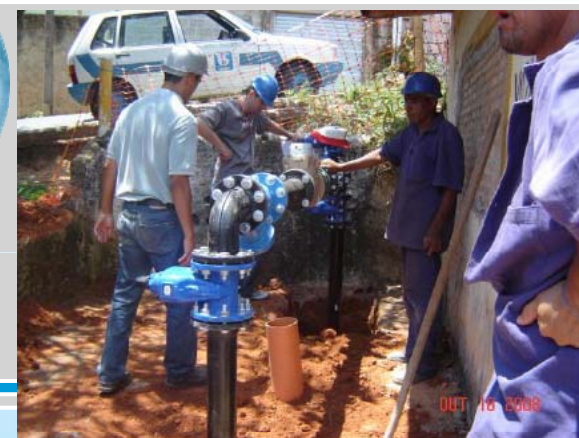
VRP's instaladas em cavalete

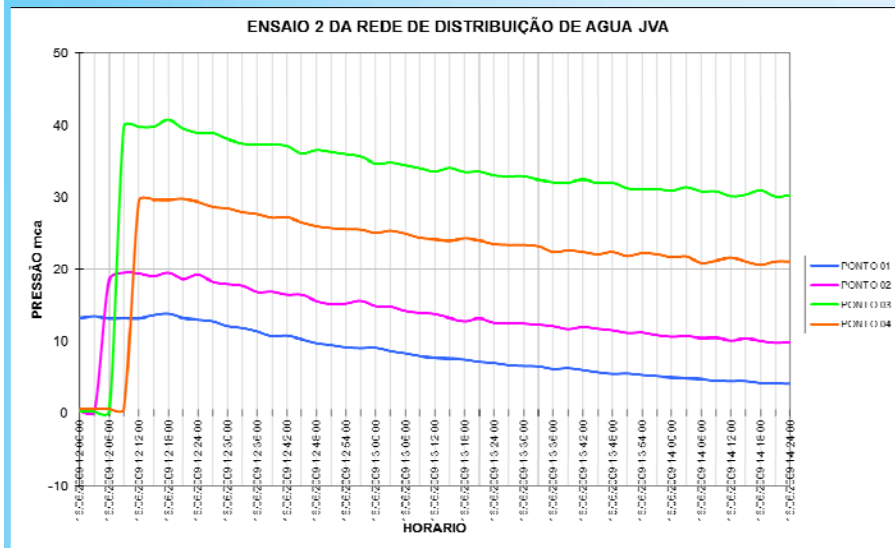
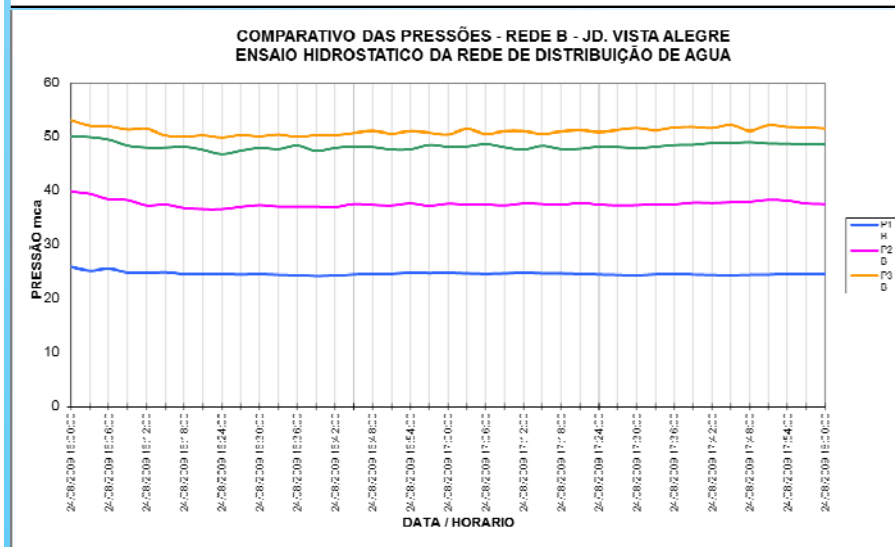
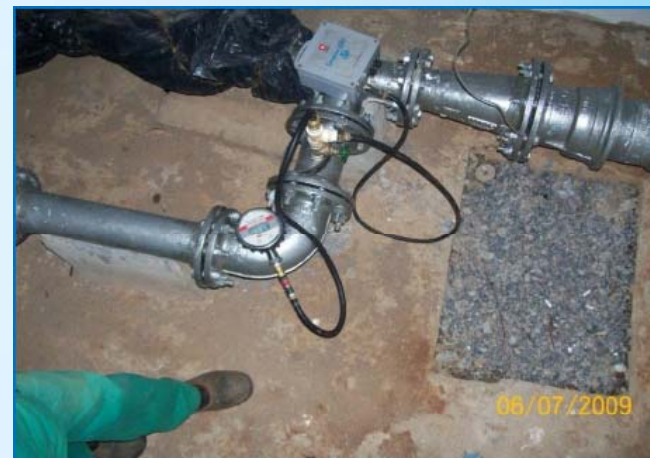
➤ Execução de Testes de Estanqueidade segundo a NBR 9650/86

Figura 6 – Execução de Teste de Estanqueidade
Fonte: O Autor

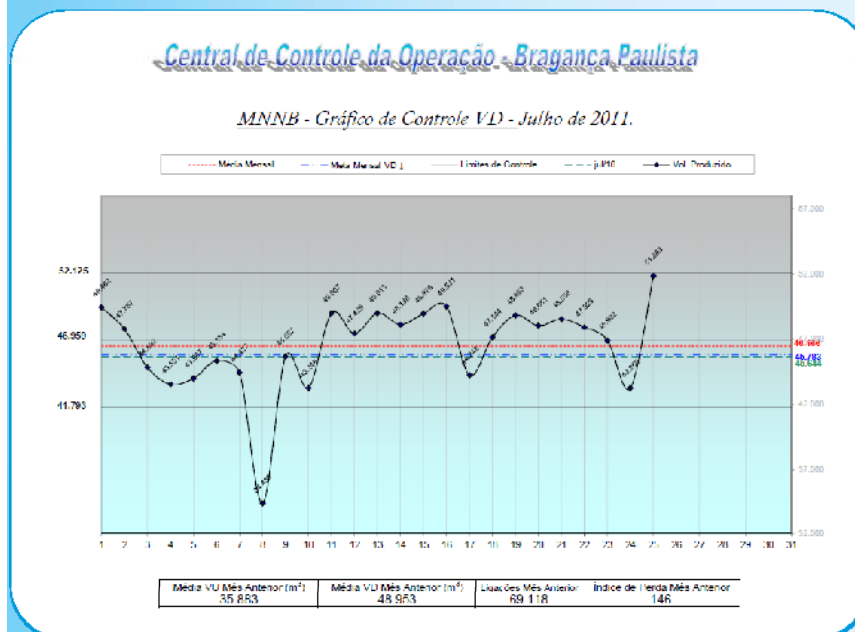
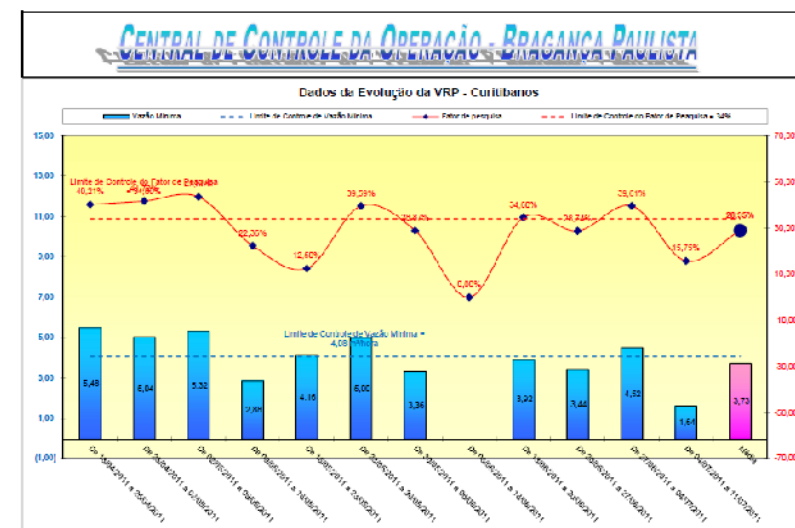
Figura 7 – Gráficos de Vazão Diária e Mínima Noturna/Fator de Pesquisa
 Fonte: CCO Bragança Paulista

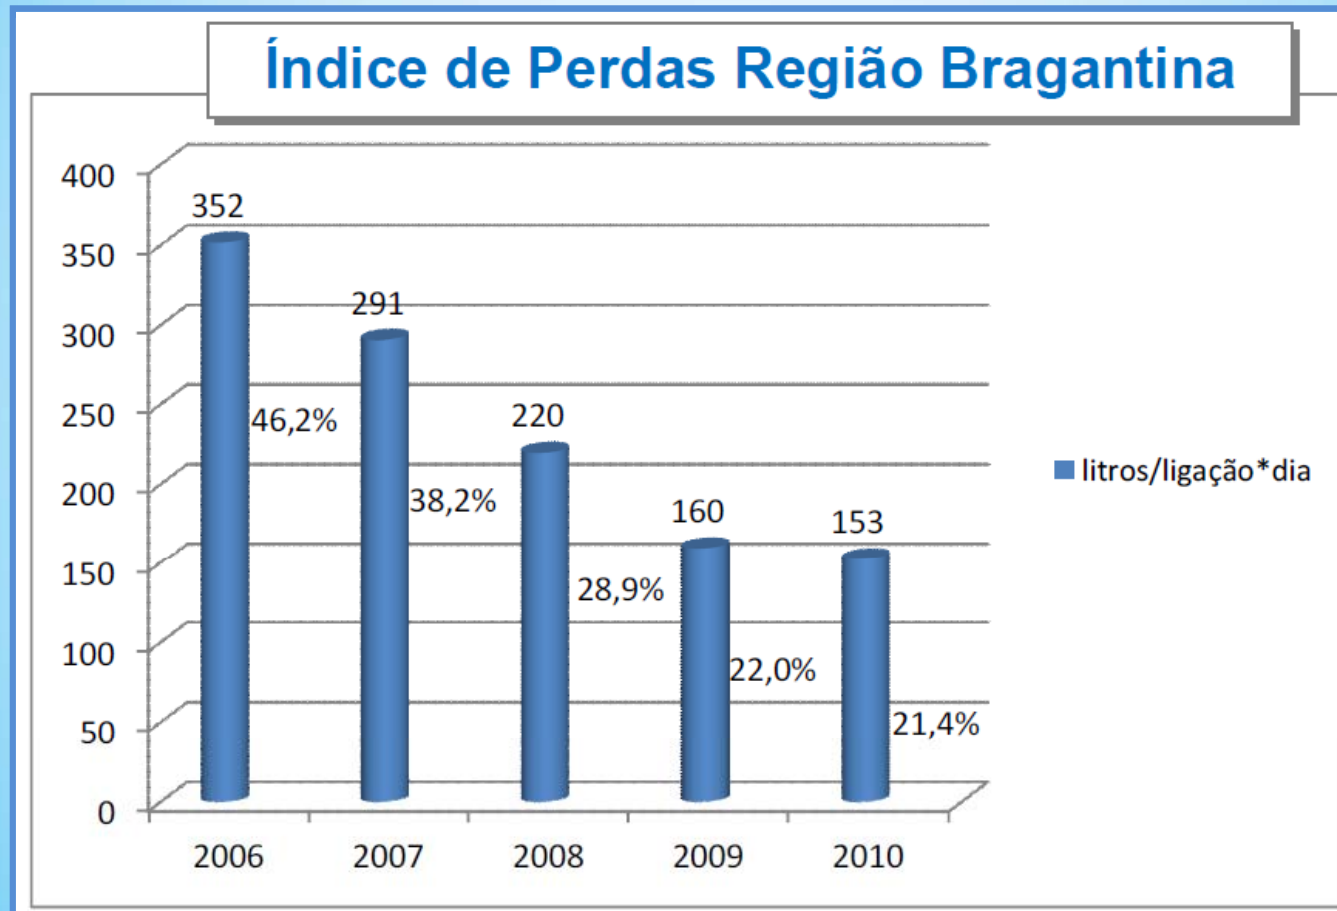
Figura 8 – Indicador de Perdas de Água na Região Bragantina
Fonte: CCO Bragança Paulista (2010)

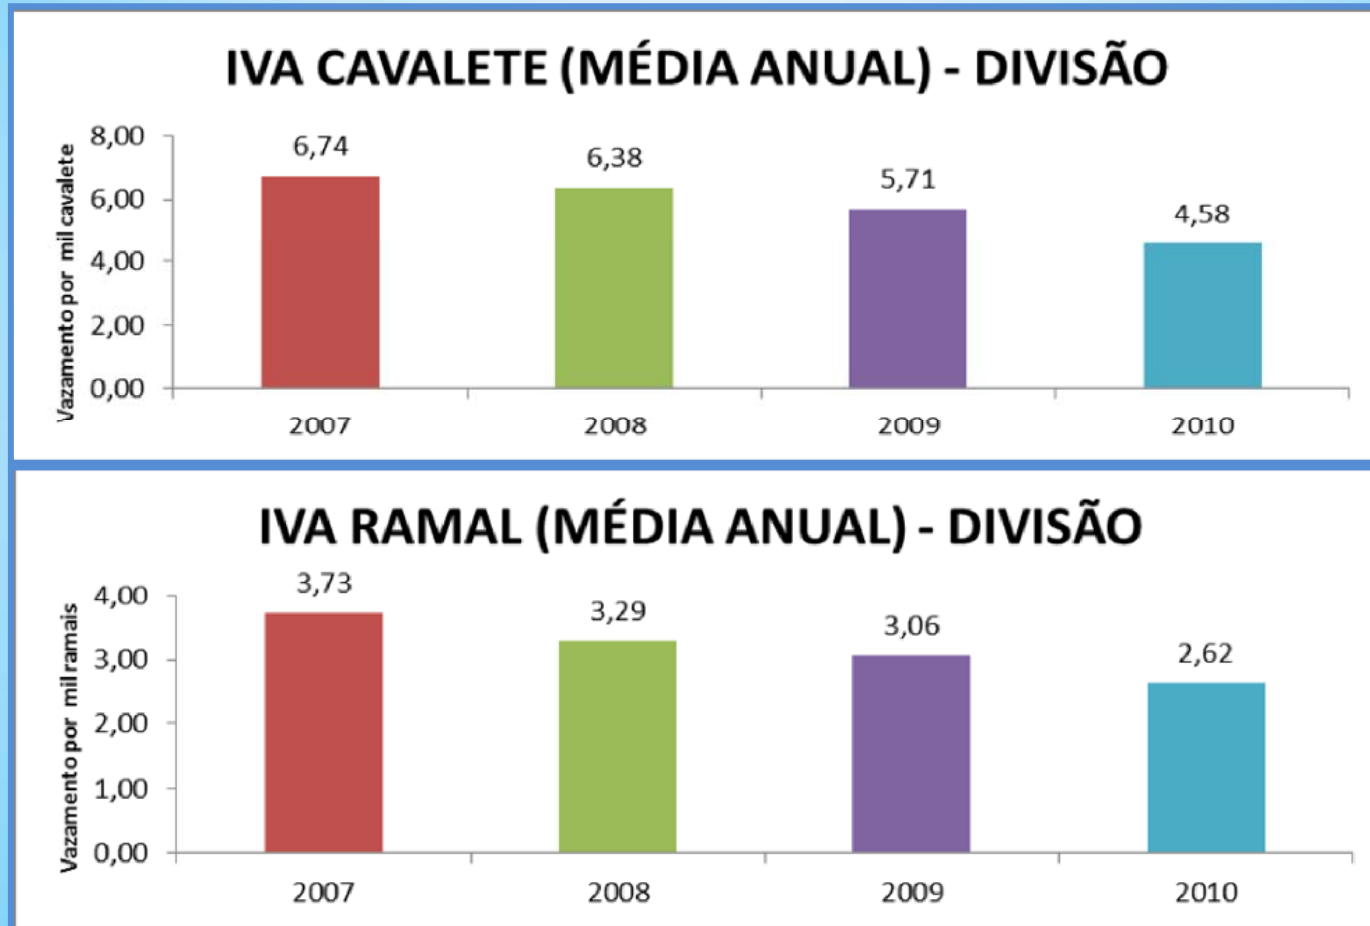
Figura 9 – Indicador de Vazamento de Água em Cavaletes e Ramais
Fonte: CCO Bragança Paulista (2010)

REDUÇÃO DE DESPESAS DE MANUTENÇÃO DO SISTEMA DE ÁGUA COM A MELHORIA DA EFICIÊNCIA OPERACIONAL					
Serviços	2007	2010	Redução (Qtde)	Valor Médio Reparo (R\$)	Redução Custo Anual (R\$)
Reparos Cavaletes	5580	3792	1788	48,30	86.360,40
Reparos Ramais	3088	2169	919	210,00	192.990,00
Reparos Redes	1025	687	338	367,50	124.215,00
VALOR TOTAL ANUAL					R\$ 403.565,40

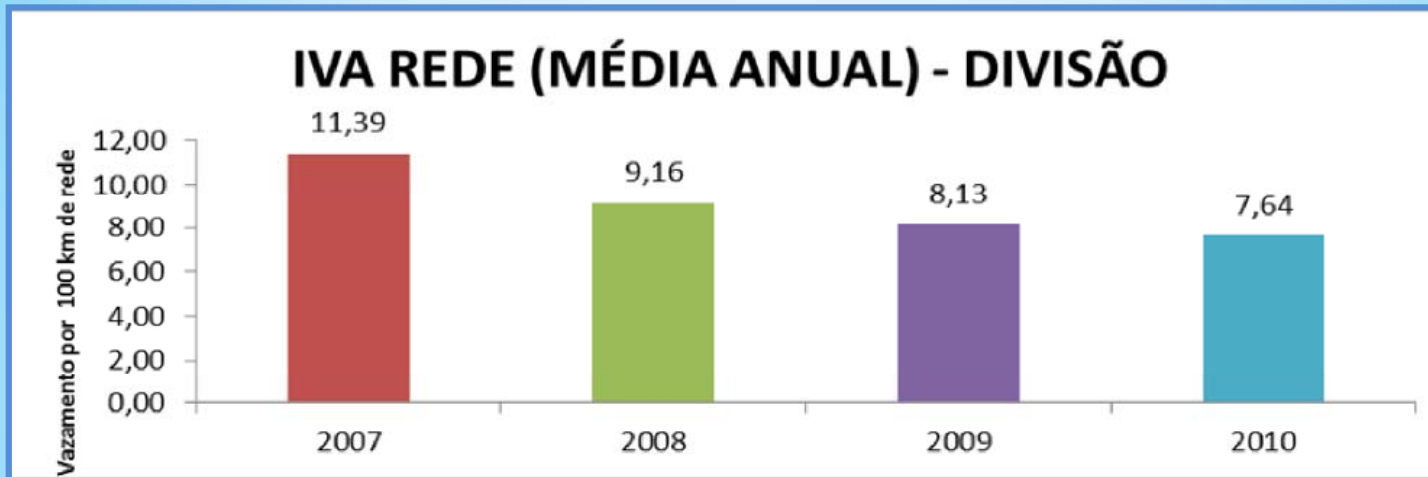
Figura 10 – Indicador de Vazamento de Água em Redes
Fonte: CCO Bragança Paulista (2010)

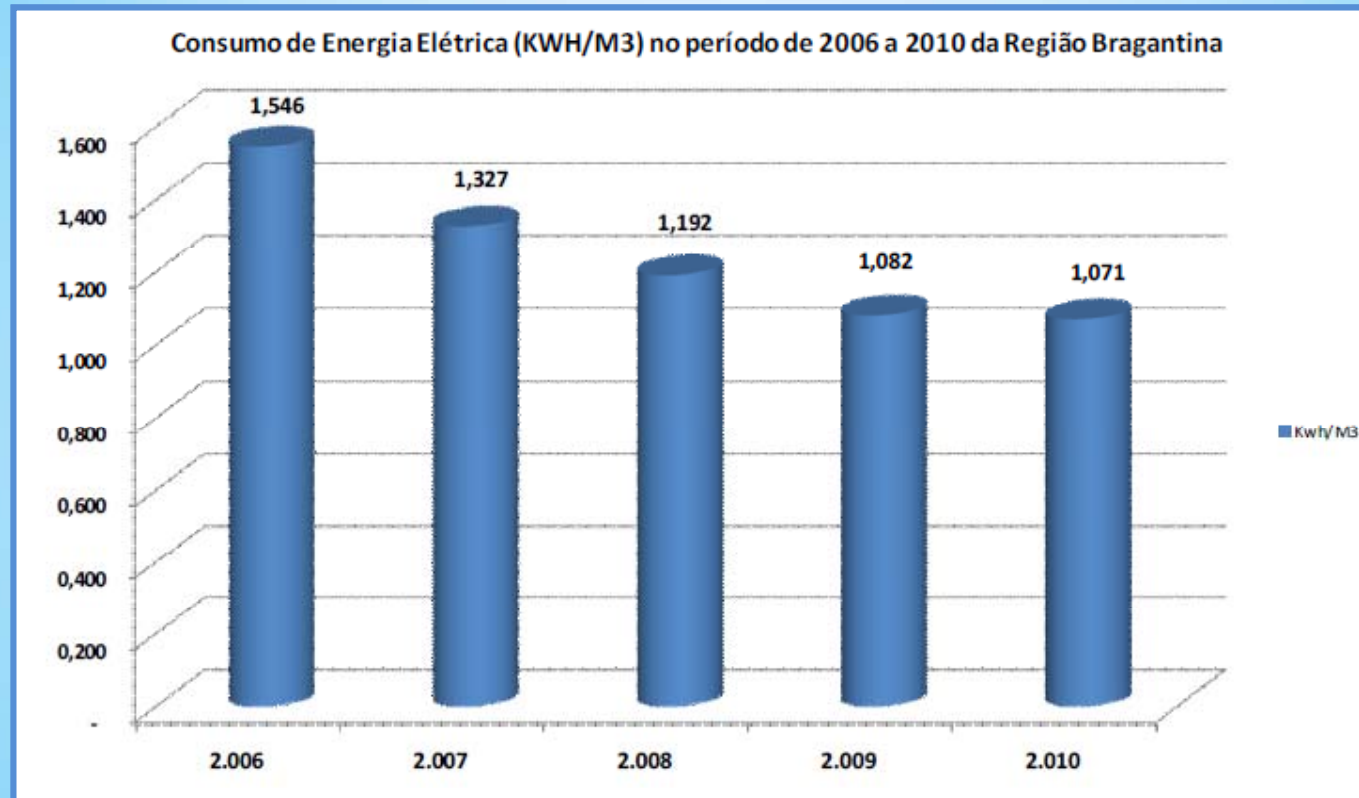
Figura 11 – Redução do Consumo de Energia Elétrica por m³ Produzido

REDUÇÃO DO CONSUMO DE ENERGIA ELÉTRICA		
Redução 2006/2010 (kwh)	Custo (R\$/kwh)	redução custo anual(R\$)
6.051.271,78	0,31	R\$ 1.902.496,32

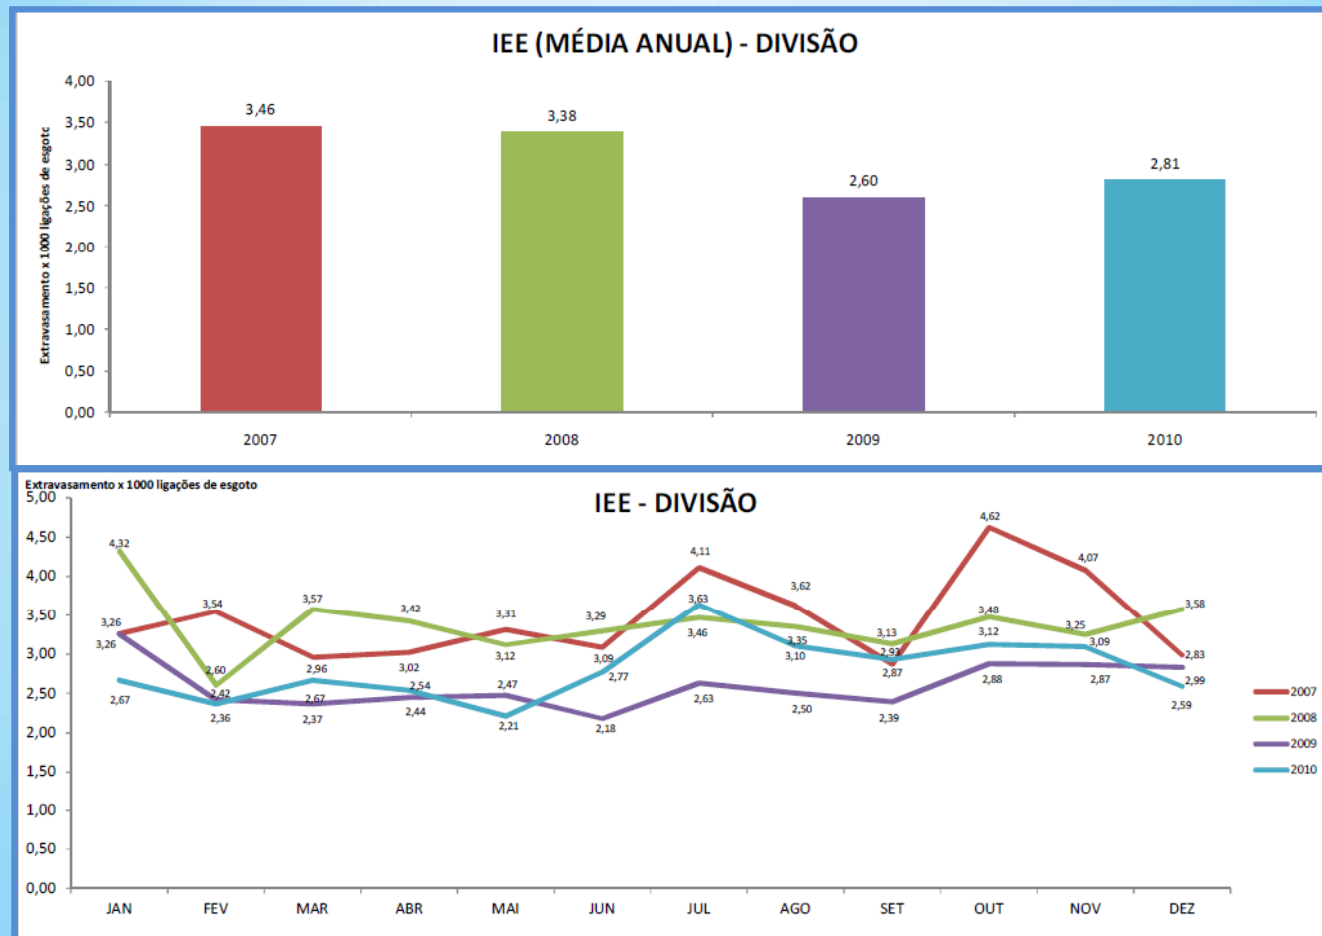
Figura 12 – Indicador de Extravasamentos em Redes de Esgoto
Fonte: CCO Bragança Paulista (2010)

REDUÇÃO DE DESPESAS DE MANUTENÇÃO DO SISTEMA DE ESGOTO COM A MELHORIA DA EFICIÊNCIA OPERACIONAL					
Serviços	2007	2010	Redução (Qtde)	Valor Médio Serviços (R\$)	Redução Custo Anual (R\$)
Reparos e Desobstruções de Redes e Ramais de Esgoto	2325	1888	437	269,35	117.705,95
VALOR TOTAL ANUAL					R\$ 117.705,95
