MELHORIA OPER. ATRAVÉS DE BICOS ENGENHEIRADOS DE SEWER – JET PARA REDUZIR BURACOS EM VIAS PÚBLICAS

Área de Atuação
Unidade de Negócio Sul
MS

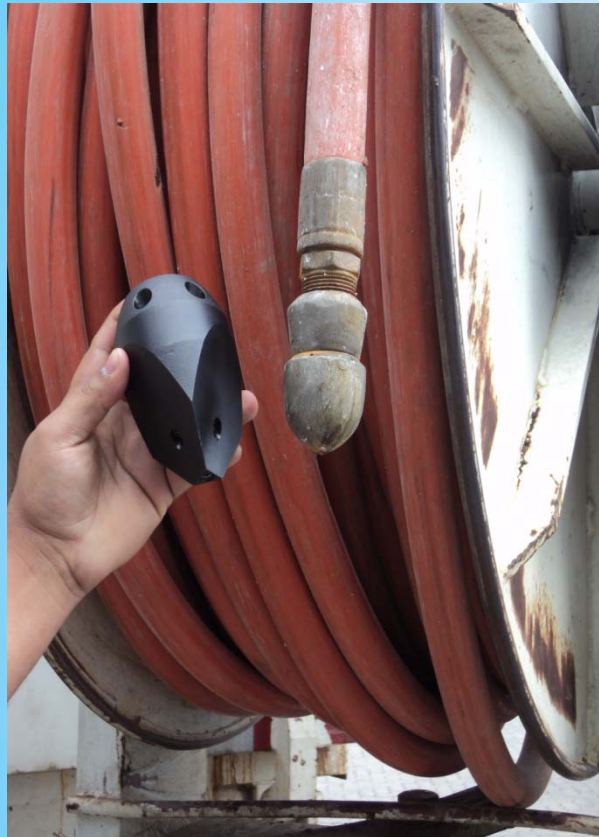
DEPOIS (Atual)

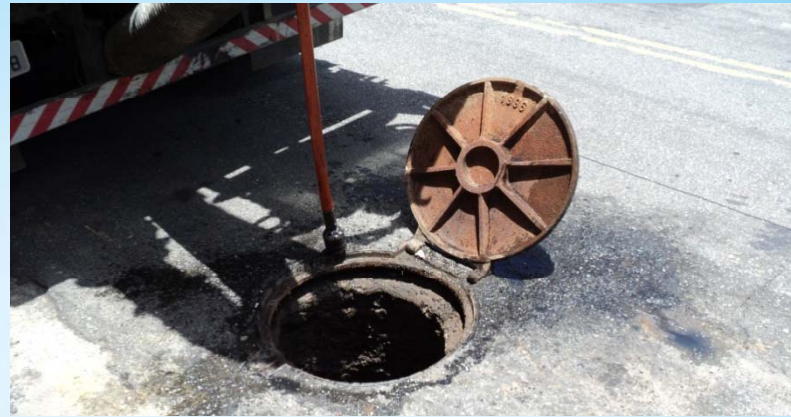
Diferença dos Bicos

Verificação da engenharia dos bicos, quanto ao ganho de pressão e velocidade obtida, para melhorar a eficiência da manutenção.

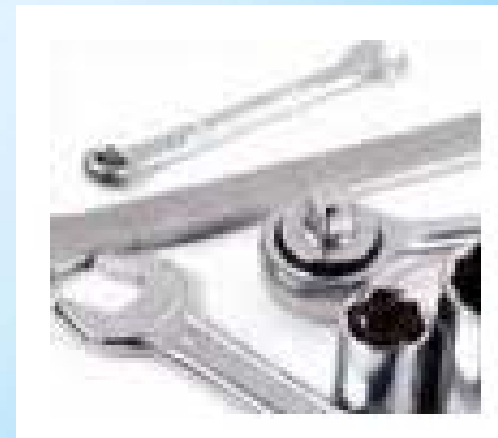
Operação do caminhão com o novo equipamento.

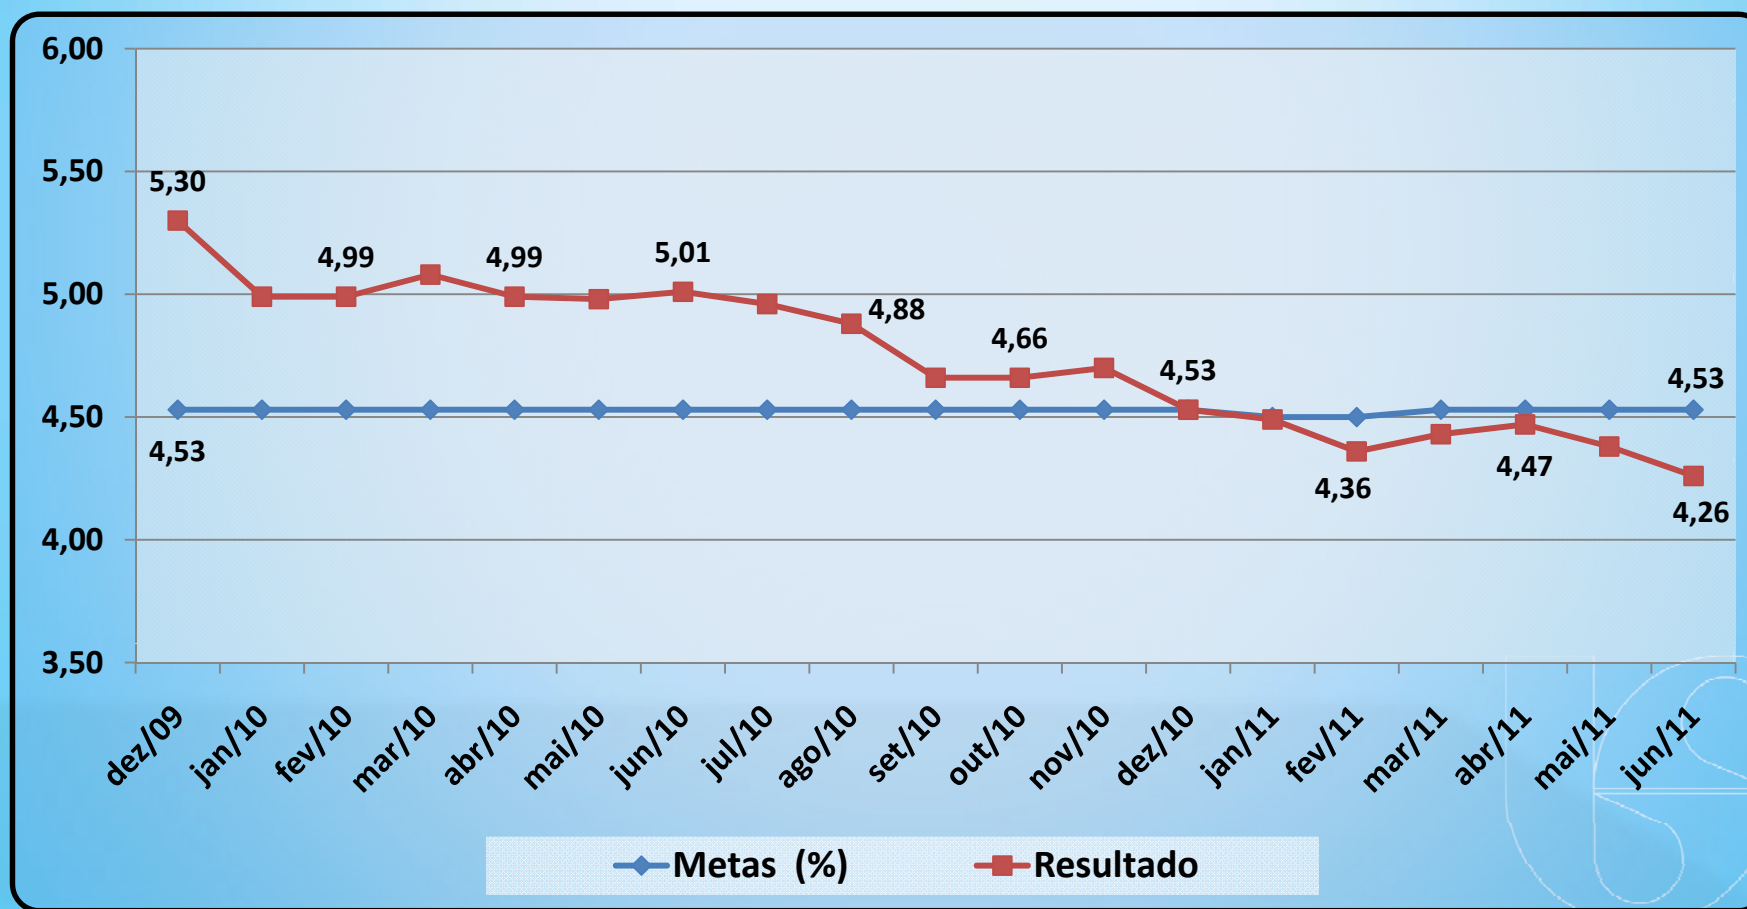
Melhoria na indicador operacional – I.E.E.

I.E.E.= $1000 \times (\Sigma \text{serv. últimos 12 meses} / (12 \times \text{ligações ativas no mês}))$.

-A implantação abordada refletiu na diminuição da carteira de manutenção de rede coletora de esgoto assim como melhoria no indicador operacional.
