UNIDADE DE NEGÓCIO PARDO E GRANDE – RG

SABESP FRANCA SETOR DE DISTRIBUIÇÃO E COLETA – RGFF.3

SÃO PAULO, 8 DE AGOSTO DE 2012

**AÇÕES PARA REDUÇÃO DE PERDAS REAIS
NA DISTRIBUIÇÃO DE ÁGUA NA CIDADE
DE FRANCA SÃO PAULO
PERÍODO JAN A DEZ/11**

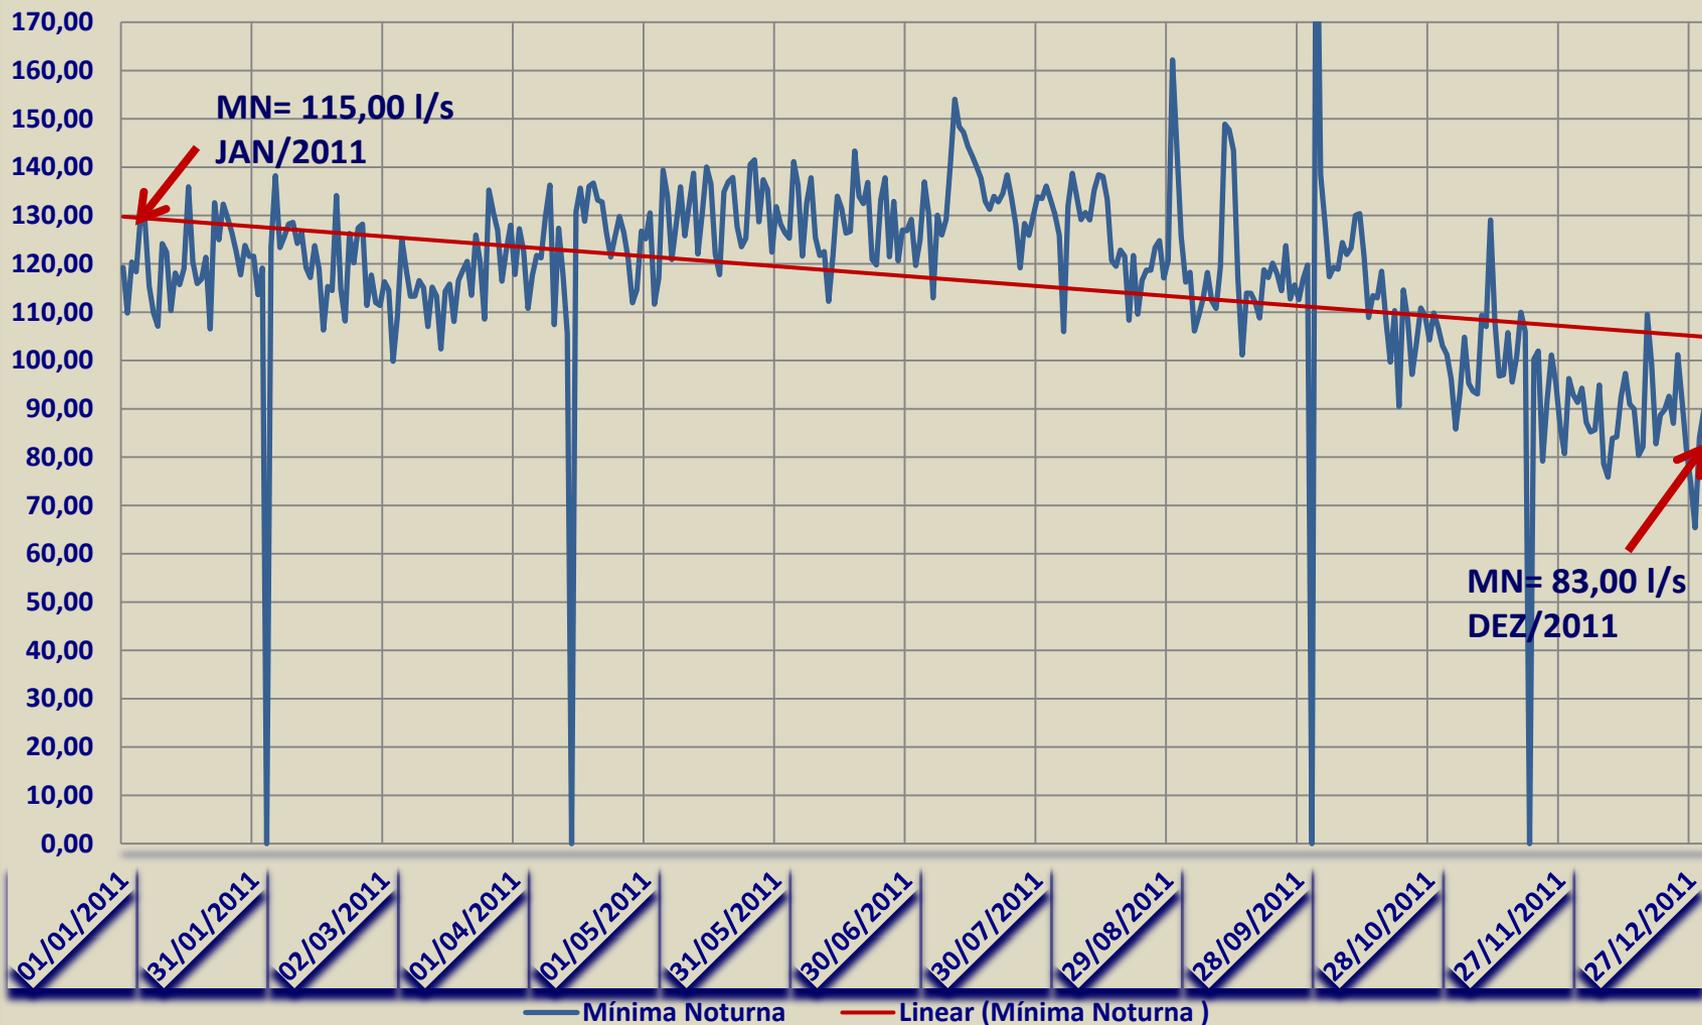
RESULTADO MÍNIMA NOTURNA

TOTAL FRANCA

Os resultados com as ações implementadas no período de um ano (2011) apresentaram uma redução de aproximadamente **38%** na vazão mínima noturna que registrava de **115 l/s** para **83 l/s**, significando que ações sistemáticas e planejadas podem apresentar resultados reais e perceptíveis.

- Destacamos o trabalho sistemático de avaliação da vazão mínima noturna e a orientação específica voltada a equipe de haste de escuta e geofone, priorizando regiões com índices elevados, o trabalhos de inspeções noturna de **PVs e galerias.**

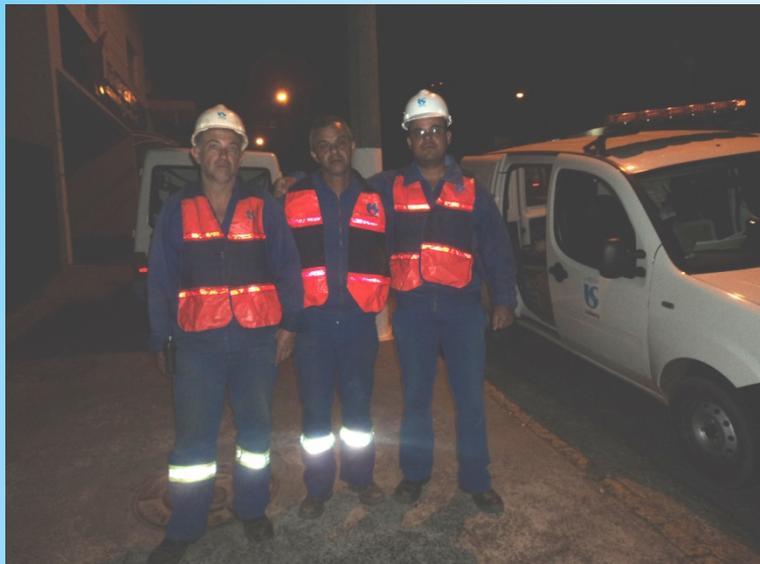
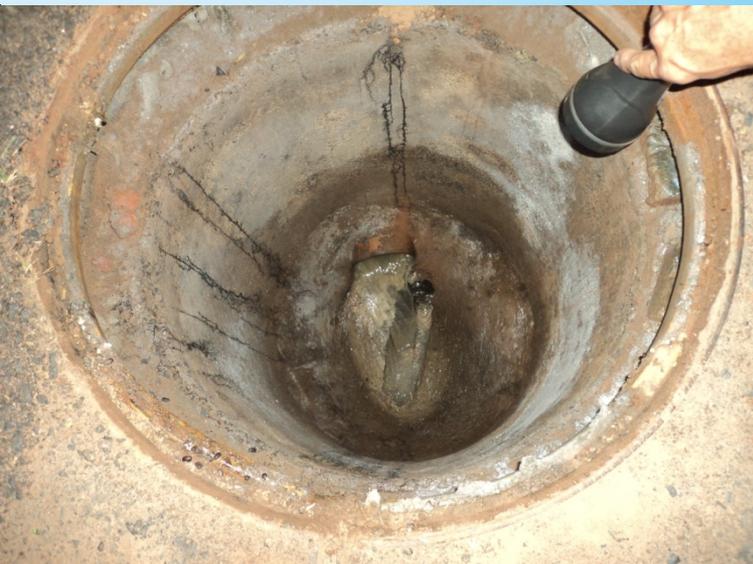
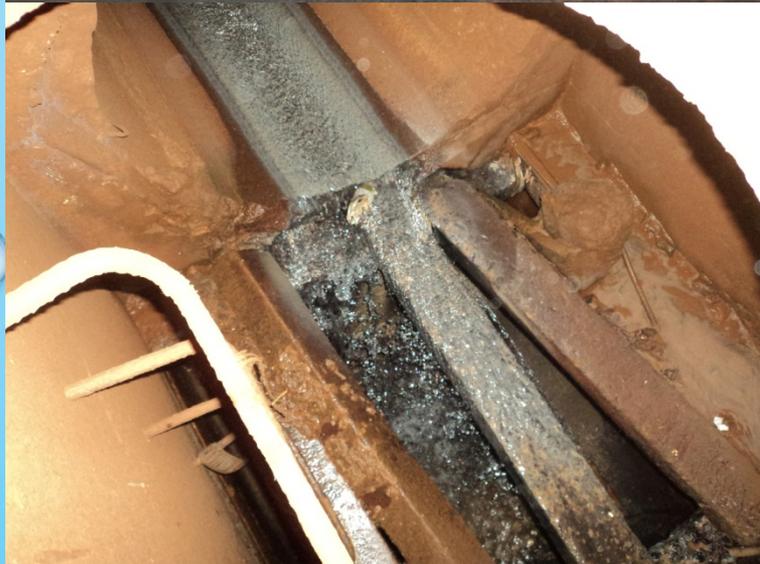
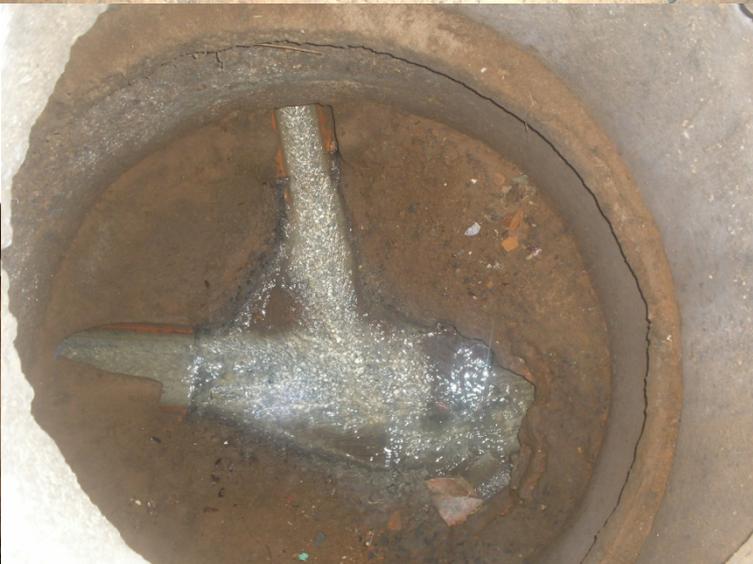
VISTORIA PVS E GALERIAS

- **Vistoria noturna em poços de visitas e galerias:**

Inspeção na calha do córrego Cubatão, Jardim Aeroporto III e IV, Jardim Santa Bárbara: Reparo (3 redes de 50 mm PVC e 46 vazamentos de ramal).

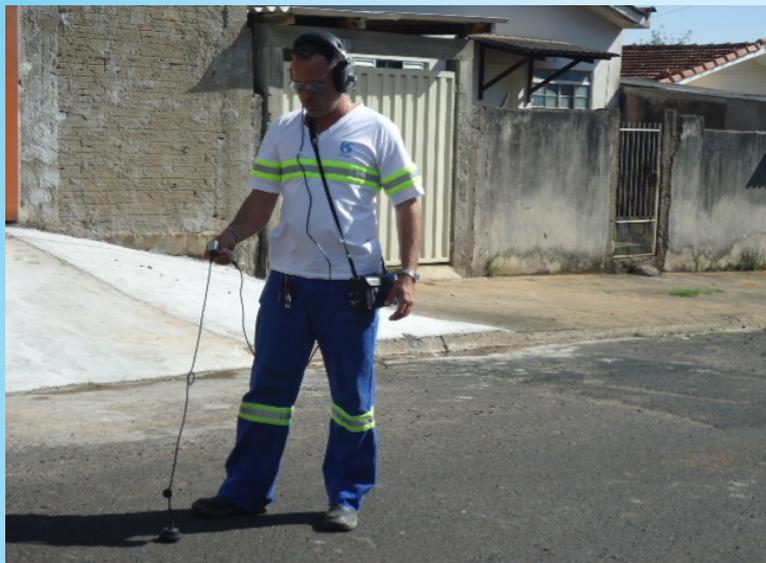
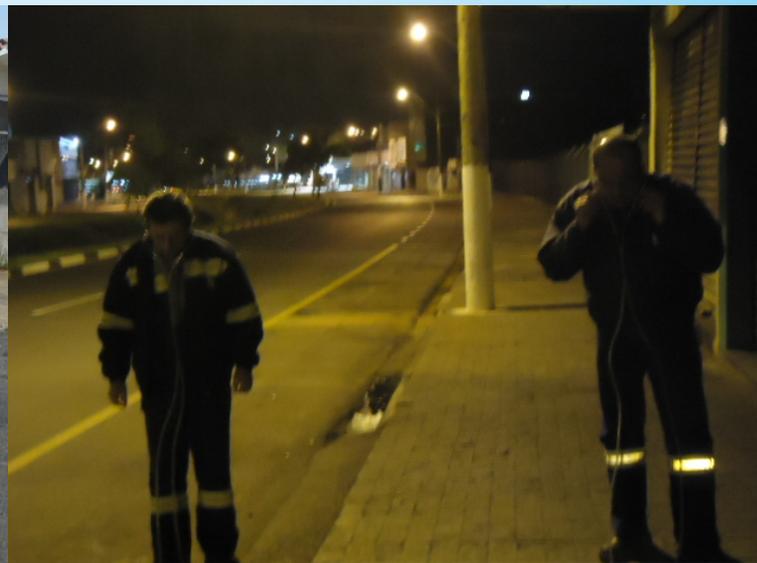
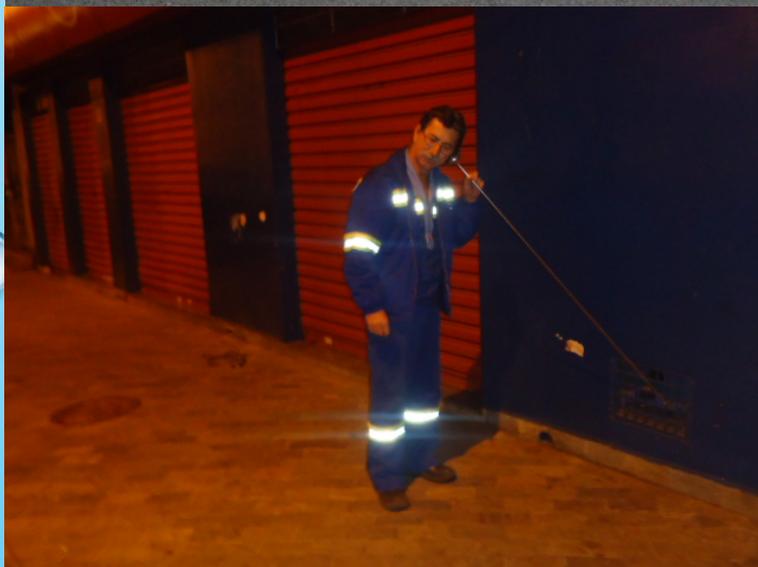
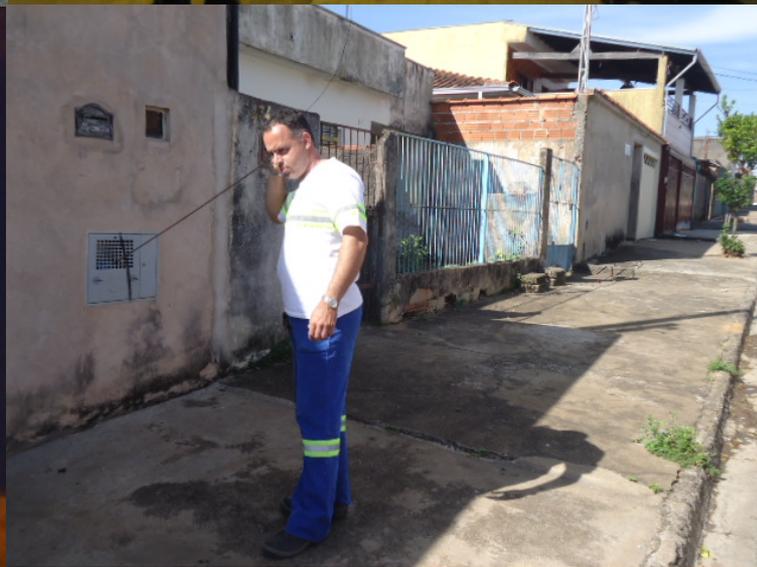
GEOFONAMENTO E HASTE DE ESCUTA

- **Haste de escuta e geofone:**

Haste de escuta: 52.663 un.

Geofone: 315 km

Total vazamentos identificados: 778 un.

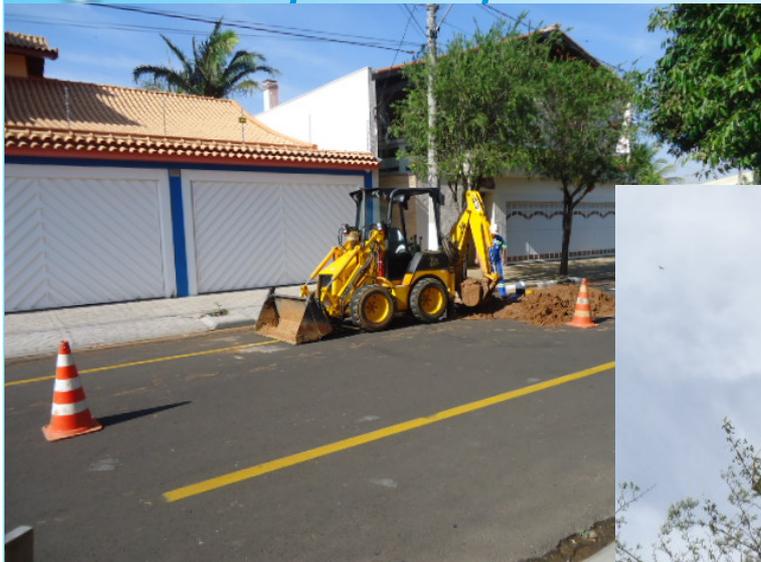
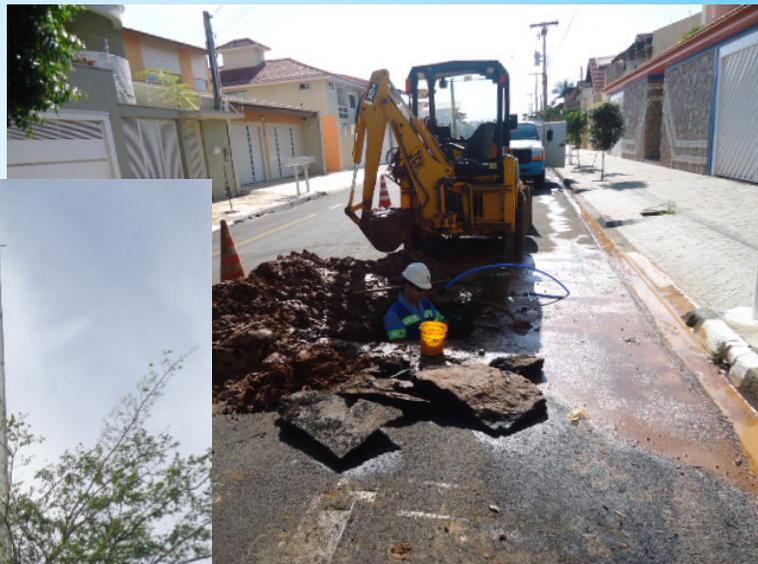
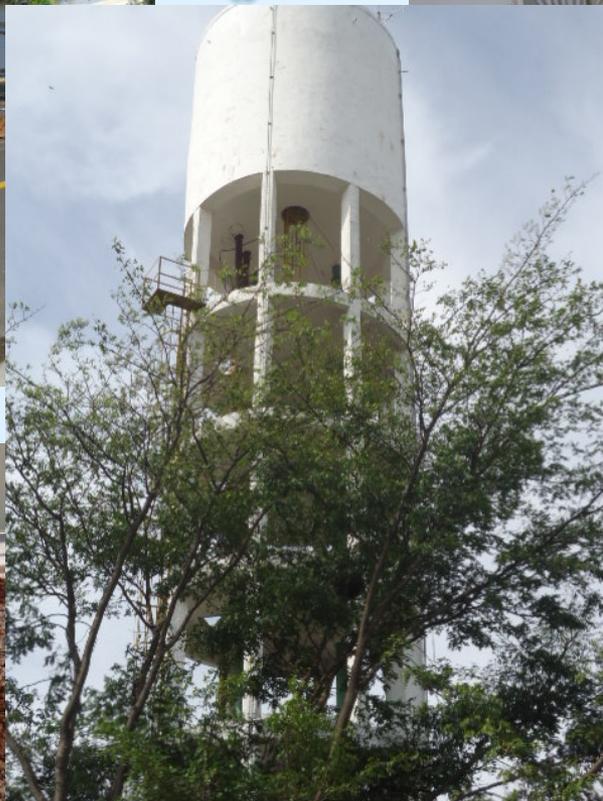
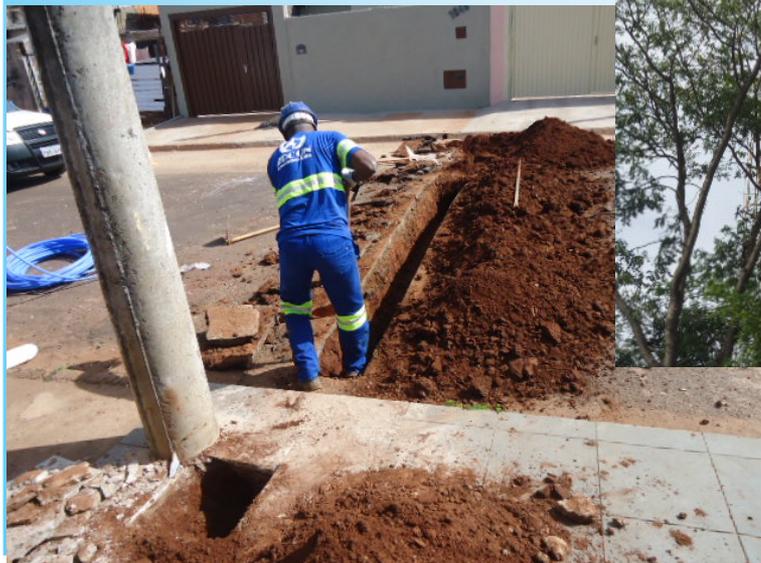
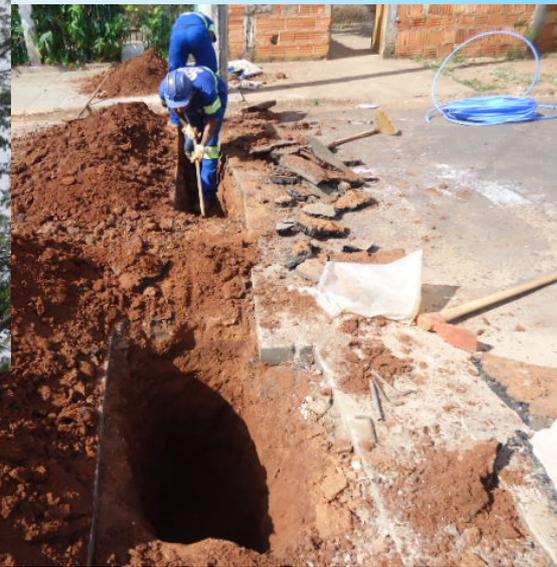
TRA, CRA, RESERVATÓRIO

- **Troca de ramal:**

1.654 TRA.

- **Reservatórios:**

Sistema de extravasamentos: Acionamento da equipe noturna quando o reservatório se encontrar cheio para verificação de possível extravasamento e verificação do funcionamento dos sensores de nível.

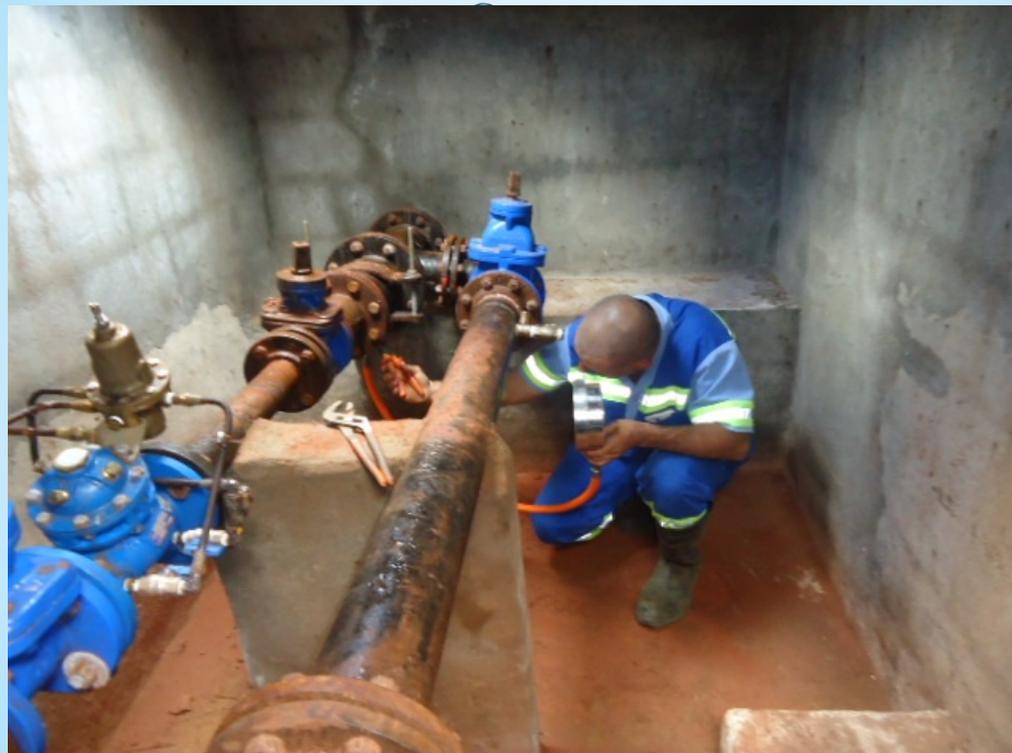
GERENCIAMENTO DE PRESSÃO

● Válvula Redutora de Pressão:

- ✓ **Treinamento** e organização interna das atividades de manutenção de VRPs.
- ✓ **Verificação** das ocorrências de manutenção na área para envio da equipe de manutenção.
- ✓ **Verificação** das pressões com instalação de data logger para estudo de instalação.
- ✓ **Estanqueidade** dos registros limites das válvulas com massa plástica.
- ✓ **Inspeções e reparos:** 495 visitas.
- ✓ **Instalação:** 5 un.

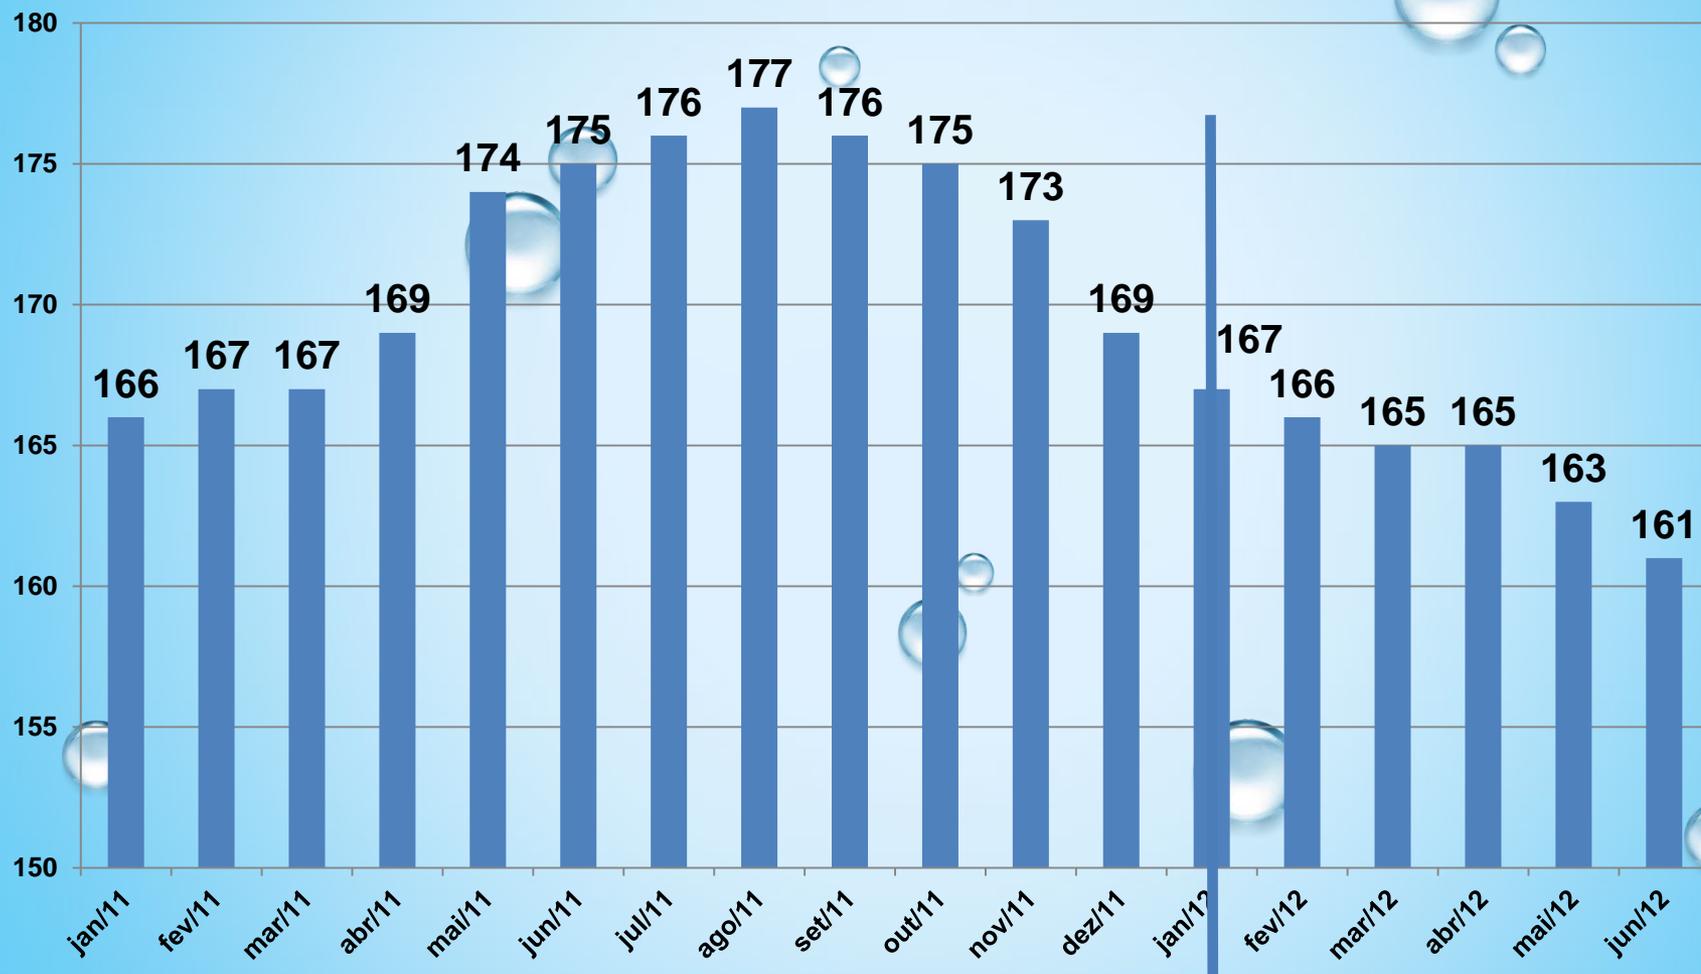
IPDT (l/ramal/dia)

Indicadores	Junho/2011	Junho/2012
Volume Produzido (VP)	2.202.812 m ³	2.153.340 m ³
Volume Micromedido (VCM)	1.567.753 m ³	1.581.209 m ³
Volume Perdido	635.059 m ³	572.131m ³
Perdas Percentuais	27,5 %	25,8%
Índice de Perdas (IPDT)	175 l/ramal/dia	161 l/ramal/dia
