RECUPERAÇÃO DO COEFICIENTE DE RUGOSIDADE DE ADUTORA DE ÁGUA BRUTA ATRAVÉS DA IMPLANTAÇÃO DE NOVAS VENTOSAS COM A TUBULAÇÃO EM CARGA

RESUMO

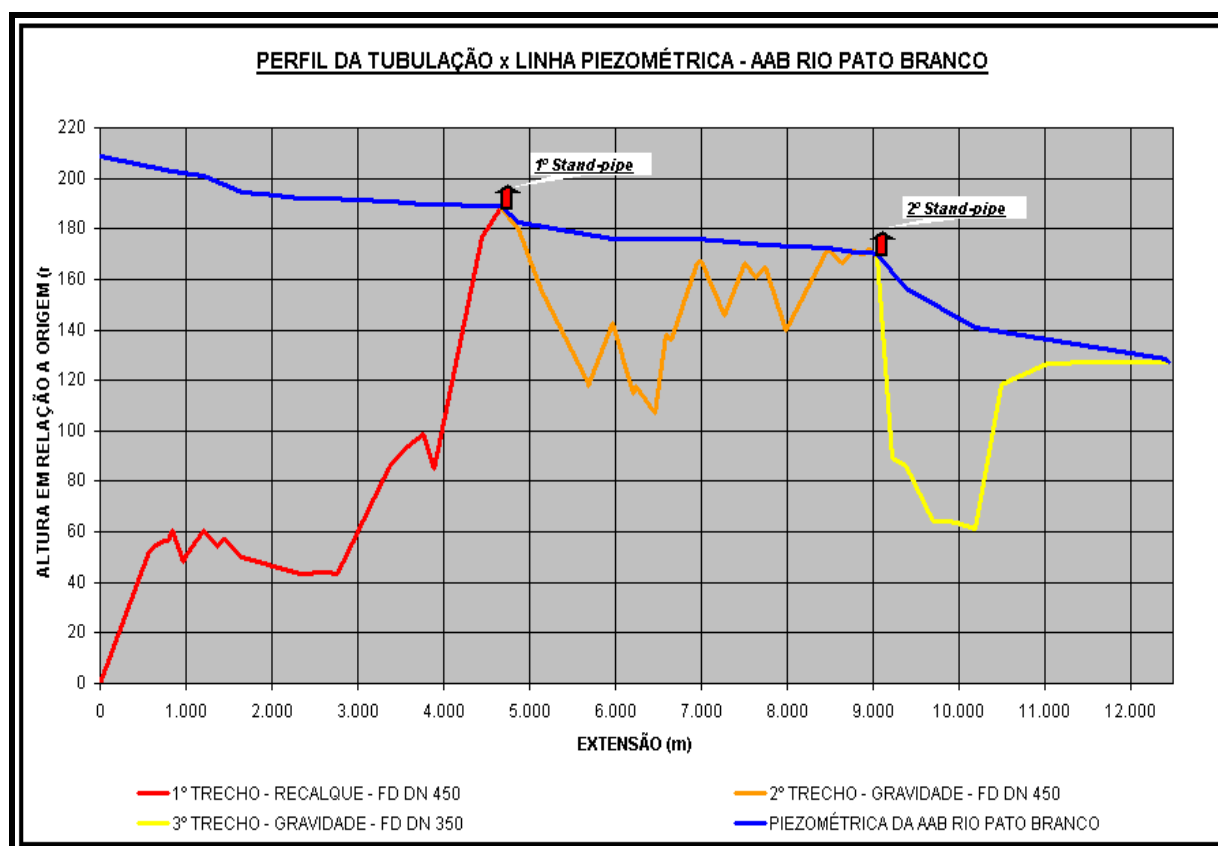
Figura 01: Perfil da tubulação x linha piezométrica, com base no levantamento de campo, da AAB Rio Pato Branco.
Fonte: Acervo do autor, 2010.

Pode ser observado que, no primeiro trecho de tubulação a jusante dos 02 Stand-pipes, há uma significativa redução de pressão, em função da admissão de ar nestes dispositivos operacionais. Conforme Gasparini, Favaro e Depexe (2011), em função da ineficiência das ventosas existentes na linha, ventosas estas que são de simples função, o ar admitido no 2º Stand-pipe estava dificultando o Processo de Tratamento, nas etapas de floculação e de decantação, já que o ar admitido estava provocando a aeração da água bruta, o que dificultava a formação dos flocos e a sua respectiva sedimentação. Este fato era comprovado em função da necessidade de lavagem freqüente dos filtros. Durante os levantamentos de dados, foi observado que no primeiro trecho a jusante do 1º Stand-pipe e no último trecho a montante e no primeiro trecho a jusante do 2º Stand-pipe, a adutora funciona com um canal livre, sendo que, nestes trechos, a adutora trabalhava em meia seção. Pode ser observado também que o 3º Trecho da adutora, em função de sua redução de seção, apresenta a maior perda de energia.

Considerando as vazões medidas pelo macromedidor de vazão da linha e pela pitometria, o 1º trecho apresentou um baixo valor do coeficiente “C”, o que indica que há uma excessiva perda de carga no trecho, ficando abaixo de 100. Neste mesmo trecho, entre as distâncias acumuladas de 3.361 metros e 4.460 metros, o coeficiente “C” ficou abaixo de 65. O 2º trecho apresentou um coeficiente “C”, na sua maior parte, em torno de 111. Porém neste mesmo trecho, nos primeiros 1.009 metros de tubulação a jusante do 1º Stand-pipe, o coeficiente de rugosidade “C” ficou em 50, reflexo da admissão de ar através referido dispositivo operacional. O 3º trecho apresentou um coeficiente “C”, na sua maior parte, em torno de 130. Porém neste mesmo trecho, nos primeiros 1.144 metros de tubulação a jusante do 2º Stand-pipe, o coeficiente de rugosidade “C” ficou em 60, em função também da admissão de ar. Para se elevar a Capacidade de Transporte da referida adutora, era necessário primeiramente, recuperar os trechos com altos índices de perda de carga distribuída. Portanto, havia a necessidade de recuperação do coeficiente de rugosidade “C” da adutora. Em função desta situação, foi

decidido por se implantar 12 novas ventosas ao longo da tubulação nas regiões da AAB Rio Pato Branco onde o coeficiente de rugosidade “C” era baixo, sendo decidido a implantação de 03 novas ventosas no 1º Trecho, 03 novas ventosas no 2º Trecho e 06 novas ventosas no 3º Trecho.

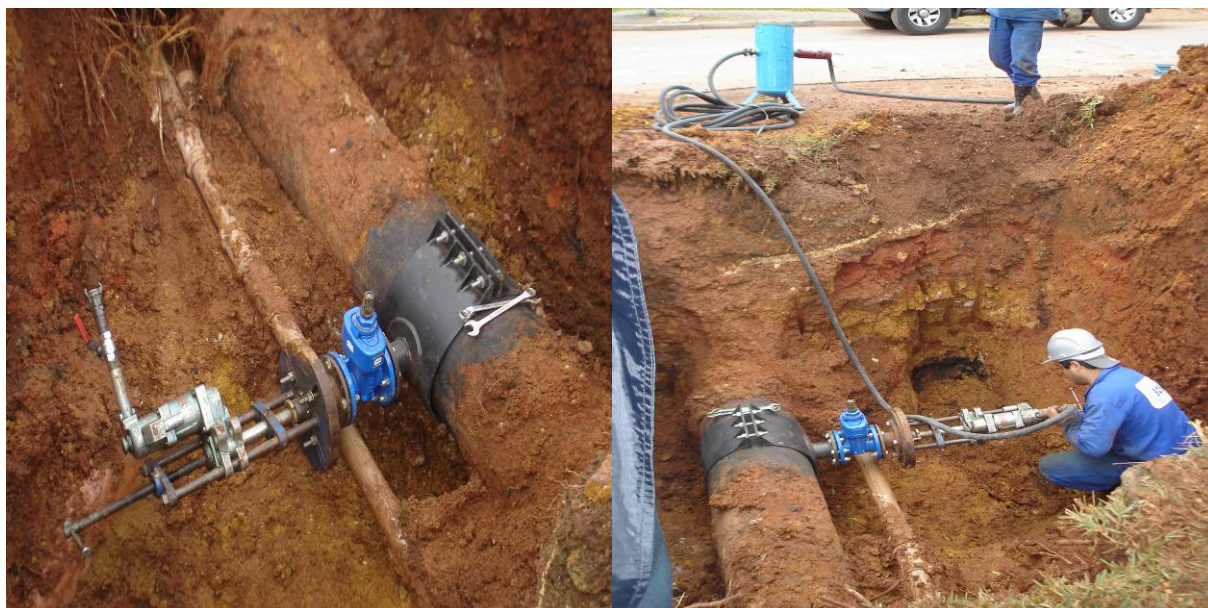
Para a implantação destas 12 novas ventosas na adutora, era necessário que sua forma de implantação ocorresse com a tubulação em carga, para que, assim, fosse evitada a necessidade de novos rodízios de abastecimento de água da cidade em função da paralisação da adutora. Como este tipo de atividade, até então, era novidade para os colaboradores da Sanepar de Pato Branco, uma equipe da URPB se deslocou a Curitiba, em junho de 2010, para o acompanhamento de implantação de um hidrante em tubulação em carga, conforme mostra a Figura 02.

Figura 02: Acompanhamento de furação de tubulação em carga para implantação de hidrante.
Fonte: Acervo do autor, 2010.

A Tabela 02 a seguir, apresenta os dados operacionais da tubulação e técnicos da furação realizada para a implantação de hidrante, acompanhada pela equipe da URPB.

Em Curitiba, este tipo de atividade estava em seu primeiro de desenvolvimento, em função da demanda, junto ao Corpo de Bombeiros, para ajuste da área de cobertura dos hidrantes existentes. Foi acompanhada a realização de uma furação, sendo que, para a realização da atividade, foi utilizado um mecanismo de furação pneumático com uma serra copo em sua ponta, acoplado ao registro flangeado DN 100, que por sua vez estava acoplado a uma abraçadeira especial bi-partida com derivação flangeada. Nesta atividade, foram verificadas as seguintes vantagens e desvantagens:

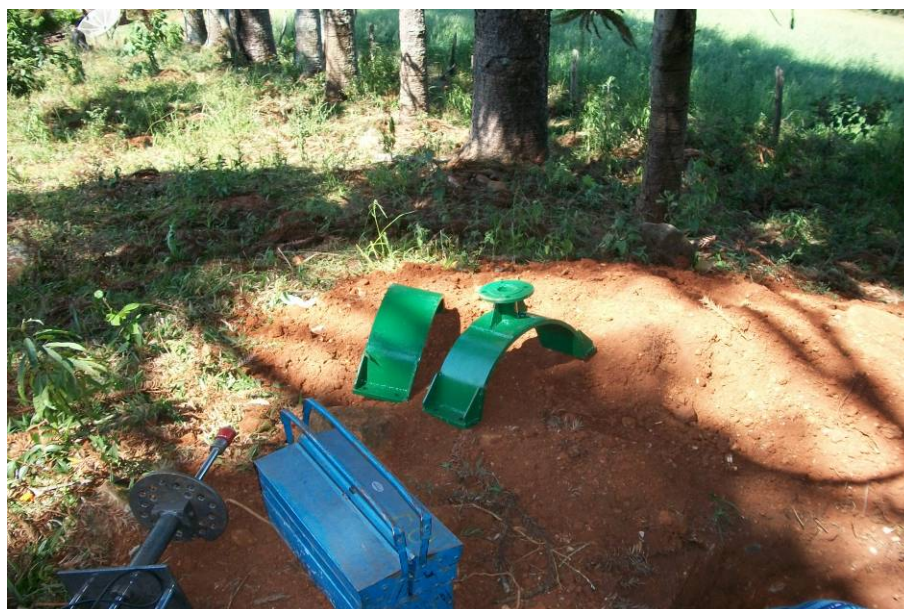
Com base no trabalho acompanhado em Curitiba, a URPB realizou processo de contratação para a implantação das 12 ventosas na AAB Rio Pato Branco com a tubulação em carga. Coube a Empresa Contratada a confecção das abraçadeiras especiais bi-partida, conforme ilustra a Figura 03, e o desenvolvimento de mecanismo para furação da tubulação.

Figura 03: Imagem da abraçadeira especial bi-partida utilizada para a implantação das ventosas na AAB Rio Pato Branco.
Fonte: Acervo do autor, 2010.

Após a realização de limpeza do entorno da tubulação, no ponto a ser furado pelo equipamento, era realizado a montagem da abraçadeira especial bi-partida, que foi confeccionada em aço. Após esta montagem, era acoplado o registro flangeado a mesma, registro este fornecido pela Sanepar. Na seqüência, era realizada a montagem da furadeira adaptada, conforme já mencionado. A Figura 04 mostra o processo de furação utilizada na AAB Rio Pato Branco.

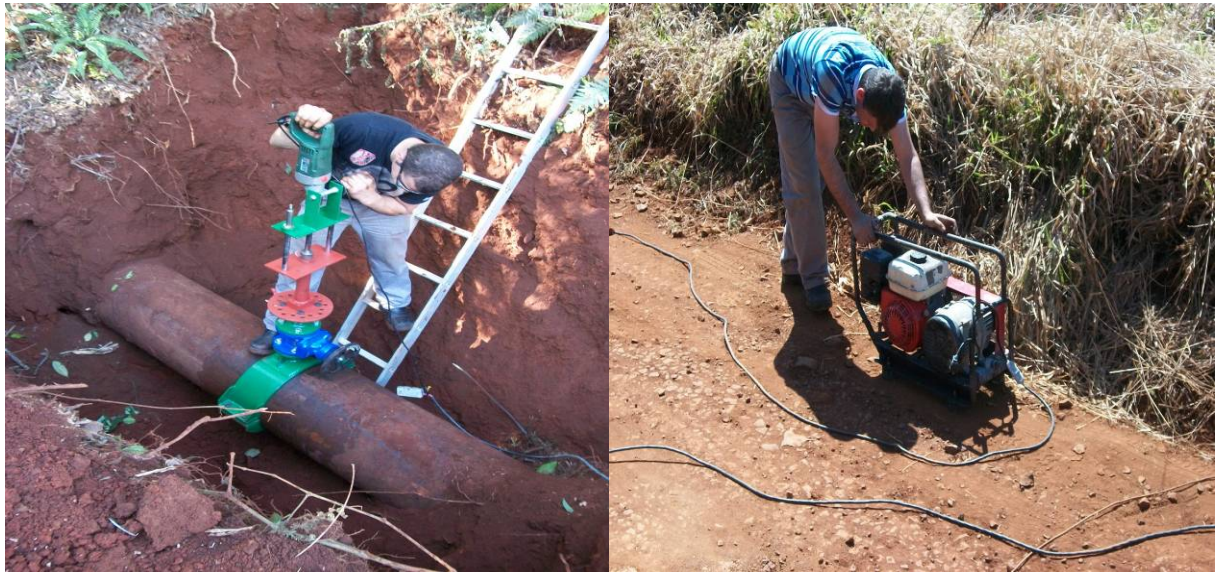
Figura 04: Execução de furação de tubulação em carga para implantação de 12 ventosas na AAB Rio Pato Branco.
Fonte: Acervo do autor, 2010.

A Figura 04 ainda demonstra que o sistema de acionamento da furadeira era um gerador elétrico de pequeno porte, a qual poderia ser deslocada por duas pessoas, o que facilitou na acessibilidade dos locais de realização de implantação das ventosas, pois em alguns casos estavam localizados em Zona Rural. No caso da AAB Rio Pato Branco, foram implantadas as ventosas nas bitolas DN 50 e DN 100. Para as ventosas implantadas na bitola DN 50, o diâmetro da serra copo acoplada na ponta da furadeira industrial adaptada era de 44 mm, o que gerou um diâmetro real do furo de 40 mm. Já para a ventosa implantada na bitola DN 100, o diâmetro da serra copo acoplada na ponta da furadeira era de 76 mm, o que gerou um diâmetro real do furo de 70 mm.

O mecanismo desenvolvido para a furação consistia em uma furadeira industrial adaptada a uma conexão flangeada, para ser acoplada junto ao registro, podendo ser utilizada para furação nas bitolas DN 50, DN 75 e DN 100. Por isso, as 12 abraçadeiras especiais bi-partida possuíam a sua derivação com junta flange. Na ponta desta furadeira, foi adaptada a serra copo, podendo ser utilizado para diversos diâmetros, conforme as bitolas acima mencionadas, para a realização da furação. Junto a serra copo era inserido um imã para o resgate de parte da parede cortada.

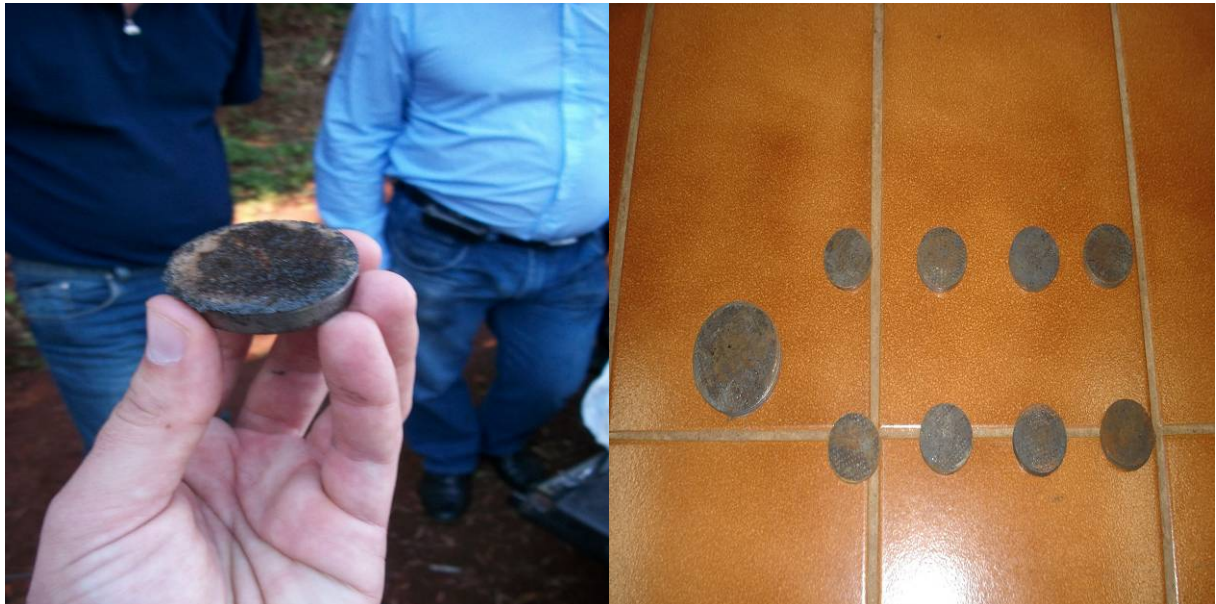
A Figura 05 mostra a parede da tubulação perfurada, denominada de “bolacha”, a qual era aprisionada no interior da serra copo em função da utilização de imã, para que a mesma não entrasse no fluxo de água.

Figura 05: Imagem das paredes das tubulações perfuradas para implantação de ventosa em rede em carga.
Fonte: Acervo do autor, 2010.
