## 24º. Encontro Técnico AESABESP Norma para elaboração dos Trabalhos Técnicos

### ZELADORIA DE CÓRREGOS VISANDO À MANUTENÇÃO DO PROGRAMA CÓRREGO LIMPO NA ÁREA DE ATUAÇÃO DA UNIDADE DE NEGÓCIO LESTE – ML

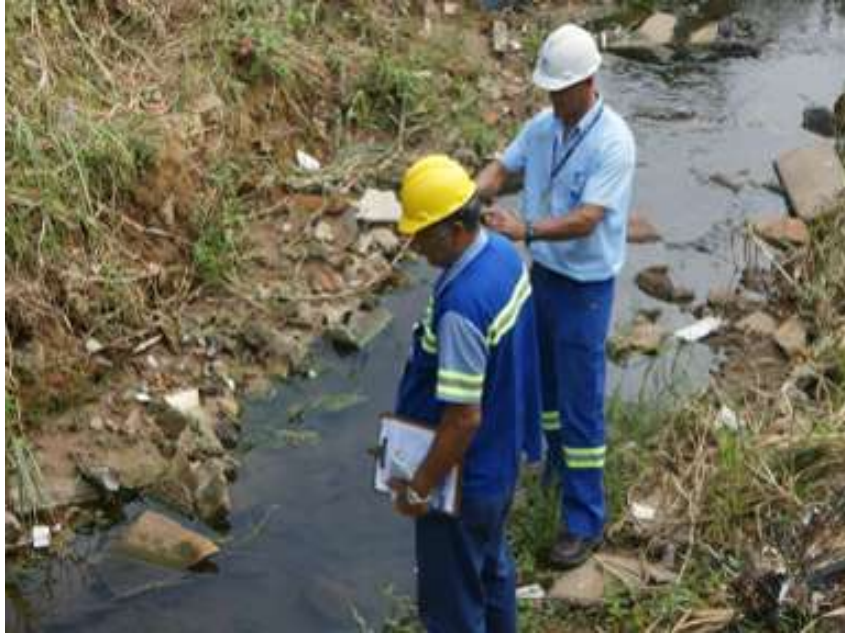
**Figura 2: Profissionais da UGR São Miguel realizando a vistoria semanal.**

Desde então esta prática passou a ser realizada por quatro profissionais, sendo dois em cada UGR, identificando cheiro, cor, aspecto da água, condições ao entorno do córrego e possíveis obstruções da rede coletora de esgotos, preenchendo o relatório com informações, registrando com fotos e ultimo DBO coletado.

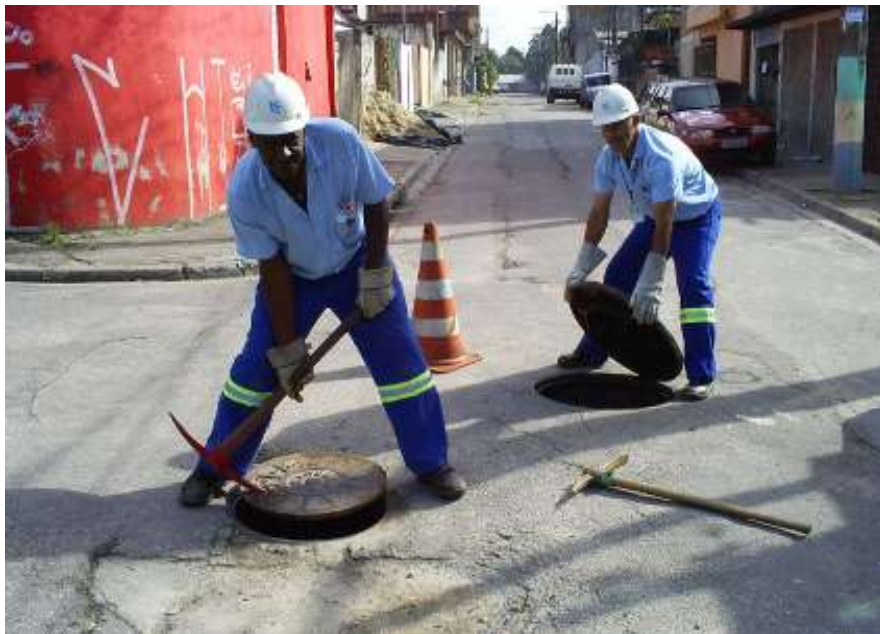
**Figura 3: Equipe da Zeladoria realizando a varredura visual de RCE.**

A varredura para localização do foco é feita percorrendo redes coletoras de esgotos (RCE) e galeria de águas pluviais (GAP). Estas vistorias consistem em abrir as tampas de poços de visitas/ inspeção e levantamento de tampas de boca de lobo.

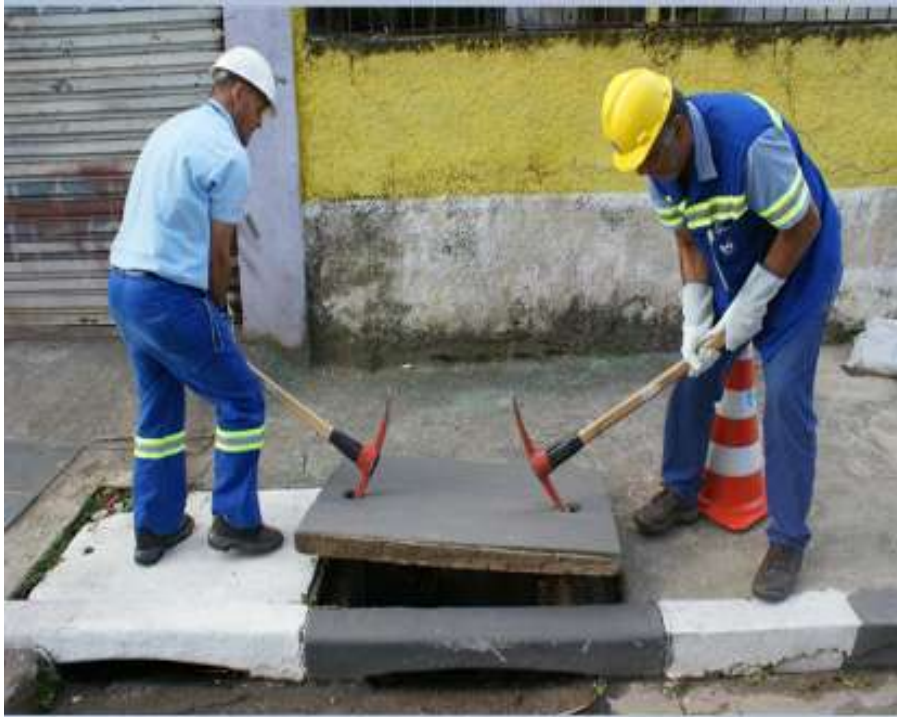
**Figura 4: Equipe da Zeladoria realizando a varredura visual de GAP.**

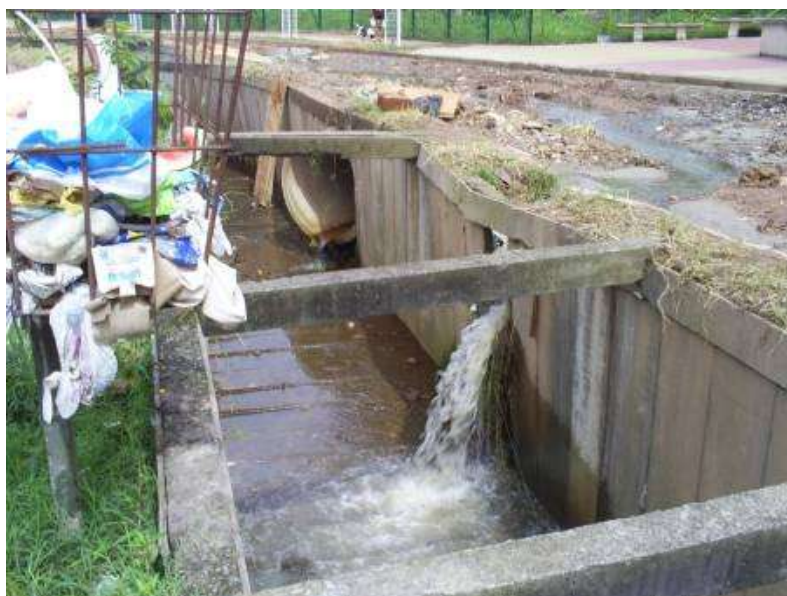
Figura 6: Córrego com a presença de esgotos.

Podemos avaliar o bom resultado dessa prática através dos resultados de DBO dos córregos e o aumento de tempo de permanência dos córregos despoluídos (Figuras 6, 7, 8 e 9).

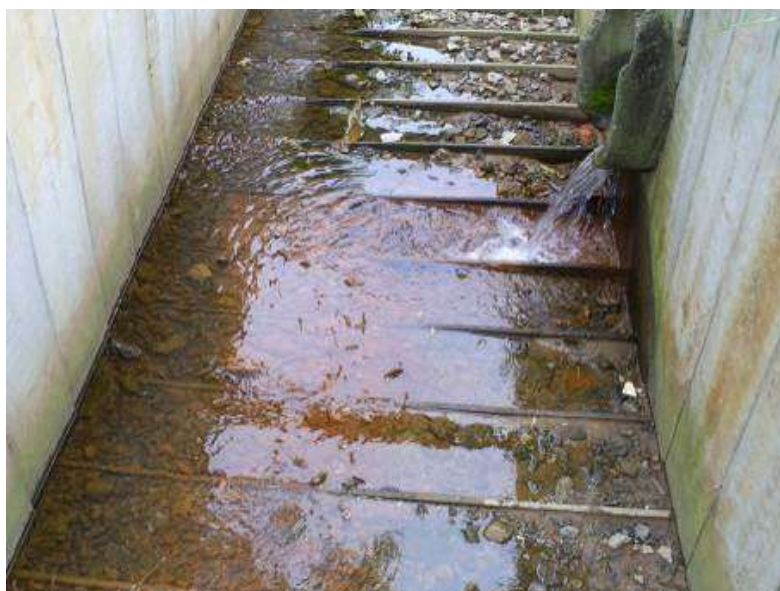
**Figura 7: Após a execução, córrego despoluído.**

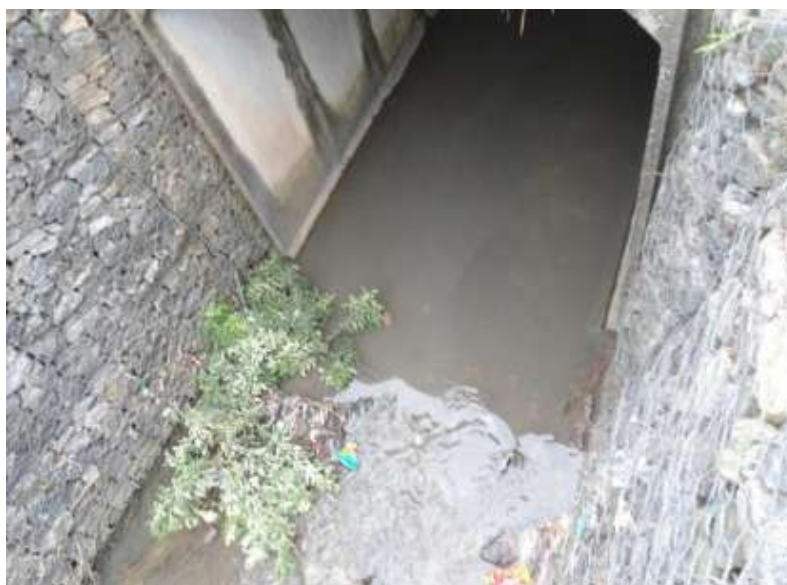
**Figura 8: Córrego Cruzeiro do Sul antes da zeladoria.**

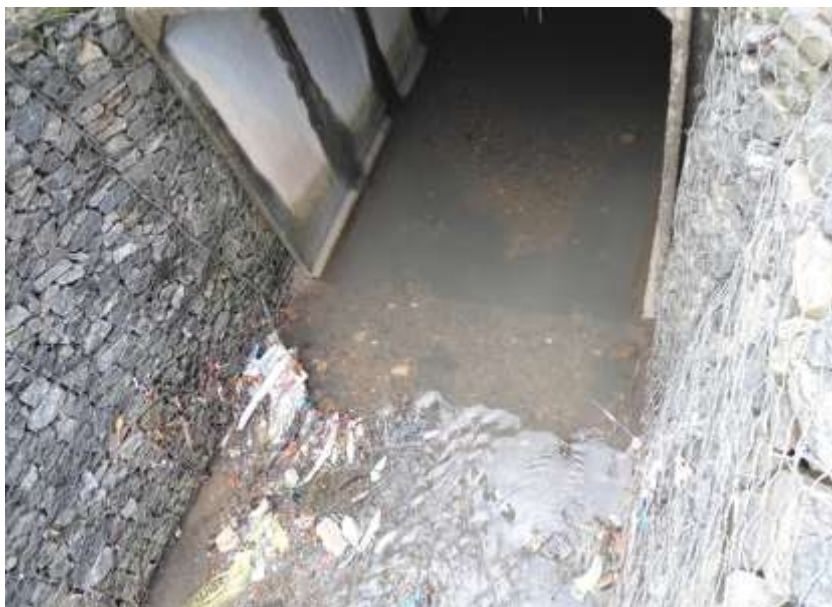
**Figura 9: Córrego Cruzeiro do Sul após da zeladoria.**
