25º. Encontro Técnico AESABESP

PESQUISA DE VAZAMENTOS DE ÁGUA COM CORRELACIONADOR DE RUÍDOS - ESTUDO DE CASO NA RMSP

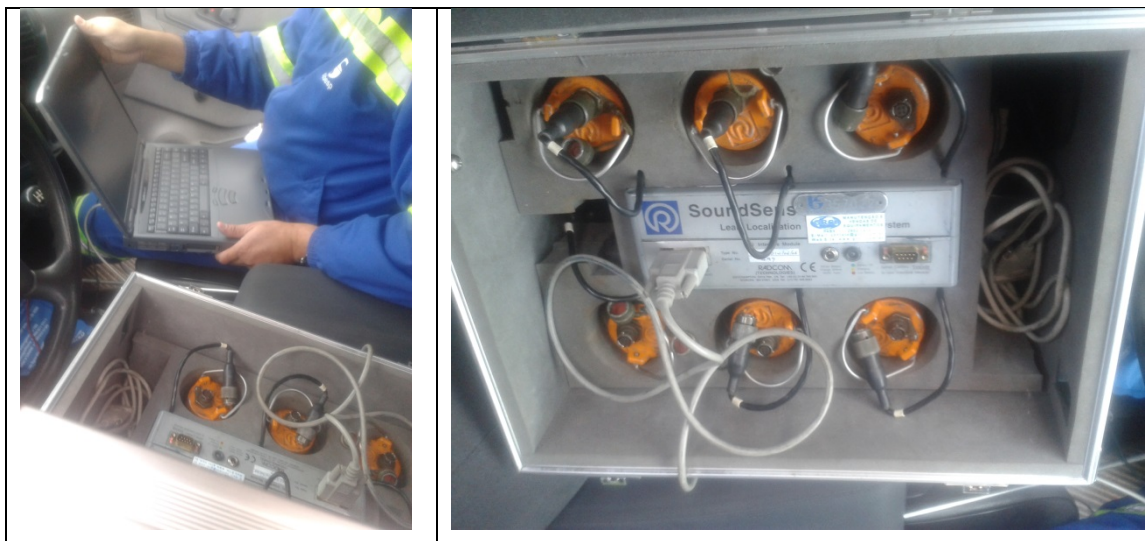
Figura 2. Equipamento correlacionador de ruídos utilizado.

Os materiais utilizados no trabalho de pesquisa de vazamentos foram: manômetro, roda de medição, haste de escuta mecânica, geofone eletrônico e correlacionador de ruídos. Este último, foco do presente trabalho, é do modelo Sound Sens, da Radcom Technologies Ltd (Figura 2).

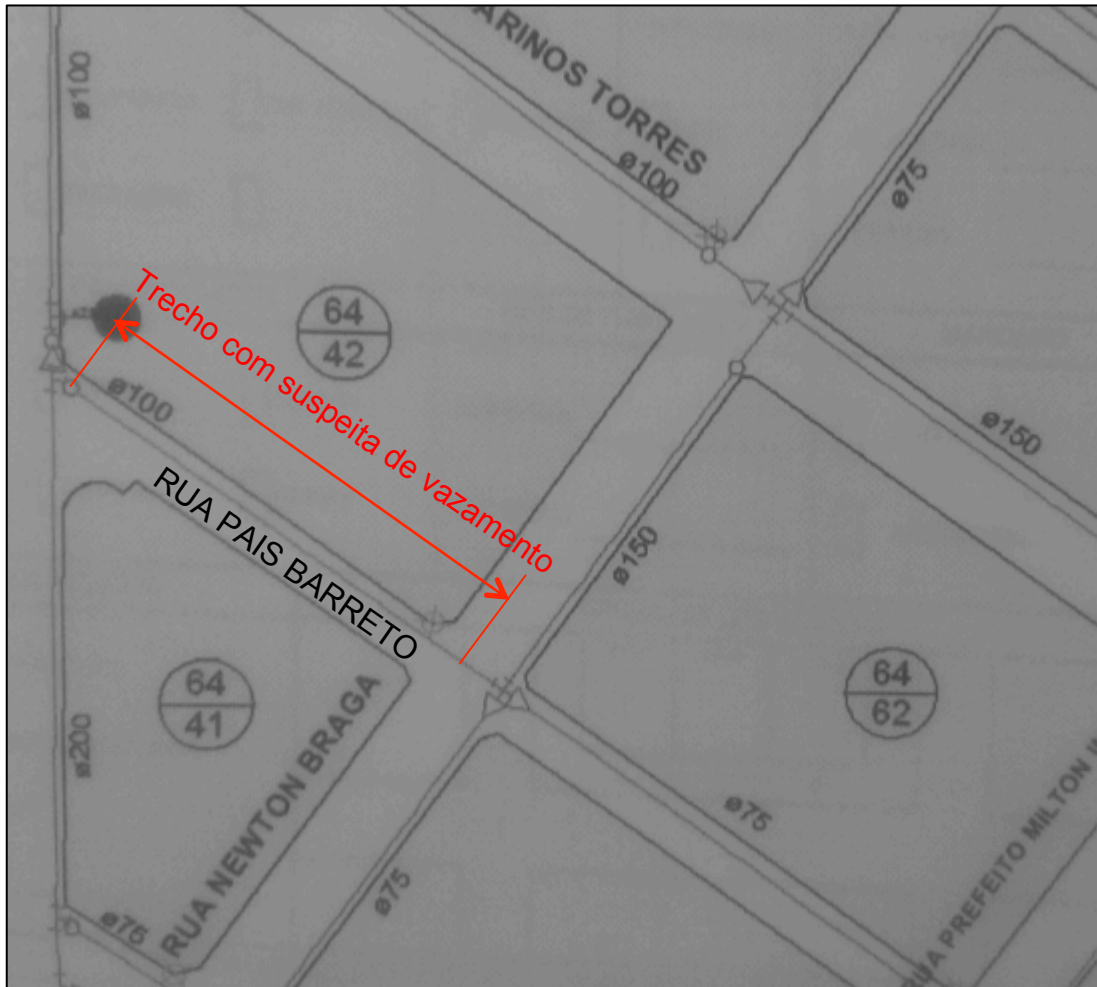
Figura 3: Planta utilizada em campo com cadastro técnico do SIGNOS da área com suspeita de vazamento em 29/05/2013 na Rua Pais Barreto.

Em campo, foi realizada uma pesquisa em todos os cavaletes da Rua Pais Barreto, sendo identificada a possível ocorrência de um vazamento em um de seus trechos (ver Figura 3, planta de campo), devido à detecção de ruídos com haste de escuta nos cavaletes das residências (especialmente alto em quatro deles) e pela identificação de água potável em um Poço de Visita (PV) de esgoto localizado no cruzamento desta Rua com a Rua Newton Braga.

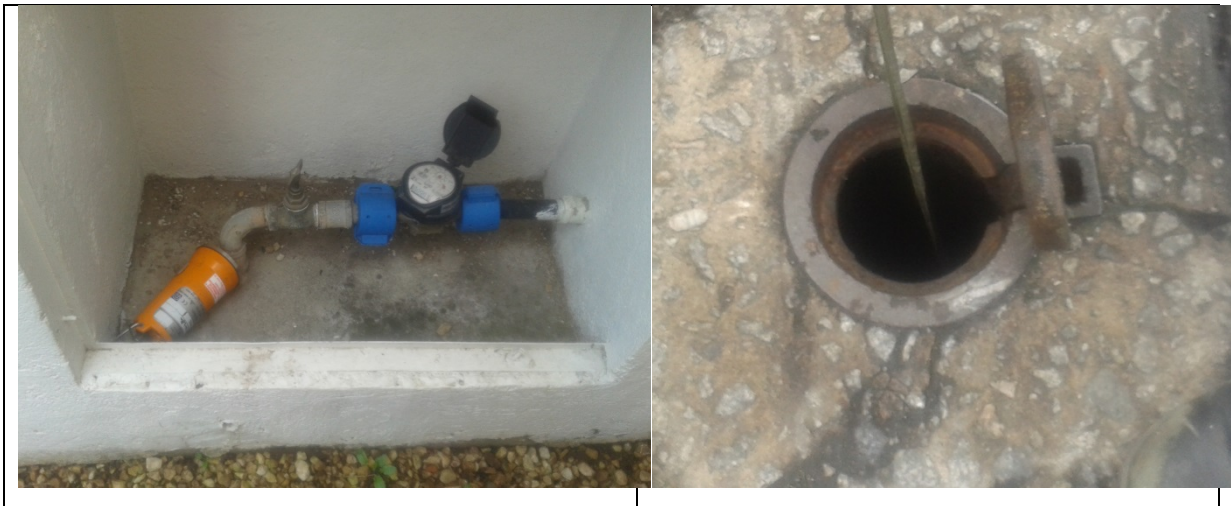
Figura 4: Planta utilizada em campo com cadastro técnico do SIGNOS da área com suspeita de vazamento em 29/05/2013 na Rua Pais Barreto.

Foi então adotado o método do correlacionador de ruídos por meio da utilização de dois loggers que foram posicionados em um ponto de contato direto com a rede (válvula de manobra) e em um cavalete de residência (Figura 4). Como não havia dois pontos de contato direto com a rede (um dos sensores teria que ser instalado em cavalete), foram realizadas correlações em dois trechos de comprimentos distintos (dois cavaletes), dentro dos quais estava compreendido o ponto suspeito (Figura 5).

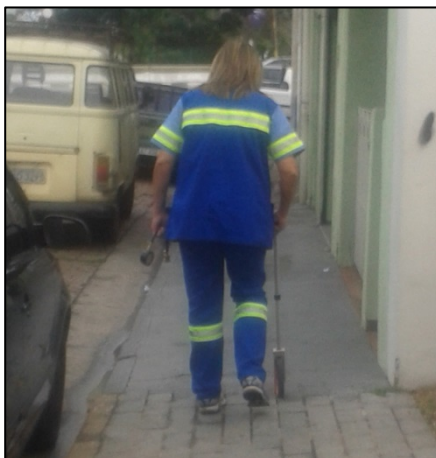
Figura 6: Medição da extensão da rede no trecho suspeito utilizando roda de medição.

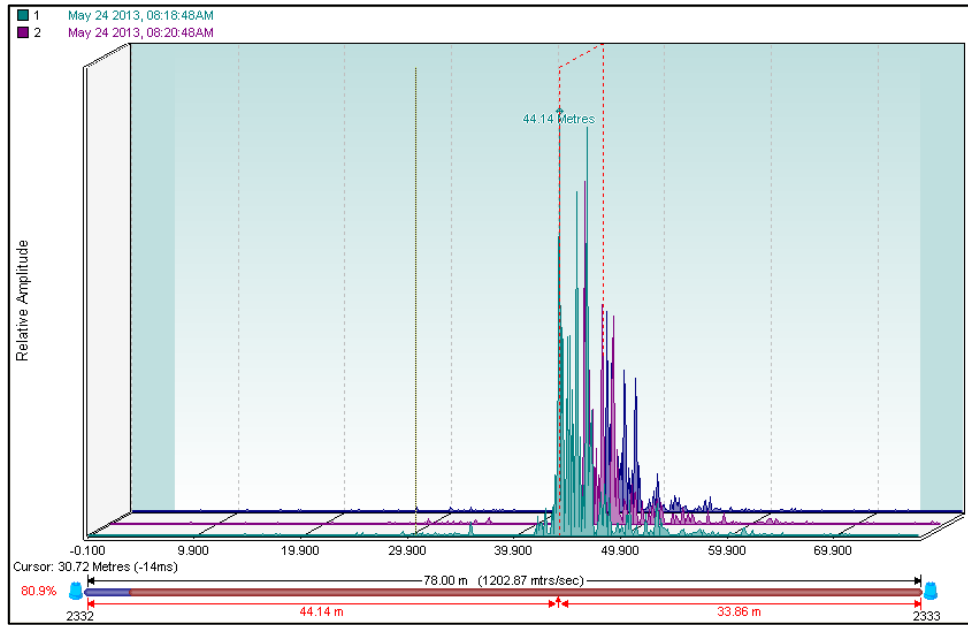
Figura 10: Gráficos resultantes da correlação realizada anteriormente (dia 24/05/13).

Já na segunda correlação, com o trecho ampliado em relação à primeira, os gráficos apresentaram um pico bem definido por volta de 33 metros de distância em relação à válvula de manobra da rede, resultado muito parecido ao encontrado anteriormente pela equipe da MNEP (Figuras 9 e 10). Portanto, este local foi indicado para reparo.

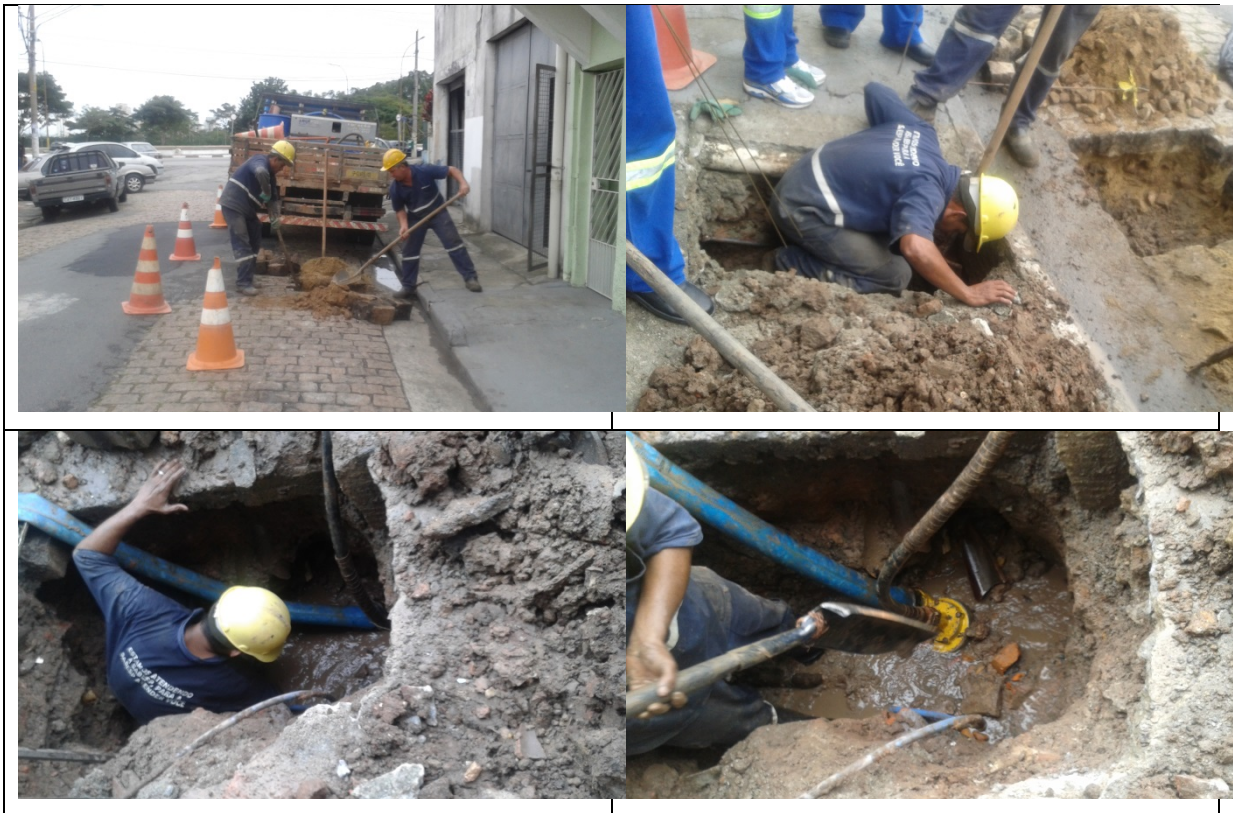
Figura 11: Fotografias do trabalho de reparo do vazamento na Rua Pais Barreto.

Inicialmente a equipe de reparo abriu um buraco na rua, mas a rede não foi encontrada por estar localizada abaixo do passeio (Figura 11). Devido à profundidade da rede, de aproximadamente 1,5 metros, a equipe demorou aproximadamente quatro horas até encontrar o ponto de vazamento (rachadura na rede de ferro fundido) e efetuar o reparo.
