PROJETO +EFICIÊNCIA – AÇÕES PRÁTICAS PARA REDUÇÃO DE PERDAS NA CIDADE DE CARAGUATATUBA

RESUMO

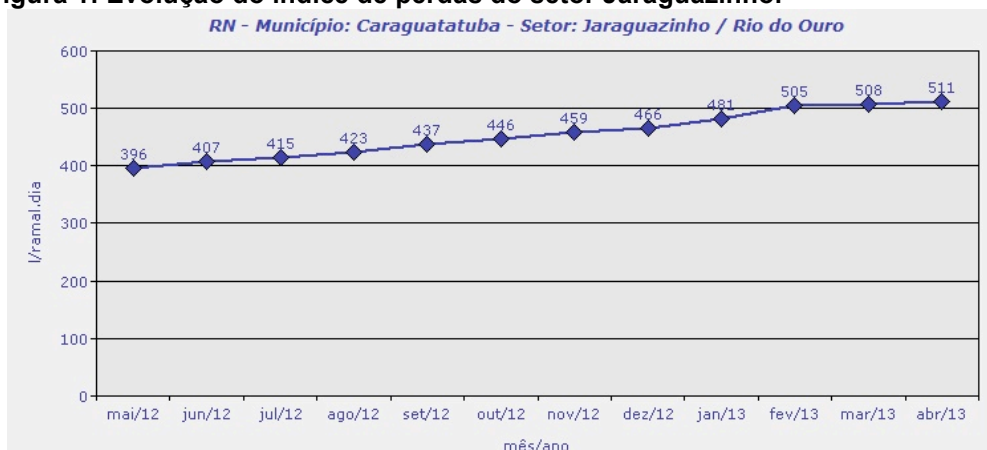
Figura 1: Evolução do índice de perdas do setor Jaraguazinho.

O índice de perdas apresentava em maio/2013 o seguinte perfil:

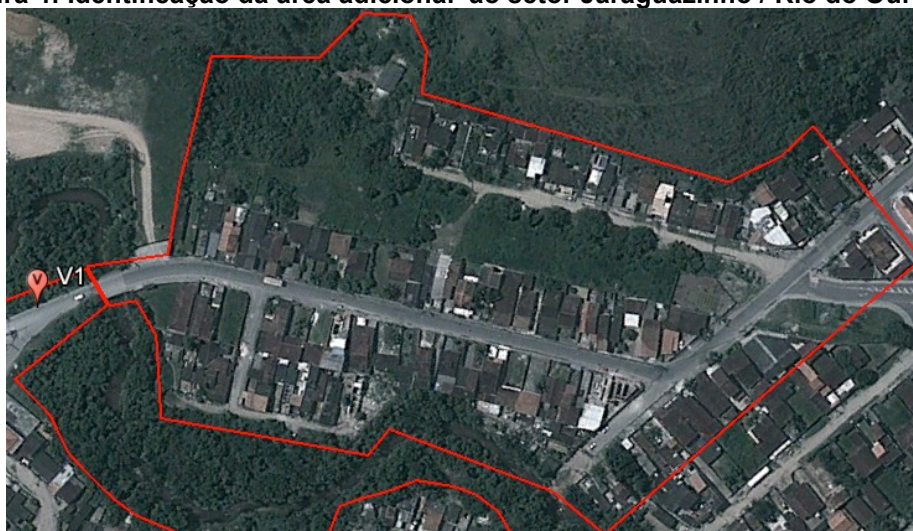
Figura 4: Identificação da área adicional ao setor Jaraguazinho / Rio do Ouro

Para diagnóstico mais preciso da situação, foi instalado na rede de distribuição existente no local, de diâmetro de 50mm, a válvula identificada como V1 na figura 04:

Após a instalação desta válvula e as demais manobras necessárias, a pressão nas casas da região foi reduzida para 8 m.c.a, indicando que é necessário que a rede de abastecimento seja alimentada através desta interligação.

Devido ao valor de pressão ser inferior ao necessário, foram desfeitas as manobras, e definido que estas casas serão abastecida pelo setor Jaraguazinho / Rio do Ouro, tendo seu consumo transferido para este setor.

Em verificação em campo conjunta entre as áreas operacional e comercial, foram identificadas as 133 ligações que estão nesta situação, que foram remanejadas no sistema comercial em Junho/2013.

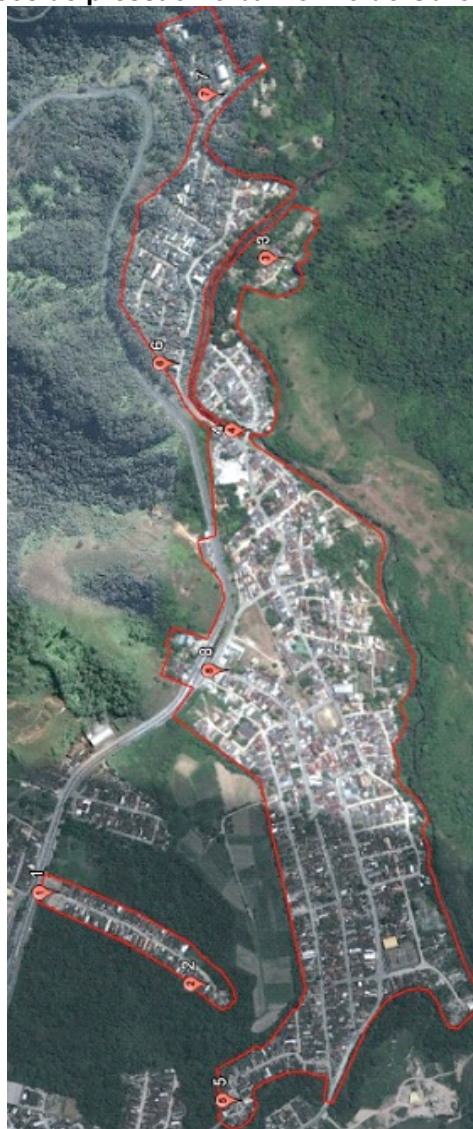
Figura 5: Pontos críticos de pressão no bairro Rio do Ouro

Baseado na experiência do encarregado de distribuição e coleta e das equipes operacionais foram apontados cinco pontos de monitoramento de pressão na região do bairro Rio do Ouro, que pode ser observado na figura 05, e oito pontos de monitoramento de pressão no bairro Jaraguazinho, que podem ser observados na figura 06.

Estes pontos serviram de base para o diagnóstico da efetividade das ações relacionadas a redução de pressão.

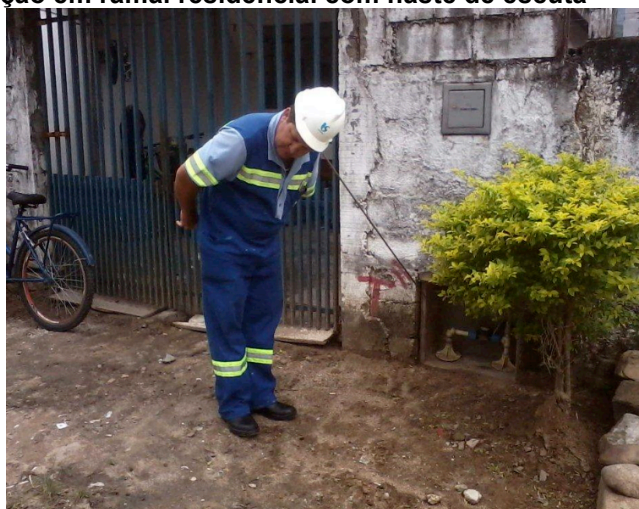
Figura 9: Inspeção em ramal residencial com haste de escuta

Realização de pesquisa de vazamentos com haste de escuta em todas as ligações do setor, sendo que os vazamentos encontrados foram reparados pela mesma equipe.

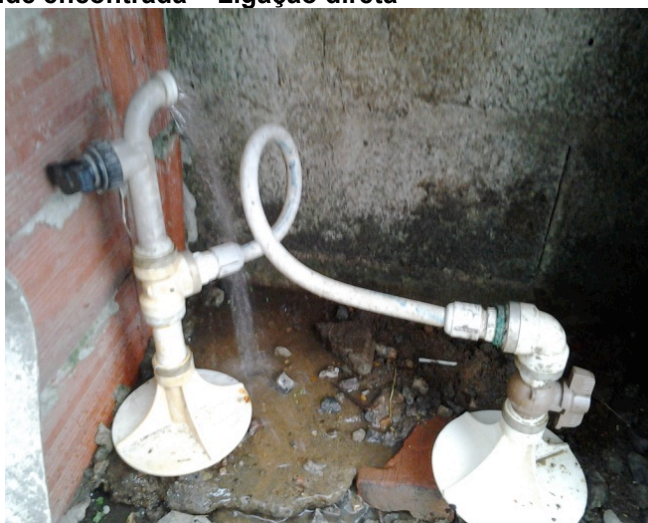
Figura 12: Fraude encontrada – Ligação direta

A equipe comercial realizou vistoria em todos os imóveis do bairro em busca de irregularidades, buscando regularizar as situações possíveis, e suprimir as que fossem necessárias.
