CAUSAS E CONSEQUÊNCIAS DA FORMAÇÃO DO *BULKING* VISCOSO EM LODO BIOLÓGICO DE UMA ETE DE FÁBRICA DE CELULOSE

Analine Souza Gomes

APLYSIA
SOLUÇÕES AMBIENTAIS

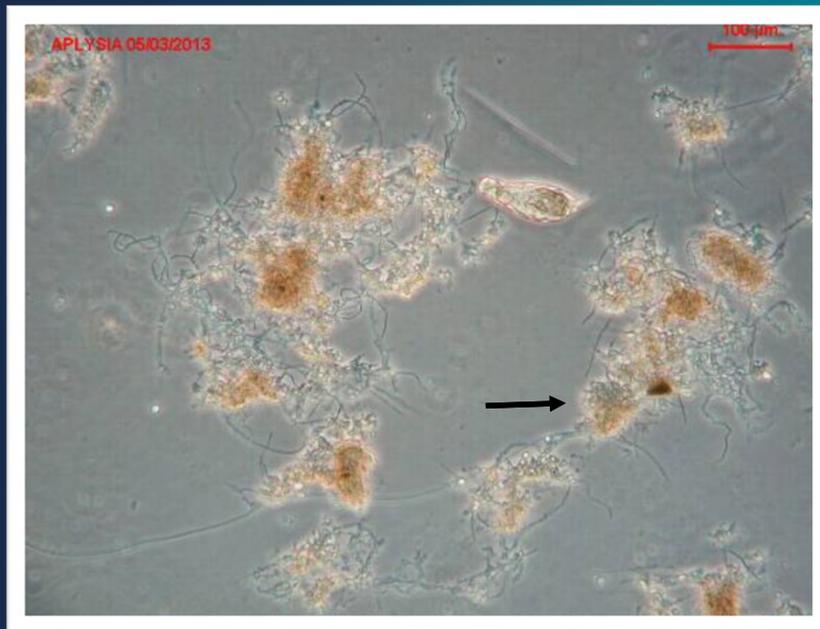
Baixa quantidade de polímero extracelular.

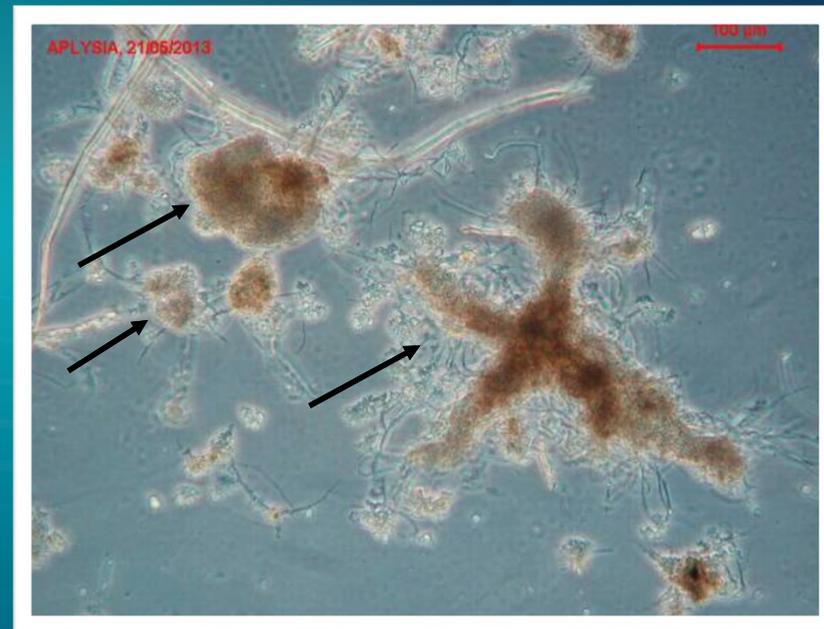
Excesso de polímero extracelular.

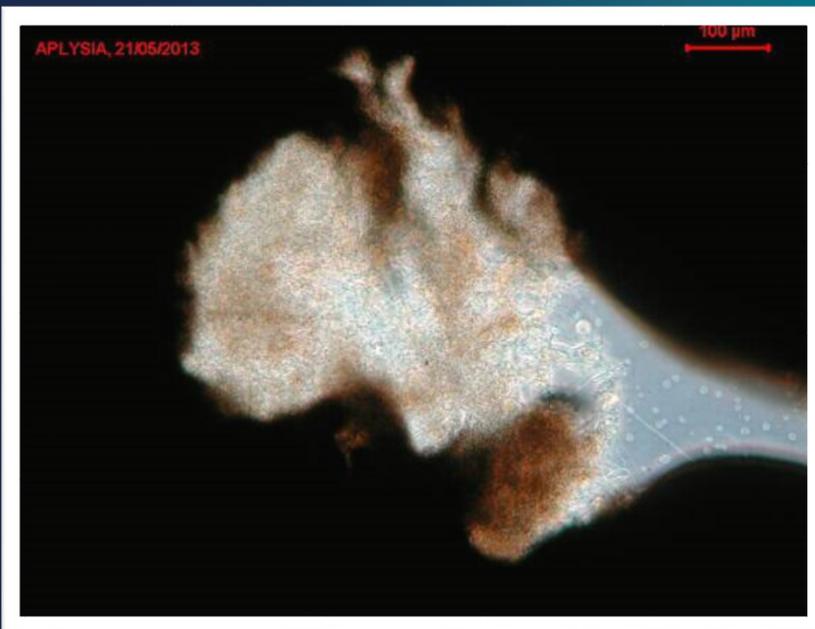
Teste nanquim positivo, Maio/2013.

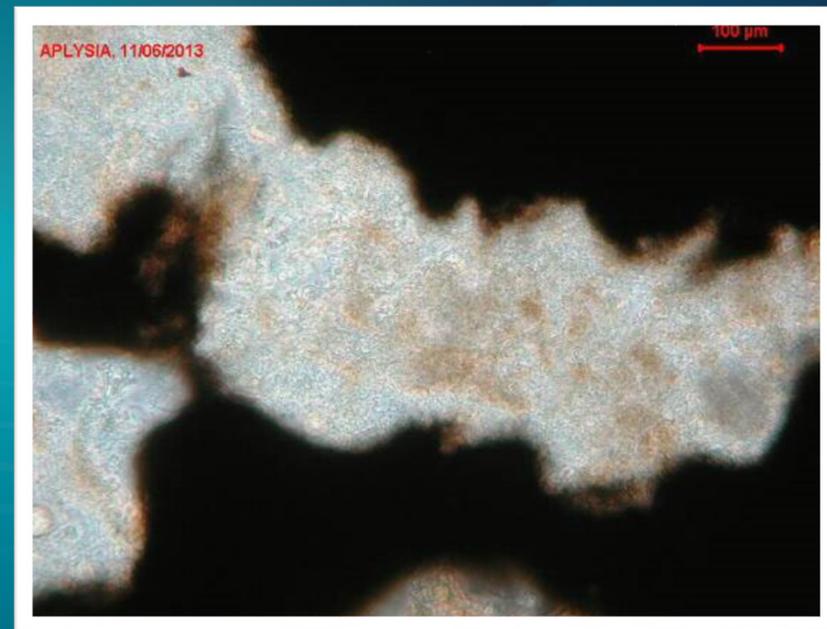
Teste nanquim positivo, Junho/2013.

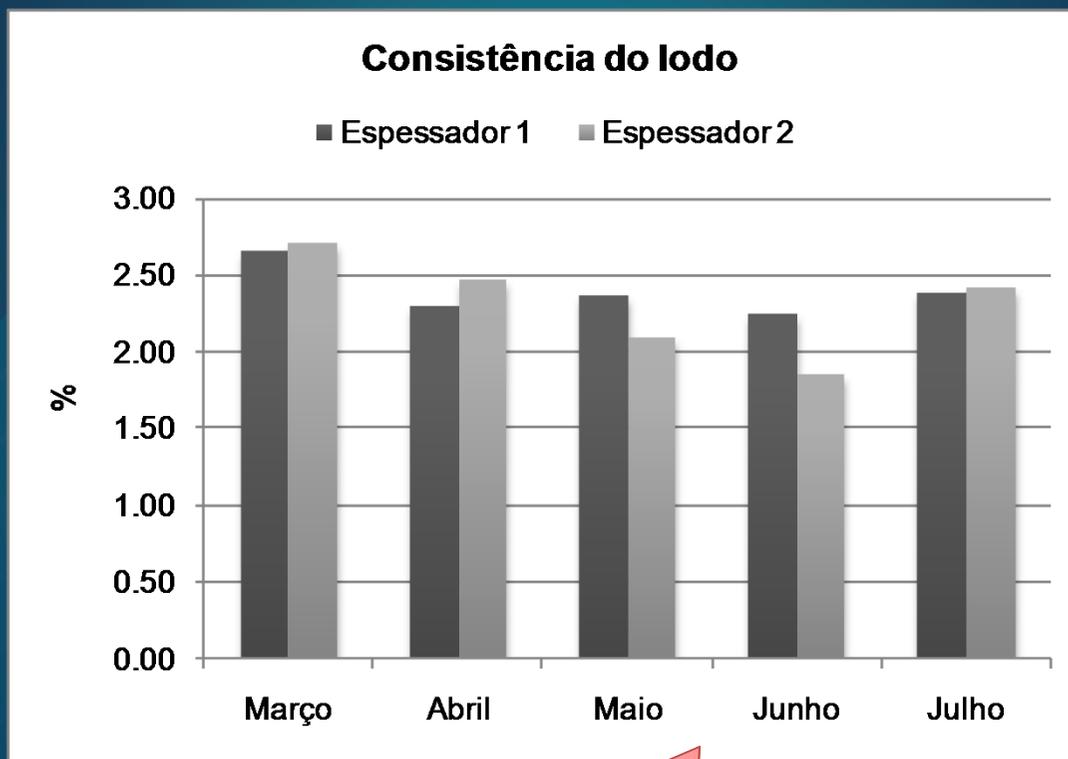
Menores valores
nos meses de Maio
e Junho de 2013

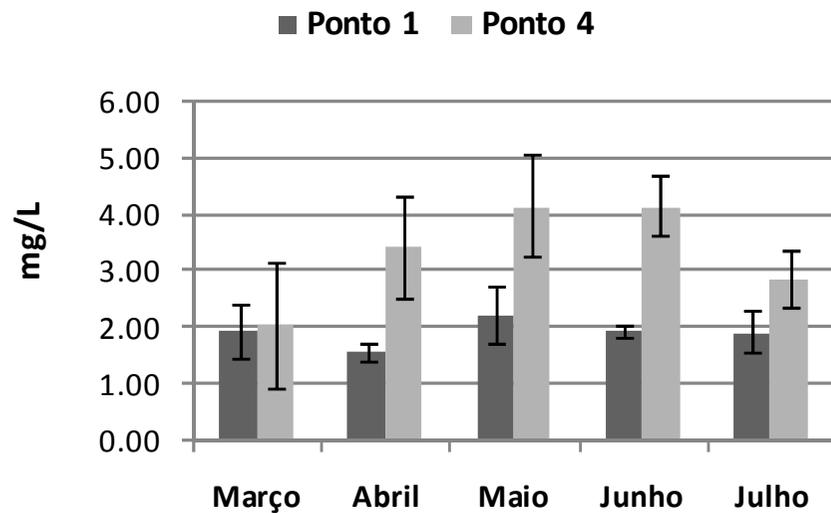
Oxigênio dissolvido no Tanque 1

Valores elevados de oxigênio proporciona o aumento no metabolismo dos microrganismos e gera um desbalanço em relação a degradação da matéria orgânica e a obtenção de nutrientes pela microbiota (JENKINS *et. al.*, 2003).

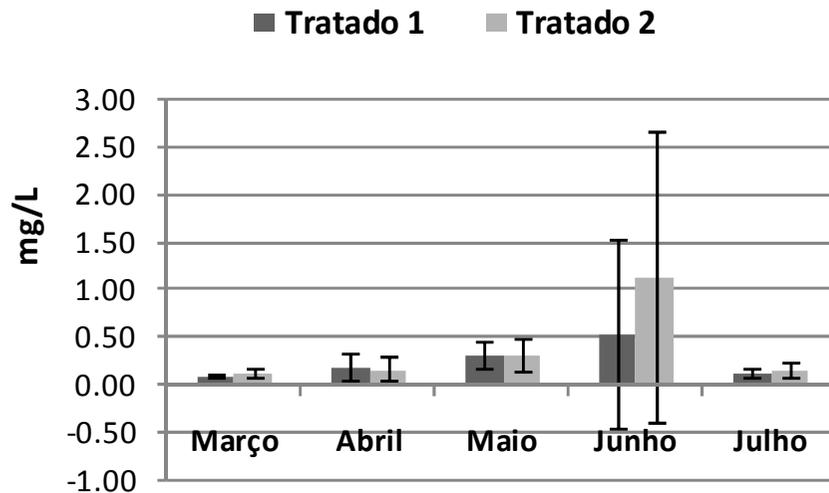
Nitrogênio amoniacal

Alguns autores reforçam a importância da concentração mínima de 1,0 mg/L de residual para nitrogênio e fósforo, necessária para suprir a demanda do tratamento biológico (RICHARD, 2003; ENVIRONMENTAL LEVERAGE, 2006).

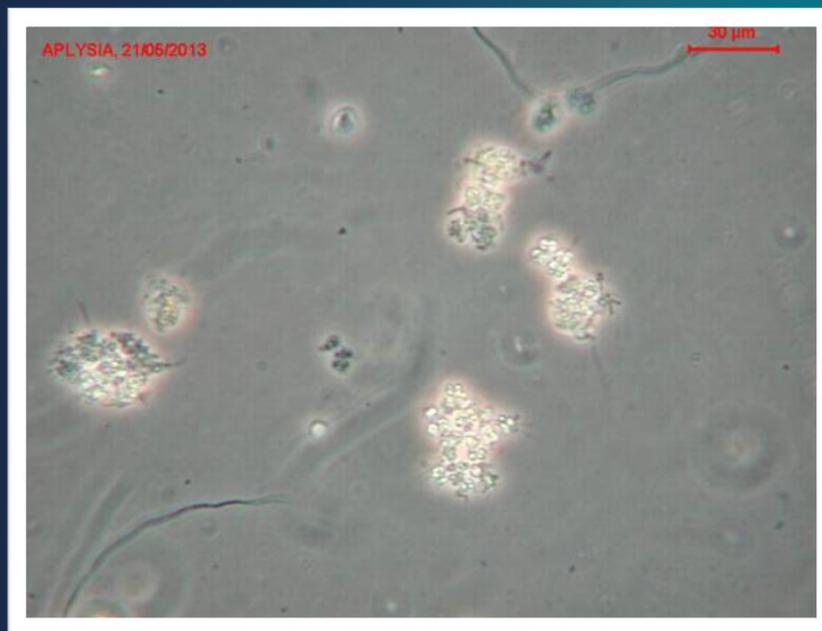
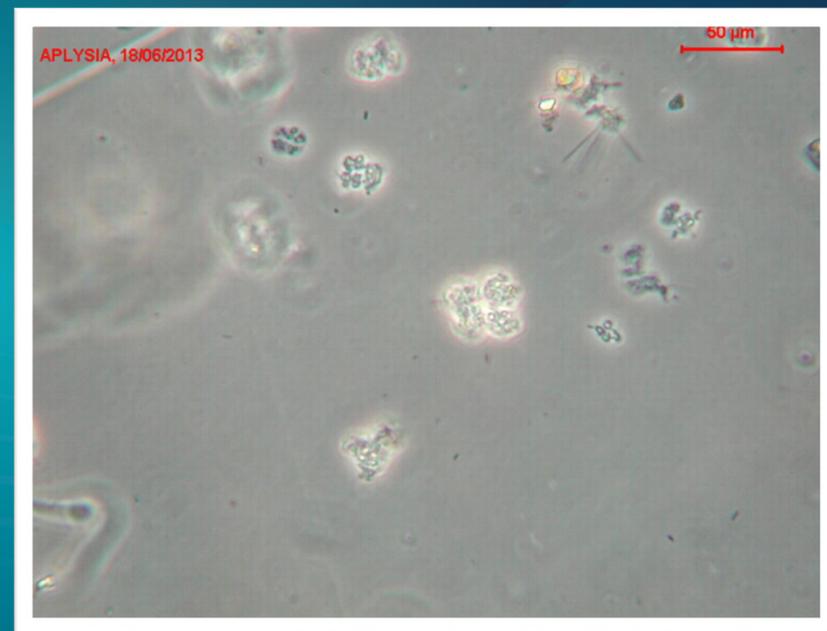
Bactérias tétrades, evidenciam a deficiência de nutrientes.

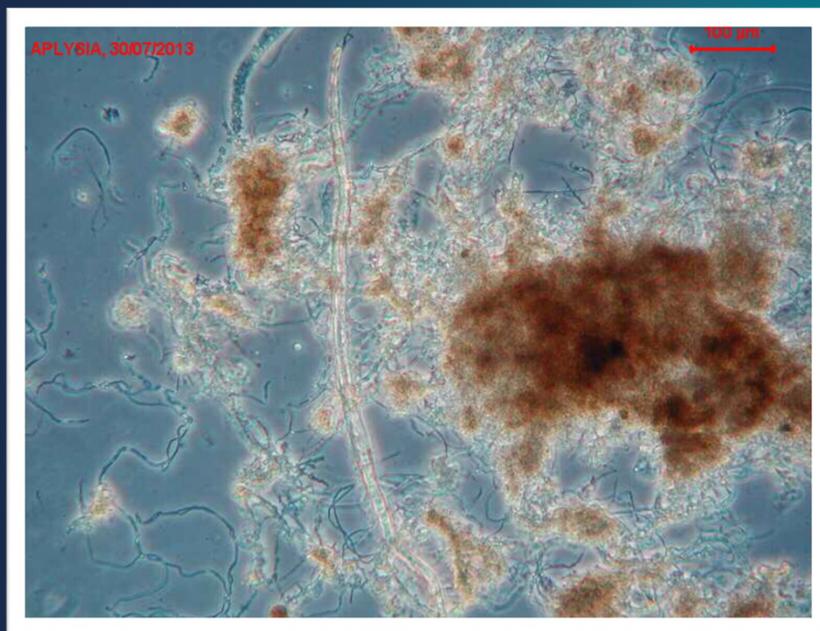
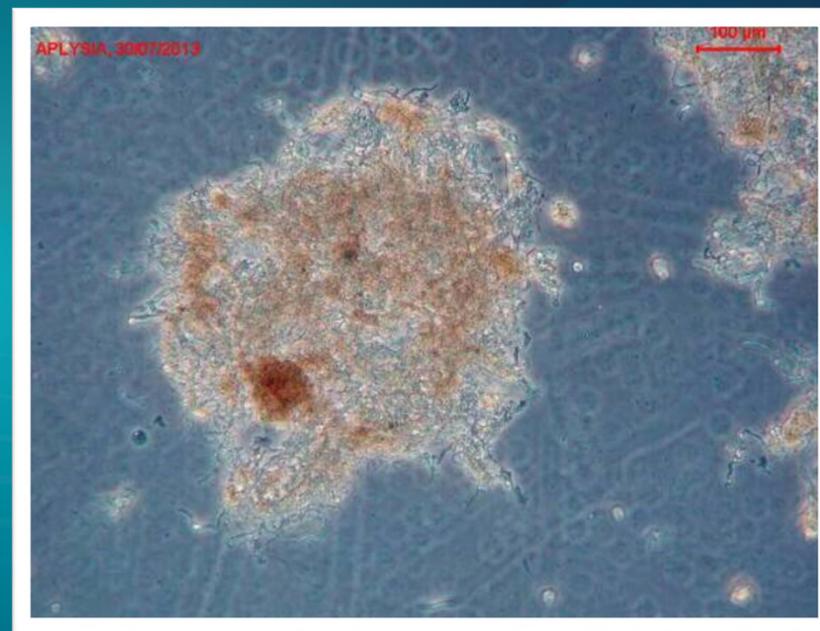
Flocos biológicos sem bulking viscoso.

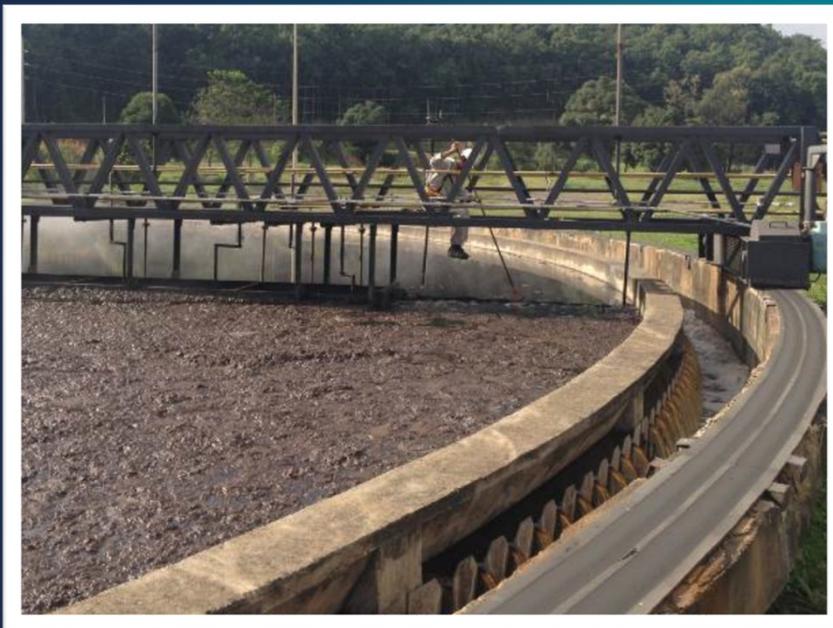
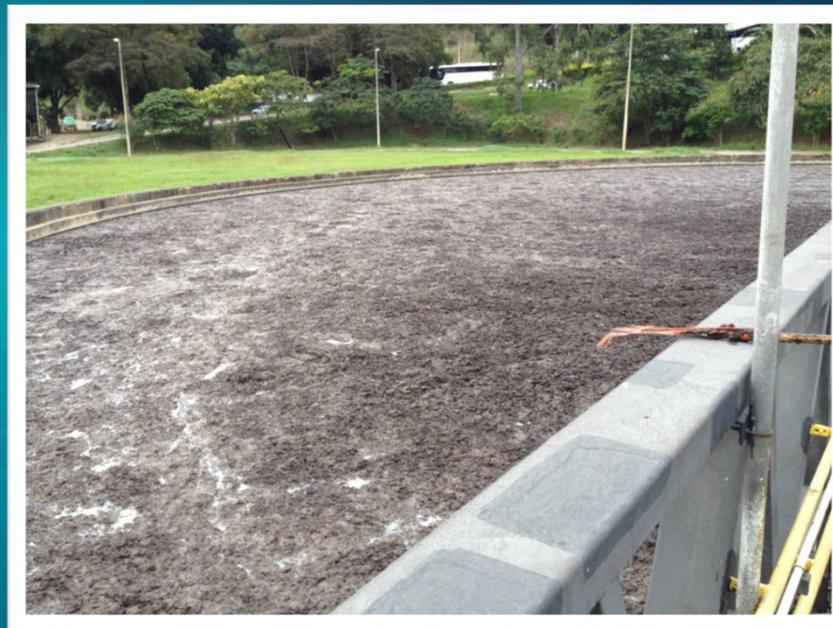
Flotação registrada nos decantadores na linha de tratamento 2.

- A presença do *bulking* viscoso comprometeu a sedimentabilidade e a consistência do lodo biológico, afetando sobretudo a etapa de decantação;
- Problemas operacionais foram observados como a flotação de lodo nos decantadores secundários, gerando muitos transtornos operacionais;
- A atividade microbológica na estação é diretamente afetada não só pelos parâmetros de controle da ETE, como o residual de nutrientes e oxigênio nos tanques de aeração, mas também pela operação da estação em si;
- A avaliação microscópica do lodo aliada ao controle operacional da ETE é essencial para o melhor desempenho do tratamento, bem como melhor qualidade do efluente tratado.

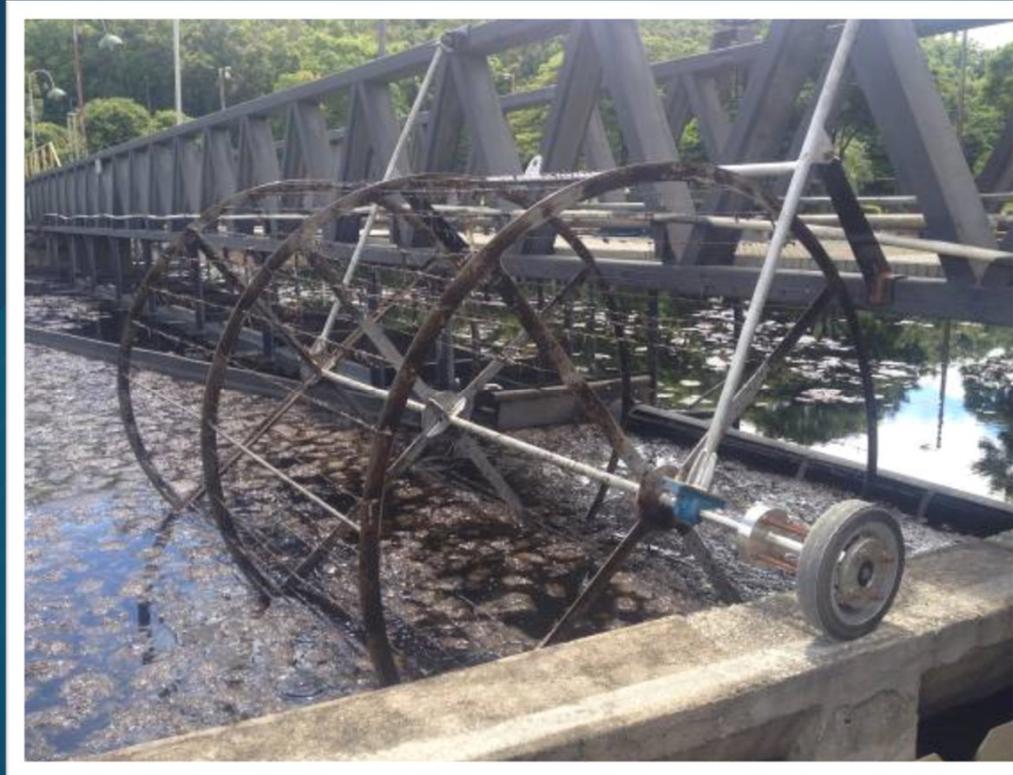
Sistema quebra-floco acoplado ao decantador secundário da ETE da CENIBRA.
