INTERVENÇÃO EM SUBESTAÇÃO DE ALTA TENSÃO (88kV) COM DESLIGAMENTO DE TRECHO EM LINHA VIVA SEM PARADA DO SISTEMA DE SANEAMENTO

Etelmir Arraez Lopes Junior

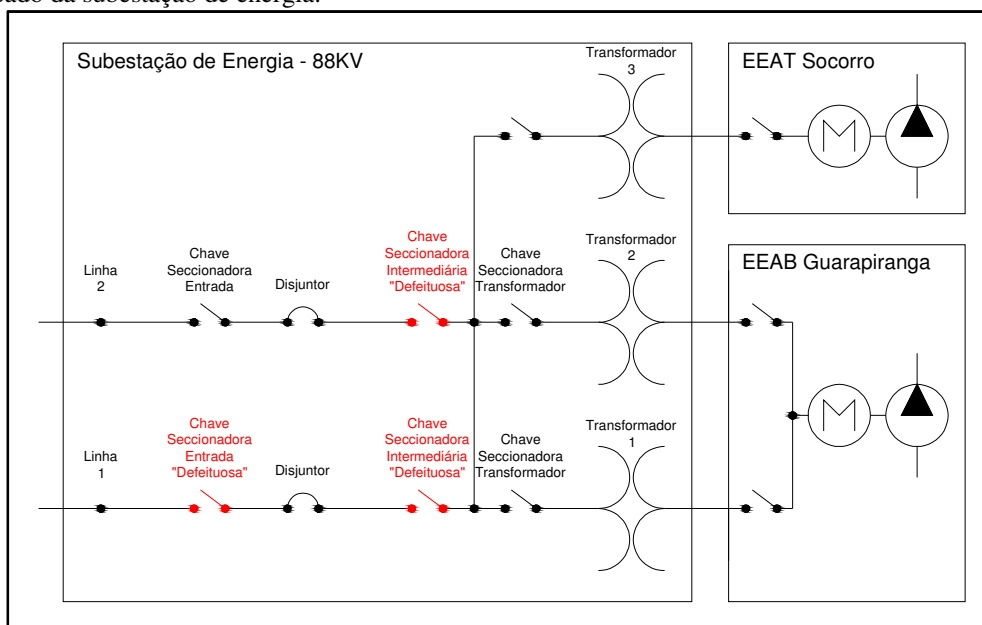
Figura 1: Diagrama simplificado da subestação

Os materiais em estudo serão as chaves seccionadoras da subestação e o uso da energia, bem como suas perdas físicas e financeiras, levando em conta a operação pela linha 1 e linha 2. Na figura 1, tem-se um diagrama simplificado da subestação de energia.

Os elementos em vermelho, representam as chaves seccionadoras que apresentavam aquecimentos, que foram encontrados por meio das inspeções preditivas de termografias. Inspeções essas que são realizadas a cada 4 meses, de fato, esses aquecimentos eram recorrentes.

Devido a existência da derivação da ligação do transformador 3, conforme figura 1, transformador esse que alimenta a estação elevatória de água tratada (EEAT) Socorro, não era possível trabalhar nos trechos das chaves intermediárias sem a parada do bombeamento de água, no caso da chave seccionadora de entrada, era preciso o desligamento pela concessionária de energia. A única opção encontrada, depois de diversas reuniões para tentar resolver o problema, foi o desligamento em linha viva, mantendo, assim, a energia para bombeamento da água. Foi então contratada a empresa CPFL, para realizar o serviço, que pode ser visualizado nas imagens abaixo da figura 3.

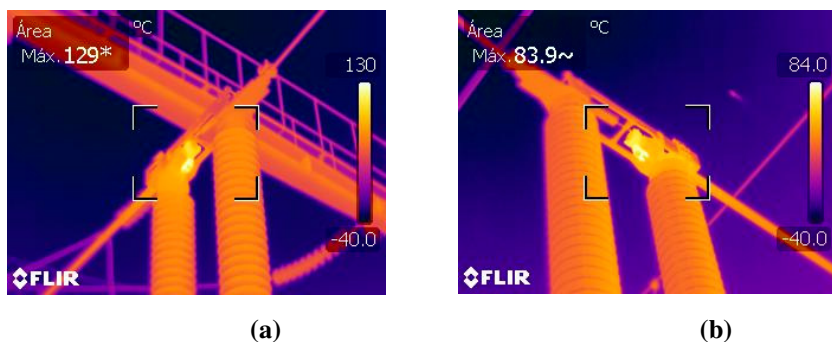
Figura 2: Termografias das chaves da linha 1 – a: entrada e b: intermediária

As inspeções termográficas, que detectaram os pontos de aquecimento, são realizadas com uma câmera que captura a energia térmica emitida na forma de onda infravermelhas e as convertem em imagem térmica que podem ser visualizadas. Nas figuras 2 e 3, tem-se os termogramas das chaves seccionadoras da linha 1.

Pela imagem, nota-se os pontos de aquecimento que estão muito acima dos 40°C que é o limite de emissão térmica desse elemento, estando a operar em plena carga, ou seja, com a máxima corrente fluindo pelo elemento.

No caso em questão, as chaves suportam 1200A, porém usa-se apenas 10% de sua capacidade, em torno de 120A.

Esse baixo valor de corrente e aquecimento elevado, indicam que a chave apresenta defeito de condução elétrica.

As perdas de energia nesse ponto estão muito acima do aceitável.
