# REMEDIÇÃO DE ÁREA DEGRADADA POR RESÍDUOS SÓLIDOS URBANOS – ESTUDO DE CASO DO ATERRO JOCKEY CLUB DE BRASÍLIA, DF

Engenheira Ambiental, Universidade de Brasília (UnB).

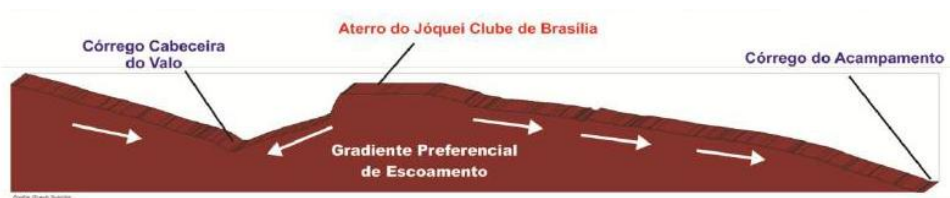
**Figura 5- Perfil topográfico do Aterro JCB no sentido Oeste – Leste, visada para norte (CAVALCANTI, 2013).**

Analisando o perfil topográfico, de sentido oeste- leste, com visada para norte (Figura 5) é observado a ocorrência de dois gradientes de escoamento preferencial, um em direção ao córrego Cabeceira do Valo (Oeste) e outro em direção ao Parque Nacional (leste). Com uma declividade mais evidente a oeste é provável um fluxo subterrâneo preferencial nesta área (CAVALCANTI, 2013).

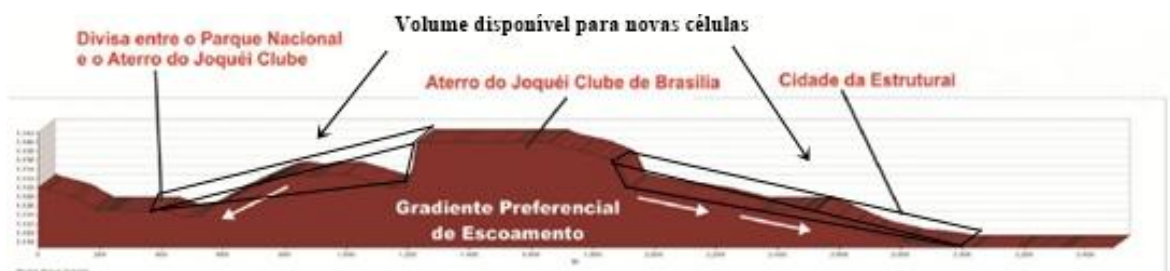
**Figura 8 – Volume disponível - Perfil topográfico do Aterro JCB no sentido Norte – Sul, visada para leste (CAVALCANTI, 2013 - modificado).**

As áreas estão em um baixo topográfico, totalizando aproximadamente 70 ha, criando células que ocupem o vazio nas laterais da porção intermediária e vão diminuindo a altura nos postos mais ao norte e sul (Figura 8); a remediação deve ser executada em etapas com a remoção e relocação dos resíduos dentro dessa área, evitando-se a possível contaminação de outros espaços.

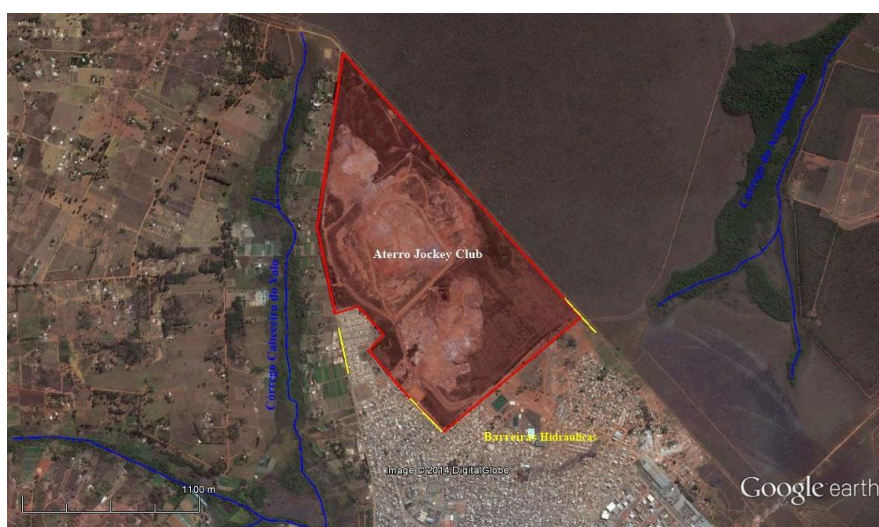
**Figura 9 – Localização – Barreiras Hidráulicas; Aterro JCB (Fonte: Google earth, 2014)**

Em função da permeabilidade do solo, da vazão e direção do fluxo da pluma de contaminação, prevê a instalação de três barreiras hidráulicas com profundidade entre 2 a 5 m, abrangendo uma extensão de 300m, podendo esta variar de acordo com a eficiência da barreira. Sendo necessário o monitoramento prévio in situ do terreno, para garantir a eficiência da drenagem e direcionar a perfuração.
