**SISTEMAS DE ABASTECIMENTO DE ÁGUA EM COMUNIDADES RURAIS: UM ESTUDO DE CASO DE AFONSO BEZERRA/RN**

**RESUMO**

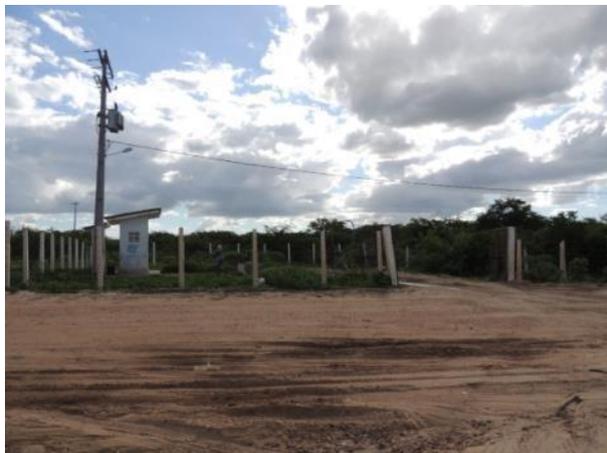
O local onde está localizada a captação de água para o abastecimento, por carro-pipa, da Zona Rural do município de Afonso Bezerra é no Assentamento Rural Santa Maria, em Afonso Bezerra, sendo o poço P01.

**Figura 2: Poço P01 da Caern. Vista geral, mostrando estrutura, identificação e área.**

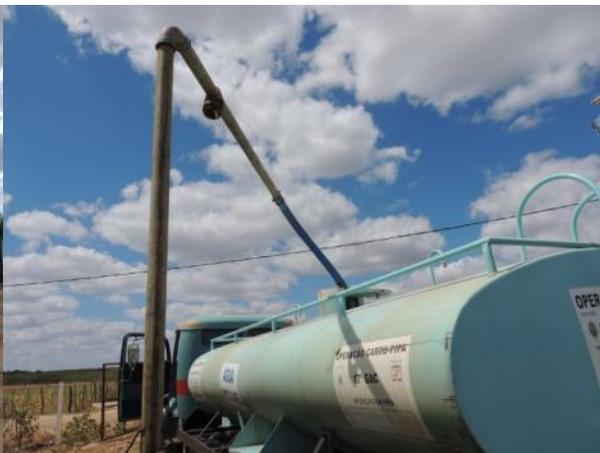
**Figura 3: Poço P01 da Caern. Mostrando o abastecimento e acesso dos carros-pipa.**

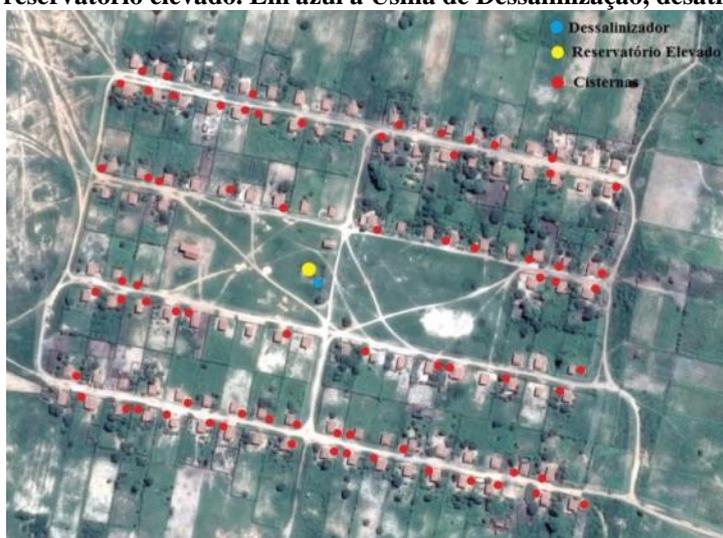
A Figura 4 abaixo mostra uma visão geral do Assentamento Paraíso, com a localização das cisternas, do reservatório elevado e da Usina de Dessalinização.

**Figura 4: Assentamento Paraíso II. Em vermelho as cisternas. Em amarelo o reservatório elevado. Em azul a Usina de Dessalinização, desativada.**

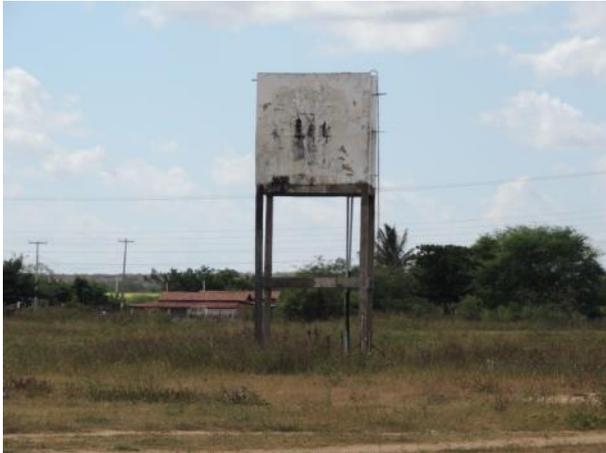
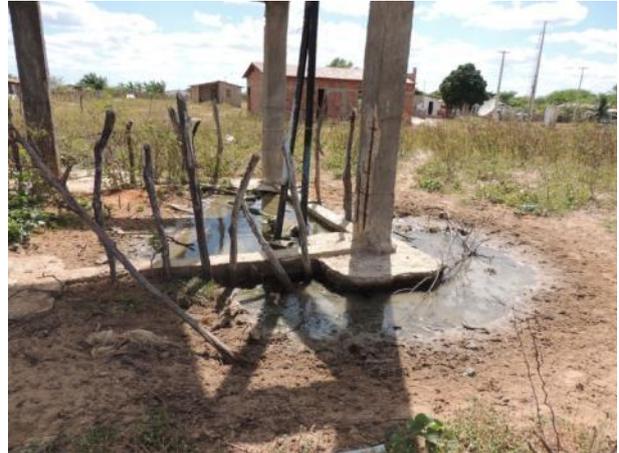
O reservatório elevado do Assentamento está com sua estrutura de concreto comprometida, de modo que há vazamento e conseqüente desperdício de água, água esta que não deve ser perdida. A informação a respeito do exato local do poço não foi dada pela população, de modo que não foi possível fazer registro fotográfico. A situação atual do reservatório está explicitada nas figuras a seguir.

**Figura 5: Reservatório elevado do Assentamento Paraíso II. Afonso Bezerra.**

**Figura 6: Reservatório elevado do Assentamento Paraíso II. Afonso Bezerra.**

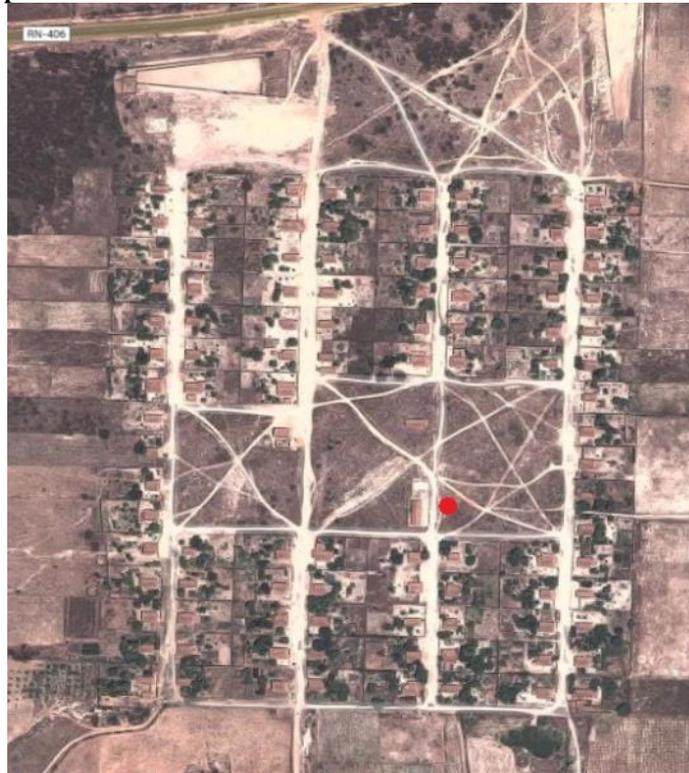
O assento Alto da Felicidade I (Figura 7) é abastecido por meio de poço tubular com bomba submersa, de modo que a água chega às casas da comunidade através da rede de distribuição, onde as casas possuem água encanada e algumas possuem caixa d'água.

**Figura 7: Assentamento Alto da Felicidade I. Em vermelho o antigo poço, operado por cata-vento. Afonso Bezerra/RN.**

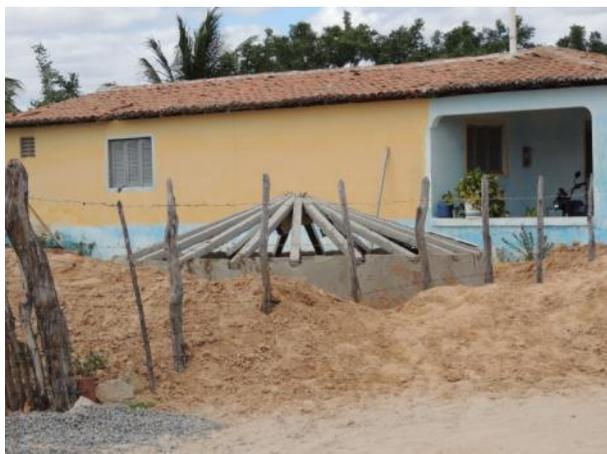
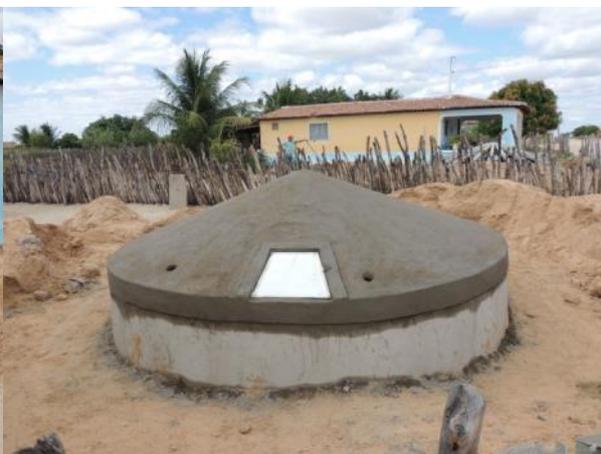
O Assentamento Alto da Felicidade I possui 100 casas, de modo que algumas possuem cisternas (Figura 8 e Figura 9) e, segundo o 17º GAC, o assentamento não está contemplado na Operação Carro-Pipa, de modo que estas servem para acumular água da chuva ou reservar carradas de água compradas de forma individual.

**Figura 8: Cisternas sendo construídas no Assentamento Alto da Felicidade I. Afonso Bezerra/RN.**

**Figura 9: Cisternas sendo construídas no Assentamento Alto da Felicidade I. Afonso Bezerra/RN.**

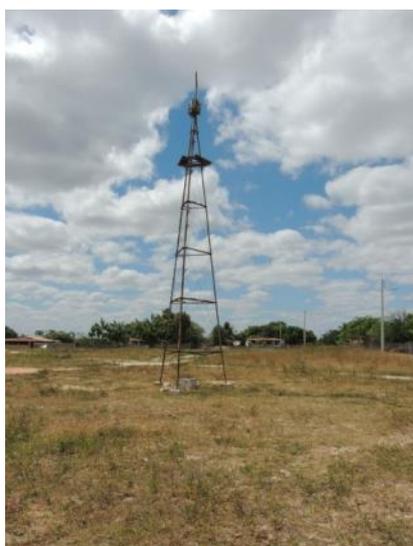
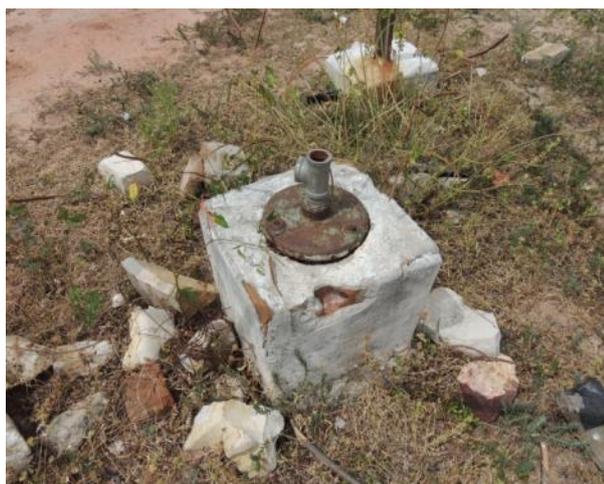
Antigamente, a captação de água por poço era feito de forma mecânica por um cata-vento (Figura 10 e Figura 11), mas este está atualmente desativado. As informações relacionadas à localização do novo poço não foi dada e também não se tem informações a respeito do reservatório elevado.

**Figura 10: Antigo poço do Assentamento Alto da Felicidade I. Afonso Bezerra/RN.**

**Figura 11: Antigo poço do Assentamento Alto da Felicidade I. Afonso Bezerra/RN.**

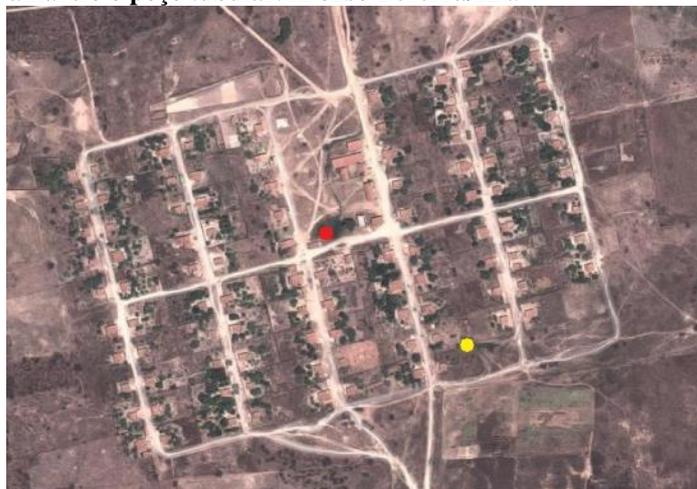
O assento Santa Maria é abastecido por meio de poço tubular com bomba submersa, de modo que uma bomba envia a água do poço para o reservatório elevado da comunidade (Figura 12) e depois a água chega às casas da comunidade através da rede de distribuição, de modo que as casas possuem água encanada e algumas possuem caixa d'água. Não há informações a respeito da capacidade, em m<sup>3</sup>, deste reservatório, ou informações técnicas a respeito da bomba do poço ou da rede de distribuição.

**Figura 12: Assentamento Santa Maria. Em vermelho o reservatório elevado. Em amarelo o poço tubular. Afonso Bezerra/RN.**

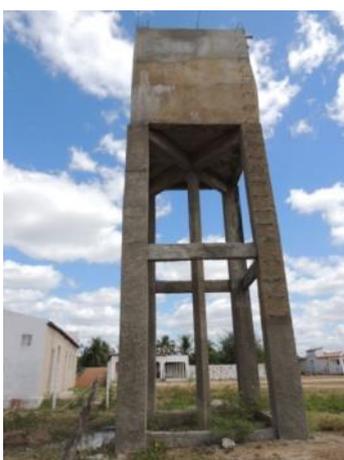
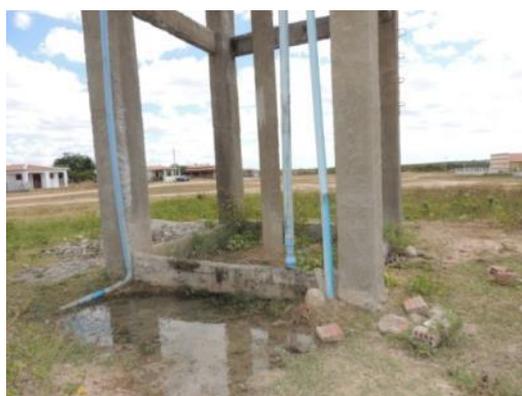
O reservatório presente no assentamento está com sua estrutura física danificada, de modo que se pode visualizar a estrutura metálica por baixo do cimento/concreto. Além disso, há a presença de perdas de água proveniente de vazamentos tanto na tubulação que leva a água do poço até o reservatório, como vazamentos na própria estrutura do reservatório, como pode ser visualizado nas imagens que segue.

**Figura 13: Reservatório Elevado do Assentamento Santa Maria. Afonso Bezerra/RN.**

**Figura 14: Reservatório Elevado do Assentamento Santa Maria. Afonso Bezerra/RN. Detalhe para a perda de água.**

Sugere-se que seja realizada uma reforma neste reservatório, a fim de acabar com as perdas de água, uma vez que o estado está passando por um período de estiagem preocupante, e a água tem que ser aproveitada e utilizada de maneira adequada e satisfatória, para minimizar os efeitos da seca no assentamento.

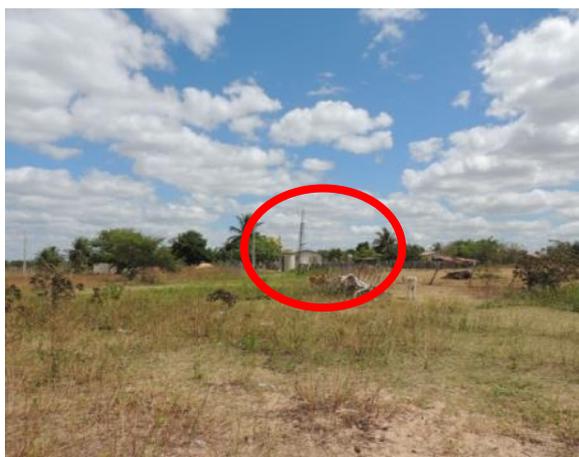
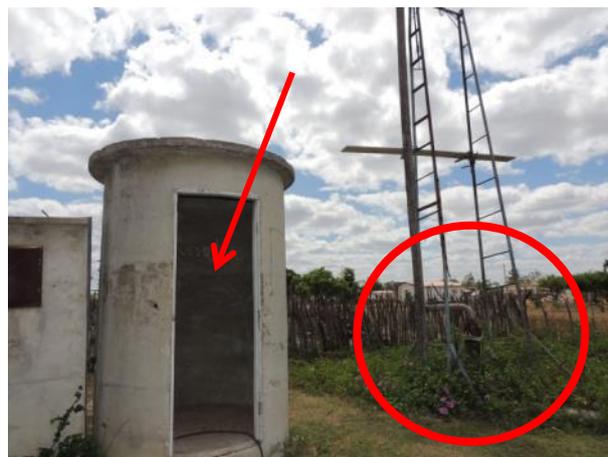
O abastecimento do assentamento é realizado através de exploração de poço tubular, com a utilização de bomba submersa. O poço está bem localizado e possui uma construção para acomodar o quadro elétrico de comando das atividades do poço (Figura 15 e Figura 16).

No poço existe a proliferação de vegetação, de modo que estas e suas raízes podem danificar a tubulação e a estrutura do poço. Sendo assim, sugere-se que seja realizada uma manutenção preventiva regular, realizando a capina e limpeza do terreno em torno do poço, para preservar sua estrutura e funcionamento por mais tempo. Sugere-se também que a área do poço seja cercada, a fim de evitar a aproximação de animais e pessoas à estrutura do poço.

**Figura 15: Poço tubular (vermelho) do Assentamento Santa Maria. Afonso Bezerra/RN. Vista geral.**

**Figura 16: Poço tubular (círculo vermelho) do Assentamento Santa Maria. Afonso Bezerra/RN. Vista do poço e do abrigo para o quadro de comando (seta vermelha).**

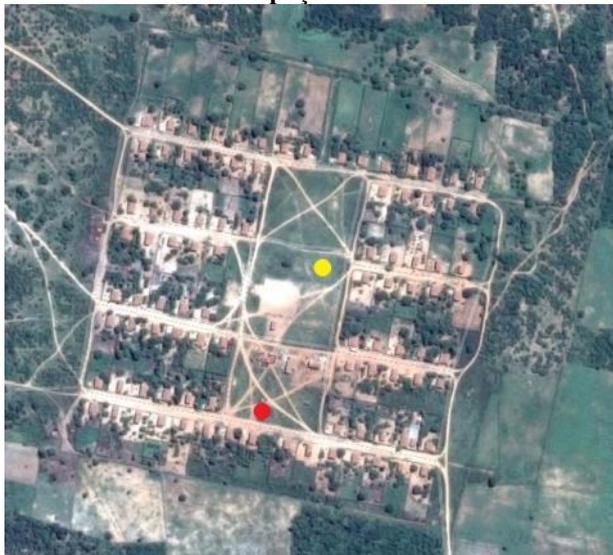
**Figura 17: Assentamento Alto da Felicidade II. Em vermelho o reservatório elevado. Em amarelo o poço tubular. Afonso Bezerra/RN..**

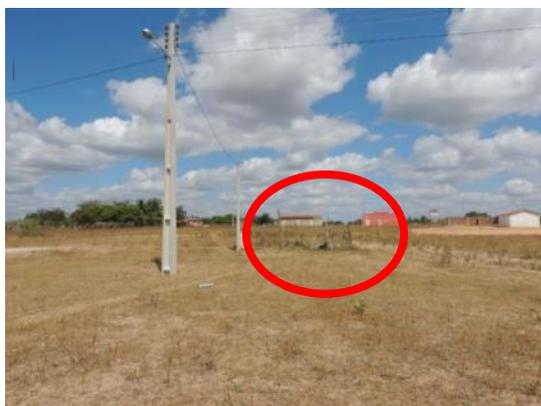
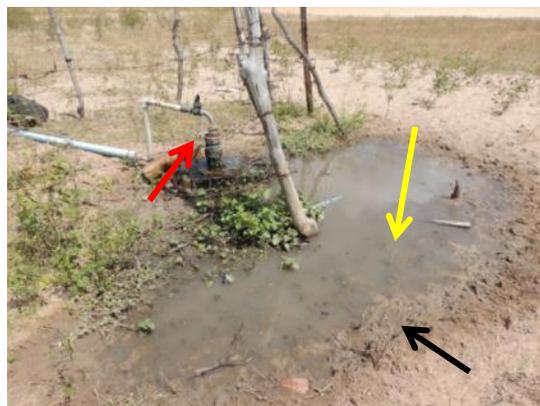
Com as visitas técnicas foi possível detectar que há uma grande perda de água, proveniente de vazamentos na tubulação do poço, de modo que uma grande quantidade de água é perdida no momento da captação. Tal perda de água se dá pela estrutura física precárias das instalações do poço e pela falta de manutenção preventiva. Esta água que fica empoçada no solo, devido aos vazamentos, acaba sendo utilizada para a dessedentação de animais (Figura 18 e Figura 19)

**Figura 18: Poço tubular (vermelho) do Assentamento Alto da Felicidade II. Afonso Bezerra/RN. Vista geral.**

**Figura 19: Poço tubular do Assentamento Alto da Felicidade II. Afonso Bezerra/RN. Vista do poço (vermelho), da água empoçada (amarelo) e da marca de pegadas de animais (preto).**

Sendo assim, deve-se fazer uma manutenção corretiva no poço e, após os vazamentos serem corrigidos, determinar uma rotina de manutenção corretiva, a fim de evitar problemas maiores e prejuízos financeiros para o assentamento.

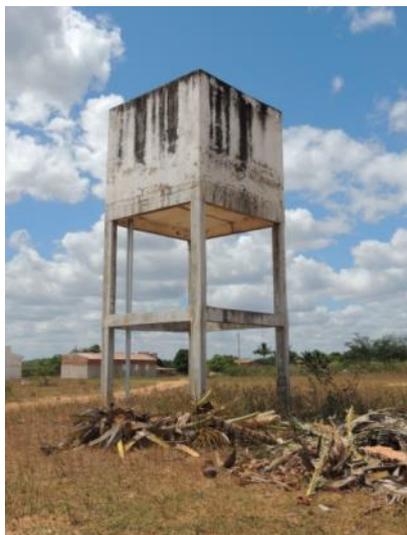
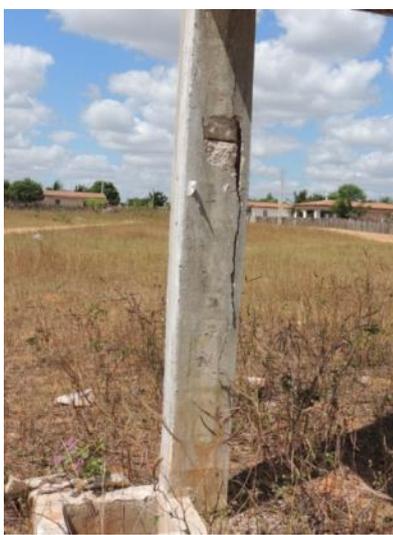
O reservatório elevado do assentamento recebe a água diretamente do poço. Não há informações sobre a capacidade deste reservatório ou ano de construção. Não apresenta vazamentos, mas sua estrutura física está necessitando de manutenção, uma vez que a estrutura de ferro que fica por dentro do cimento/concreto, está exposta (Figura 20 e Figura 21).

**Figura 20: Reservatório Elevado do Assentamento Alto da Felicidade II. Afonso Bezerra/RN.**

**Figura 21: Reservatório Elevado do Assentamento Alto da Felicidade II. Afonso Bezerra/RN. Detalhe para a estrutura sem manutenção**

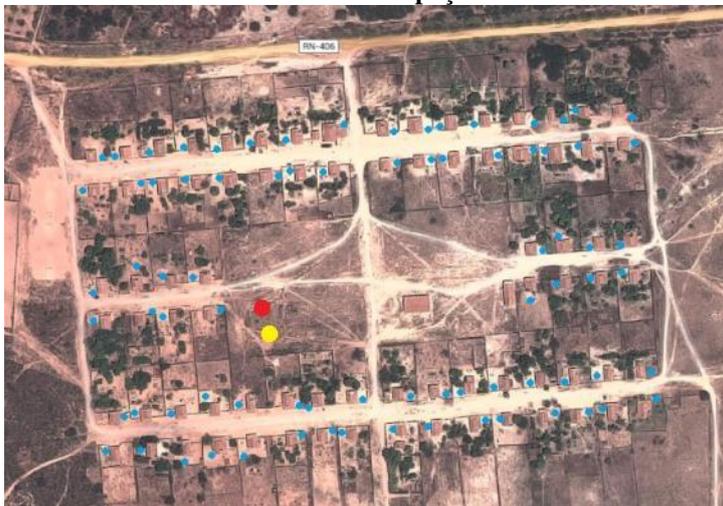
A Figura 22 mostra uma visão geral do Assentamento Paraíso, com a localização das cisternas, do reservatório elevado e do poço.

**Figura 22: Assentamento Paraíso II. Em azul as cisternas. Em vermelho o reservatório elevado. Em amarelo o poço.**

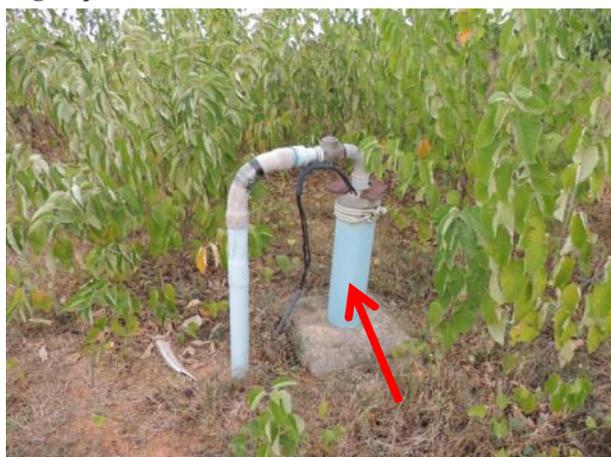
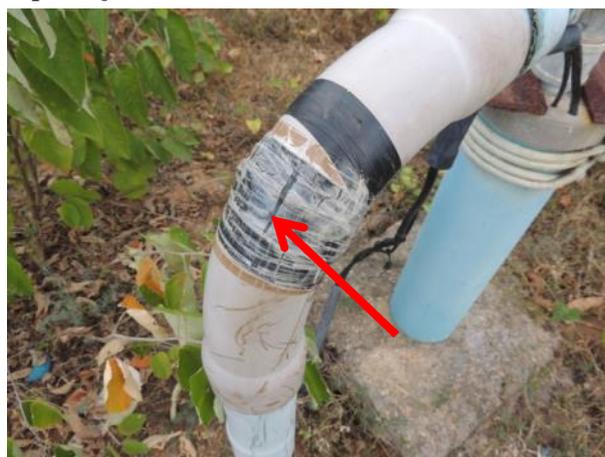
Com as visitas técnicas foi possível detectar que não há vazamentos na tubulação do poço e o mesmo apresenta as estruturas necessárias para a captação correta. Porém, pode-se notar que a tubulação é frágil e já passou por reparos (Figura 23 e Figura 24). A vegetação está começando a invadir o poço, de modo que suas raízes podem danificar a tubulação, causando vazamentos e perda de água. Sendo assim, sugere-se que seja realizada a manutenção preventiva do entorno do poço, para evitar problemas futuros.

**Figura 23: Poço tubular do PA Progresso. Afonso Bezerra/RN. Vista do poço (vermelho) e da vegetação ao redor.**

**Figura 24: Poço tubular do PA Progresso. Afonso Bezerra/RN. Vista de detalhes do poço, mostrando reparos já realizados.**

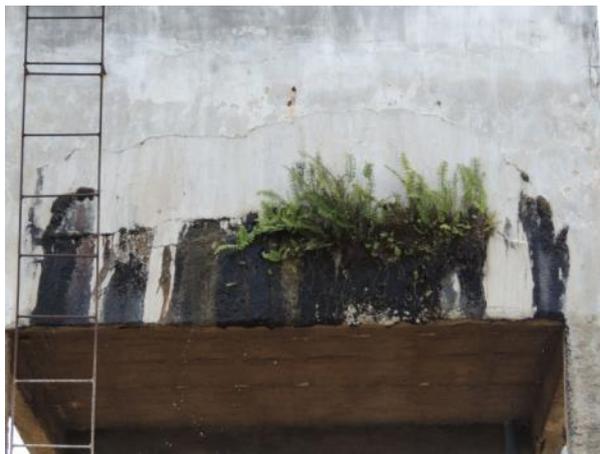
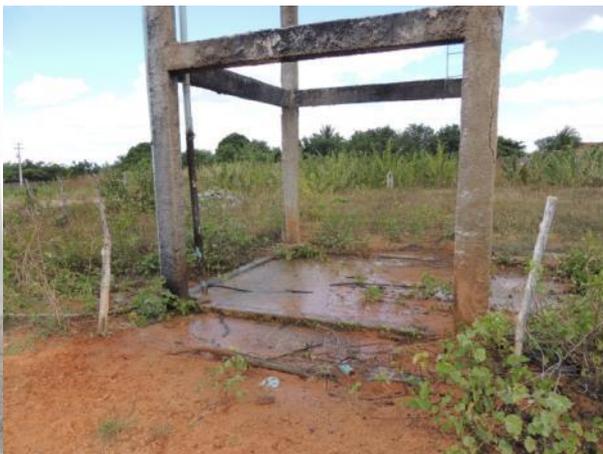
O reservatório elevado do assentamento recebe a água diretamente do poço. Não há informações sobre a capacidade deste reservatório ou ano de construção. O mesmo está com sua estrutura física danificada, de modo que se pode visualizar a estrutura metálica por baixo do cimento/concreto. Além disso, há a presença de perdas de água proveniente de vazamentos na própria estrutura do reservatório, como pode ser visualizado nas figuras que segue.

Há a presença de samambaias, que nasceram nas rachaduras da estrutura física, aumentando os danos ao reservatório e, conseqüentemente, aumentando o vazamento (**Figura 25 e Figura 26**).

**Figura 25: Reservatório Elevado do PA Progresso. Afonso Bezerra/RN. Detalhe para a estrutura sem manutenção e a vegetação.**

**Figura 26: Reservatório Elevado do PA Progresso. Afonso Bezerra/RN. Detalhe para a grande perda de água.**

Sugere-se que seja realizada uma reforma neste reservatório, a fim de acabar com as perdas de água, uma vez que o estado do RN está passando por um período de estiagem preocupante, e a água tem que ser aproveitada e utilizada de maneira adequada e satisfatória, para minimizar os efeitos da seca no assentamento.

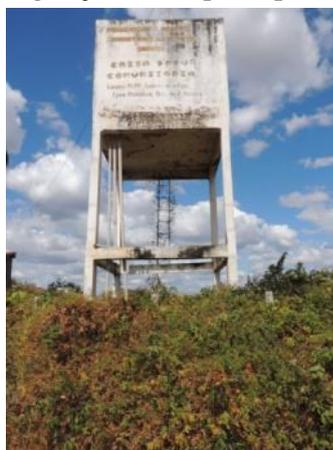
O reservatório elevado que foi fotografado é uma caixa d'água comunitária (Figura 27), que necessita de manutenção na estrutura física. Devido ao grande volume de vegetação densa (Figura 28), não foi possível visualizar a real situação do reservatório, não sendo possível detectar possíveis vazamentos.

**Figura 27: Reservatório Elevado do distrito Canto Grande. Afonso Bezerra/RN.**

**Figura 28: Reservatório Elevado do distrito Canto Grande. Afonso Bezerra/RN. Detalhe para a vegetação densa que impossibilita a aproximação.**

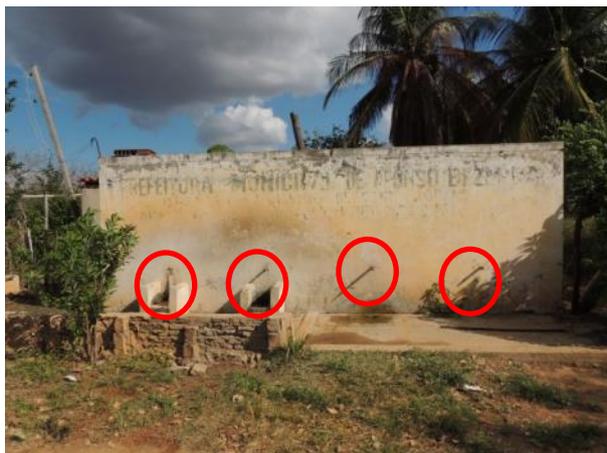
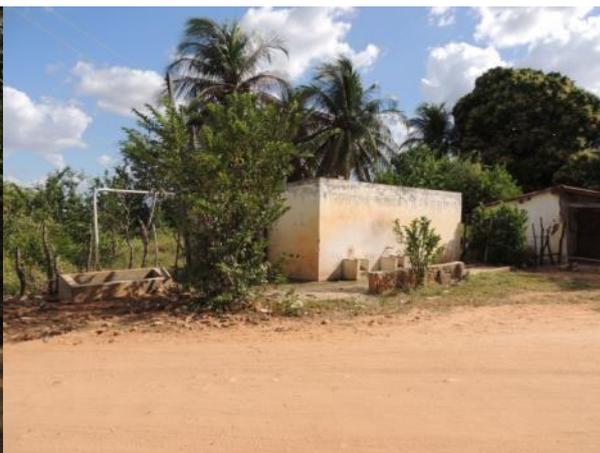
Foi observado também um antigo chafariz (Figura 29 e Figura 30), onde a população pega a água e onde há um lugar para dessedentação animal.

**Figura 29: Chafariz Público. Distrito Canto Grande. Afonso Bezerra/RN. Detalhes para torneira para enchimento de baldes.**

**Figura 30: Chafariz Público. Distrito Canto Grande. Afonso Bezerra/RN.**
