SONDAGEM A PERCUSSÃO COM SPT + TESTE DE BOMBEAMENTO: AVALIAÇÃO PARA IMPLANTAÇÃO DE POÇO FILTRADO EM MARGEM EM UMA COMUNIDADE RURAL QUILOMBOLA DO NORTE DE MINAS GERAIS

Analisar a viabilidade técnica do emprego da filtração em margem no tratamento de água da comunidade de Lagedo, através de sondagem percussiva com ensaio SPT no solo das margens do rio e de teste de vazão em um poço raso.

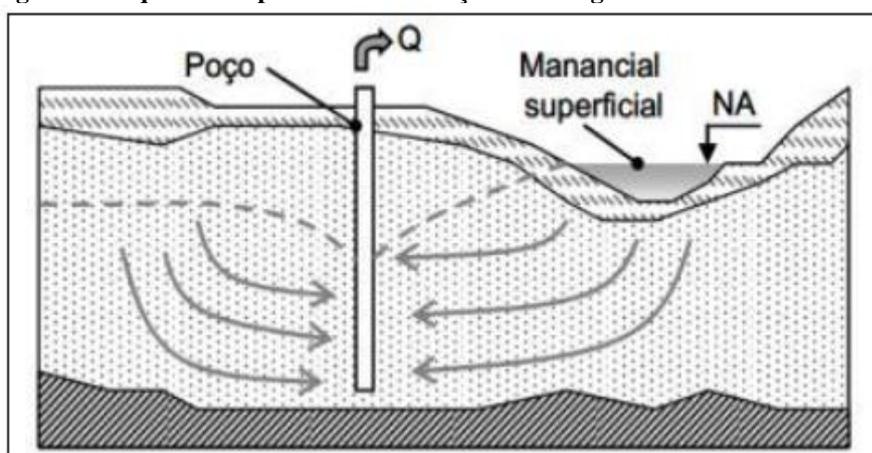
Figura 1: Esquema simplificado da filtração em margem

A filtração em margem (FM) vem se mostrando uma prática alternativa promissora no tratamento de água, mesmo em grandes centros urbanos, por ser barata e eficiente na redução de diversos contaminantes físicos, químicos e biológicos. Segundo Ray *et al.* (2003), a aplicação da FM fornece, de imediato, dois benefícios: diminuição da necessidade de uso de produtos químicos e redução de custos para a comunidade em razão do decréscimo de casos de doenças de veiculação hídrica. A FM é uma técnica que consiste na construção de um ou mais poços na margem do manancial, rio ou lagoa e no posterior bombeamento da água (**Figura 1**). O bombeamento induz a água a percolar pelo solo e a fluir em direção ao poço, devido à formação de uma diferença de nível entre o rio e o lençol freático (SANTOS *et al.*, 2014). No trajeto pelos sedimentos das margens e do fundo do manancial, espera-se que muitos dos contaminantes presentes na água superficial sejam atenuados através de um conjunto de processos físicos, químicos e biológicos (TYAGI *et al.*, 2013). A ausência ou as pequenas concentrações de substâncias nocivas à saúde humana na água subterrânea torna a qualidade da água recolhida no poço em geral superior à do rio (RAY *et al.*, 2003). A água do poço será originária do manancial superficial e do lençol freático; a contribuição de cada um depende da hidrogeologia local, da distância do poço até o rio ou lago e da vazão aduzida. A FM é um pré-tratamento, e em alguns casos, pode servir como único tratamento antes da desinfecção (RAY *et al.*, 2003; SENS *et al.*, 2006).

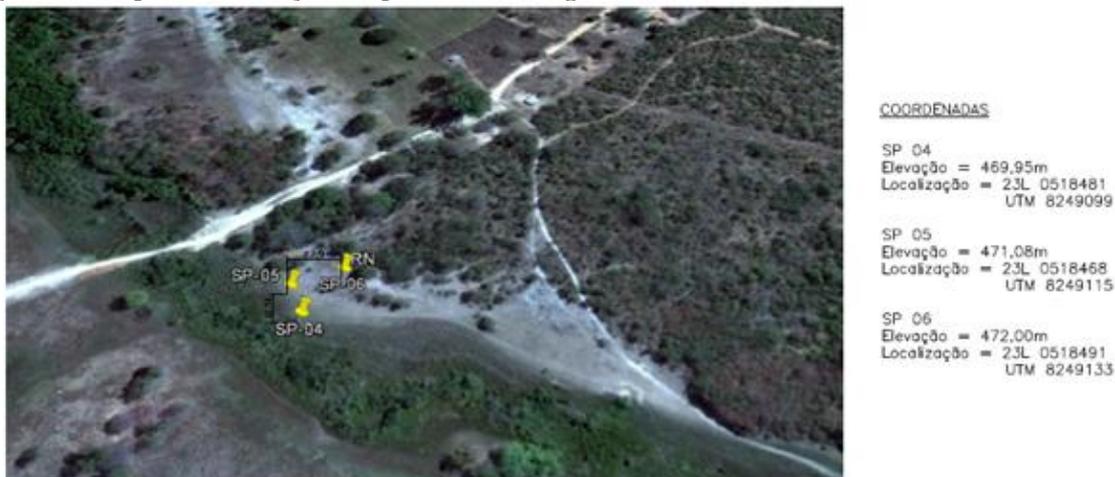
Figura 2: Croqui de localização dos pontos de sondagem

Assim, em posse de apenas um orçamento, contratou-se a empresa interessada, localizada no município de Montes Claros. Pelo alto custo orçado para a instalação dos medidores de nível d'água, foi decidido que não seriam implementados. Foi então, realizada no dia 14 de maio de 2015 a sondagem percussiva com ensaio SPT. Na **Figura 2** é mostrado o croqui de locação dos pontos sobre a imagem de satélite do Google Earth fornecido pela empresa que realizou a sondagem. Os pontos SP-04, SP-05 e SP-06 estão localizados as margens do Ribeirão Riacho, sendo o SP-04, o mais próximo do corpo d'água e o SP-06, o mais distante. A elevação dos pontos foi obtida por GPS e para a definição das coordenadas horizontais foi utilizado o Sistema Universal Transverso de Mercator (UTM).

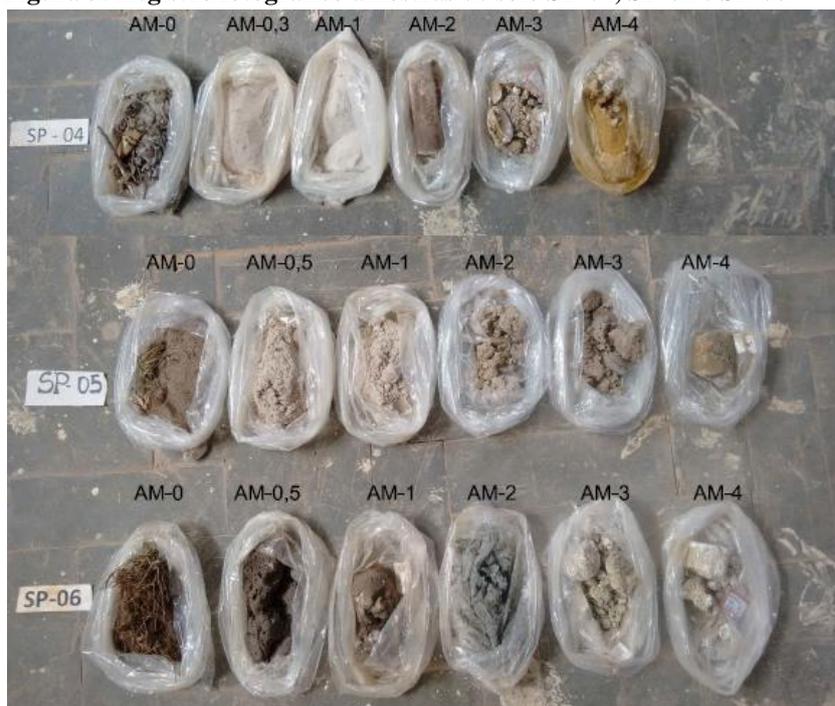
Figura 3: Registro fotográfico amostras de solo SP-04, SP-05 e SP-06

Na **Figura 3** encontra-se o registro fotográfico das amostras de solo coletadas pelo amostrador a cada metro para análise tátil-visual dos pontos SP-04, SP-05 e SP-06. Os conteúdos mais importantes para este estudo do relatório de sondagem referentes aos pontos SP-04, SP-05 e SP-06 estão ilustrados na **Figura 4**. Os relatórios foram colocados lado a lado para melhor análise

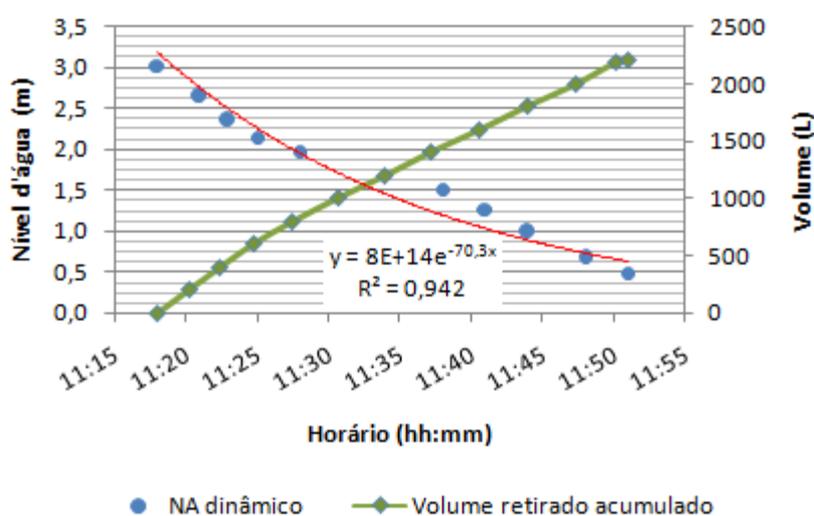
Figura 5: Nível d'água e Volume bombeamento durante o teste

A **Figura 5** apresenta o NA do poço e o volume total bombeado durante o período do teste. A princípio, foi estabelecidas medidas de três em três minutos, mas problemas durante o ensaio provocaram coletas de dados em intervalos não constantes. O NA estático inicial foi 3,03 m (ou seja, 2,17 m abaixo da superfície do terreno), nível inferior ao medido quando efetuada a sondagem (maio de 2015 – estação do ano: outono). Dados de pluviometria da região nos últimos meses não foram analisados, pois foge do escopo deste trabalho. Entretanto, é possível supor que essa diferença do NA demonstra principalmente o efeito das chuvas no aquífero em estudo, uma vez que na data da realização da sondagem, as chuvas de verão se adentraram a abril e na realização do teste de bombeamento, o período chuvoso ainda está em andamento.

Um poço raso foi escavado sobre o furo de sondagem SP-06. A superfície do terreno no local do furo possui um desnível de 2,14 m em relação ao manancial superficial. O poço tem profundidade de 5,2 m e foi revestido nas laterais com manilhas de concreto de diâmetro interno de 0,8 m. O fundo ainda não é preenchido, é apenas o próprio solo. O ensaio de vazão foi efetuado no dia 04 de março de 2016 (estação do ano: verão) e teve seu início e término, respectivamente nos horários de 11h 18min e 11h 51min, logo com duração de 33 minutos. Antes de se iniciar um teste de bombeamento, é necessária a realização de um pré-teste para fazer o ajuste da vazão bombeada. Contudo, a bomba disponibilizada para realizar o teste foi uma de potência 5,5 HP, que abstraiu água a uma vazão média de 1,2 L/s. Tal caudal é grande para o poço em questão e por isso, o teste teve curta duração.

O poço, portanto, conseguiu fornecer um volume total de aproximadamente 2300 L, quando permitido o seu rebaixamento até o nível d'água (NA) atingir 0,49 m. Este valor é o nível dinâmico mínimo para que não seja ultrapassado o crivo da bomba. Deste modo, o rebaixamento disponível foi de 2,54 m, o que perfaz uma vazão específica de 0,47 L/s/m. Como era de se supor, a água retirada já nos últimos centímetros de profundidade, visivelmente possuía alta turbidez, devido ao carregamento de solo provocado pela sucção da bomba. Foi decidido então, que antes de iniciar a operação do poço pelos moradores, seria colocado um filtro de brita ao fundo.

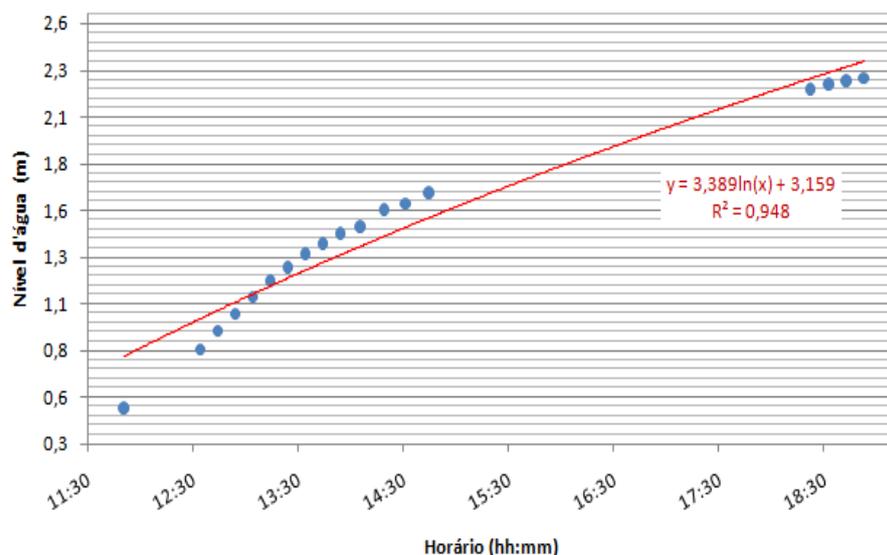
Figura 6: Recuperação do nível d'água do poço

A recuperação do poço foi medida (**Figura 6**). O computador ligado ao sensor que guardava os dados de NA esgotou a bateria após às 15 horas, por isso observa-se um grande intervalo de tempo sem realizar medidas. As medições foram retornadas e novamente encerradas às 19 horas. Uma regressão logarítmica foi traçada. A partir desta curva pode-se estimar o provável horário que o poço retornará ao nível estático inicial: às 23 horas. Logo, o poço gasta quase 12 horas para recuperar o nível inicial. Desta forma, verificou-se que o poço construído não consegue realizar o abastecimento domiciliar da população de 60 pessoas, o que totaliza 6 m³/dia (considerando um consumo diário *per capita* de 100 L).

Uma comparação apenas visual dos níveis de água do Ribeirão Riacho com o poço durante o teste de bombeamento demonstrou que o poço não possui boa interligação hidráulica com o rio, pois o nível do rio não fez qualquer acompanhamento com o formato da curva do nível dinâmico da água subterrânea.
