ÁGUAS SUBTERRÂNEAS E CONTAMINANTES – A UTILIZAÇÃO PRÁTICA DE RESINA DE TROCA IÔNICA PARA ADEQUAÇÃO DA QUALIDADE DA ÁGUA PARA ABASTECIMENTO PÚBLICO

Augusto Cesar Marques Leme

Gilmar José Peixoto

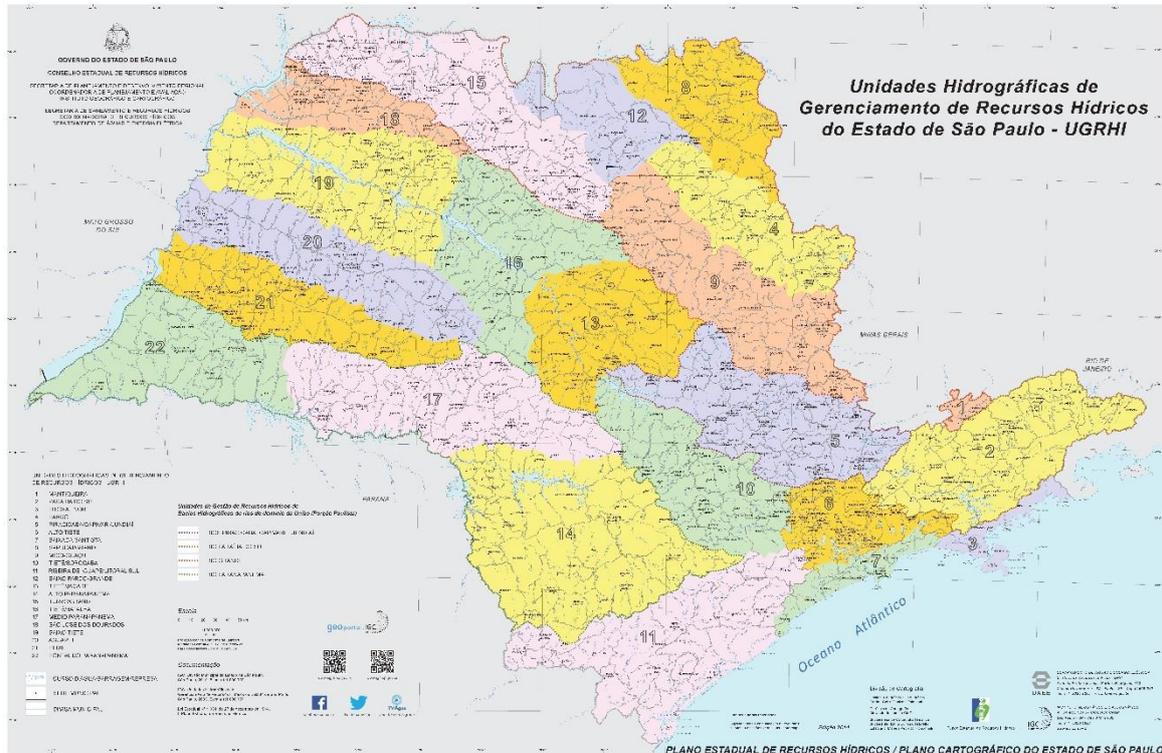
Figura 1 – Unidades de Gerenciamento de Recursos Hídricos do Estado de São Paulo. Fonte: http://www.igc.sp.gov.br/produtos/arquivos/IGC_UGRHI_2014.jpg em 02/04/2016

resultados de cromo (ou cromo, grafia utilizada no relatório) acima do valor máximo permitido – VMP – nas UGRHs 16-Tietê/Batalha, 18-São José dos Dourados e 21-Peixe. Em 2010, foi encontrado também na UGRHI 15-Turvo/Grande, fato que não se repetiu em 2012 aparecendo, porém, resultado acima do VMP na UGRHI 19-Baixo Tietê junto às demais. A figura 1 abaixo mostra as UGRHs do Estado de São Paulo e permitem observar que as desconformidades do cromo estão nas regiões oeste e noroeste do Estado.

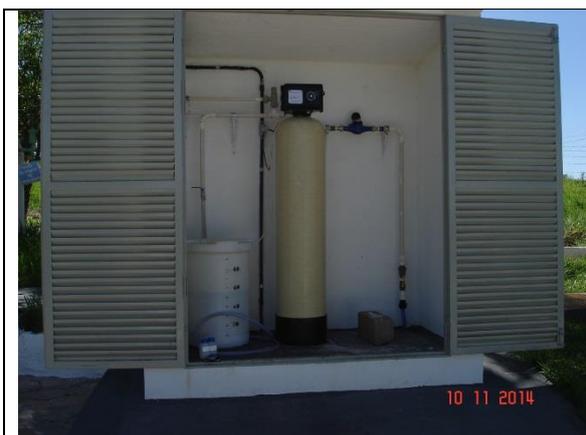
Foto 1: sistema de tratamento de Araxans. Leito de resinas (amarelo) e tanque de salmoura

Com o passar dos dias foi-se aumentado gradualmente o intervalo entre as regenerações com salmoura, necessária para recuperar a efetividade da resina, até chegar a uma única regeneração por semana. Medidas as perdas obtém-se que 1% do volume total de água que passa no sistema é usado na lavagem com salmoura e estabilização posterior da resina. O sistema de tratamento começou a funcionar em setembro de 2014.

O tratamento é bastante simples. A adutora de água bruta do poço é dividida e parte da água vai para o tratamento, enquanto o restante vai direto para o reservatório, recebendo desinfecção e fluoretação já adequada ao total produzido. A água que vai para tratamento passa por um leito com a resina e vai direto para o reservatório. Quando completa o tempo previsto para regeneração, o controlador existente no cabeçote usa a própria água do poço para arraste de salmoura e a lavagem com água limpa em contra corrente. Toda a água de salmoura e a água de lavagem segue para um reservatório de onde é levada por caminhão para a estação de tratamento de efluentes mais próxima, já que Araxans não tem rede de coleta e tratamento de esgoto.

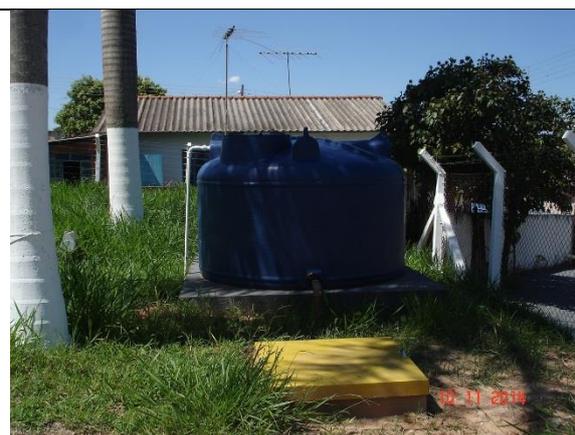
Foto 2: Sistema de tratamento de Araxans. Tanque de rejeitos

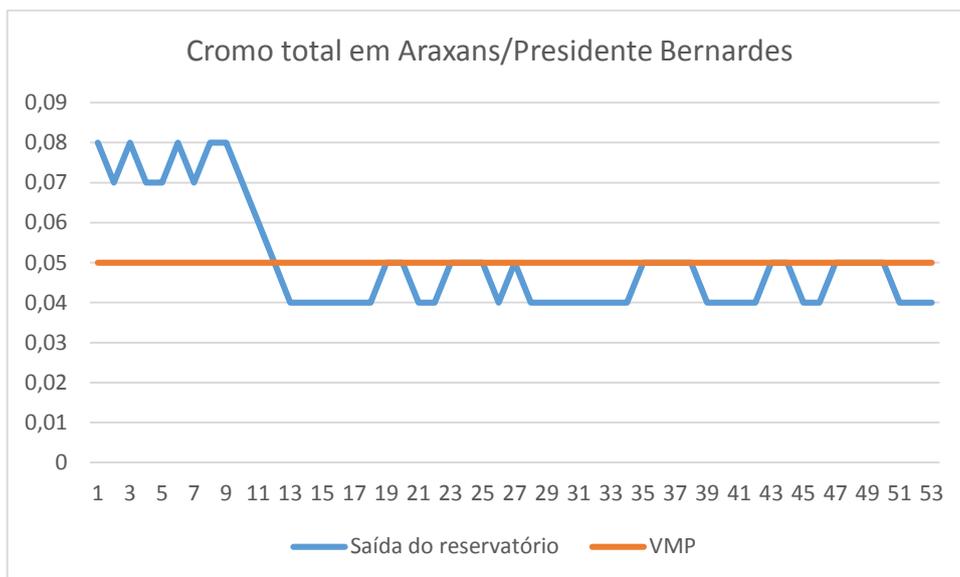
Gráfico 1: resultados de cromo total em Araxans no período de abril/14 a fevereiro/16.

Os resultados obtidos no sistema de Araxans são excelentes. A qualidade da água tem atendido a legislação, conforme mostra o gráfico 1 abaixo.

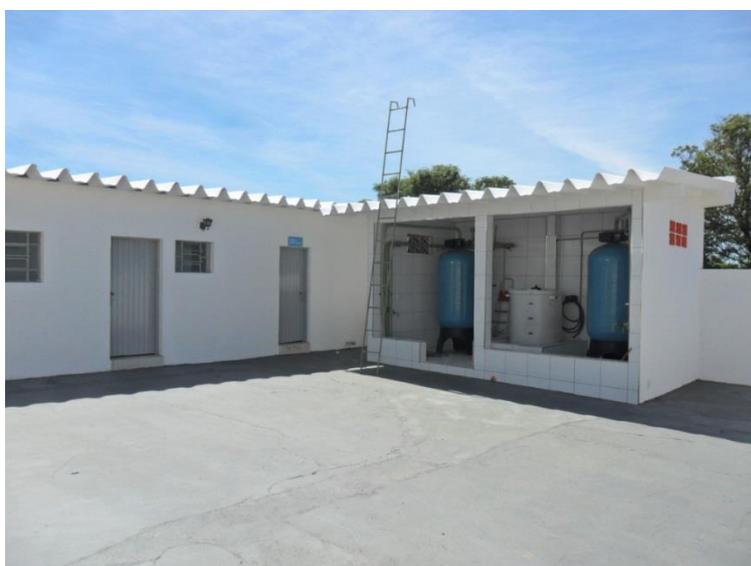
Foto 3: sistema de tratamento de Alfredo Marcondes. À esquerda, casa de bombas e casa de produtos químicos.

Ressalta-se que o rejeito da recuperação da resina com salmoura é enviado diretamente para o tratamento da cidade. Abaixo uma foto do sistema de tratamento de Alfredo Marcondes, constituído de dois leitos de resina, porém com o mesmo processo de tratamento já descrito para Araxans.

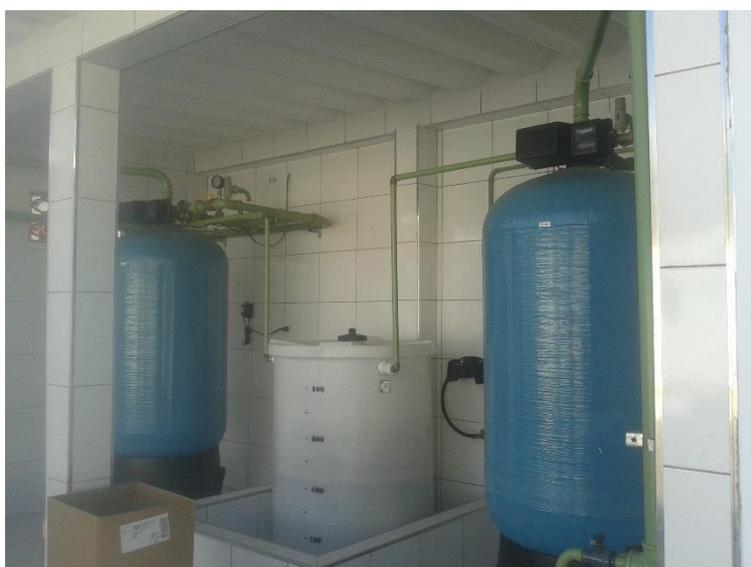
Foto 4: Sistema de tratamento de Alfredo Marcondes. Tanques de resina e tanque de salmoura (ao centro)

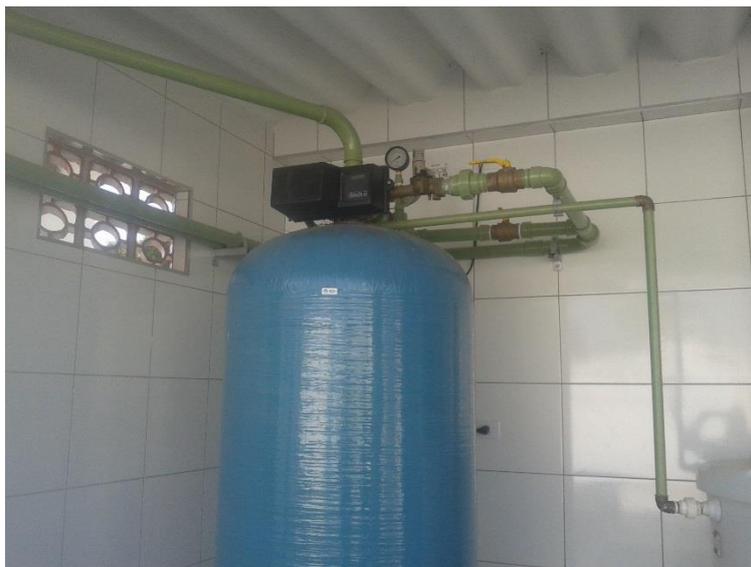
Foto 5: sistema de tratamento de Alfredo Marcondes. Detalhe das ligações e controlador.
