18 A 20  
SETEMBRO 2018  
EXPO CENTER  
NORTE  
SÃO PAULO - SP

## 9648 (RECURSOS HÍDRICOS) DRENAGEM URBANA DE ÁGUAS PLUVIAIS: DIAGNOSE, AVALIAÇÃO E PROPOSTA DE MITIGAÇÃO PARA O BAIRRO DO 40 HORAS, ANANINDEUA-PA

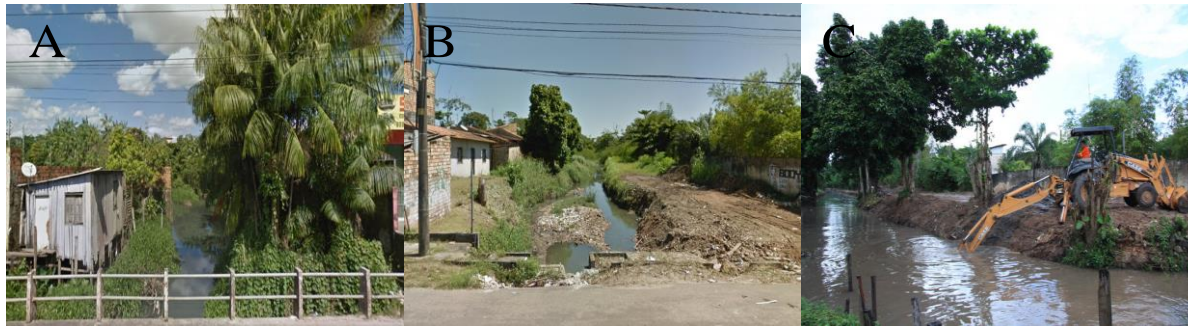
**Figura 08: A) Canal da Independência, B) Canal da Rodovia Hélio Gueirros; C) Dragagem**

Atualmente, existem 4 canais no bairro que se encontram em condições infraestruturais precárias, sem armações de concreto no interior dos canais ou guarda-corpos (Figura 08). Um dos problemas constatados é a proliferação da vegetação impedindo o adequado fluxo da água para escoamento, além de possíveis criadouros de vetores de doenças. Além disso, a ausência da rede coletora de esgoto no bairro acarreta o lançamento direto dos dejetos na rede de drenagem, comprometendo suas águas do ponto de vista sanitário e proporcionando o desenvolvimento de possíveis doenças de veiculação hídrica.

Em 2012 a Prefeitura de Ananindeua fez a dragagem de um dos canais visando a limpeza de canais, bueiros, retirada de entulhos e lixo acumulados nas vias para evitar alagamentos nas redondezas.

A médio prazo devem ser terminadas obras inacabadas, abranger o zoneamento, com identificação de áreas inundáveis e interferir no escoamento dos canais de tal forma que venha a manter o volume e velocidade o mais próximo possível das condições naturais da bacia. A realização com mais frequência da dragagem evitando o assoreamento dos canais.

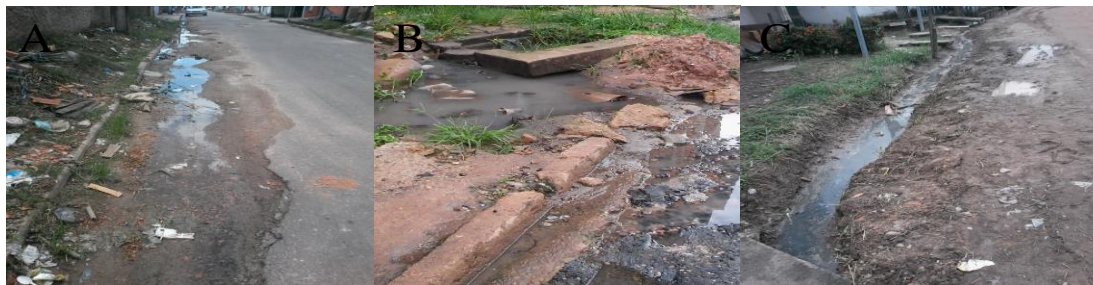
**Figura 11: Identificação de problemas no meio fio**

Nesse contexto, durante as visitas de campo constatou-se obstrução do meio fio ocasionado pela ausência de limpeza pública, logo, as condições infraestruturais dos elementos de microdrenagem encontram-se de acordo com a percepção da população (Figura 11).

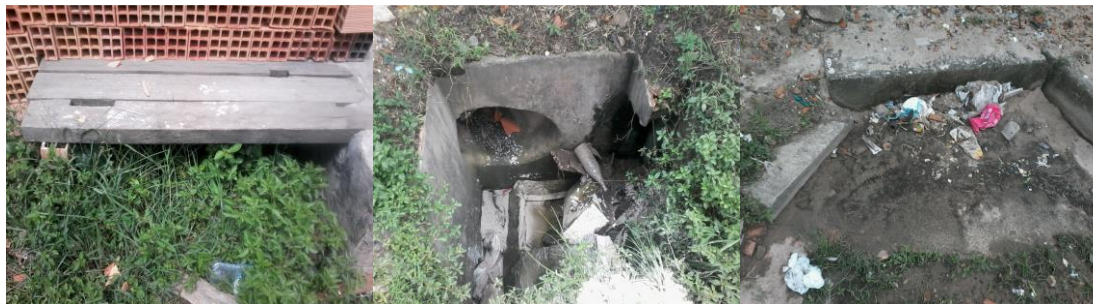
**Figura 12: Identificação de problemas nas bocas de lobo**

Ademais, foi realizado o levantamento da quantidade de bocas de lobo, sendo identificadas 172 componentes destes, onde 15 estavam sem condições de limpeza, 25 sem as tampas, 18 desmornadas e outras entupidas por acúmulo de resíduos ou pela vedação ocasionada pelo crescimento de vegetação no interior dos dispositivos (Figura 12).

Com o diagnóstico poderá ser feitas medidas corretivas a curto, médio e longo prazo que consistirão em: realizar a manutenção das estruturas nas Boca-de-lobo, desentupi-las e adotar o uso de grades nas que estão mal dimensionadas para não causar diminuição ou até mesmo interrupção da vazão nas estruturas, pelo descarte de resíduos, bem como retirar a vegetação que se encontram dentro de algumas instalações.

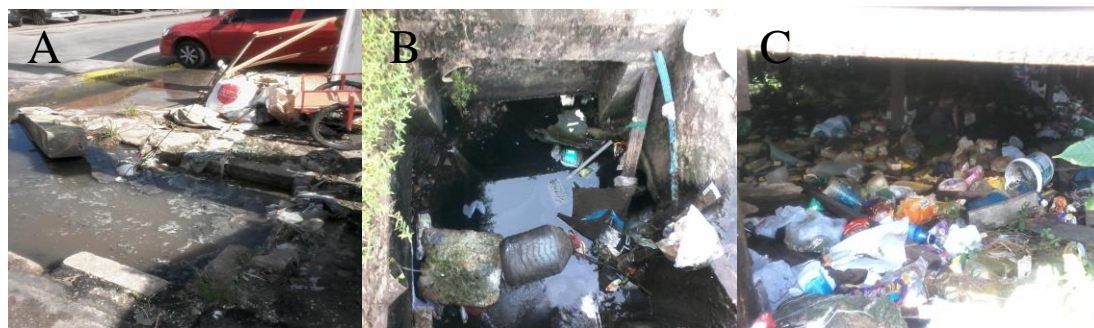
**Figura 15:** A) Boca de lobo entupida; B) e C) Resíduos no interior das bocas de lobo

Nesse contexto, as respostas obtidas pelos questionários entram em acordo com pesquisa de campo, porque se constatou na avaliação das redes de drenagem que grande parte das estruturas estava com os sistemas comprometidos ou vedados por descarte inadequado de resíduos sólidos (Figura 15).

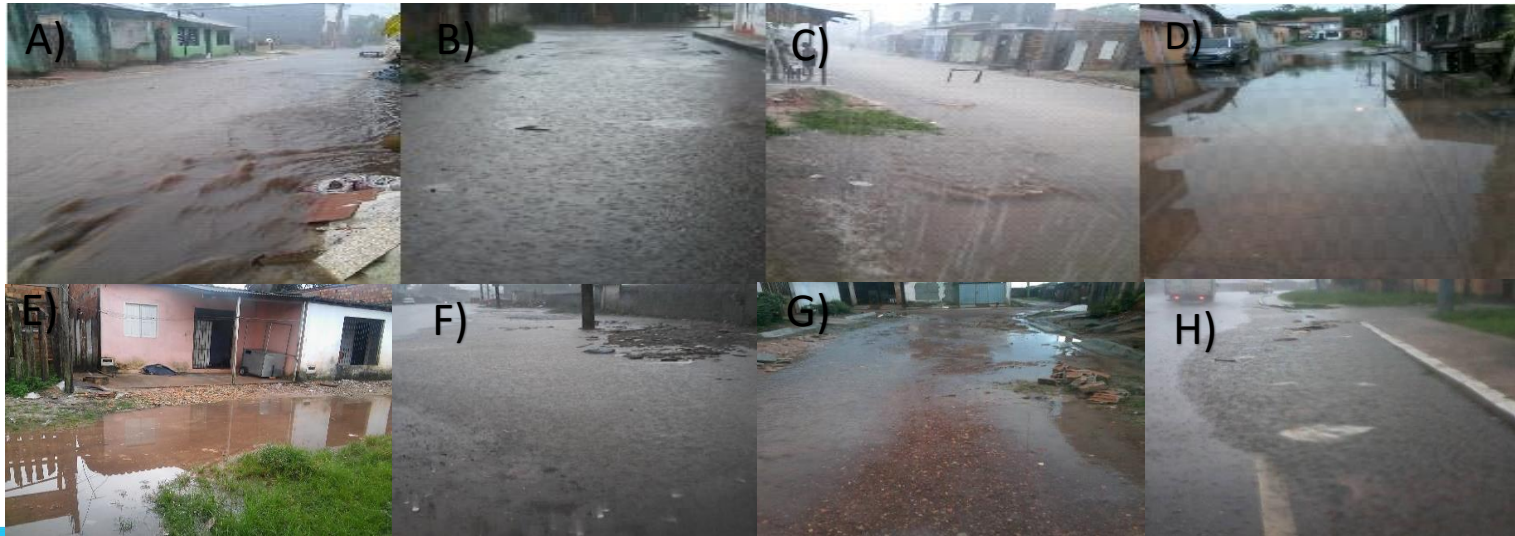
Nessa lógica, ao questionar os moradores sobre os alagamentos no bairro, grande parte da população afirmou que é constante esse tipo de ocorrido 68% enquanto que 32% disseram não ocorrer com frequência ou quando acontece são em períodos constantes de chuvas. Os moradores que vivem em áreas de vulnerabilidade relataram ainda que chuvas de 20 a 30 minutos são suficientes para encher grande parte das ruas ou pela falta do sistema de drenagem ou pelo entupimento das bocas de lobo pelo descarte inadequado de resíduos sólidos no sistema.

**Figura 19. Pontos de alagamento nas ruas Avenida 40 horas, alameda São Jorge, boa esperança, São Jerônimo, Doutor Osório, Topazio, Rubi, Estrada do Icuí Guajará**
