## **9478 - A EVOLUÇÃO DOS SISTEMAS DE DESCARGA POR GRAVIDADE PARA BACIAS SANITÁRIAS E SEU IMPACTO NA REDE COLETORA DE ESGOTOS.**

### **RESUMO**

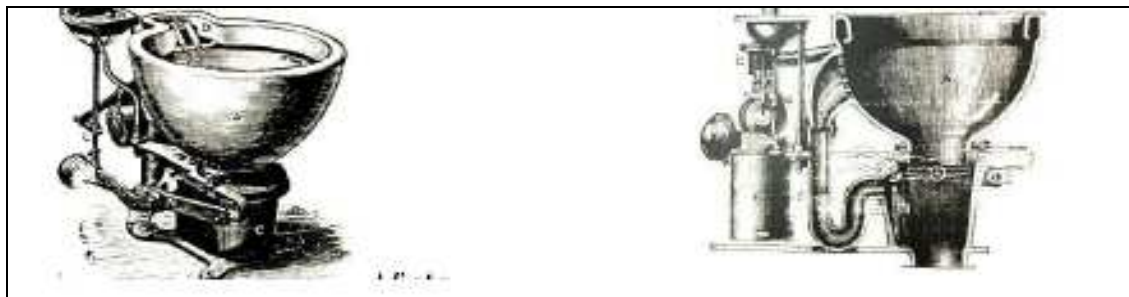
**Figura 4 – Ilustração da bacia *valve closet* (vista e corte)**

Em 1778, um inglês chamado Josebh Bramah inventou a primeira bacia capaz de fazer a própria limpeza, conforme figura 4 a seguir. O modelo foi chamado de *valve closet*, por ter uma válvula no fundo da bacia que mantinha uma lâmina de água no seu interior.

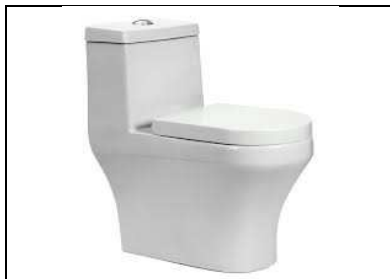
**Figura 6 - bacia com caixa acoplada ou bacia monobloco**

São os sistemas mais comuns no Brasil, sendo o foco principal deste trabalho. Fazem a limpeza através da ação da gravidade. Podem ser encontrados em 3 tipos, conforme ilustrado a seguir, pelas figuras 6 a 8:

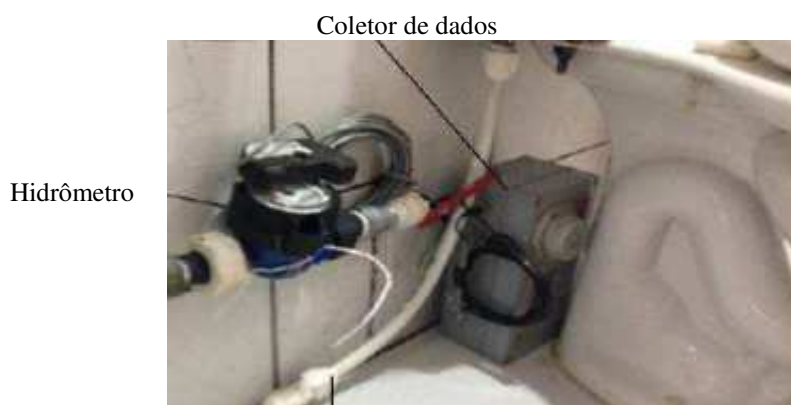
**Figura 16 – Sistema de monitoramento**

Para este monitoramento, em cada bacia sanitária foi instalado um hidrômetro, antes da alimentação de água. Este hidrômetro estava associado a um coletor de dados que enviava as informações para internet em tempo real conforme figura 16 a seguir: Os coletores de dados do monitoramento foram programados para enviar dados de volume acumulado e vazão a cada minuto. Os dados eram armazenados em uma planilha Excel para posterior avaliação.

Cabe ressaltar que os conjuntos de hidrômetro e o coletor de dados foram testados em laboratório antes da instalação em campo. O objetivo era verificar a precisão, qualidade e confiabilidade dos dados, além da capacidade física de instalação visto que os banheiros eram de dimensões pequenas.

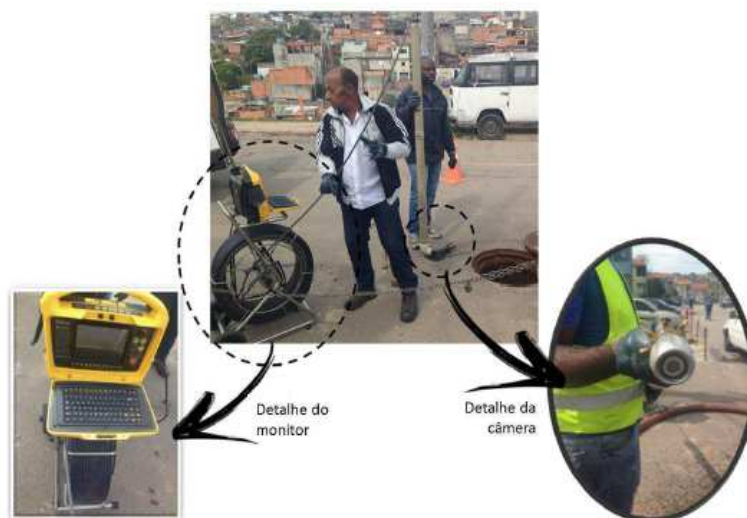
**Figura 17 – Monitoramento da rede de esgoto**

Durante todo o monitoramento, foi aplicado o questionário (Anexo III) e foram realizadas filmagens da rede pública de esgoto a fim de verificar seu funcionamento e ainda verificar principalmente a existência de algum entupimento na rede após a troca das bacias. A figura 17 a seguir ilustra o monitoramento.

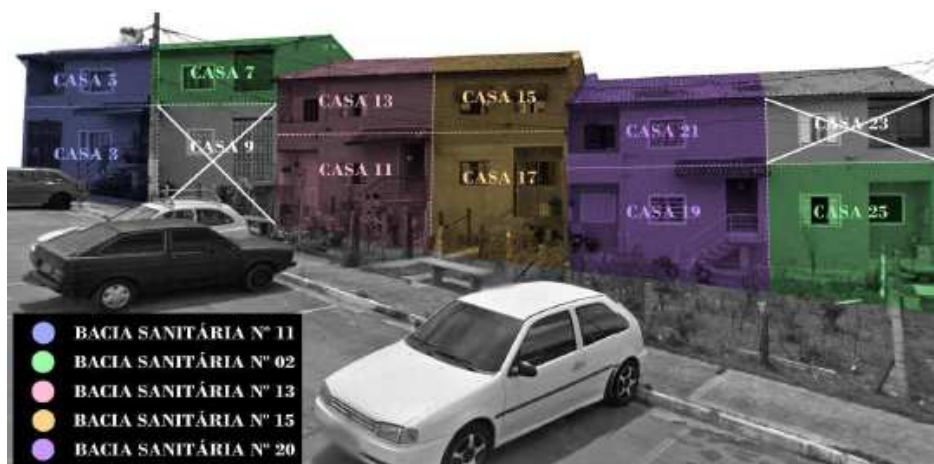
**Figura 18 - Distribuição das bacias sanitárias**

As cinco bacias sanitárias aprovadas na etapa de campo foram instaladas considerando um modelo para cada 2 casas conforme distribuição representada na figura 18 a seguir, em que cada cor representa um modelo de bacia sanitária.

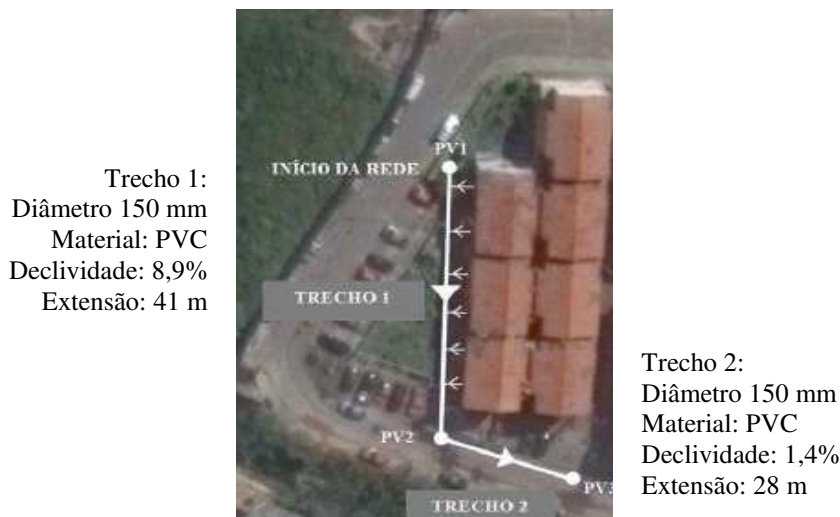
**Figura 21 – Descrição dos trechos de filmagem**

Para simplificar a análise, foram definidos 2 trechos para a filmagem conforme figura a seguir:

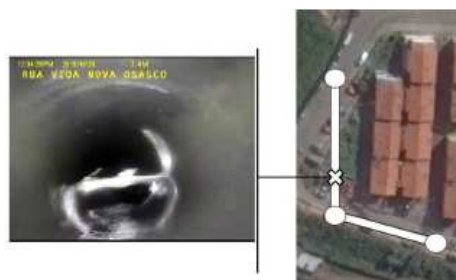
**Figura 22 - Galho atravessado no trecho 1**

**Filmagem inicial:** durante esta filmagem não foram constatadas ocorrências na tubulação que pudessem interferir no estudo. Foi encontrado um galho atravessado no trecho 1, que foi removido. Apesar disso não havia acúmulo de resíduos próximo a ele, portanto não estava interferindo no escoamento. Nenhuma outra ocorrência foi verificada na filmagem inicial.
