MELHORIAS NA MICROMEDIÇÃO E NO ABASTECIMENTO - UMA NOVA VISÃO PARA A REDUÇÃO DE PERDAS APARENTES E RECUPERAÇÃO DE VALORES FATURADOS APLICADA AOS GRANDES CONSUMIDORES.

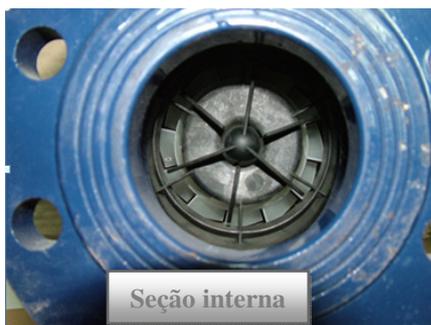
Figura 1 - Medidor Mecânico

| TECNOLOGIA | TIPO | QUANT. | VOLUMES (M3) / MÊS | | | % |
|---|---|---|---|---|---|---|
| MECÂNICA (figura 1) | VELOCIMÉTRICO | 90 | 44.396 | 45.848 | 1.452 | 3% |
| | VOLUMÉTRICO | 55 | 10.045 | 10.471 | 426 | 4% |

No caso da micromedição dos grandes consumidores, as companhias utilizam os medidores mecânicos, tipo velocimétrico, sendo que esses equipamentos apresentam erros de medição de +/- 10% .

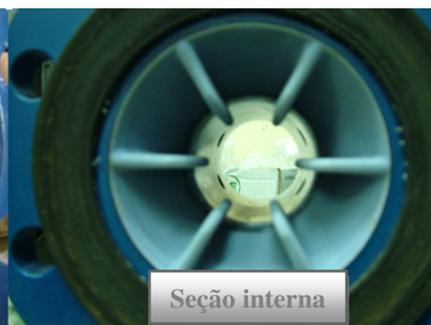
Figura 2 – Medidor Eletrônico

| TECNOLOGIA | TIPO | QUANT. | VOLUMES (M3) / MÊS | | | % |
|---|---|---|---|---|---|---|
| ELETRÔNICO (figura 2) | ULTRASSÔNICO | 31 | 61.344 | 67.388 | 6.044 | 10% |
| | ELETROMAGNÉTICO | 18 | 6.150 | 7.189 | 1.039 | 17% |

Além de solucionar a desarmonia de tecnologias macro versus micromedição com melhorias no desempenho dos volumes medidos, os medidores eletrônicos apresentam baixa perda de carga, portanto promovendo ótimo abastecimento nos pontos considerados críticos.

A ampliação da cobertura de medidores eletrônicos (ultrassônicos e eletromagnéticos) contribuiu para evitar também, problemas de abastecimento. Os medidores eletrônicos, não necessitam utilização de filtros e não ocasionam perda de carga na linha. O amplo range de medição, proporcionou a instalação sem a redução brusca dos diâmetros, portanto além da excelente medição, promoveram ótimo abastecimento.

Tendo em vista que os medidores eletrônicos (ultrassônicos e eletromagnéticos) não possuem partes internas móveis, portanto não apresentam desgaste precoce, o período de troca por motivo de manutenção preventiva foi postergado, ampliando de 3 anos para 10 anos, garantindo maior vida útil dos ativos, e redirecionando os recursos financeiros como aporte para a substituição e adequação dos medidores de pequena capacidade, denominada Curva C.

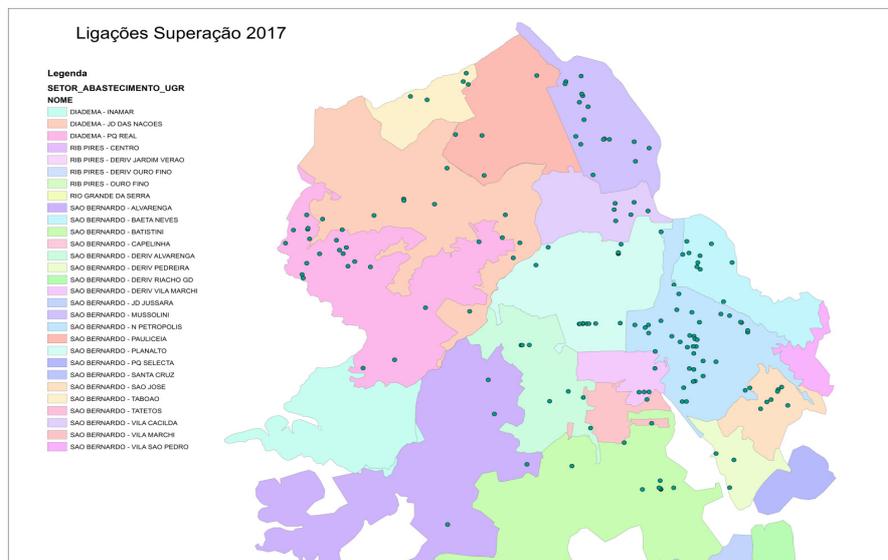
Figura 3 - Mapa Temático -Distribuição das ligações e medidores candidatos à adequação

2. Diagnóstico e elaboração da carteira de medidores candidatos à troca, abaixo descrito, critérios da 2ª análise (malha fina), demonstrada no mapa temático (**figura 3**):

- Medidores que apresentam tendência de queda de medição; e
 - Estudo de similaridade de padrão de consumo por classe econômica (análise de consumo por economia)

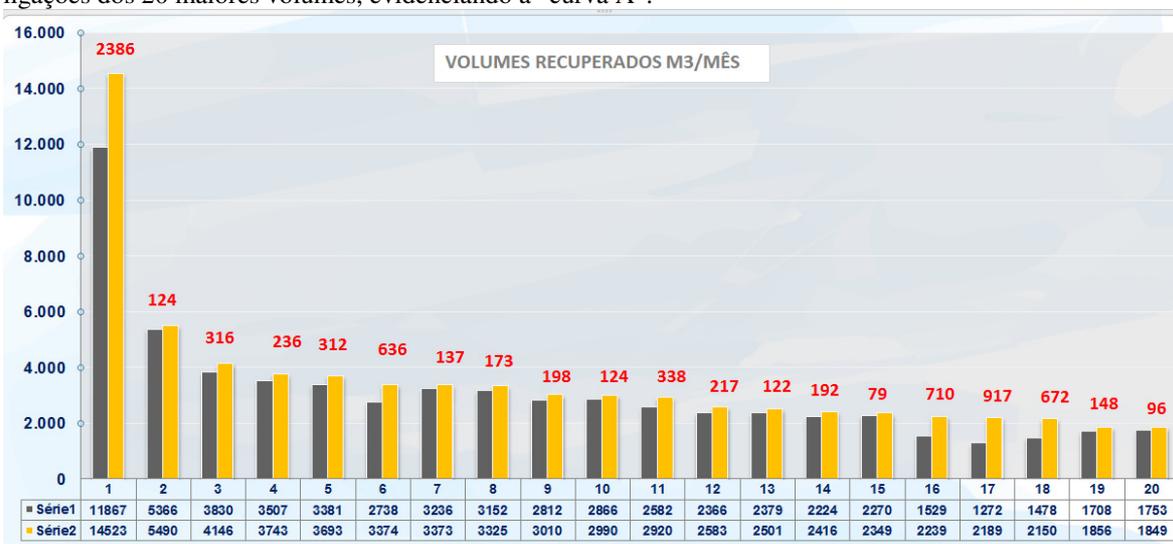
Gráfico 1 – Recuperação de volume (m3) - TOP 20 (Curva A)

Abaixo gráfico 1, representa a recuperação de volume, anterior e posterior a troca dos medidores, referente às ligações dos 20 maiores volumes, evidenciando a “curva A”.

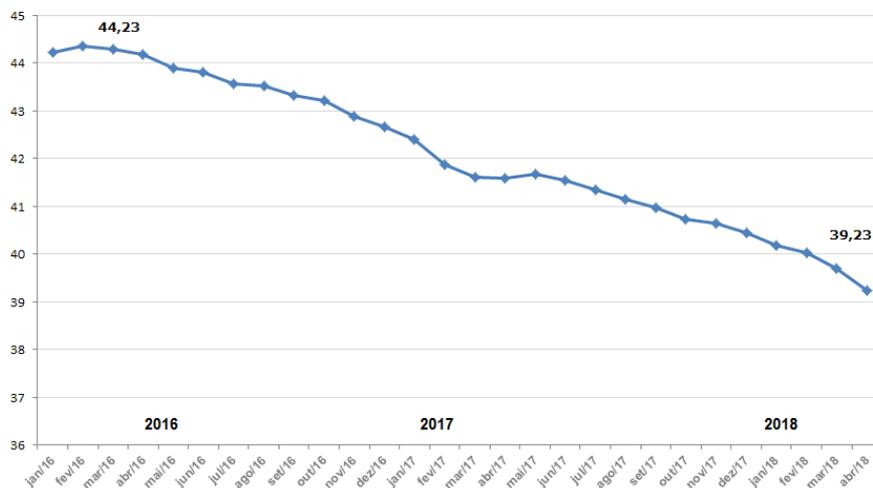
Gráfico 2 – Evolução do Índice de Água Não Comercializada - IANC

A recuperação de perdas aparentes dos medidores residenciais, categoria grandes consumidores, curva A, contribuiu para a queda do índice de águas não comercializada, IANC, conforme demonstrado, **gráfico 2**, abaixo:
