COLAPSO EVITADO NA REVISÃO DO PROJETO DA ADUTORA

Na implantação do Sistema Produtor São Lourenço, diversas interferências foram encontradas, com verdadeiros obstáculos para transpor a estrutura da adutora. Este estudo traz o lançamento da tubulação sobre a ferrovia, administrada pela Companhia Rumo no município de Cotia-SP. O tubo de aço reforçado, apoiado nas extremidades também serve de viga para adução da água sobre a linha férrea, os apoios das estruturas de concreto armado poderiam ter entrado em colapso se não tivessem uma revisão de projeto adequado.

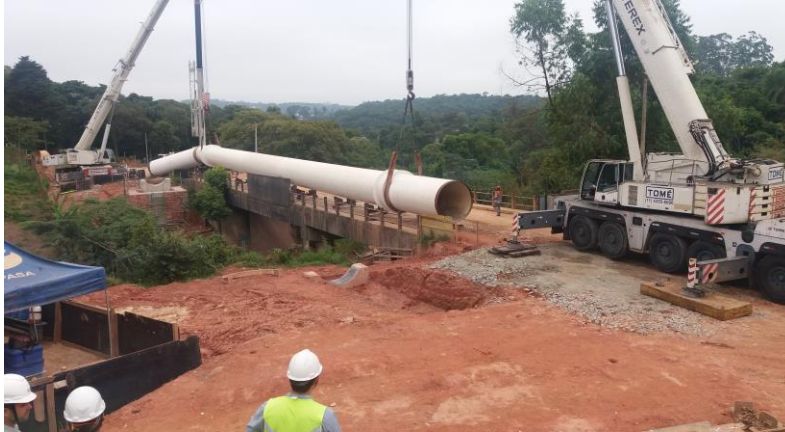
Figura 03: Guindastes para içamento do tubo

O lançamento da adutora foi realizado por três guindastes (Figura 03), sendo dois para içamento do tubo-viga e o terceiro para equilibrar porque acoplado com o tubo estava uma curva de 45^a e um toco de tubo com 9m.

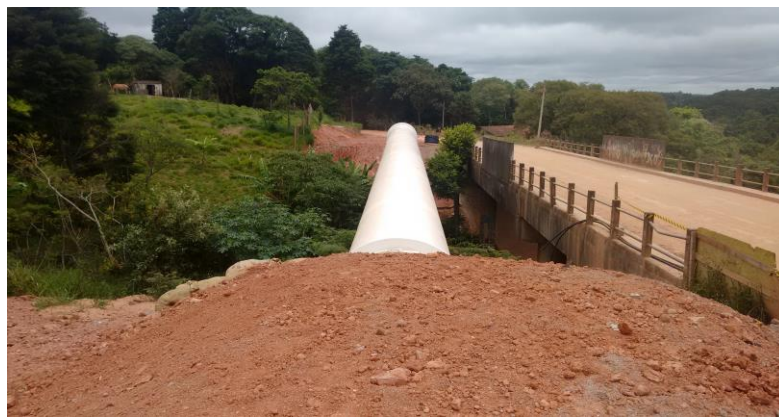
Figura 04: Adutora ao lado do viaduto sobre a ferrovia

Esta operação foi realizada porque, ao lado da adutora há um viaduto de travessia para veículos e pedestres (Figura 04). Não havia registro do projeto estrutural por parte dos órgãos competentes e, por isso, para conhecer a resistência da estrutura do viaduto, foram realizados ensaios de carregamento e acompanhamento topográfico. Além disso, foram realizadas análises de deformações, as quais, embora não tenham sido significativas, por segurança, optou-se em fazer o lançamento independente da estrutura do viaduto.

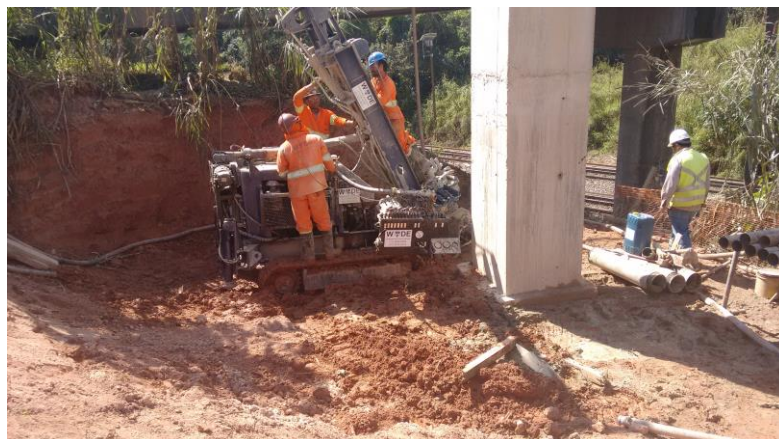
Figura 05- Pilar do apoio 02 executado

Analisado o projeto com mais critério, observou-se que a estrutura já executada (Figura 05), não considerava a carga dinâmica produzida pelo fluido na adutora e, portanto, suportaria só o peso próprio da tubulação, mas não os esforços de carregamento da adutora.

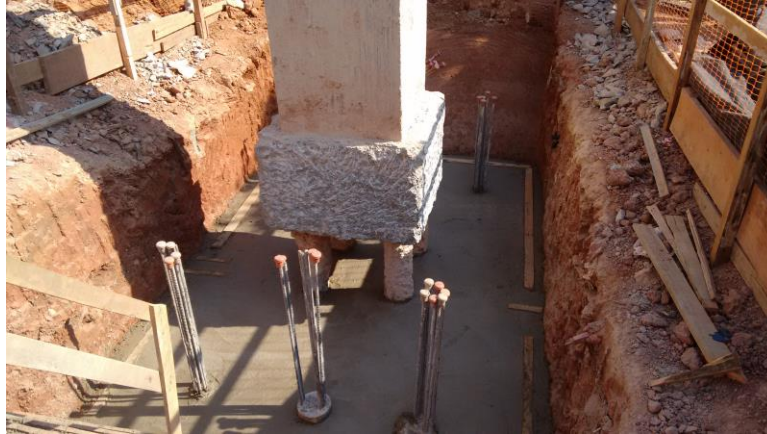
Figura 06: Execução do reforço estrutural nos apoios.

Portanto, se projetou um reforço estrutural para combater todos os esforços solicitados pela adutora, pois nas condições iniciais poderia haver um colapso nos apoios da tubulação (Figura 06).

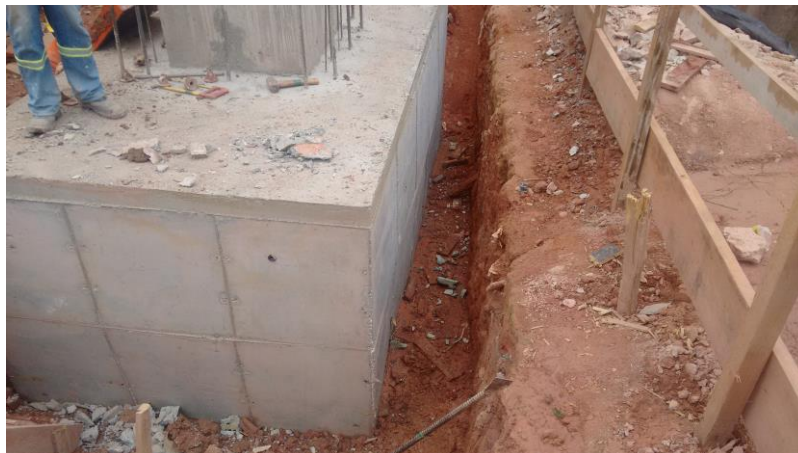
Figura 07: Reforço estrutural finalizado no apoio.

Na revisão do projeto, aumentou-se o número de estacas raiz e as dimensões dos blocos de coroamento nos apoios, para resistir os esforços solicitados. Por bloco acrescentou-se mais 6 estacas de Ø25cm, fazendo um total de 10 estacas e acréscimo no bloco, envolvendo o existente com 2,10 x 3,30 x 1,65 m, e assim garantindo a estabilidade dos elementos de apoio (Figura 07).

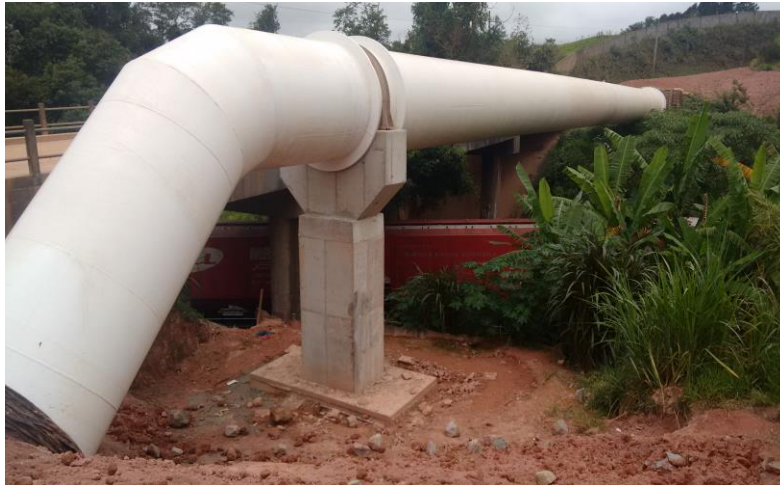
Figura 08: Adutora sobre apoio de concreto armado

A preocupação no lançamento se devia pelo fato de que o tubo-viga não realizava nenhum esforço nos apoios de concreto, além dos esforços normais de compressão, pois qualquer esforço diferente poderia levar ao colapso da estrutura nos apoios. Isso ocorreria mesmo com os reforços executados, em função do peso próprio da tubulação e a carga dinâmica aplicada no lançamento (Figura 08).
