**REDUÇÃO DE PERDAS NO SISTEMA DE DISTRIBUIÇÃO DE ÁGUA
ATRAVÉS DE META DE PERFORMANCE - ESTUDO DE CASO SETOR VILA
DO ENCONTRO – MS-UGR SANTO AMARO**

PALAVRAS-CHAVE: Contrato de Performance; Redução de Perdas; Setor Vila do Encontro

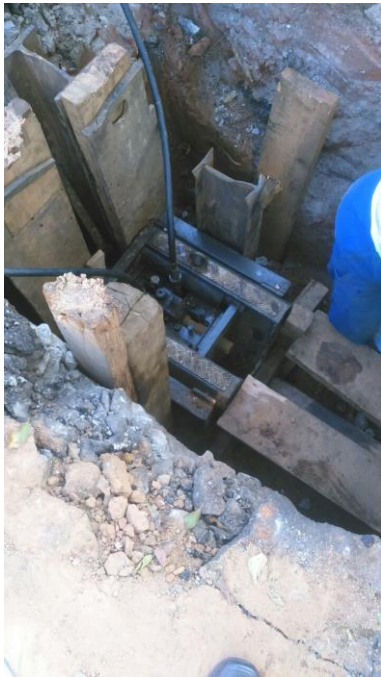
Máquina *pipe-bursting*

Figura 3: Obras de *pipe-bursting* realizado no Setor Vila do Encontro

No mês 03 iniciaram as obras de substituição de redes por Método Não Destrutivo (MND), através do processo de *pipe-bursting*. A técnica consiste na substituição da rede existente - através do arrebentamento do tubo - por outra nova, no mesmo caminhamento podendo ser substituída pelo mesmo diâmetro ou por diâmetro maior (Figura 3). Os fragmentos da tubulação substituída permanecem no solo ao redor da nova tubulação instalada.

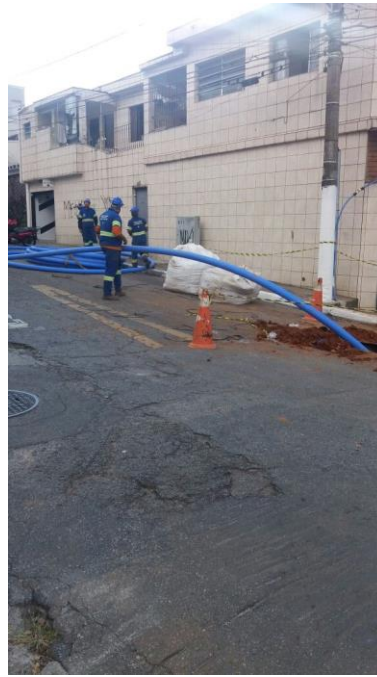
Vala onde o tubo novo é puxado

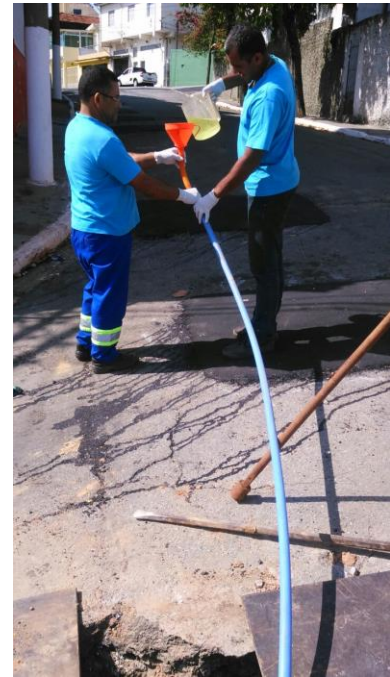
Cloração da rede nova substituída

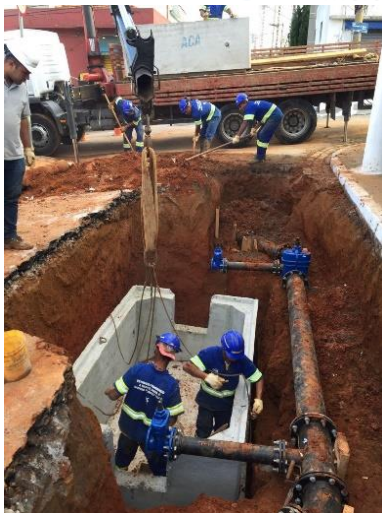
Descida das aduelas

Figura 4: Implantação da VRP Parateca no Setor Vila do Encontro

Em paralelo com as obras de *pipe-bursting*, do mês 05 ao 09, foram instaladas as 5 VRPs previstas no contrato, iniciou-se pelas VRPs que apresentavam menor grau de dificuldade de execução, tendo como critérios: menor diâmetro de rede, menor movimento de carros no local de intervenção e turno diurno para execução das obras. Desta forma a primeira VRP instalada foi a VRP Parateca (Figura 4), de diâmetro (DN) 200 x 100 mm, em seguida a VRP Elsa Fagundes (DN 200 x 150 mm), VRP Rolinhas (DN 250 x 150 mm), VRP Pérolas (DN 100 x 100 mm) e VRP Jequitibás (DN 400 x 400 mm).

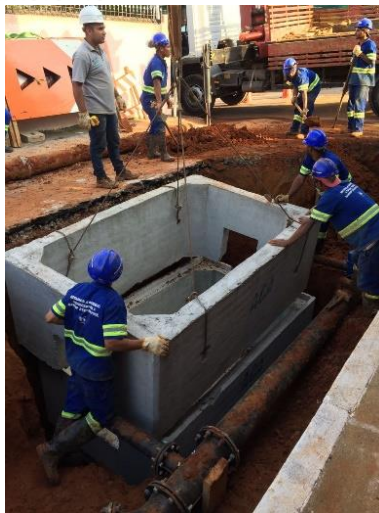
Caixa estrutural e By-pass

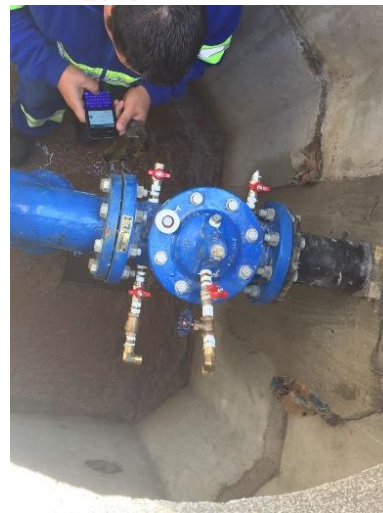
VRP e Circuito de pilotagem

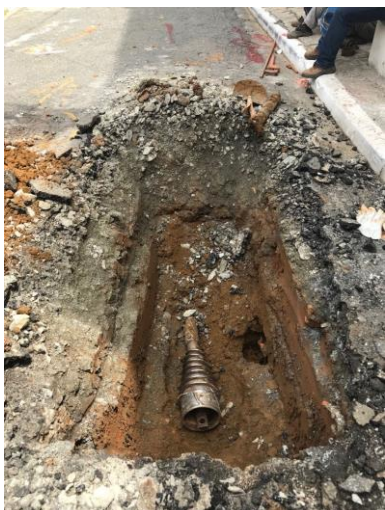
Vala 1, peça conectora na rede nova

Figura 5: Rede executada em MND – Furo Direcional (HDD) no Setor Vila do Encontro

No mês 11 e 12 foram executados os prolongamentos de rede em MND através da metodologia de furo direcional horizontal, também conhecido como HDD. Foram executados 740 m de prolongamento por esta metodologia, a Figura 5 exemplifica um trecho executado na Sizenando Antônio dos Santos.

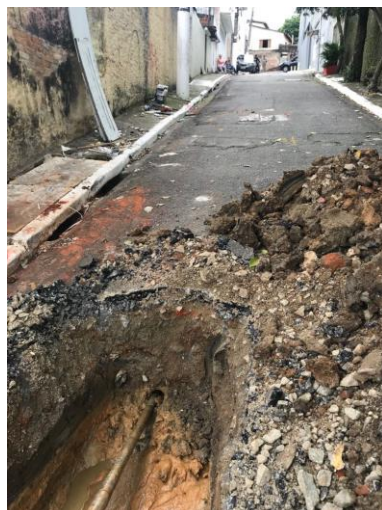
Vala 2, haste de perfuração

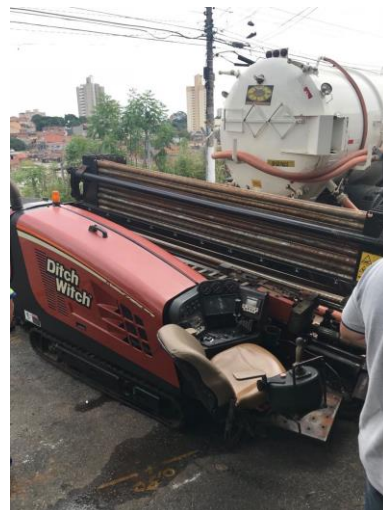
Máquina executora dos serviços,
junto a vala 2

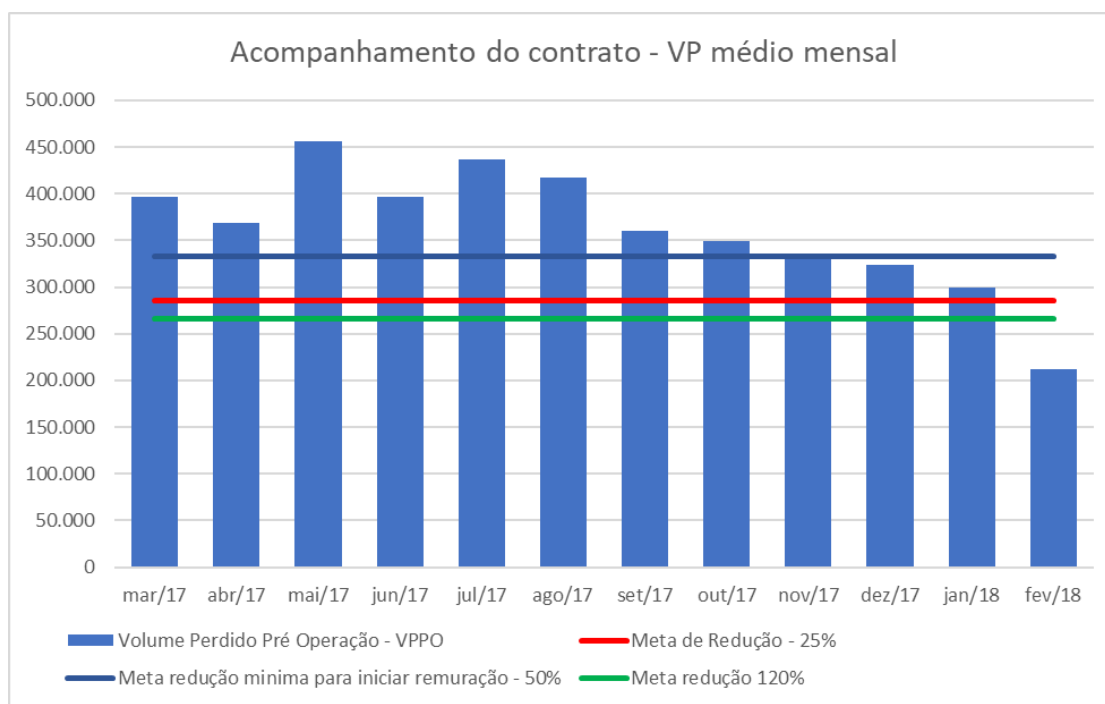
A Figura 6 apresenta o acompanhamento do VP mensal realizado durante a Fase de Implantação do Escopo, a partir do mês de Novembro/2017 (Mês 09) o VP atingiu 50% da meta e somente no último mês o volume ultrapassou a meta de redução.

Figura 6: Acompanhamento Mensal do Volume Perdido - Vila do Encontro (Barras azuis devem ficar abaixo das linhas que representam as metas do contrato)

Os resultados da redução do VP (Figura 6 e Tabela 3) estão atrelados às implantações das atividades previstas no contrato, em Maio/2017 (mês 03) quando iniciou a substituição das redes de água, houve intervenções e capeamentos que comprometeram o abastecimento, algumas áreas de controle por VRP tiveram de ser flexibilizadas, e conseqüentemente reflexos no VP foram percebidos ao longo dos demais meses. Em Julho/2017 (mês 05) com a implantação das VRPs o VP iniciou sua tendência de queda, mostrando o impacto da redução de pressão sobre a redução de perdas no sistema.

No início da implantação das VRPs, conforme o critério escolhido – execução das VRPs de menor diâmetro para maior - o reflexo da redução também foi proporcional, uma vez que as VRPs com maior diâmetro controlam uma área maior e, portanto, apresentaram um efeito de maior relevância na redução da pressão para redução de perdas. A VRP Jequitibás (DN 400 x 400 mm) foi implantada em Novembro/2017 (mês 09) quando atingiu-se os 50% de redução do VP e os ajustes operacionais para melhoria do gerenciamento noturno decorreram nos meses seguintes, o que garantiram o cumprimento da meta do contrato.
