## 181 - ANÁLISE DA EXECUÇÃO DO ENSAIO DE VERIFICAÇÃO DE ESTANQUEIDADE PARA REDES DE DISTRIBUIÇÃO DE ÁGUA EM POLIETILENO

As redes de distribuição, adutoras e linhas de esgoto em polietileno (PEAD), após a sua instalação, são testadas através do ensaio de verificação de estanqueidade, como uma garantia da correta montagem do sistema. O trabalho teve como objetivo avaliar, através de visitas de campo, a execução do ensaio de estanqueidade como fonte de informação para a execução da revisão da Norma Técnica Sabesp - NTS 190. As visitas reforçaram a importância da correta execução das seis etapas obrigatórias do ensaio para a prevenção da ocorrência de perdas no sistema de abastecimento de água. Das três visitas realizadas, somente em uma foi possível acompanhar o ensaio completo, nas outras duas, os ensaios foram reprovados logo na segunda etapa. As possíveis causas apontam para falhas na vedação das válvulas ou falhas nas conexões soldadas e mecânicas.

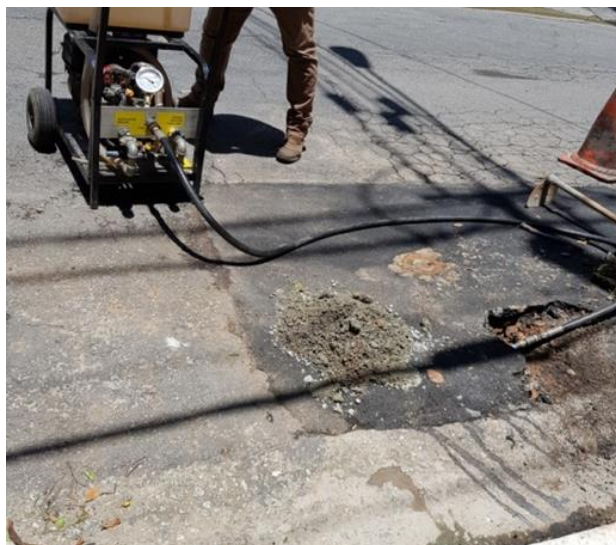
**Figura 2: Ponto de instalação.**

O equipamento de pressurização foi conectado no ponto mais alto, mesmo local do ponto de cloração (Figura 2) e, como ele tem capacidade de puxar o ar, foi possível realizado o ensaio sem problemas.

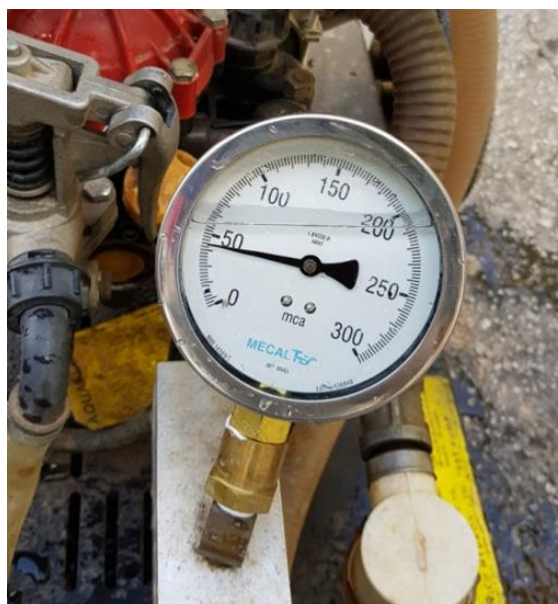
**Figura 3: Registro da pressão de trabalho da rede**

A etapa de enchimento demorou cerca de 6 min para ser executada e foi assegurado que não existia mais ar no interior da tubulação. O manômetro registrou uma pressão nominal estável na rede de 44 mca (Figura 3).

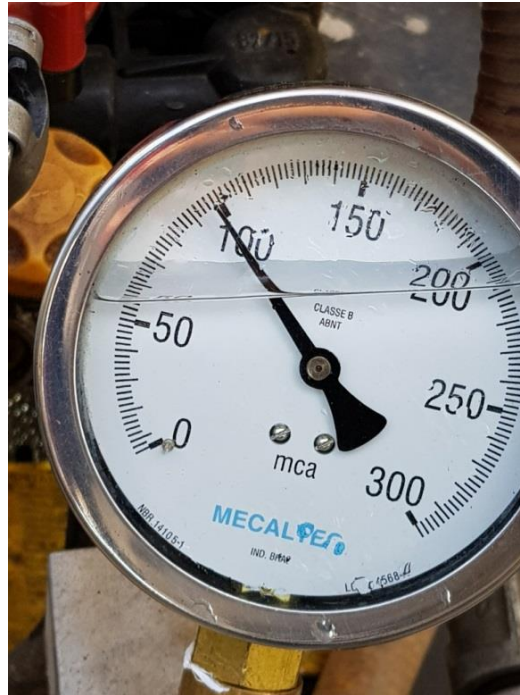
**Figura 4: Pressão a 1,0.PN.**

Prosseguiu-se para a etapa de elevação a 1,0.PN, que deveria alcançar 100 mca. O processo demorou 3 min e a pressão ficou estável, indicando que a etapa seguinte poderia ser iniciada (Figura 4).

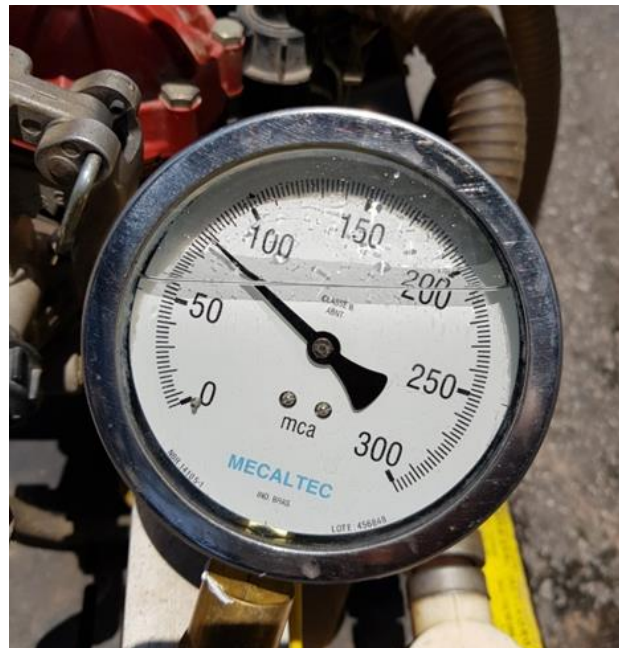
**Figura 5: Pressão registrada após a etapa de estabilização.**

Durante a etapa de estabilização, o sistema ficou submetido à pressão de 100 mca durante 3 h. Ao final do período, a pressão registrada foi de 78 mca (Figura 5). Essa queda é esperada, pois a pressurização provoca dilatação no tubo, principalmente em pequenos diâmetros.

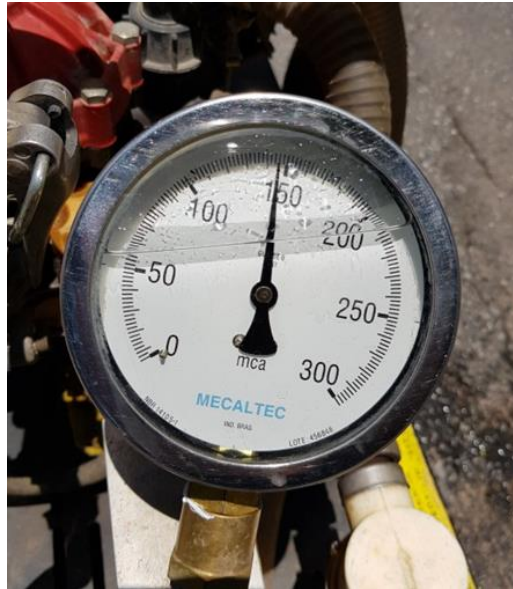
**Figura 6: Pressão a 1,5.PN.**

Na próxima etapa, a pressão foi elevada a 1,5.PN, ou seja, 150 mca (Figura 6). A partir desse valor, as pressões P1, P2 e P3 foram registradas após 10 min, 50 min e 150 min, respectivamente (Figuras de 7, 8 e 9).

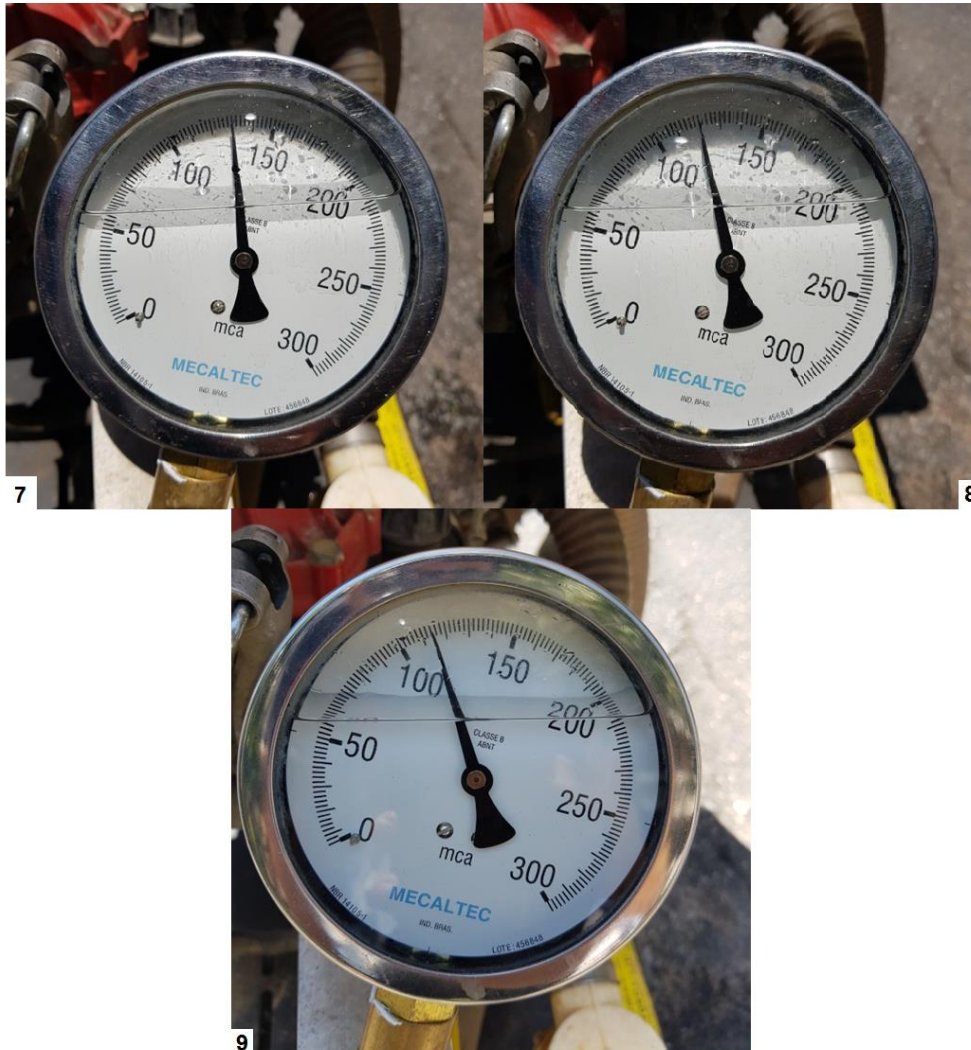
**Figura 7, 8 e 9: Pressões P1, P2 e P3.**

Os cálculos finais foram realizados e a tubulação foi considerada aprovada.

Horário T1: 12:38 Pressão P1: 130 mca  
 Horário T2: 13:18 Pressão P2: 120 mca  
 Horário T3: 14:58 Pressão P3: 114 mca
