195 - A IMPORTÂNCIA DO SISTEMA DE ESGOTAMENTO SANITÁRIO NA RECUPERAÇÃO DE AMBIENTES DEGRADADOS: O CASO DA REGIÃO LAGOAS DO NORTE EM TERESINA, PIAUÍ

RESUMO

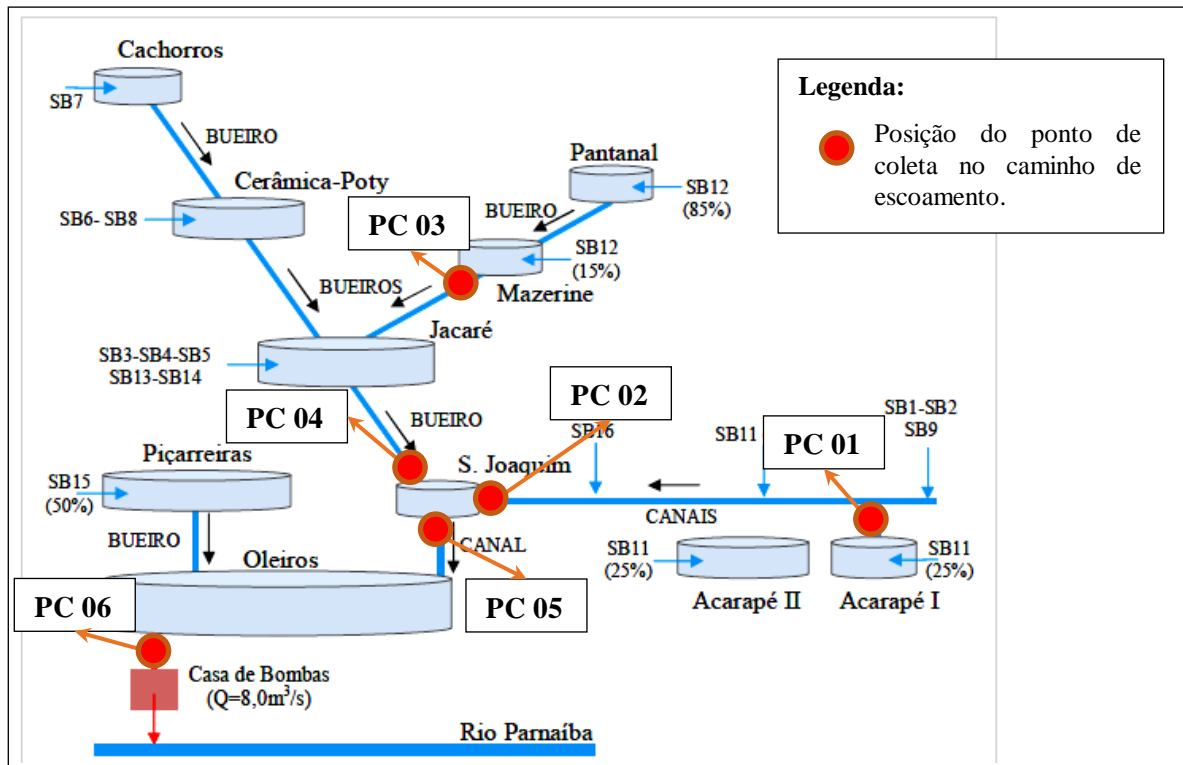
Figura 5 – Posição de cada ponto de coleta no fluxo de água do Lagoas do Norte.

Com intuito de facilitar a compreensão da escolha e localização de cada ponto de coleta, a Figura 5 retrata a posição de cada um dos pontos dentro da sequência de escoamento da água nesse sistema de lagoas. Trata-se de uma adaptação da imagem do fluxograma das principais lagoas da região e a direção do escoamento, além de mostrar as interligações artificiais existentes entre elas com a adição da localização de cada um desses pontos.

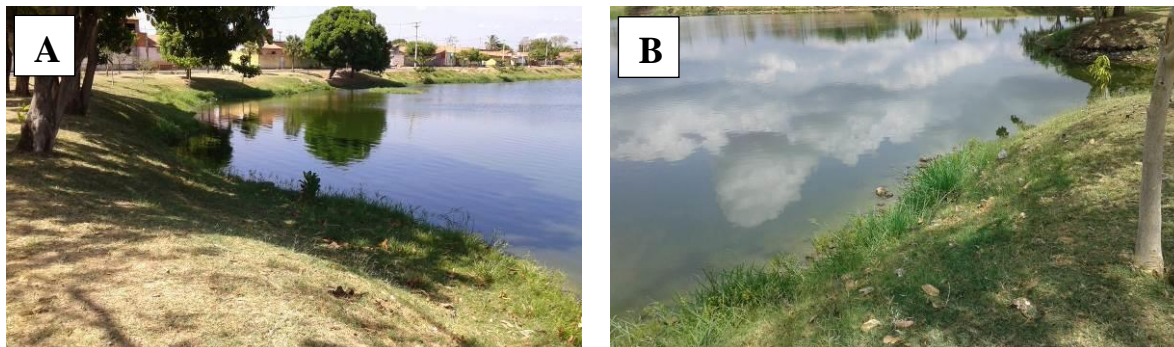
Figura 6 – Aspectos visuais nas proximidades do ponto PC 01.

O parque é sempre bem limpo, visualmente agradável e sem presença de lixo na lagoa e nas margens. Entretanto, observando as sarjetas nas regiões próximas ao local de coleta de amostras, constatou-se a formação de fluxos, mesmo durante a estiagem, com ausência de chuva no local. Isso decorre, possivelmente, da existência de efluentes domésticos de algumas residências ligados diretamente ao sistema de drenagem e acabam tendo como destino final a lagoa, sendo um indicativo de contribuições de cargas poluidoras na lagoa.

A Figura 6 ilustra a situação do ponto de coleta. Tanto o local quanto as amostras de água coletada não apresentaram variações visuais consideráveis no período de monitoramento.

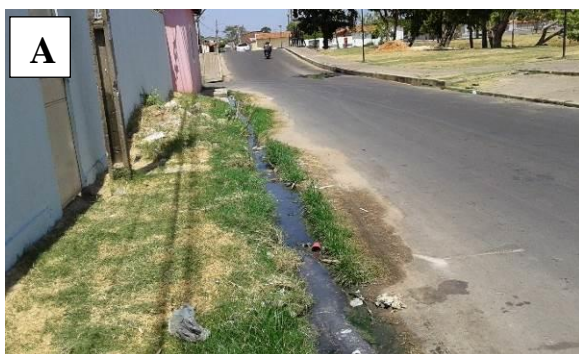
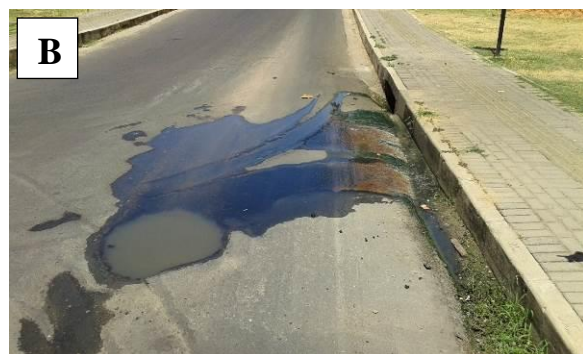
Figura 10 – Escoamento superficial que se se destina ao canal.

Com a presença do barramento o corpo hídrico formado não recebia contribuição direta do canal a montante, mas recebia efluentes provenientes de um escoamento nas sarjetas que apresentou vazão no período de monitoramento, possivelmente se trata de um acúmulo de contribuições de efluentes domésticos de residências próximas. A Figura 10 mostra a situação desse fluxo até chegar nas bocas-de-lobo que conduziam esse efluente até o canal. Na Figura 11, a imagem 11A mostra a desembocadura do efluente e a imagem 11B ilustra o caminho desse efluente até o corpo hídrico onde as coletas foram realizadas.

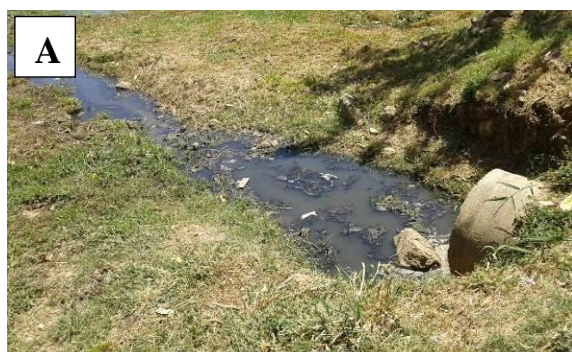
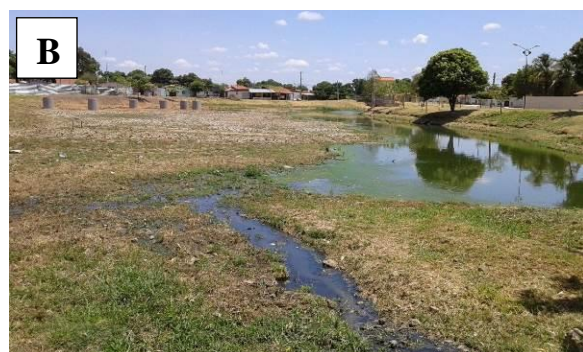
Figura 11 – Contribuição de esgoto no corpo hídrico analisado (PC 02).

Quanto às amostras coletadas no local, nas três primeiras coletas essas amostras apresentaram coloração esverdeada intensa, possivelmente proveniente da grande concentração de seres fotossintetizantes. Já na última coleta, a amostra apresentou uma coloração marrom, com aspecto de argila em suspensão. Estes fatores alteraram bastante os resultados das análises, sendo este o ponto que mais sofreu variação durante o período monitorado.

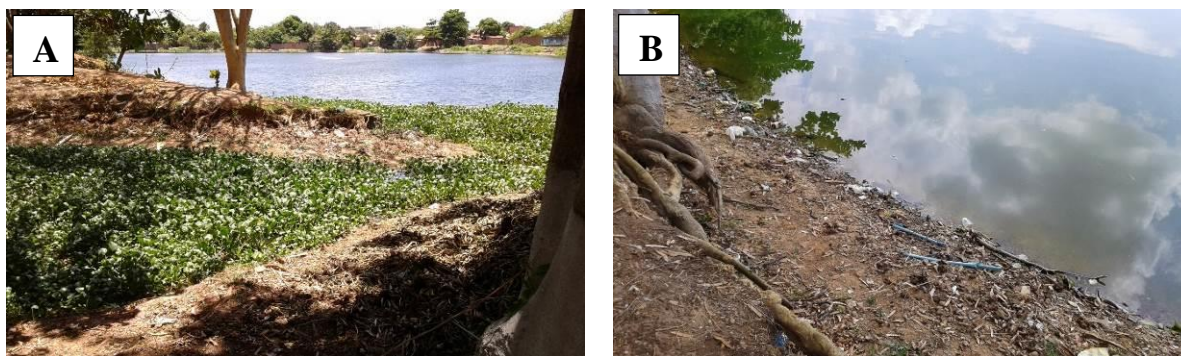
Figura 12 – Aspectos visuais nas proximidades do ponto PC 03.

Quanto ao entorno do local onde foram realizadas as coletas, observou-se a existência de residências localizadas às margens da lagoa e presença de lixo tanto nas margens quanto no interior da mesma, sendo estes fatores agravantes na qualidade da água desse corpo hídrico.

Durante o período das coletas houve uma redução do nível da água no local, porém isso não causou mudanças perceptíveis nas amostras de água coletada. A Figura 12 ilustra a situação do ponto de coleta: a Figura 12A mostra a entrada do bueiro, com baixo nível de água e presença de aguapés, que são retirados periodicamente; a Figura 12B retrata o local de coleta da amostra, onde se percebe a presença de sacos plásticos e outros resíduos sólidos.

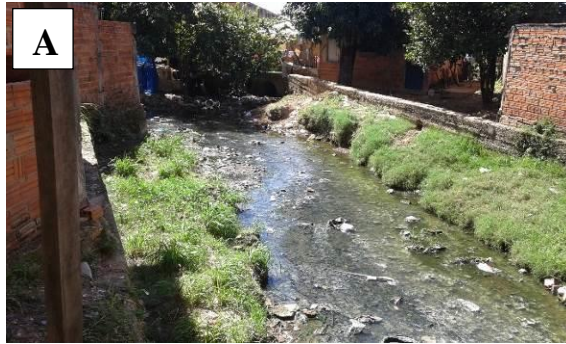
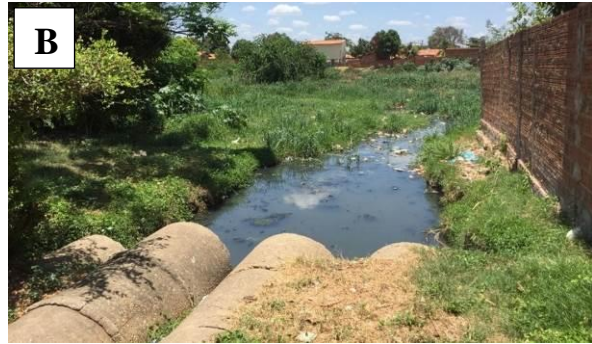
Figura 13 – Aspectos visuais nas proximidades do ponto PC 04.

Por se encontrar no centro da região urbanizada, possui muitas casas em sua Área de Preservação Permanente (APP), como nas margens, no entorno e em pontos temporariamente secos da lagoa. Essa ocupação irregular gera uma intensa poluição nesse corpo hídrico, com presença de muito lixo e de espuma, provenientes de águas cinzas produzidas nas residências próximas que são lançadas diretamente na lagoa.

Mesmo com o estado de poluição perceptível do local de coleta, constatou-se a presença de peixes de pequeno porte e de outros animais, como cágados. Quanto às amostras de água coletada, apresentaram forte odor e coloração acinzentada, características semelhantes a efluentes de esgoto doméstico. A Figura 13 ilustra a situação alarmante observada no ponto de coleta. A Figura 13A mostra o final da Lagoa do Jacaré, com muitas residências localizadas próximas à margem, e percebe-se a existência de muitos resíduos sólidos e espuma no curso desse córrego. E a Figura 13B retrata o local de coleta da amostra, logo após a saída do bueiro existente entre a Lagoa do Jacaré e a Lagoa do São Joaquim, onde se percebe a presença de vegetação densa próxima e muito lixo.

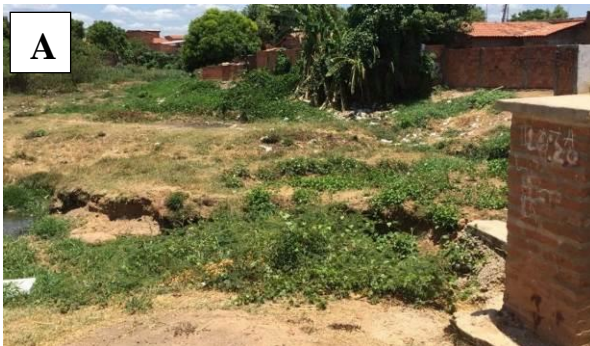
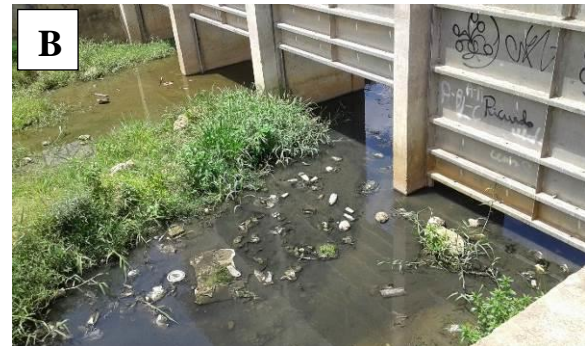
Figura 14 – Aspectos visuais nas proximidades do ponto PC 05.

Durante a época de estiagem, não existe escoamento nessas ligações e a maior parte das lagoas fica isolada, sem fornecer contribuição para as subsequentes. Durante o período de monitoramento, o ponto PC 05 recebeu somente contribuição do efluente proveniente da Lagoa do Jacaré, o PC 04, apresentando características semelhantes ao constatado neste local, como o forte odor e cor acinzentada, com presença de lodo e muitos resíduos sólidos, como sacolas plásticas e embalagens.

A presença de residências nas margens da lagoa contribui ainda mais para a má qualidade da água ali presente. A Figura 14 ilustra a situação do ponto de coleta. A Figura 14A mostra a Lagoa do São Joaquim, que apresentou baixa lâmina de água durante o período monitorado, e observa-se a existência de lixo nas suas margens, além da existência de casas em seu entorno. E a Figura 14B retrata o local de coleta da amostra, na entrada do canal existente entre a Lagoa do São Joaquim e a Lagoa dos Oleiros, onde se constatou a presença de muitos resíduos sólidos, além de cágados.

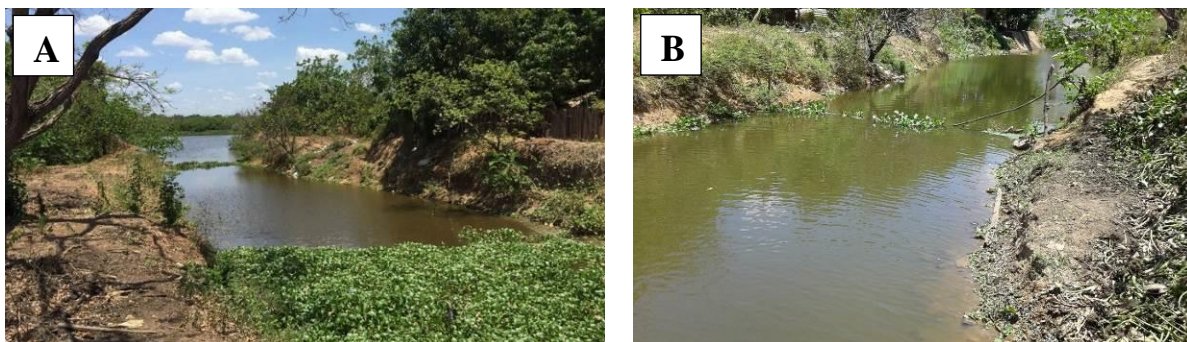
Figura 15 – Aspectos visuais nas proximidades do ponto PC 06.

Na parte interna da lagoa, observou-se a presença de aguapés, que são retirados com certa frequência, impedindo seu acúmulo. As residências próximas às suas margens acabam contribuindo com a poluição presente no seu entorno, como lançamento de lixo e de efluentes diretamente na lagoa. As condições observadas não tiveram variação perceptível ao longo da pesquisa.

As imagens presentes na Figura 15 ilustram a situação do ponto de coleta. A Figura 15A mostra a montante do canal de acesso da Lagoa dos Oleiros à estação elevatória, onde se observa grande quantidade de aguapés. Enquanto a Figura 15B retrata o local de coleta da amostra, na entrada desse canal.
