**Encontro Técnico  
AESABESP**

30º Congresso Nacional  
de Saneamento e  
Meio Ambiente

## 71 – GESTÃO DE ESGOTO CLASSE MUNDIAL

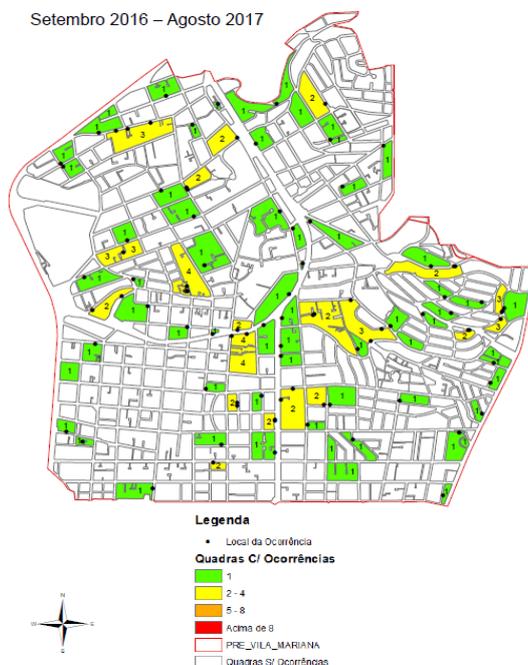
**Figura 2 – Mapa Temático para análise de problema**

Nestas reuniões são analisados os indicadores IORC – Índice de Obstrução de Rede Coletora e IORD – Índice de Desobstrução de Ramal de Esgoto, a quantidade de lavagens preventivas executada no período, o resultado das filmagens nas rede e ramais. As desobstruções também são especializadas em um mapa temático, conforme figura 2, para facilitar a tomada de decisão.

DC Executadas - 109

Setembro 2016 – Agosto 2017

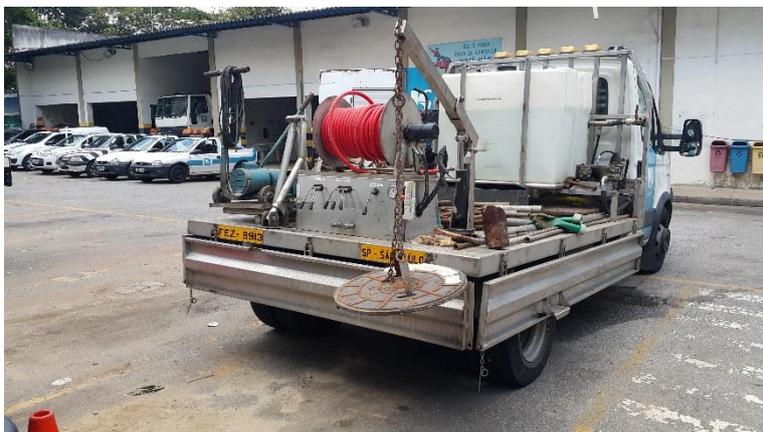
**Figura 3 – UDE – Unidade de Diagnóstico de Esgoto**

- Aumentar o percentual de serviços preventivos em relação ao corretivo, os Polos de Manutenção historicamente tinham o perfil de trabalhar de forma corretiva, respondendo aos problemas, a mudança de cultura para um trabalho preventivo foi a ação mais importante, com o esse novo foco a Célula começou a mapear os pontos mais críticos para realização de lavagens preventivas de rede e gradativamente foi invertendo a curva, hoje a proporção de serviços das equipes está na faixa de 9% de serviços corretivos e 91% de serviços preventivos. Polo desenvolveu o equipamento chamado UDE, Unidade de Diagnóstico de Esgoto, desenvolvida por funcionários em parceria com fornecedor. O equipamento reúne, em um único veículo, todos os instrumentos necessários para o diagnóstico e ações corretivas e preventivas em todos os ramais de esgoto e em redes coletoras de pequeno diâmetro. Além de elevador para carga e descarga de equipamentos, equipamento magnético para levantamento de tampões, garras metálicas acopladas a guincho para levantamento de tampas de concreto e acessório para retirada de tampões de dentro dos PV's visando a ergonomia.

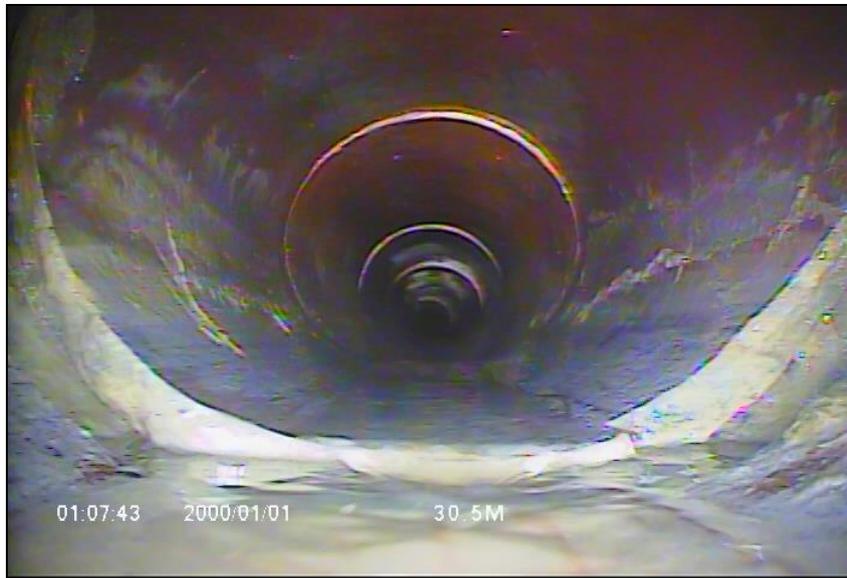
**Figura 4 – Filmagem vídeo inspeção de rede de esgoto**

- Televisar 100% dos ramais após obstrução – Essa também foi uma ação preventiva que surtiu um efeito muito importante, muitas vezes a equipe executava a desobstrução do ramal, porém o serviço voltava a dar problema pouco tempo depois pois o ramal na verdade estava danificado, com esta ação os ramais são prontamente substituídos não voltando a apresentar problemas. O Polo foi pioneiro nesta ação, como melhoria em 2018 o Polo começou também televisar 100% das redes coletoras.

A principal inovação desta prática é a forma de trabalho da equipe de esgoto, que não trabalha mais como simples operadores de equipamentos de desobstrução, mas sim como especialistas que investigam o motivo de cada obstrução. O Polo foi o primeiro a ir em busca de filmar 100% dos ramais e hoje ele é o único que consegue filmar não só 100% dos ramais como também 100% das redes.

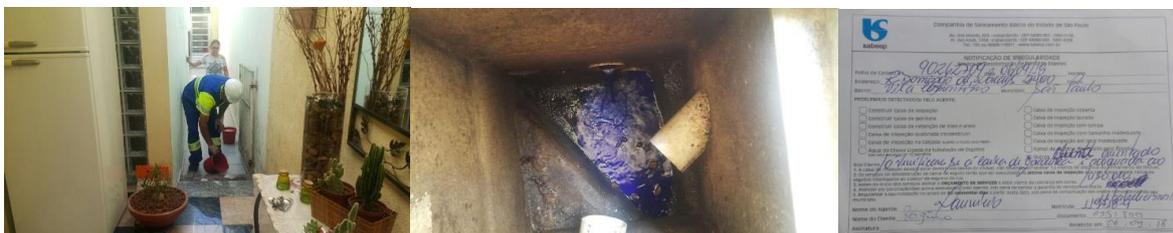
**Figura 5 – Fotos de vistoria de águas pluviais e notificação para regularização**

- Notificar imóveis que apresentam irregularidade – Tanto de água pluviais ligada irregularmente nas instalações de esgoto, quanto na falta da caixa de gordura em imóveis comerciais como bares, restaurantes e padarias

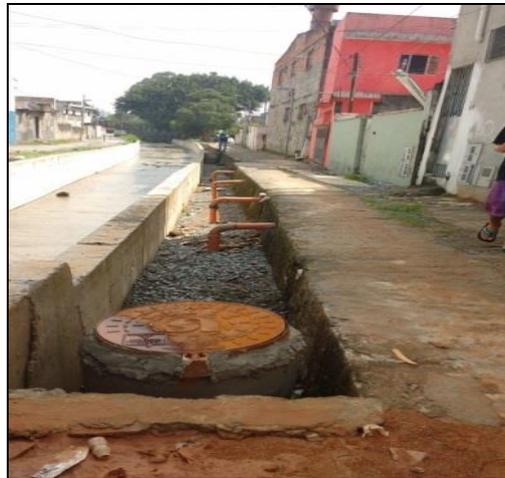
**Figura 6 – Fotos de regularização de Comunidade**

- Troca de rede em áreas críticas com fiscalização para acompanhar a execução com qualidade, além de realizar trabalhos de regularização, conscientização e manutenção preventiva nas redes dentro de Comunidades de Baixa Renda.

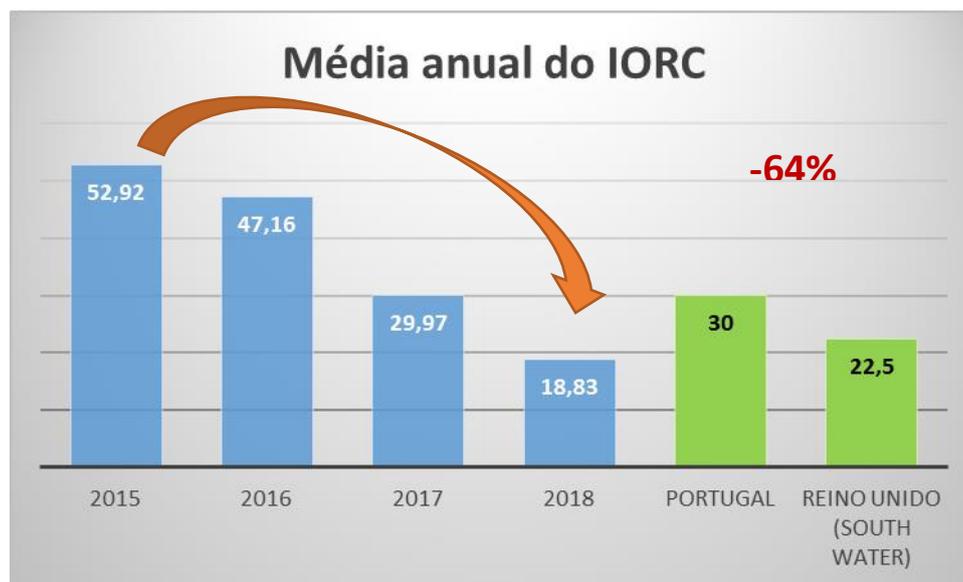
**Figura 7 – Média anual do indicador IORC**

O indicador IORC - Índice de Obstrução de Rede Coletora de Esgoto, apresentou uma redução de 64% da média de 2015 para a média de 2018 passando de 52,92 para 18,83. Lembrando que em 2013 o IORC ficava na casa dos 100. No ano de 2018 o indicador chegou a alcançar o índice de 8,85 no mês de junho.

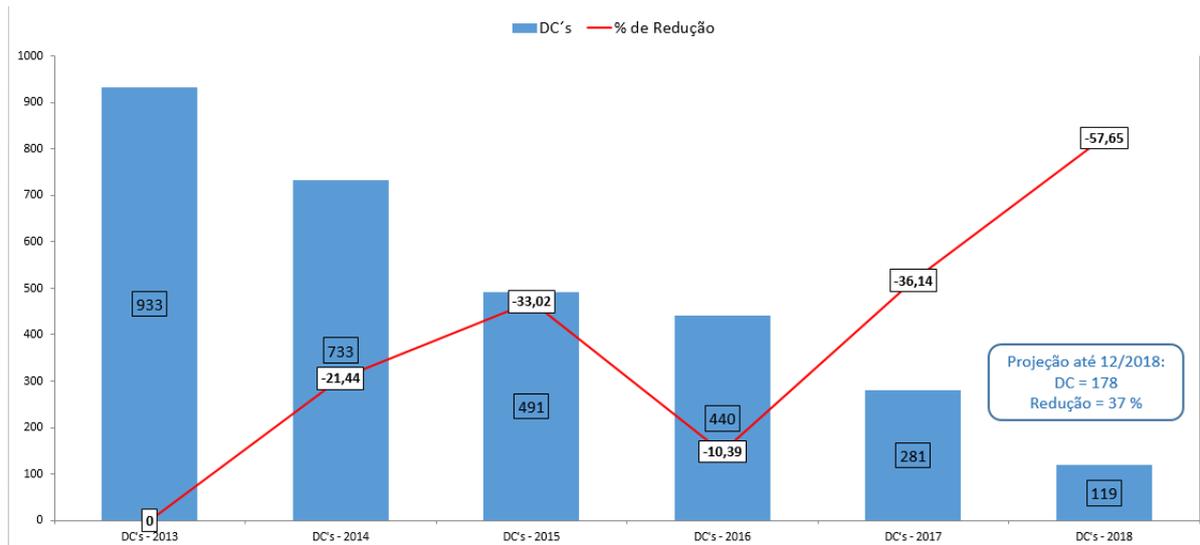
**Figura 8 – Nº de desobstruções de rede coletora executadas**

Em 2013 o Polo executava na média 77 desobstruções de rede coletora por mês, em 2015 esse número estava por volta de 40 e em 2017 a média foi de 23 serviços por mês. Mesmo após alcançar um patamar considerado excelente em 2018 o número foi ainda melhor com uma média 15 desobstruções mês. Lembrando que o Polo está na Região Metropolitana de São Paulo e atende 96.900 ligações de esgoto.

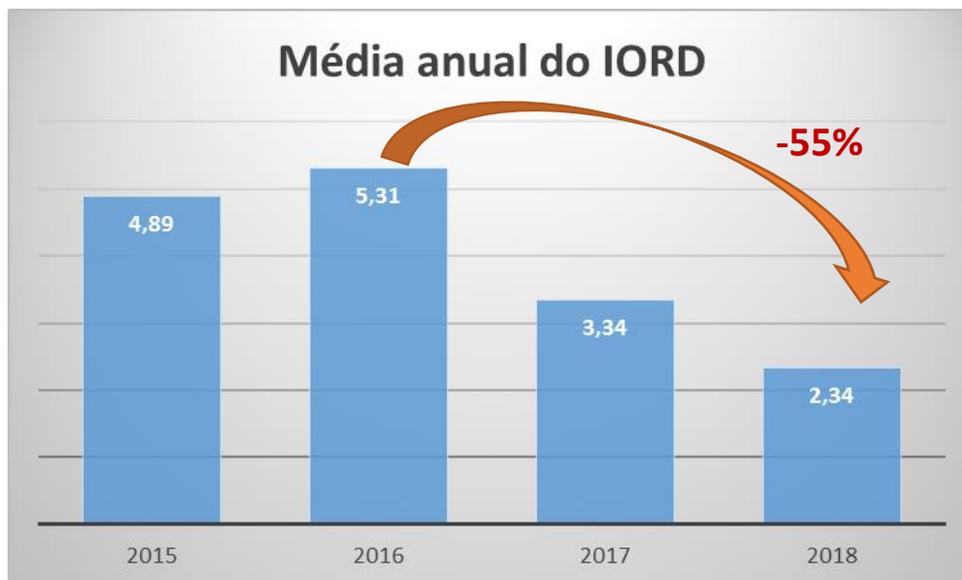
**Figura 9 – Média anual do indicador IORD**

Nas desobstruções de ramal a média mês em 2013 era de 66, 2015 média de 46 e em 2017 a média foi de 32 serviços. Em 2018 a média foi de 23 serviços mês. No último ano houve dias que o Polo não recebeu nenhuma reclamação de obstrução nem de ramal nem de rede de esgoto.
