## **ESTACAS PRANCHA E BLINDAGEM DE VALA – SOLUÇÕES PARA ESCORAMENTO E CONTENÇÃO DE SOLOS**

O presente trabalho pretende demonstrar a aplicação de duas soluções de contenção: estacas prancha metálicas e blindagens metálicas de vala, suas vantagens e benefícios. O projeto contempla a execução de 15 quilômetros de coletores de esgoto além da construção de duas estações de tratamento do próprio esgoto. Como as redes são subterrâneas, as escavações variam de 3 a 4 metros de profundidade, sendo necessário o uso de equipamentos para realizar o escoramento das valas. A empresa responsável pela execução da obra, inicialmente havia proposto a utilização de outro método de escoramento – chapas de aço estroncadas com perfis metálicos. Contudo, após avaliar outras soluções de contenção, pode-se concluir que as estacas prancha e as blindagens de vala seriam mais eficientes (custo x benefício) além de reduzir o cronograma da obra. Vale ressaltar ainda que a solução proposta, também visa garantir mais agilidade, versatilidade e segurança para todos os processos e colaboradores envolvidos na atividade. A solução de escoramento adotada reduziu o cronograma da obra e, possibilitará uma economia de

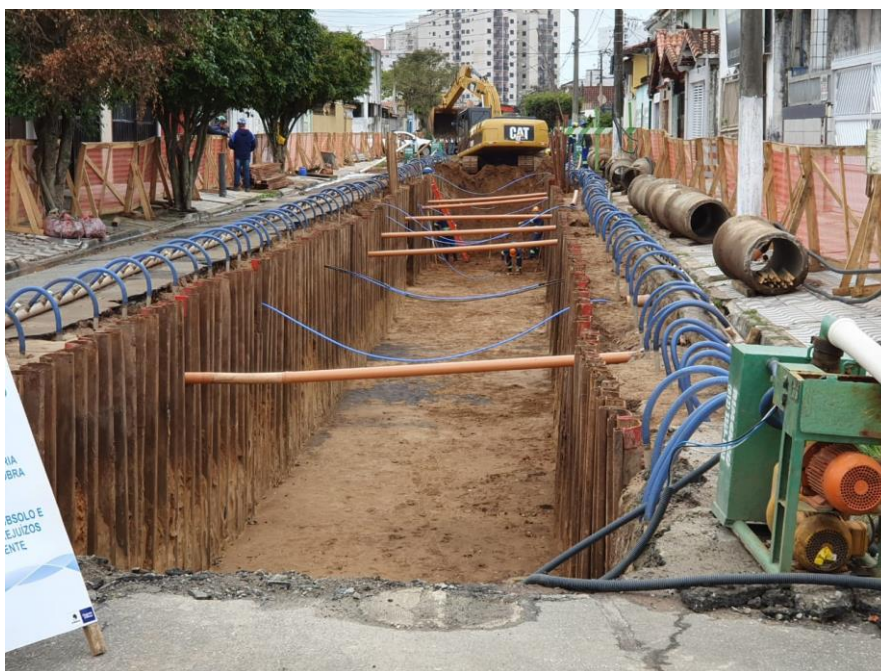
Foram instaladas 540 unidades de estacas com 6 metros de comprimento, peso de 230 quilos, fabricadas no modelo VPA-U6. Com esse quantitativo, foi possível executar a abertura de uma vala de 105 metros há uma profundidade de 3,50 metros. Ou seja, foi adotada uma ficha de 2,50 metros para suportar as pressões laterais do terreno, além de sobrecargas que existiam ao longo da escavação. Por se tratar de uma região litorânea, onde predomina solos arenosos, foi necessário ainda realizar o rebaixamento do lençol freático para contribuir no dimensionamento da contenção, além de aumentar a estabilidade do terreno.

Na figura 1, está apresentada uma foto das estacas prancha cravadas.

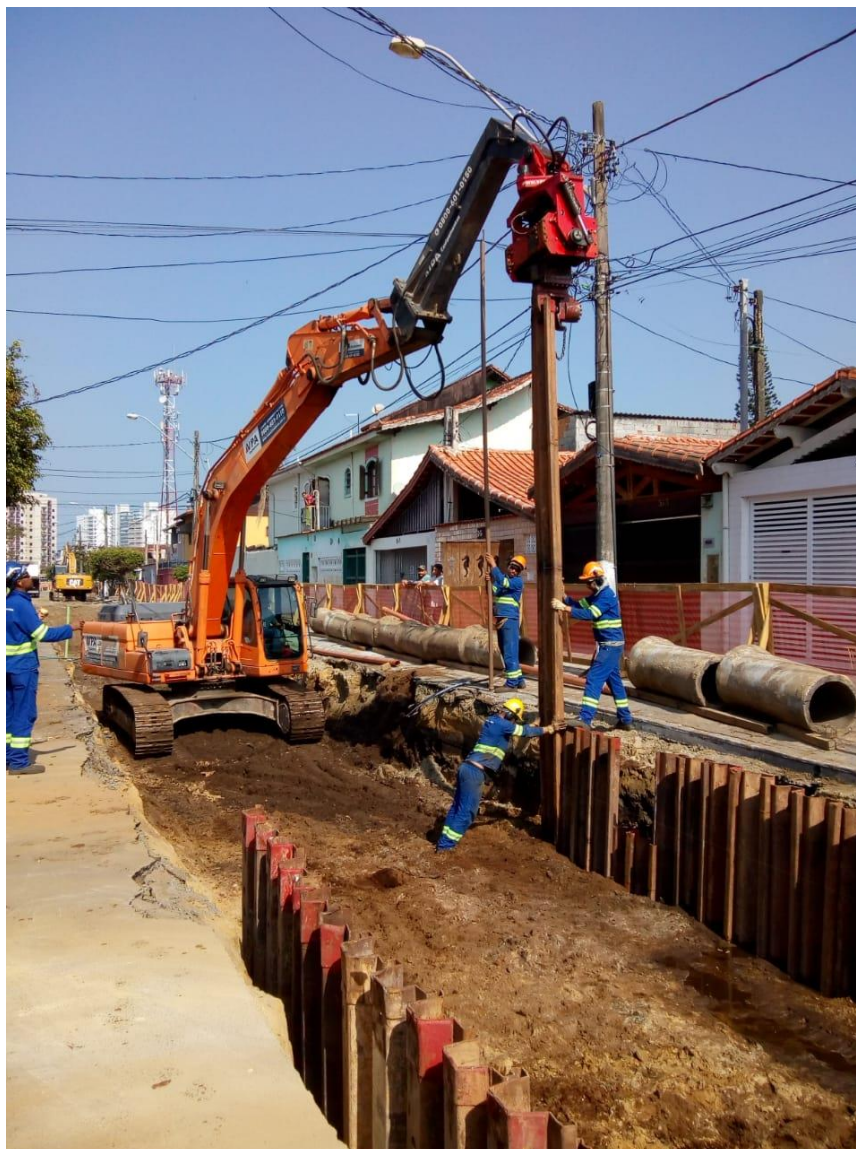
As estacas prancha foram cravadas através do martelo vibratório modelo VPA MV-35T adaptado em escavadeira hidráulica. O tempo médio de cravação foi de 12 peças/hora.

Na figura 2, está apresentada uma foto do equipamento de cravação.

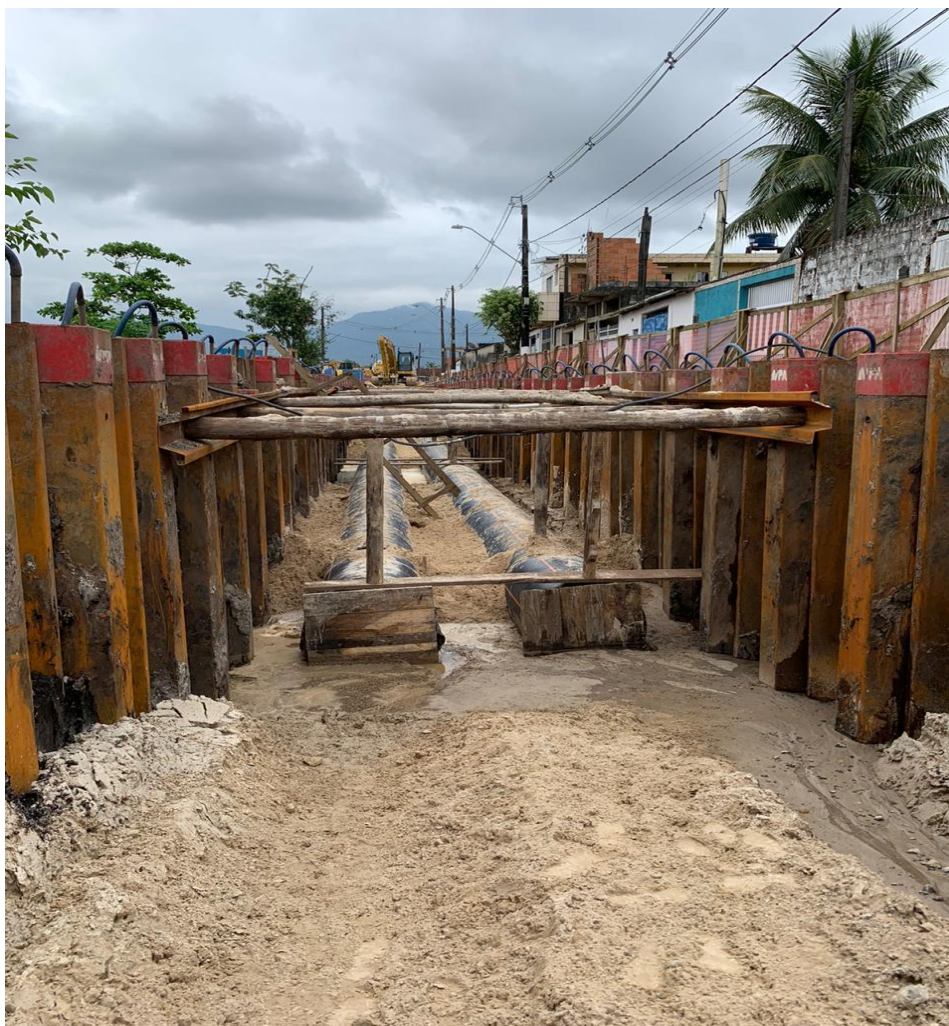
Da mesma forma das estacas prancha de 6 metros, foi aberta outra frente de serviço para a instalação de 350 unidades de estacas modelo VPA-U12, com peso de 920 quilos, proporcionado a abertura de uma vala de 130 metros com a profundidade de 4,00 metros. Vale destacar que, como as estacas de 12 metros são maiores, conseqüentemente a largura do perfil também é maior. Por esse motivo, foi possível abrir uma extensão maior usando uma quantidade menor de estacas prancha. Para esse cenário, utilizou-se uma ficha de 8,00 metros para suportar as pressões laterais do terreno – empuxo ativo, além de sobrecargas que existiam ao longo da escavação. Em termos de resistência, o material encontrado neste trecho, era extremamente inferior, se compararmos ao terreno identificado na trecho das estacas de 6 metros. Tal fato se deve, principalmente pela presença de um córrego bem próximo a vala a ser escavada. Portanto, afim de garantir maior estabilidade do terreno e elevar a resistência do escoramento, adotou-se o uso de estroncas de madeira, aplicadas no topo da escavação com espaçamento de 3 metros.

Na figura 4, está apresentada uma foto das estacas prancha cravadas.

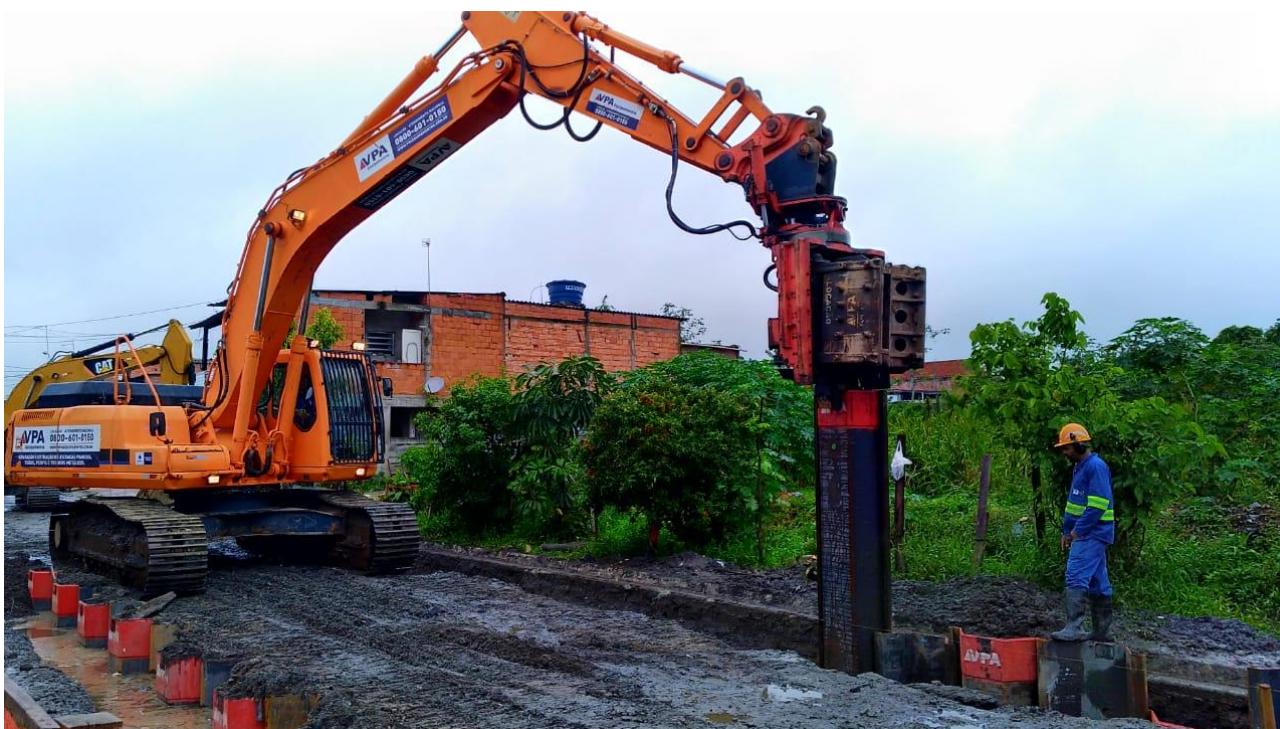
Como as estacas de 12 metros são mais pesadas, o martelo vibratório utilizado para realizar a cravação, também possuía uma capacidade superior. O modelo adotado neste trecho foi VPA MV-60 ML RF adaptado em escavadeira hidráulica de 34 toneladas.

Tanto o martelo vibratório utilizado na cravação das estacas de 6 metros, como o martelo utilizado na cravação das estacas prancha de 12 metros, eram livres de ressonância. Assim, pode-se executar o serviço de cravação com extrema tranquilidade, uma vez que o princípio de funcionamento dos equipamentos, não transmitiam ondas mecânicas para as estruturas vizinhas.

Na figura 5, está apresentada uma foto do equipamento de cravação.

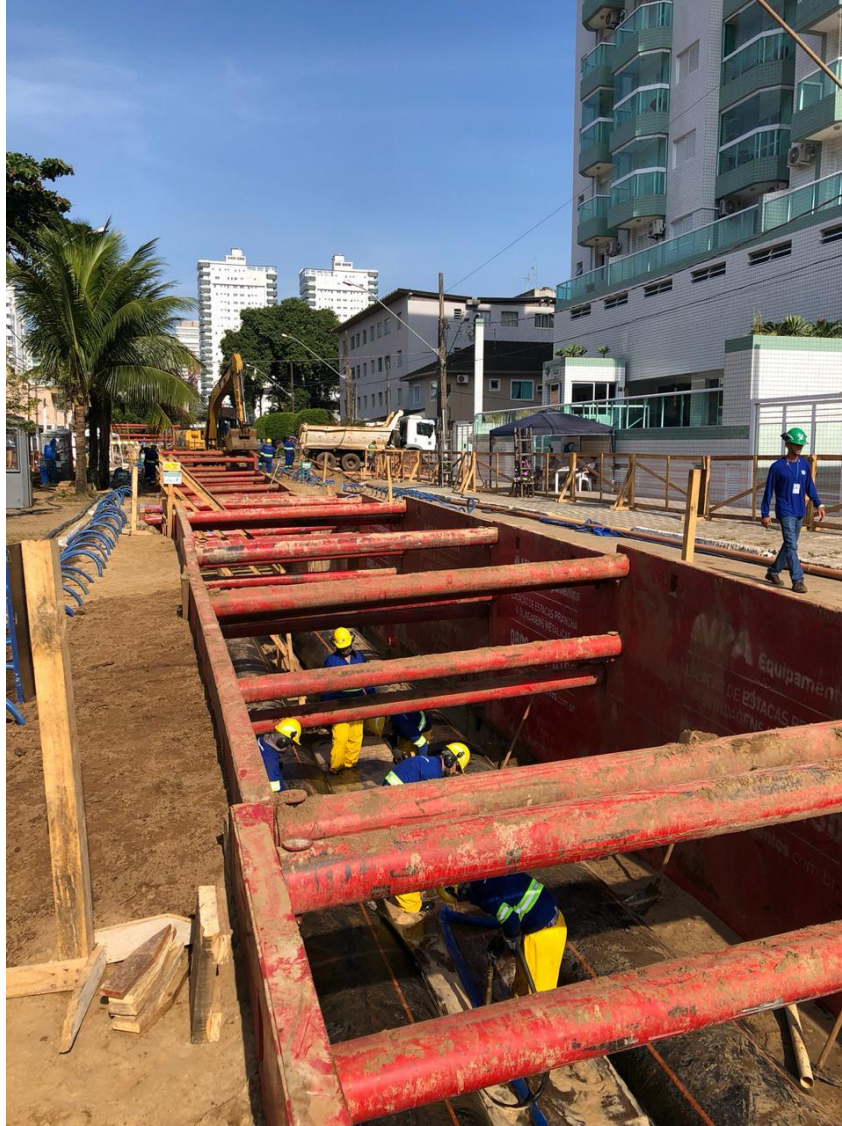
As blindagens de vala também foram calculadas e dimensionadas especificamente para atender aos requisitos técnicos do projeto (tipo de solo, sobrecarga, pressões laterais). Foram instalados 40 conjuntos, modelos VPA BM-4830 e VPA BM-3630 proporcionando a abertura de duas frentes de 70 metros cada uma em profundidades médias de 3,50 metros.

As dimensões do módulo maior eram: 4,80 metros de comprimento x 4,00 metros de largura x 3,00 metros de altura. O peso total do conjunto possuía 5.100 quilos.

Na figura 6, está apresentada uma foto das blindagens de vala instaladas.

Os tubos utilizados para realizar a coleta do esgoto, possuíam comprimento de 12 metros cada e, eram soldados fora da vala formando uma única tubulação de 60 metros de comprimento. Logo em seguida, essa tubulação era arrastada para dentro da vala. A medida que a escavação aumentava, uma nova tubulação era lançada dentro da vala para dar continuidade no assentamento da rede. Portanto, esse processo se tornou um ciclo até completar toda a escavação.
