## **CONTROLE MECÂNICO E REMOÇÃO DE MACRÓFITAS NA REPRESA TAIACUPEBA, SUZANO (RMSP)**

O objetivo deste trabalho foi apresentar o controle mecânico e remoção das macrófitas presentes na represa Taiacupeba, no município de Suzano/SP com embarcação adaptada promovendo a redução e minimizando eventuais problemas na tomada de água para o tratamento.

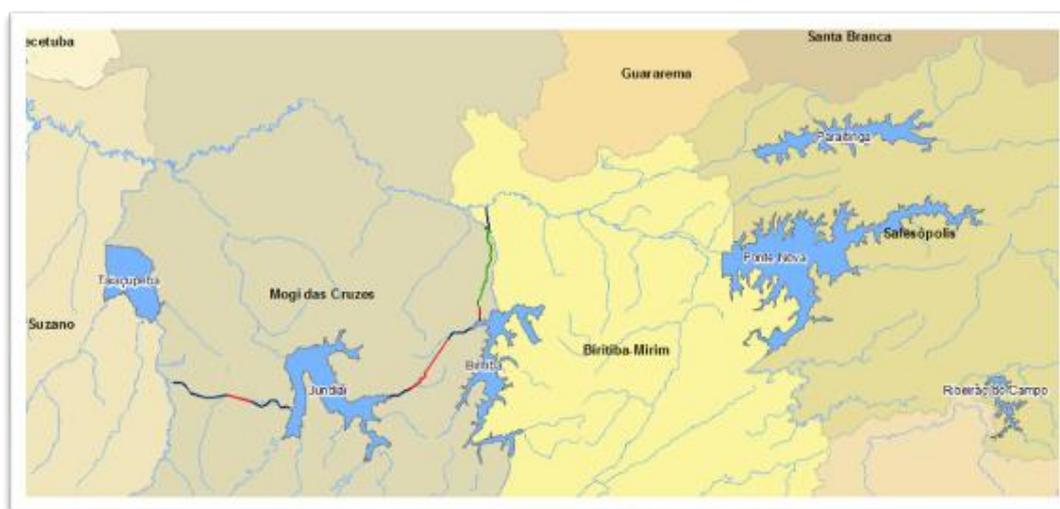
A represa Taiacupeba é uma das cinco represas que compõem o SPAT (Figura 1). Este sistema possui uma capacidade de armazenamento de cerca de 560 bilhões de litros de água, formando o segundo maior sistema produtor da RMS. A água captada na Represa Taiacupeba é tratada pela estação de tratamento de mesmo nome, sendo então responsável pelo abastecimento de aproximadamente 4,2 milhões de habitantes da zona leste de São Paulo e dos municípios de Arujá, Itaquaquecetuba, Poá, Ferraz de Vasconcelos e Suzano, além de parte de Mogi das Cruzes e Guarulhos.

**Figura 1 – Sistema Produtor Alto Tietê – SPAT.**

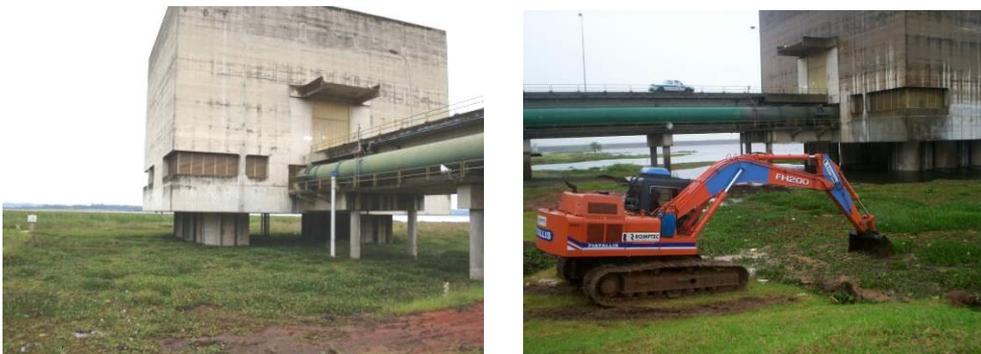
A ocorrência de ilhas de macrófitas na represa Taiacupeba é frequente, principalmente na zona de captação. No evento Ciclo de Conferências de Gestão Ambiental organizado pela Sabesp em 2009 (ANDRADE, 2009), foi apresentado o controle mecânico realizado na represa entre Fevereiro e Abril de 2009, com a remoção de 4.500 m<sup>3</sup>, Figura 2

**Figura 2 – Área de infestação e controle mecânico realizado em 2009 na captação da represa Taiacupeba.**

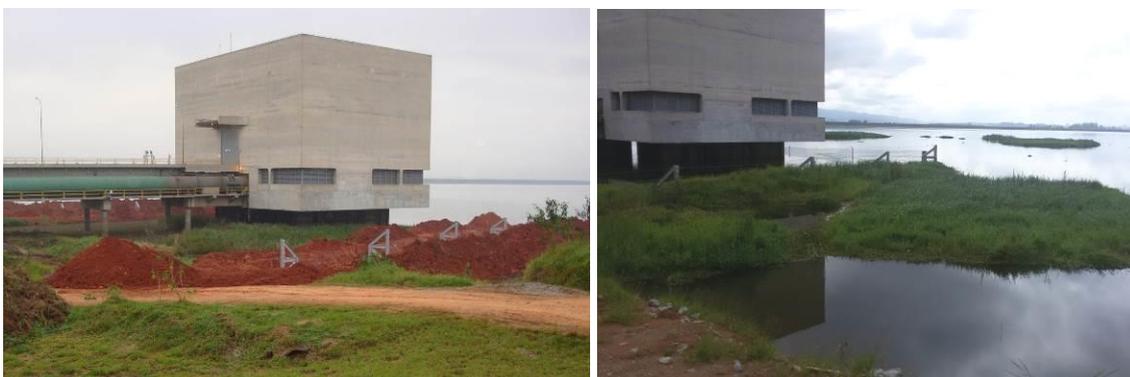
Diante das recorrências e da presença das macrófitas foi necessário construir em 2011 uma barreira física com estrutura metálica e alambrado, Figura 3.

**Figura 3 – Construção de barreira física.**

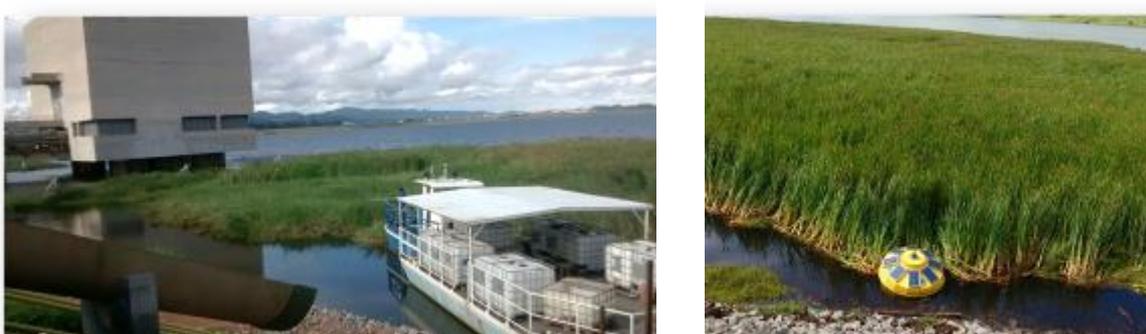
São diversos os problemas ocasionados pela presença de macrófitas, além da possibilidade de interferência na tomada de água para o tratamento, pode ocorrer obstrução das embarcações utilizadas na represa; prejuízo e danos a boias de monitoramento da qualidade da água instaladas, que foram deslocadas pela presença de ilhas. Figura 4.

**Figura 4 – Obstrução de embarcação e deslocamento de boia de monitoramento.**

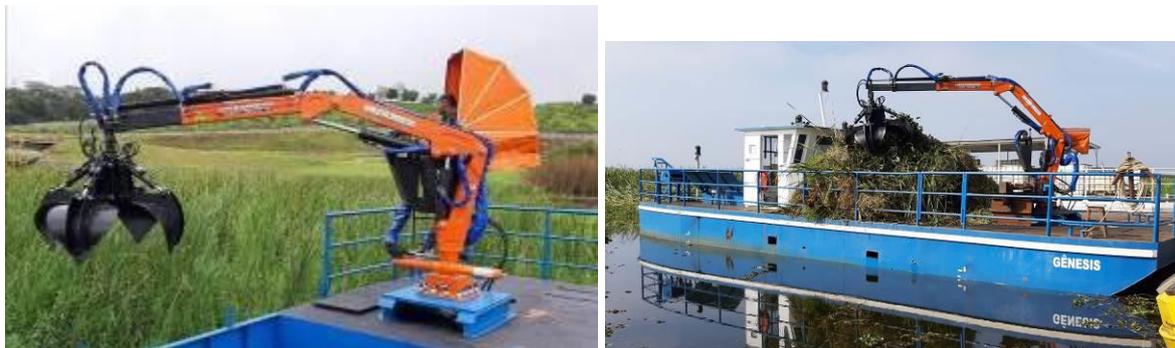
Cabe ressaltar que a busca por soluções e novas tecnologias é frequente, inclusive com participação de benchmarking em outras empresas de saneamento e energia, no entanto a aquisição de embarcações de remoção de macrófitas ou a contratação deste serviço específico além de muito oneroso demandaria muito tempo. Sendo assim, a solução operacional encontrada foi a adaptação de uma embarcação existente com a colocação de um guincho hidráulico para a realização do manejo. (Figura 5).

**Figura 5 – Adaptação com Guincho Hidráulico.**

A embarcação possui uma capacidade de armazenamento de até 18 m<sup>3</sup>, tendo como limite operacional diário de 3 viagens. As macrófitas são retiradas pela embarcação e depositadas na margem da represa, são acumuladas e posteriormente retiradas com uma retroescavadeira. A máquina transfere para um caminhão que faz o descarte na área interna da Sabesp, que é a destinação final da vegetação colhida e lá fica para desidratação natural, sem qualquer tipo de tratamento aguardando secar. Periodicamente a máquina revolve todo o material para eliminar todo o teor de água.

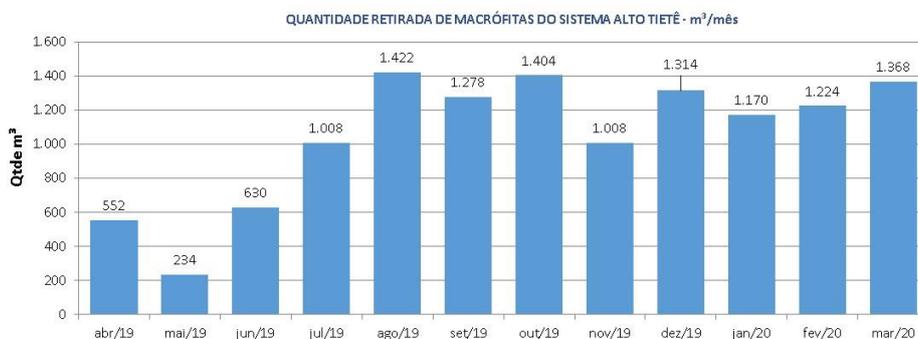
A operação da embarcação adaptada teve seu início em abril de 2019 e até março de 2020 fez a remoção de 12.612 m<sup>3</sup> de macrófitas, a Figura 6 demonstra o volume retirado de macrófitas.

**Figura 6: Parâmetros monitorados no período.**

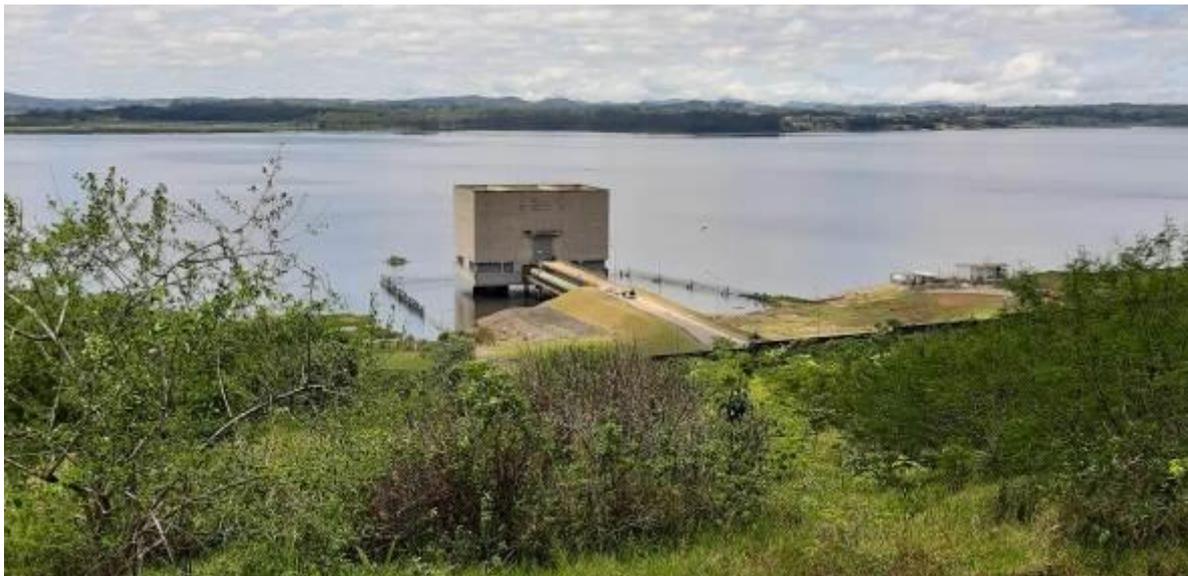
A embarcação adaptada atende as necessidades de manejo da represa. Após o início das atividades foi possível controlar e manter a zona de captação da represa Taiaçupeba livre das ilhas de macrófitas (Figura 7), desta maneira não prejudicando a tomada de água para a estação de tratamento.

**Figura 7: Zona de captação da represa Taiaçupeba.**
