# CONTROLE MECÂNICO E REMOÇÃO DE MACRÓFITAS NA REPRESA TAIACUPEBA, SUZANO (RMSP)

<sup>1,2,3,4</sup>SABESP – Companhia de Saneamento Básico do Estado de São Paulo

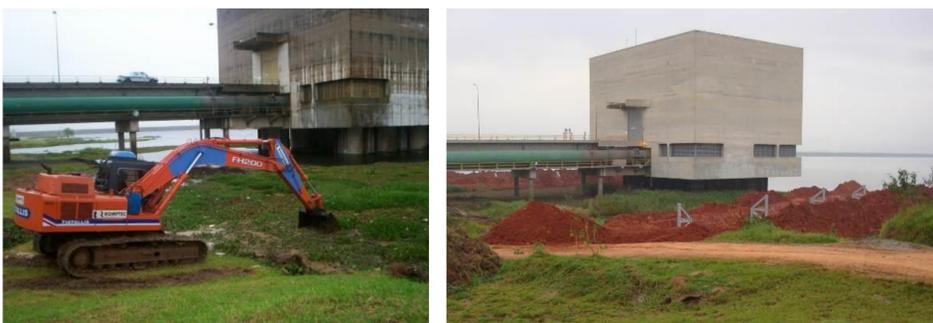
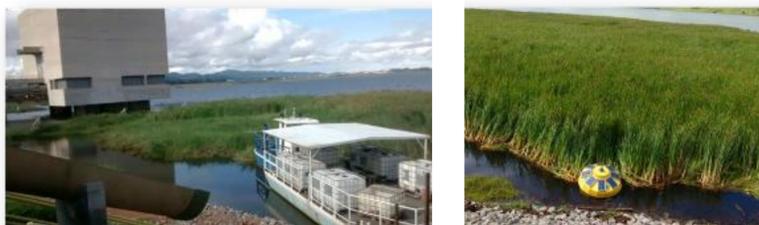
A ocorrência de ilhas de macrófitas na represa Taiacupeba é frequente, principalmente na zona de captação e o controle mecânico é utilizado para minimizar impactos. Diante das recorrências foi necessário construir em 2011 uma barreira física com estrutura metálica e alambrado.

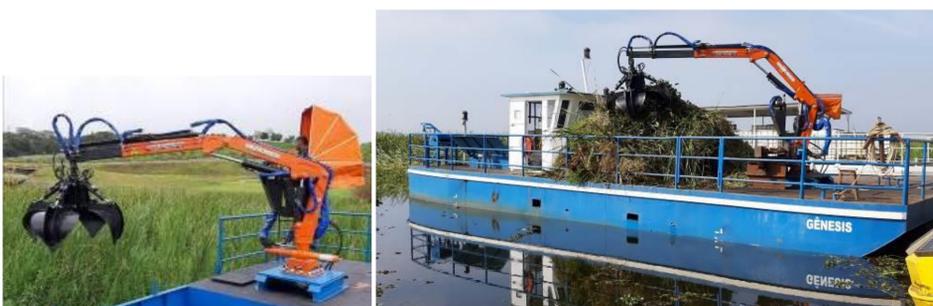
Com a busca por soluções e novas tecnologias foi possível desenvolver, através de parceria, um equipamento para remoção mecânica. Sendo assim, a solução operacional encontrada foi a adaptação de uma embarcação existente com a colocação de um guincho hidráulico para a realização do manejo.

A embarcação possui uma capacidade de armazenamento de até 18 m<sup>3</sup>, tendo um limite operacional diário de 3 viagens. As macrófitas são retiradas pela embarcação e depositadas na margem da represa, são acumuladas e posteriormente retiradas com uma retroescavadeira. A máquina transfere para um caminhão que faz o descarte na área interna da Sabesp, que é a destinação final da vegetação colhida e lá fica para desidratação natural, sem qualquer tipo de tratamento aguardando secar. Periodicamente a máquina revolve todo o material para eliminar todo o teor de água.

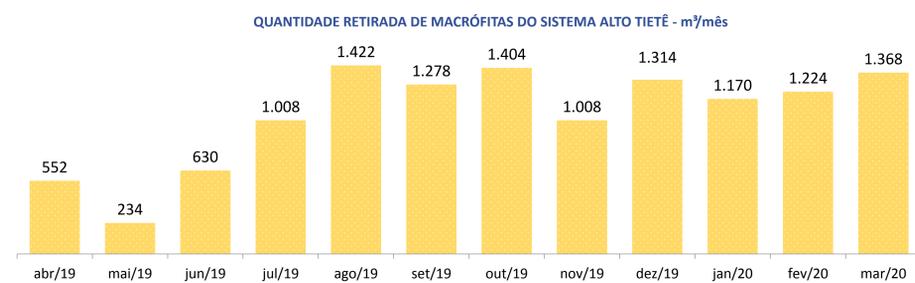
A operação da embarcação adaptada teve seu início em abril de 2019 e até março de 2020 foi possível fazer a remoção de 12.612 m<sup>3</sup> de macrófitas, o gráfico abaixo demonstra o volume retirado de macrófitas.

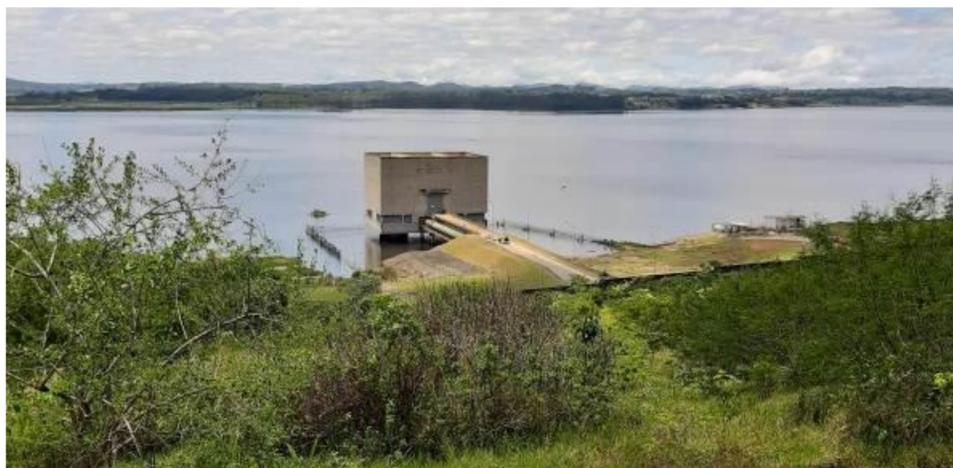
A embarcação adaptada atende as necessidades de manejo da represa. Após o início das atividades foi possível controlar e manter a zona de captação da represa Taiacupeba livre das ilhas de macrófitas, desta maneira não prejudicando a tomada de água para a estação de tratamento.
