## **COMBATE ÀS INFILTRAÇÕES PLUVIAIS NA REDE COLETORA DE ESGOTO – BACIA 3.1 A-28 – SES JOINVILLE**

## **RESUMO**

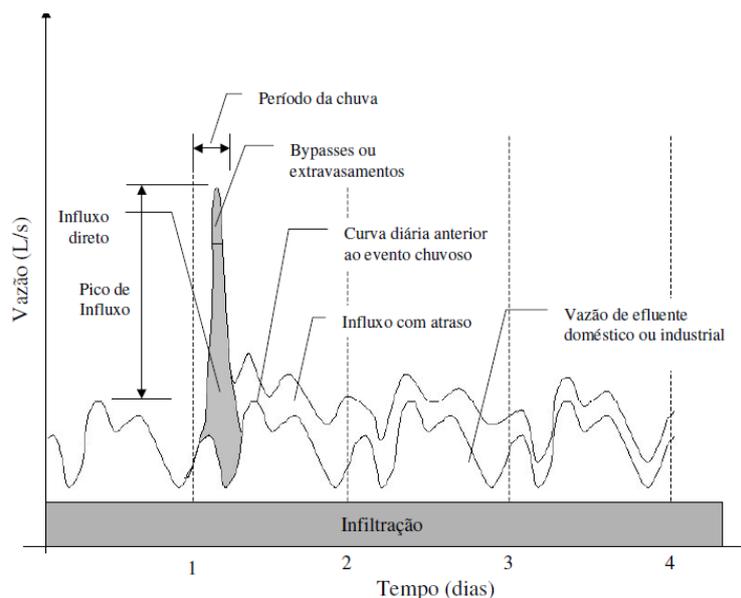
**Figura 1: Gráfico de identificação da infiltração e afluxo.**

Na Figura 1 são demonstradas através de um gráfico da vazão pelo tempo, as áreas das curvas que representam cada tipo de contribuição de água externa ao sistema em uma avaliação das vazões.

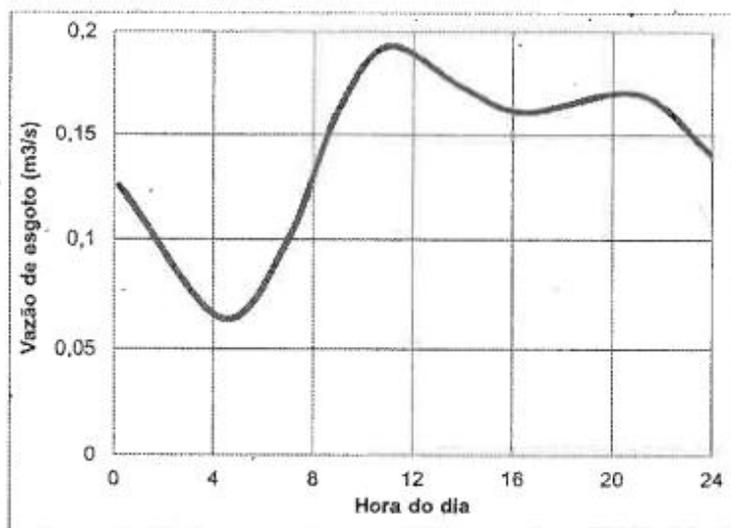
**Figura 2: Hidrograma típico da vazão de esgoto em uma ETE.**

Segundo Metcalf e Eddy (2003) a variação da vazão de esgoto observado em uma estação de tratamento de esgoto tem hidrograma diário típico, conforme mostra a Figura 2. De modo geral, a vazão mínima ocorre em período de madrugada, onde o consumo de água é menor, perfazendo-se em uma vazão de esgoto com base principalmente na vazão de infiltração e uma pequena quantidade da vazão de esgoto doméstico.

Logo, os dois picos de vazão apresentados na Figura 2 acontecem quando o consumo de água é maior ocasionando um maior volume de esgoto doméstico na Estação de Tratamento de Esgoto (ETE).

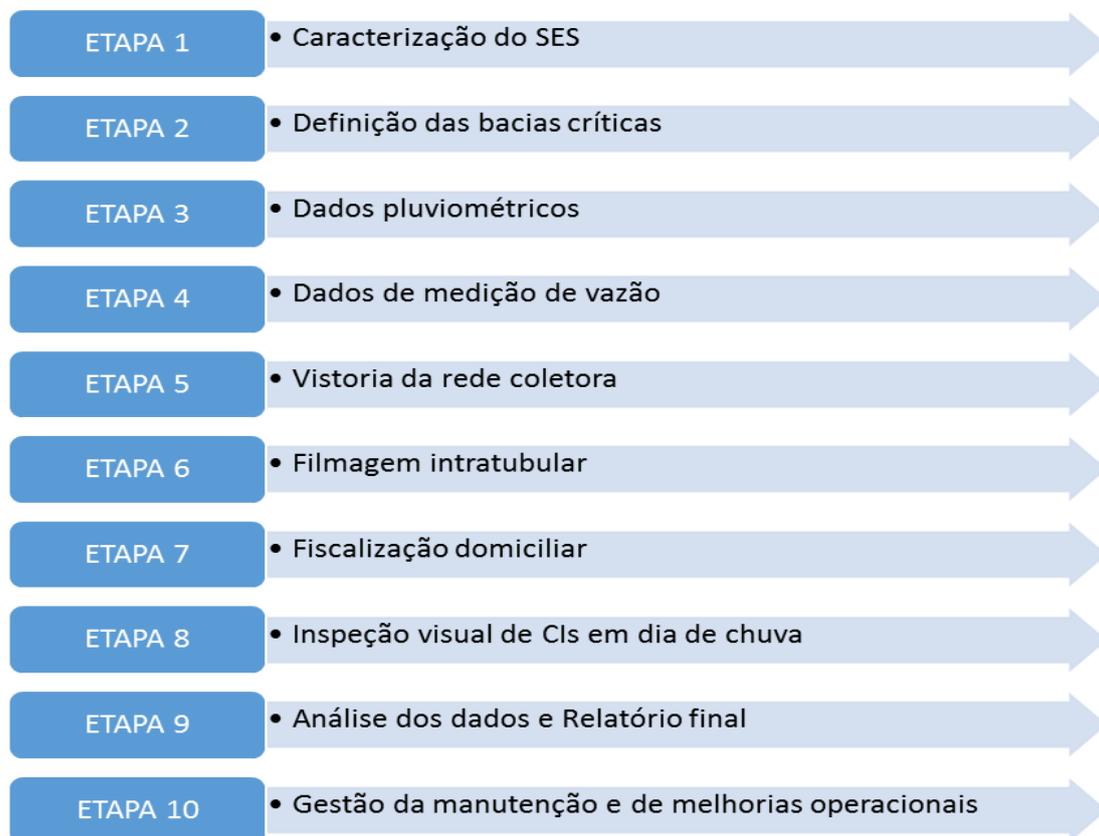
**Figura 3: Etapas da metodologia de investigação de ocorrências de contribuições de origem pluvial na rede coletora de esgoto**

O método consistiu em realizar uma série de ações ordenadas que foram medidas e analisadas conforme sua eficiência, nas seguintes etapas:

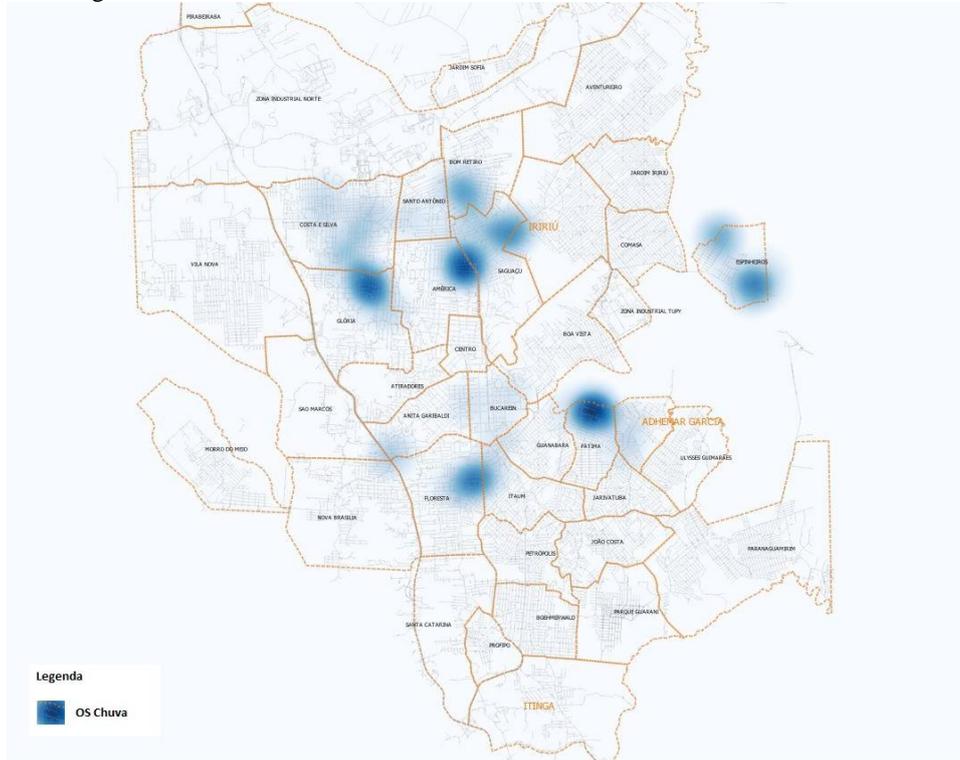
**Figura 4: Definição das áreas críticas por motivo extravasamento**

Com auxílio do software QGIS, os pontos de extravasamentos (Ordens de Serviço – OS), registrados em rede e ramal, foram lançados na malha da rede de esgoto e sua relevância foi representada através de manchas de calor, conforme Figura 4.

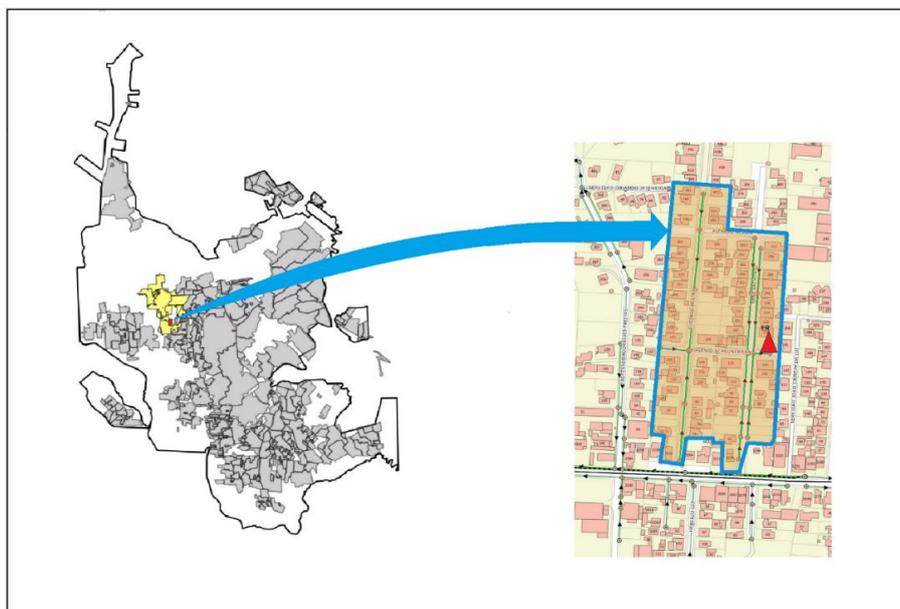
**Figura 5: Bacia de estudo 3.1 A-28.**

A Bacia 3.1 A-28, Figura 5, possui 85 ligações de esgoto com 121 economias, uma extensão de 1.063,68 m de rede, área de 54.837,19 m<sup>2</sup> e vazão média 1,02 L.s<sup>-1</sup>.

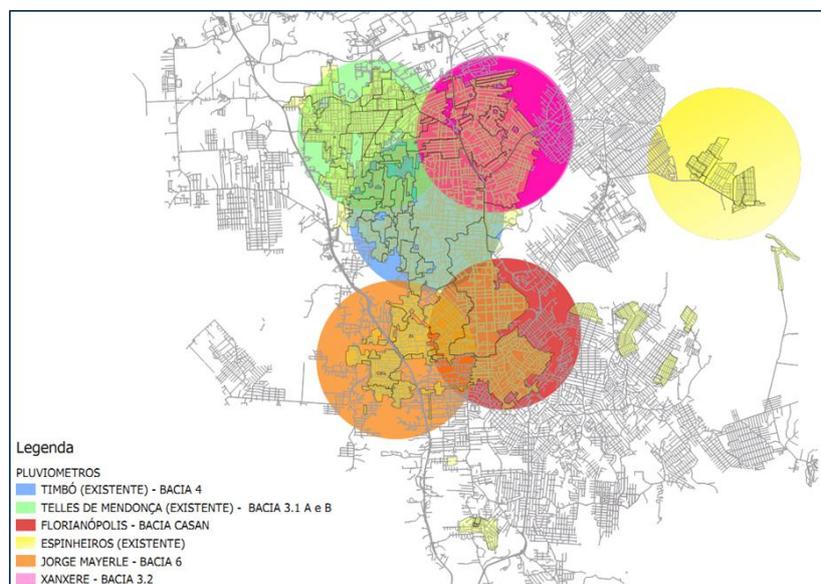
**Figura 6: Localização dos pluviômetros e áreas de abrangência.**

Foi instalada uma estação pluviométrica com raio de abrangência de 2 km da bacia piloto (3.1 A-28). A localização dos pluviômetros, Figura 6, é de grande importância para obtenção de dados mais precisos de forma a possibilitar uma relação segura de vazão e pluviometria. Devido às diferenças de intensidade de precipitação no município de Joinville, optou-se por instalar estações pluviométricas em diferentes localidades atendendo um raio de 2 km, dos locais definidos para estudo.

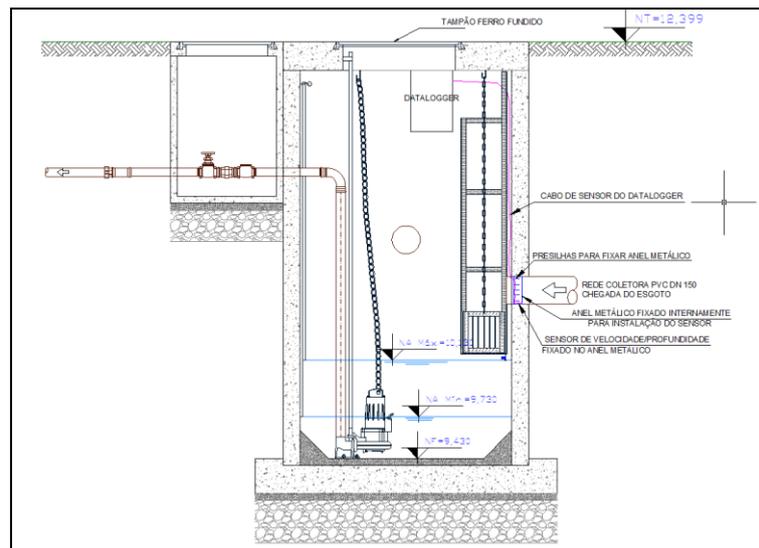
**Figura 7: Desenho esquemático de um ponto de medição.**

A Figura 7 representa o esquema de instalação do medidor de vazão. O equipamento é composto de um Datalogger (gravador de dados, conversor, memória e baterias), cabo do sensor para o Datalogger, sensor de velocidade/profundidade e anel para fixação do sensor dentro da tubulação.

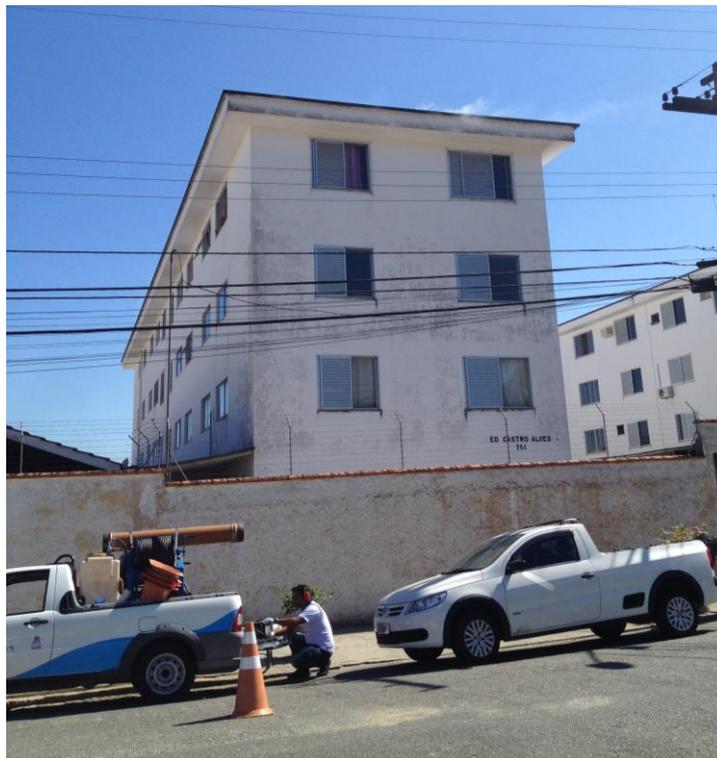
**Figura 8: Teste de fumaça no poço de visita (PV), demonstrando a saída de fumaça na calha do edifício.**

Em seguida iniciou-se a vistoria da tubulação da rede coletora com o teste de fumaça, sendo injetado fumaça na rede coletora por determinado tempo, a fim de identificar possíveis redes rachadas ou interferências de rede de drenagem, conforme Figura 8.

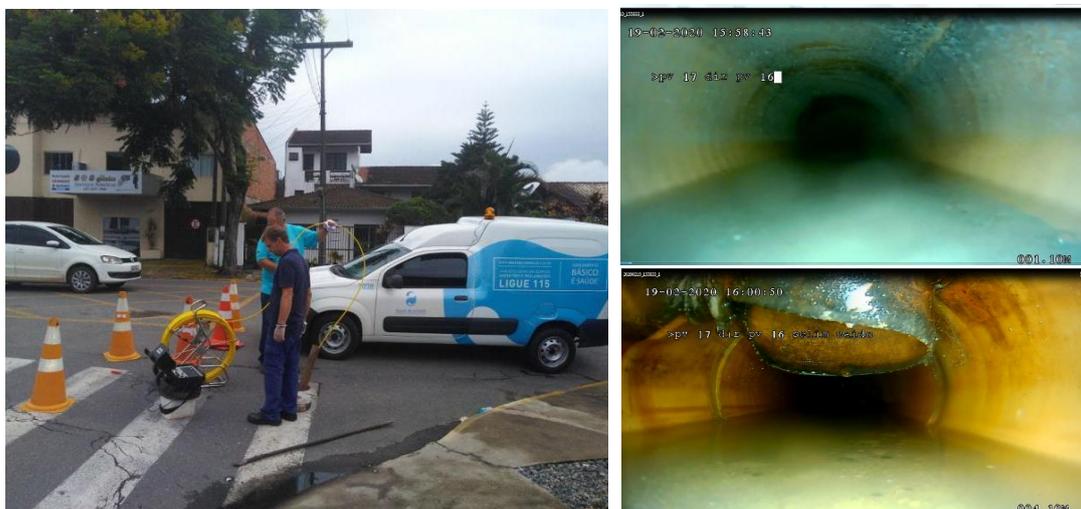
**Figura 9: Filmagem intratubular da rede de esgoto.**

Nos trechos de redes coletoras apontados pela vistoria de rede com possibilidade de irregularidades foram realizadas as vistorias internas da tubulação, através de vídeo inspeção, com o objetivo de encontrar o local e causa do problema. A partir da vistoria intratubular foram geradas as necessidades de manutenções corretivas. A Figura 9 demonstra imagens da filmagem intratubular de redes de esgoto.

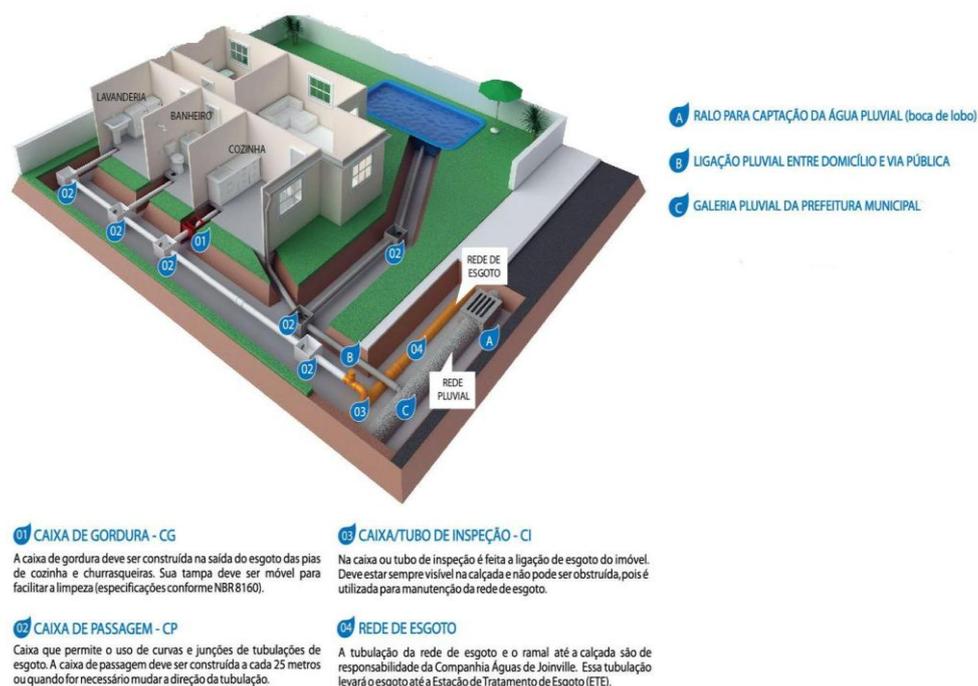
**Figura 10: Padrão de instalação da ligação de esgoto.**

Outra etapa das ações é a fiscalização domiciliar dos ramais internos das residências, neste momento foram verificadas a existência de calhas ou drenagens pluviais ligadas na rede coletora de esgoto através de testes com água mais corante e também com auxílio de máquina de fumaça. Na Figura 10 é apresentado o padrão de uma ligação domiciliar.

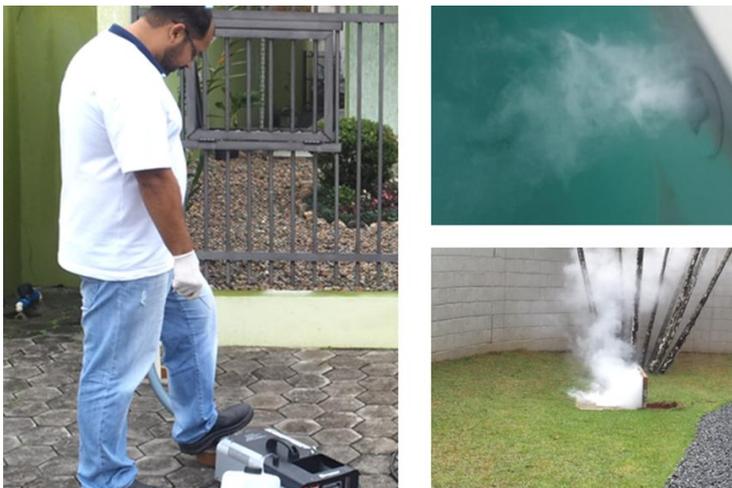
**Figura 11: Teste com injeção de fumaça.**

O teste com máquina de fumaça consiste em insuflar uma fumaça não tóxica na caixa de inspeção para preencher toda a tubulação do ramal interno domiciliar, assim, em caso de ligação da rede de esgoto com a drenagem a fumaça irá evidenciar a irregularidade, conforme Figura 11.

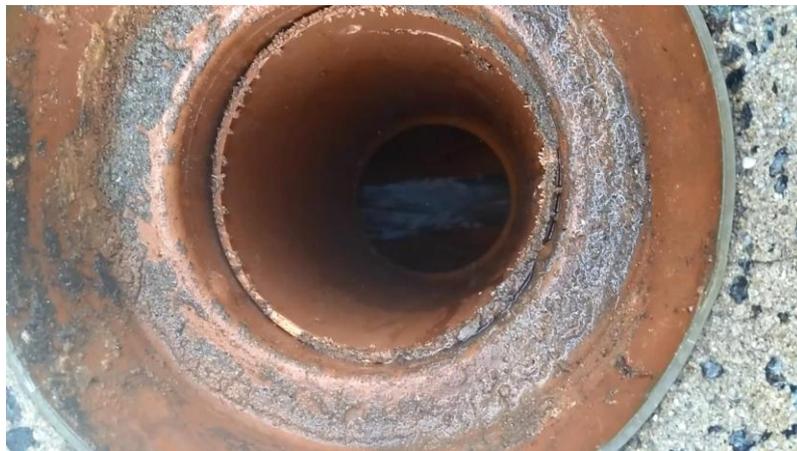
**Figura 12: CI com suspeita de contribuição pluvial.**

Esse procedimento consiste na abertura da CI no momento de ocorrência da precipitação e observação do fluxo. Quando é observado um fluxo constante e limpo durante um evento de chuva é possível que haja interligações de águas pluviais na rede de esgoto, conforme Figura 12.

Assim, esse método permite selecionar imóveis com suspeita de ligação irregular e posteriormente partir para uma análise mais detalhada até encontrar o ponto de infiltração.

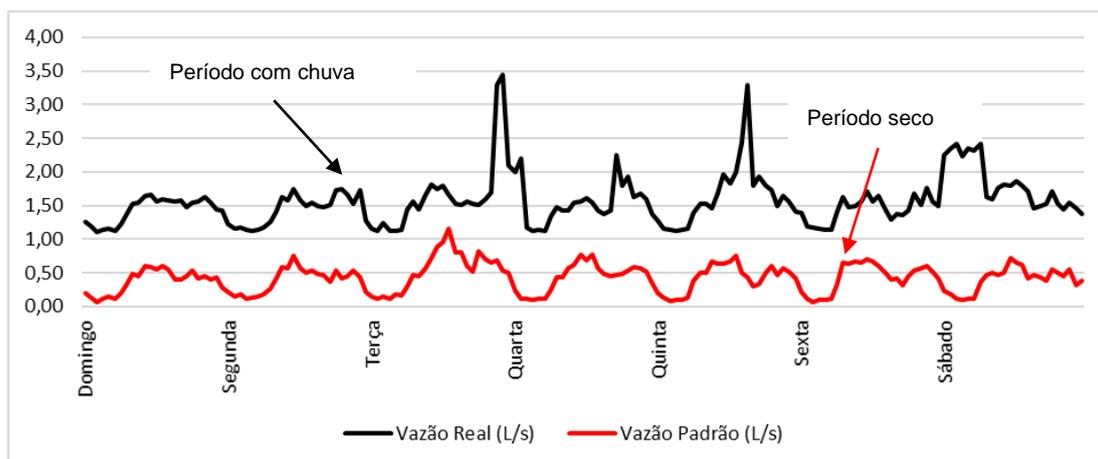
**Figura 14: Curvas de vazão padrão para cada dia da semana.**

Com os dados da primeira campanha anterior a qualquer ação, foi elaborado o gráfico do comportamento padrão da bacia, Figura 14. Para isso foram utilizados os dados dos dias sem ocorrência de precipitação de domingo a sábado, para estabelecer o período seco, visto que a vazão de esgoto varia de acordo com o horário e com os dias da semana.

Com o gráfico do comportamento padrão da bacia, foi possível relacionar as medições reais de vazão em dias de chuva, e identificar as diversas situações que nos direcionaram à determinadas ações.

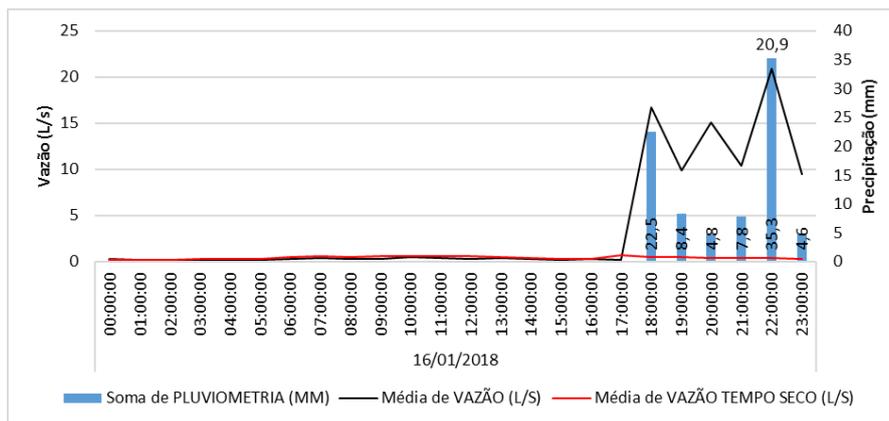
**Figura 15: Relação de perfil diário da vazão de esgoto em período seco x evento de chuva ocorrido no dia.**

Com os eventos de chuva lançados no gráfico (Figura 15), identificamos que o comportamento padrão da vazão (período sem precipitação) sofria influência direta da chuva, caracterizando afluxo direto.

O comportamento de aumento de vazão instantaneamente ao pico de chuva, demonstra uma grande possibilidade de afluxo direto por uma ligação clandestina, nos orientando a priorizar a fiscalização domiciliar nas residências.

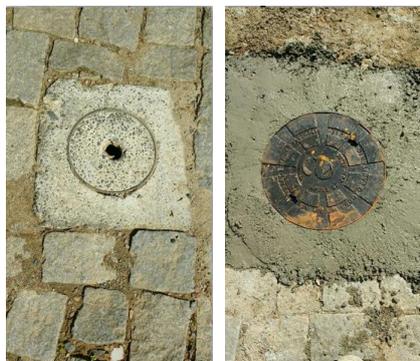
**Figura 16: Trocas de tampas.**

A rede de esgoto da bacia em estudo inicialmente foi vistoriada, resultando em 100% de vistoria visual e intratubular. Das ações de verificação de rede, resultou na necessidade de 6 (seis) substituições de tampas de poços de visita (PV) de PVC para ferro.

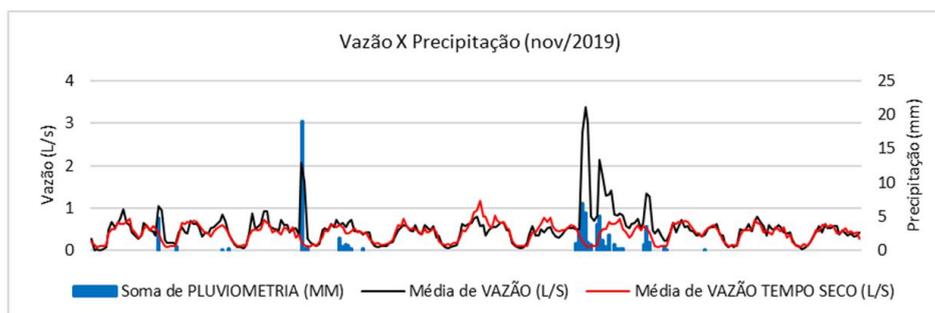
**Figura 17: Gráfico da medição de vazão após a finalização das ações na bacia.**

Após a regularização completa de todos os imóveis, os dados ainda demonstravam a permanência de afluxos diretos na rede coletora de esgoto, conforme demonstra a Figura 17, e a ação adotada foi a vistoria de CIs em dias de chuva.

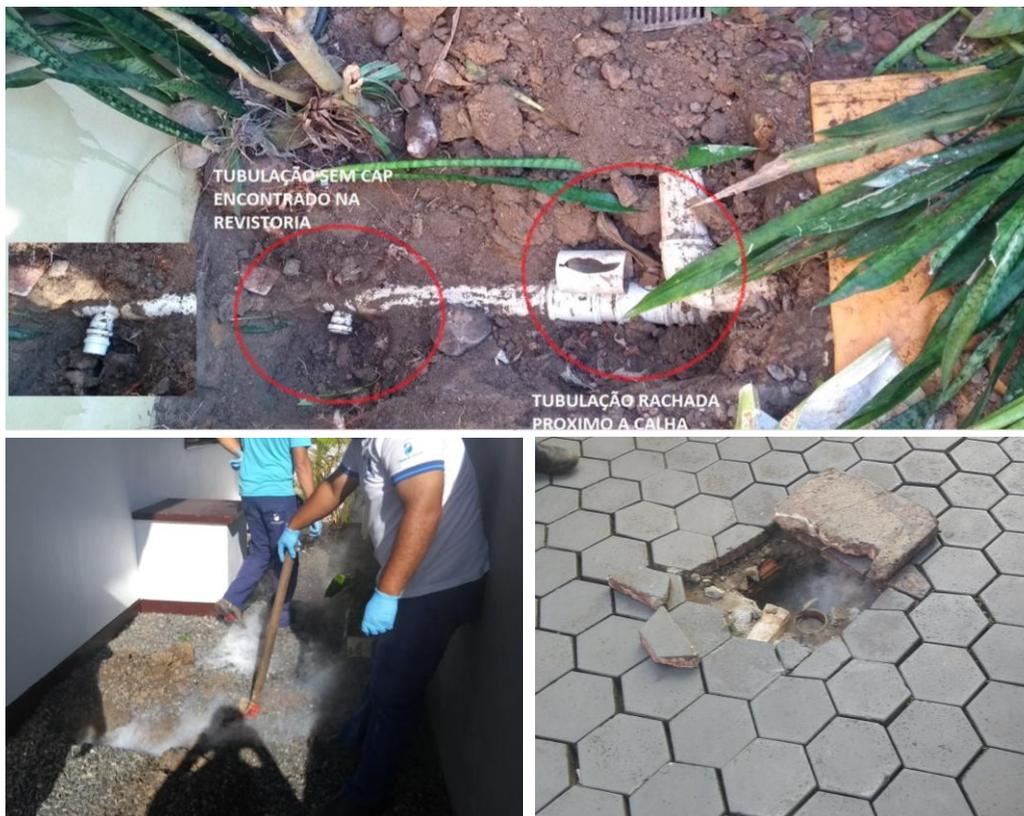
**Figura 18: Locais de afluxo direto na rede de esgoto.**

As visitas à Bacia em estudo para verificação dos imóveis em dias de chuva já aconteceram em três ocasiões, demonstrando que o trabalho de investigação de pluvial conectada à rede de esgoto por ligações irregulares das residências não pode ser tratado de forma simplificada. Na Figura 18 estão demonstradas imagens de situações de afluxo direto na rede de esgoto, por ligações irregulares, sendo necessária uma investigação bastante detalhada no imóvel.

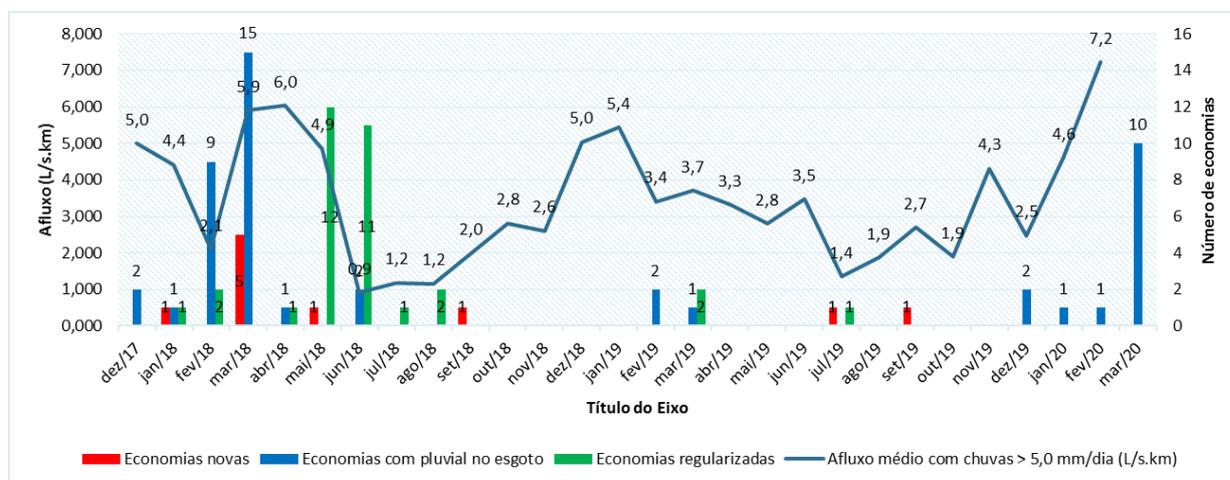
**Figura 19: Locais de afluxo direto na rede de esgoto.**

Ao longo do período de monitoramento da Bacia a contribuição pluvial parasitária média obtida através das medições de vazão e dos dados de pluviometria foi de 3,262 L.s<sup>-1</sup>.km, Figura 19. De acordo com a ABNT NBR 12.207 (1992) a contribuição pluvial parasitária não deve superar 6,0 L.s<sup>-1</sup>.km de coletor contribuinte ao trecho em estudo.
