Encontro Técnico **AESABESP**

31º Congresso Nacional
de Saneamento e
Meio Ambiente

COMBATE ÀS INFILTRAÇÕES PLUVIAIS NA REDE COLETORA DE ESGOTO - BACIA 3.1 A-28 - SES JOINVILLE

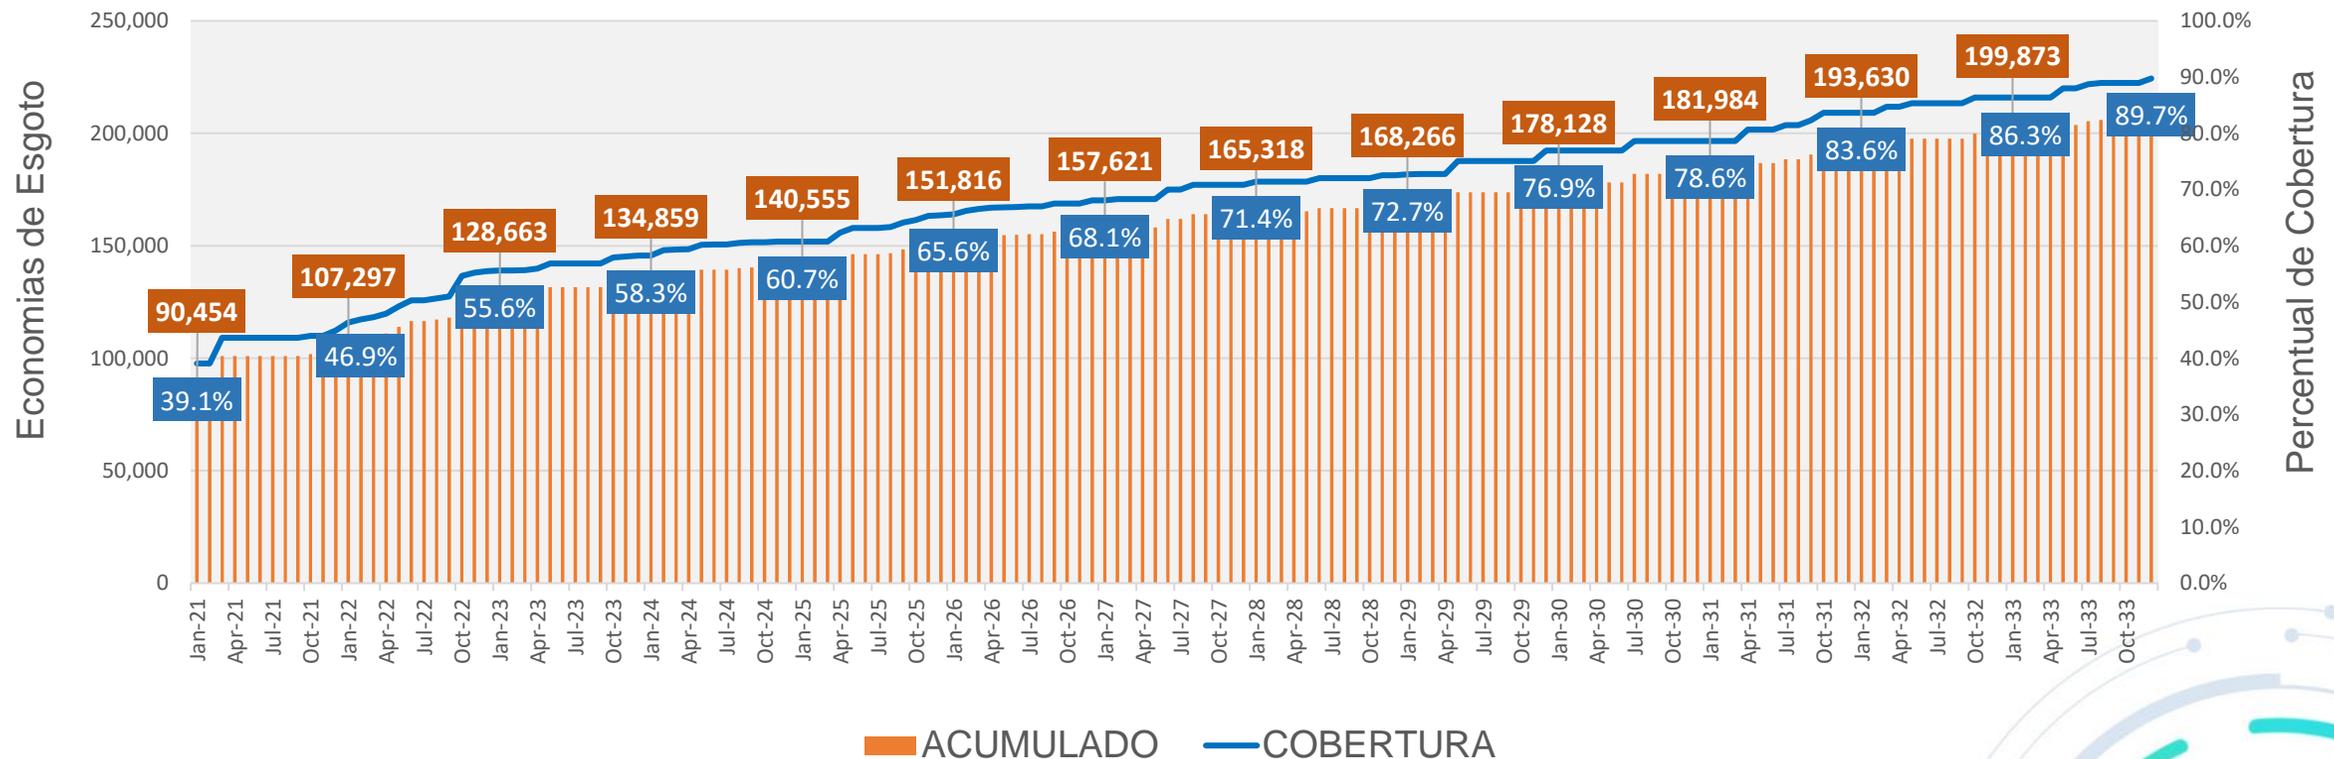
MAPA DE EXPANSÃO DA COBERTURA DE ESGOTO- JOINVILLE

SISTEMA DE ESGOTAMENTO SANITÁRIO - SES

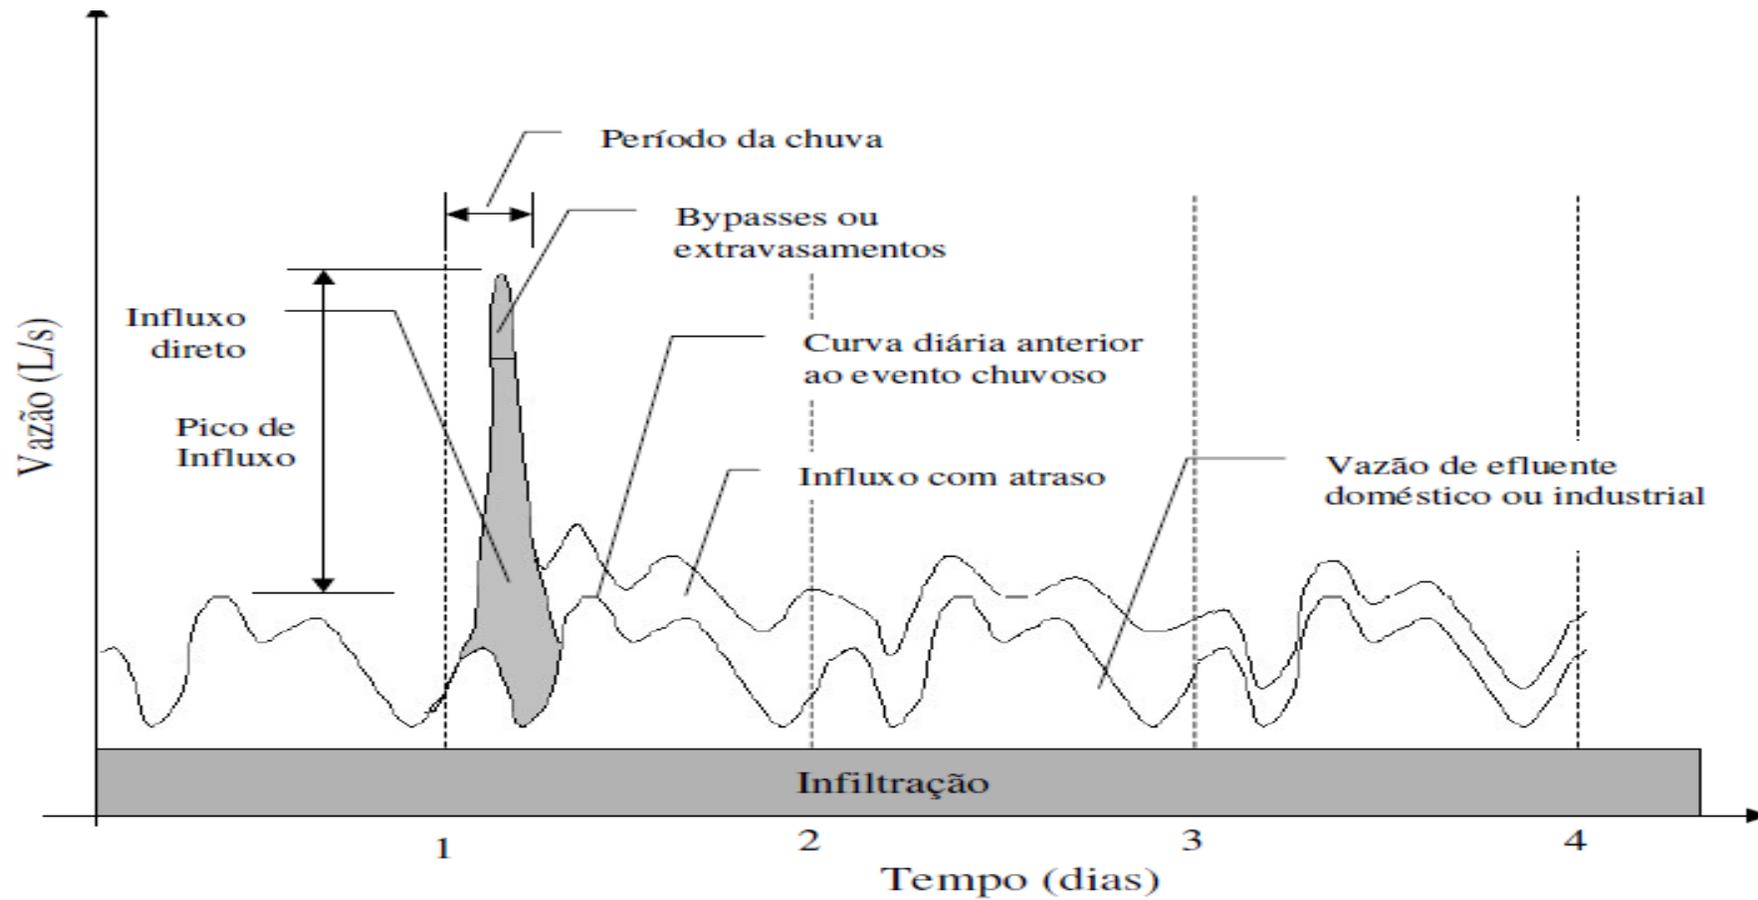
Figura 1: Gráfico de identificação da infiltração e afluxo.

Metcalf e Eddy (2003) separam a água de chuva que entra ao sistema de esgotamento sanitário em dois grupos, a infiltração e o afluxo.

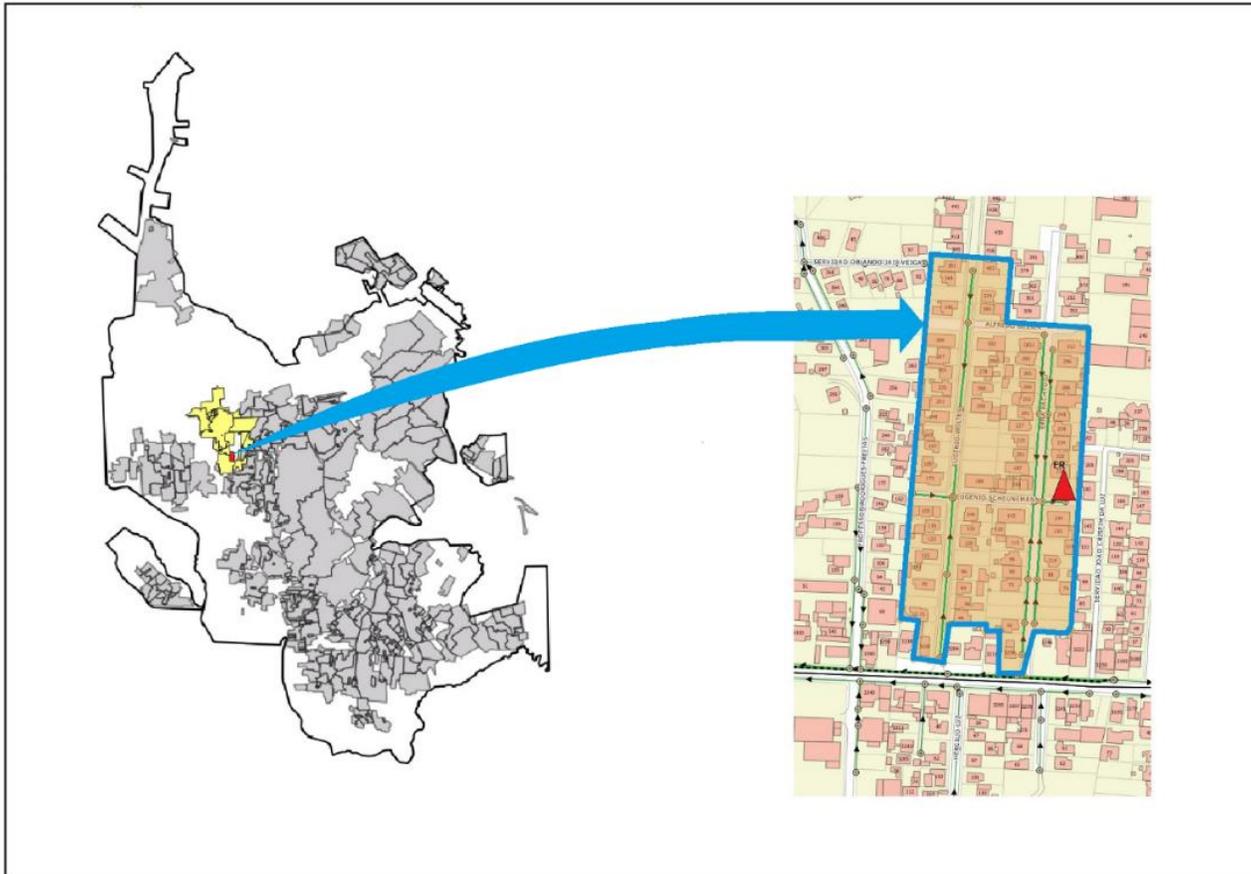
Estudo de caso da Bacia Eugênio Scheunemann (3.1 A-28)

- 85 ligações
- 121 economias
- 1.063,68 m de rede
- Área de 54.837,19 m²
- Vazão média 1,02 L/s

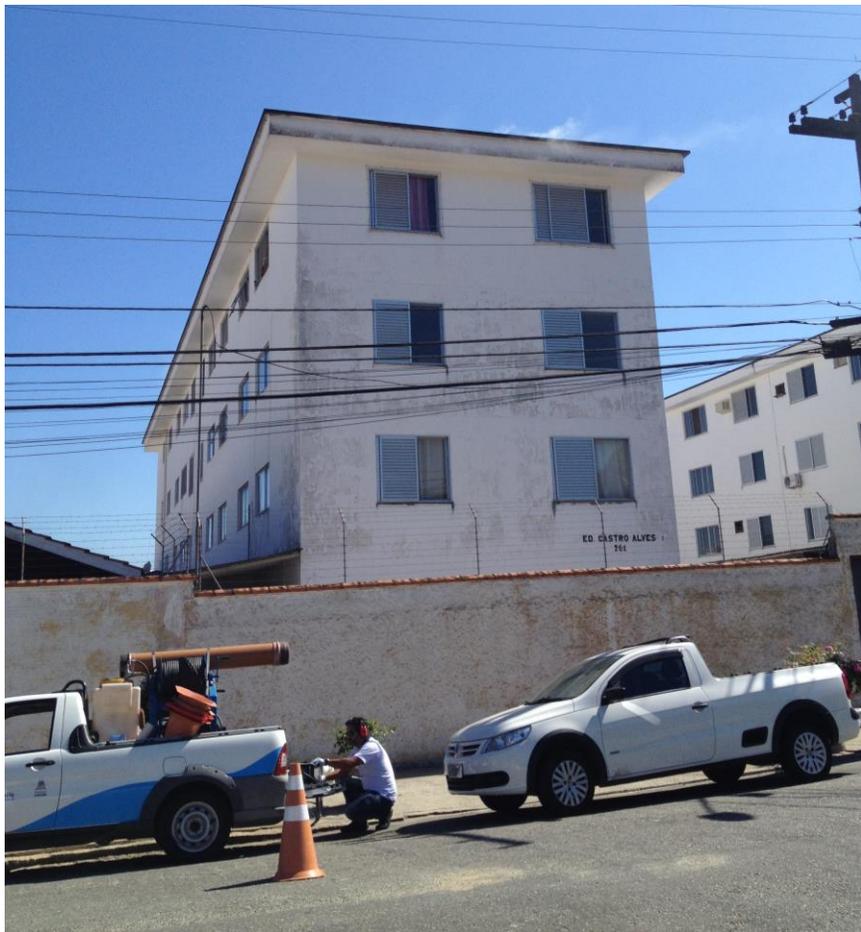
Vistoria da rede coletora

Vistoria visual: verificadas as conexões da rede, condições estruturais e de localização dos poços de visita, TIL de passagem e terminal de limpeza.

Vistoria com o teste de fumaça: injeção de fumaça na rede coletora por determinado tempo, a fim de identificar possíveis redes rachadas ou interferências de rede de drenagem.

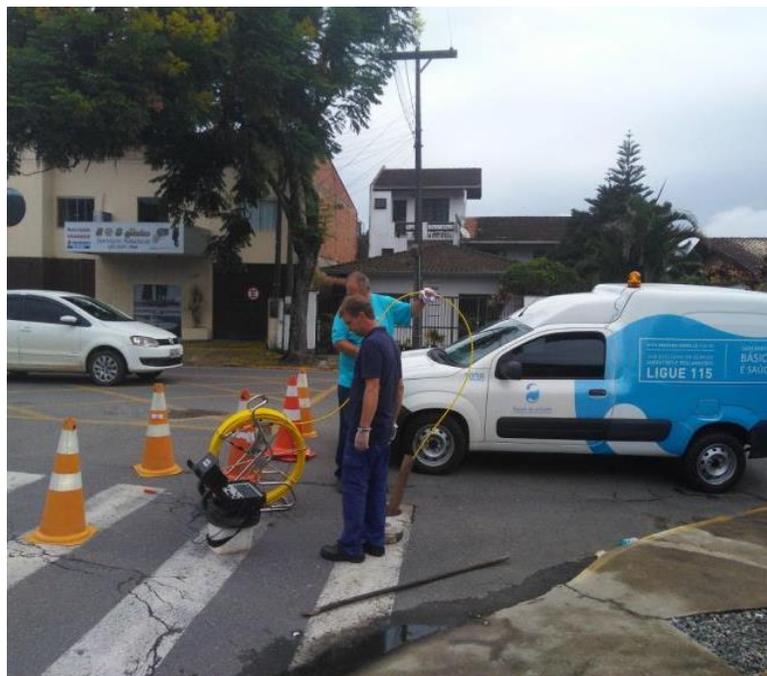
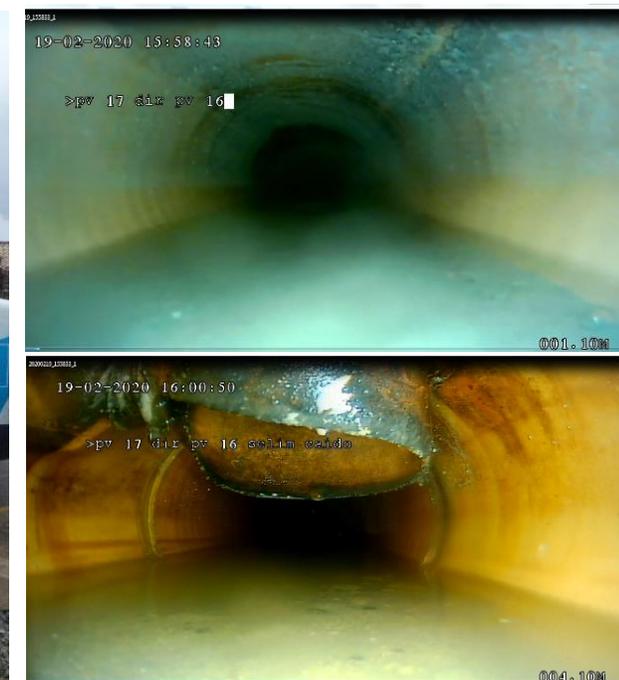
Filmagem intratubular

Nos trechos de redes coletoras com possíveis irregularidades são realizadas as vistorias internas da tubulação, através de vídeo inspeção.

A partir da vistoria intratubular são geradas as manutenções corretivas, ou melhorias.

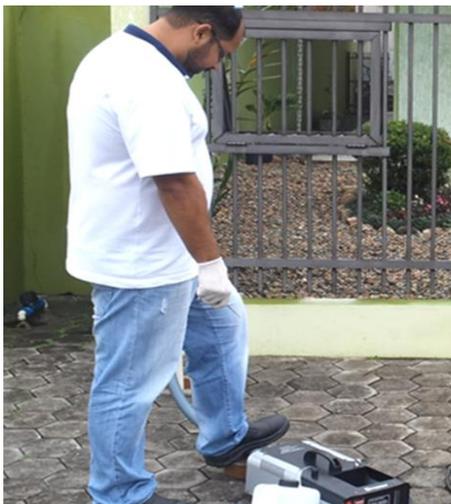
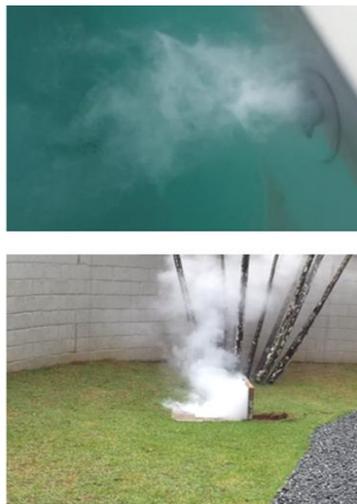
Fiscalização domiciliar

Verificação da existência de calhas ou drenagens pluviais ligadas na rede coletora de esgoto através de testes com água mais corante e também com auxílio de máquina de fumaça.

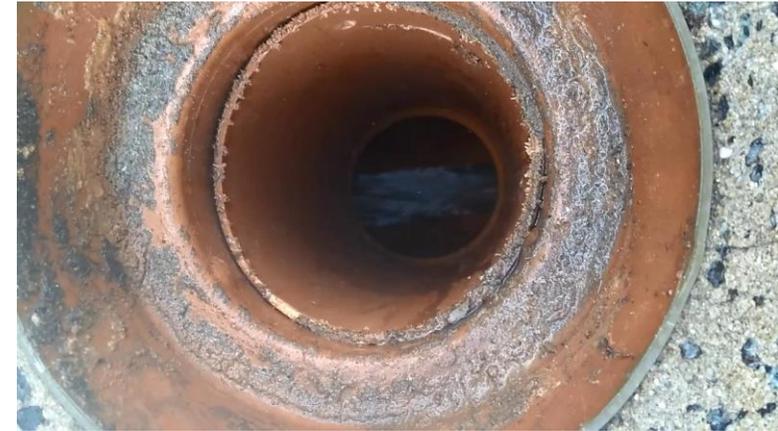
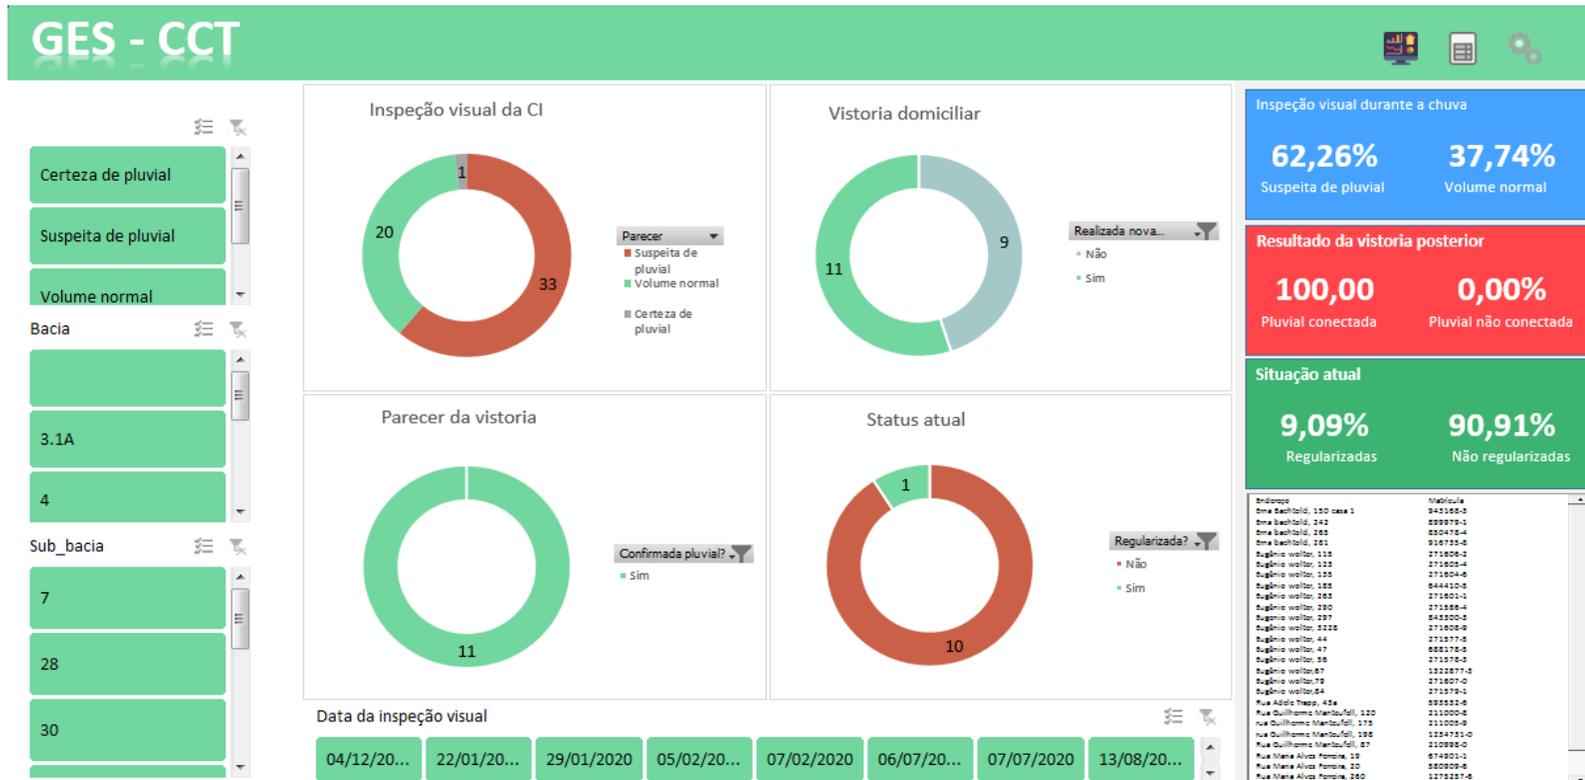
Inspeção visual de CI's em dias de chuva

Consiste na abertura da CI no momento de ocorrência da precipitação e observação do fluxo.

Quando é observado um fluxo constante e limpo durante um evento de chuva é possível que haja interligações de águas pluviais na rede de esgoto.

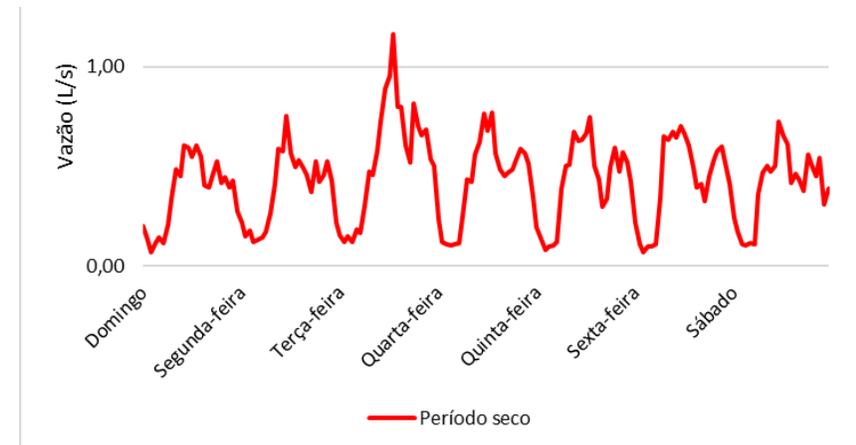
Com o gráfico do comportamento padrão da bacia, foi possível relacionar as medições reais de vazão em dias de chuva, e identificar as diversas situações que nos direcionaram à determinadas ações.

Curvas de vazão padrão para cada dia da semana.

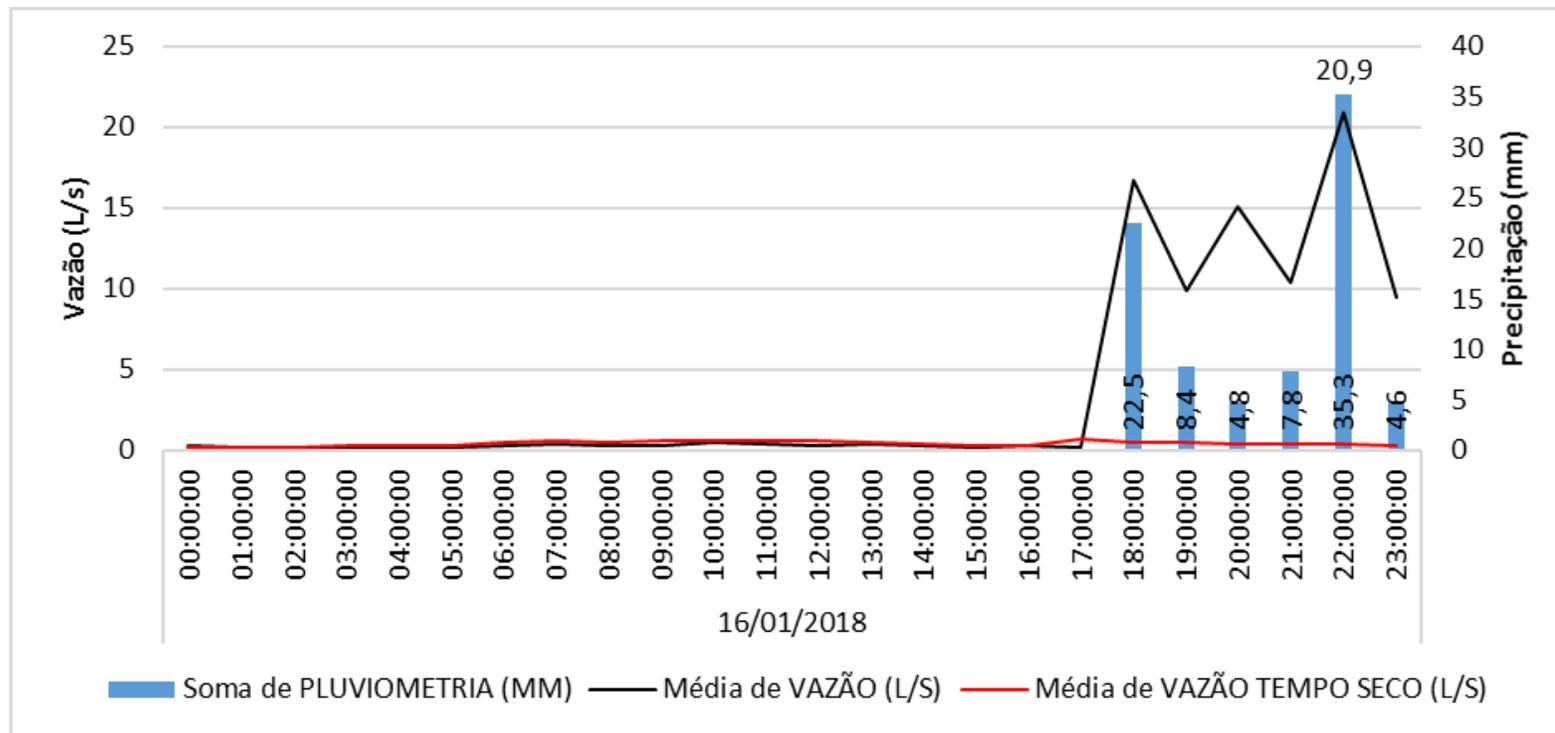
Com os eventos de chuva lançados no gráfico, identificamos que o comportamento padrão da vazão (período sem precipitação) sofria influência direta da chuva, caracterizando afluxo direto.

Relação de perfil diário da vazão de esgoto em período seco x evento de chuva ocorrido no dia.

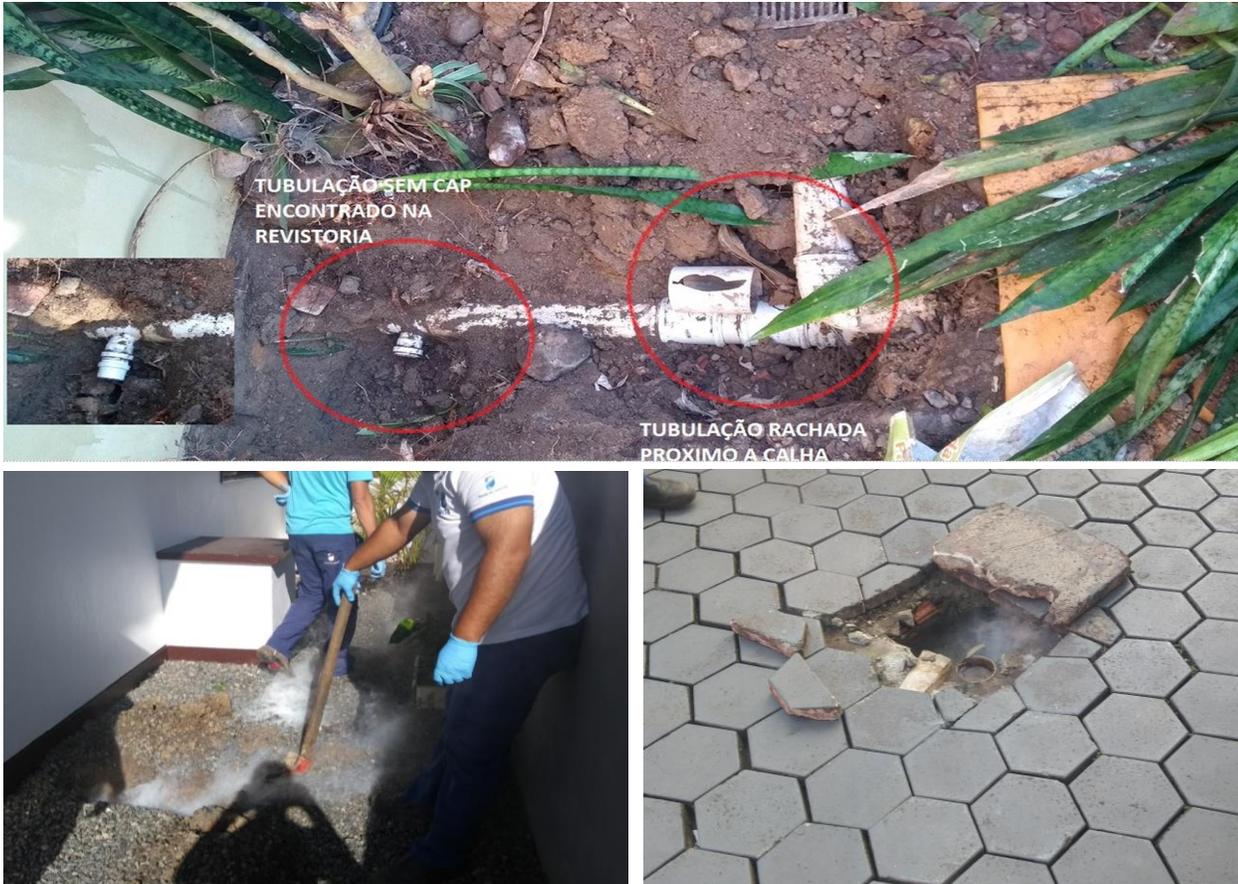
Inspeção de CIs em dias de chuva:

- 20 imóveis com suspeita de ligação pluvial;
- 20 foram revistoriados;
- 14 confirmados com pluvial.

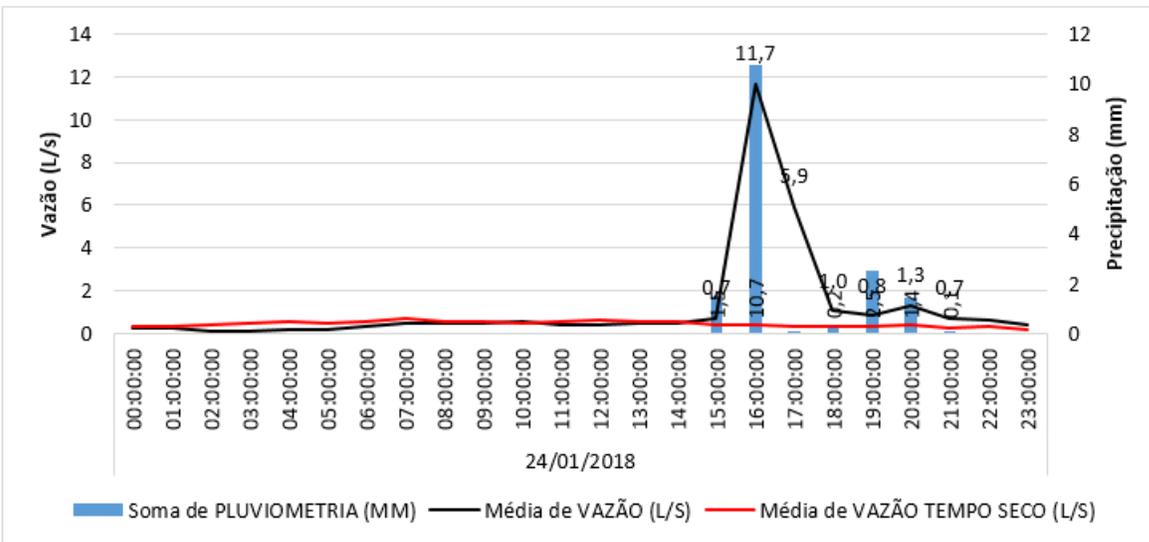
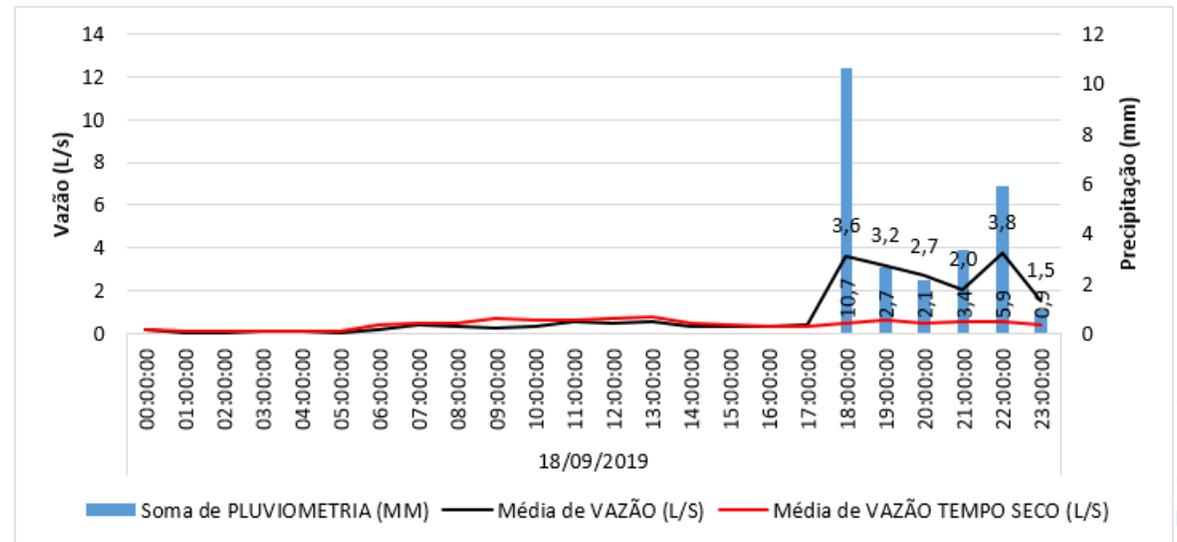
Exemplo da redução do incremento de vazão para uma chuva de 10 mm/h:

- Redução de 29,39 m³
