RECUPERAÇÃO DA JUNTA DO CANAL DE SAÍDA DA ETA GUARAÚ, UTILIZANDO TÉCNICA INOVADORA COM O USO DE JUNTA TIPO ÔMEGA EM MÉTODO NÃO INVASIVO

RESUMO

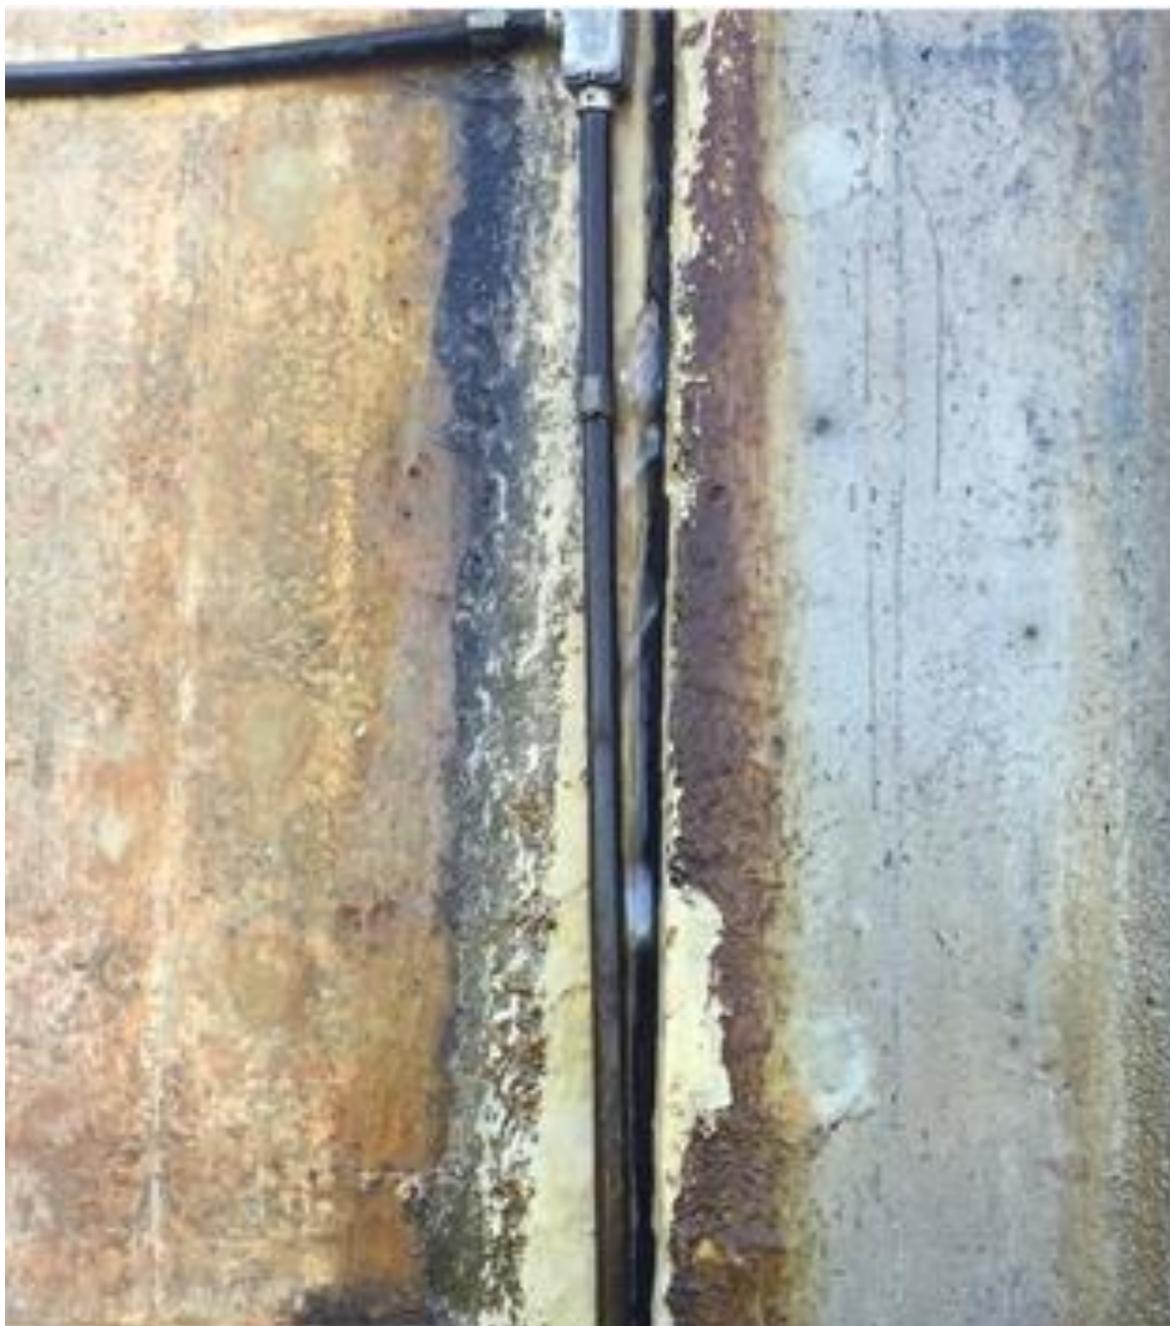
Imagem 1 – Antes da implantação da técnica

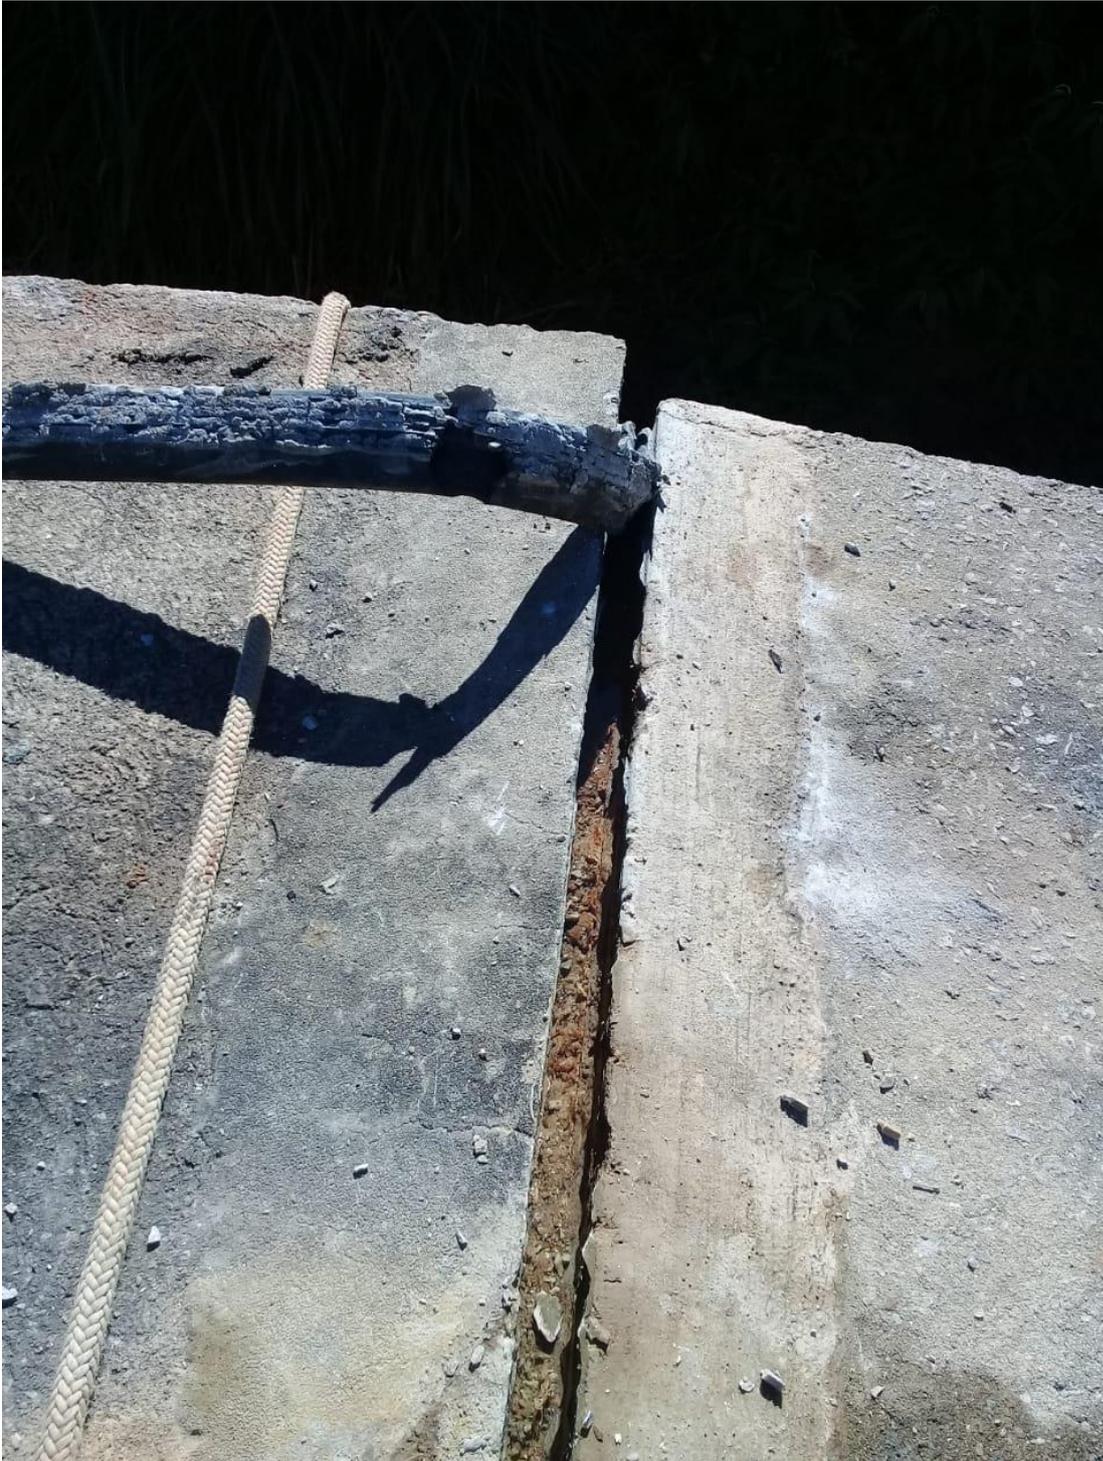
Imagem 2 – Remoção da Junta Elastomérica danificada

- Remoção da junta elastomérica danificada;
- Nivelamento do local a ser instalada a junta tipo ômega;
- Instalação de pré junta e junta elastomérica;
- Instalação de Junta tipo ômega com fixação em chapa de aço inox nas bordas e;
- Instalação de manta de borracha.

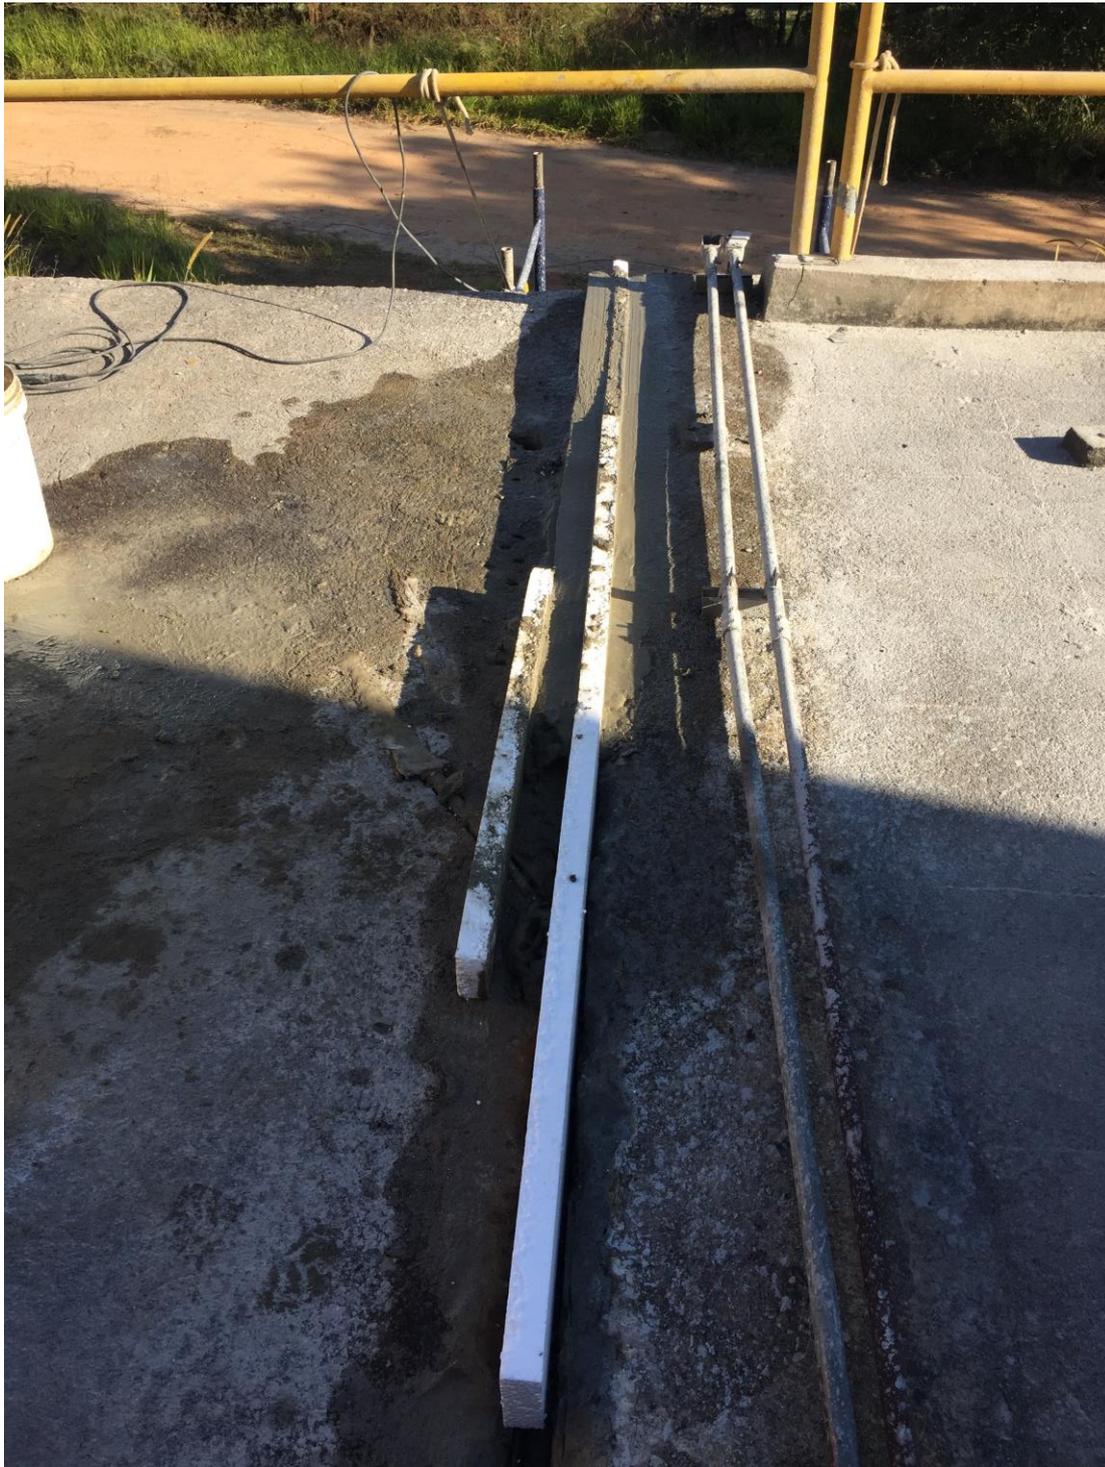
Imagem 3 – Nivelamento do local a ser instalado a junta elastomérica

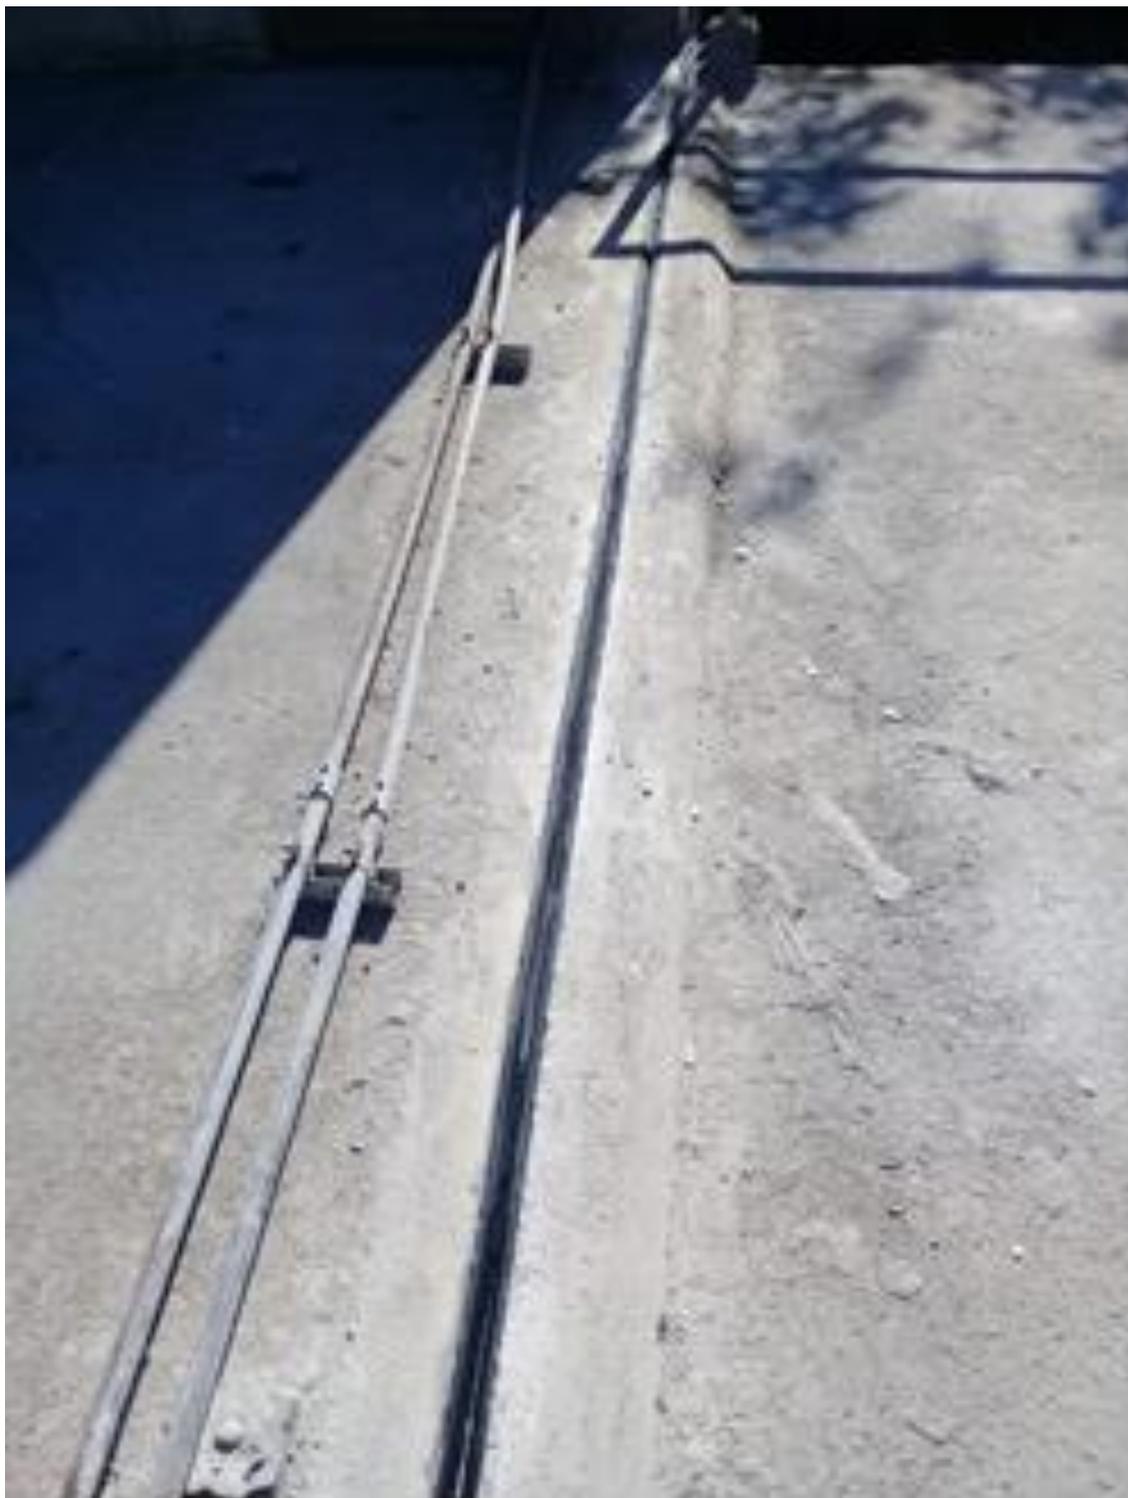
Imagem 4 – Instalação da pré junta Elastomérica

De forma a contornar a dificuldade a solução engenhosa foi e a instalação de juntas tipo elastomérica previamente, para que houvesse uma redução do vazamento e por cima dessas juntas, foram instaladas a juntas tipo ômega com travamentos por barras de aço nas extremidades fixadas com chumbadores mecânicos. Mesmo assim foram necessários drenos adicionais e provisórios para aliviar a pressão durante o processo de instalação.

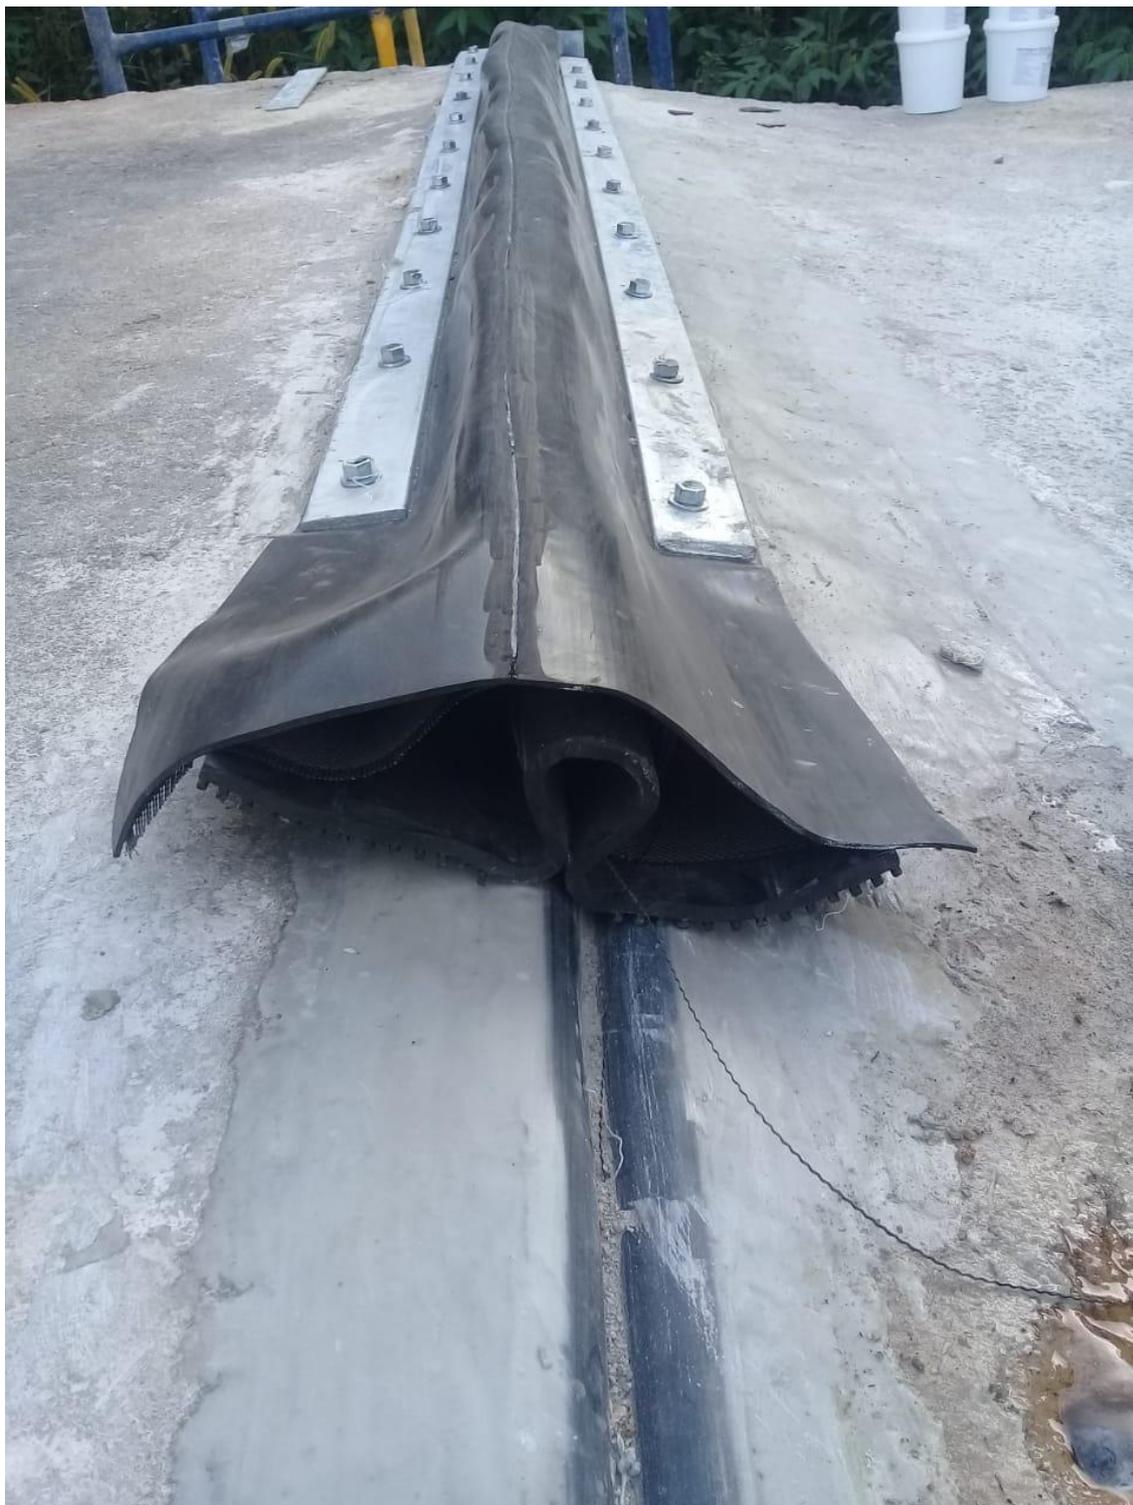
Imagem 5 – Instalação da Junta tipo Ômega com a manta de borracha

Uma das ações técnicas adicionais implementadas foi a colocação, sobre a junta tipo ômega, de uma manta de borracha quimicamente resistente para maior proteção contra a agressividade da água e intempéries (no caso específico, os raios solares), essa técnica foi usada pioneiramente no serviço da SABESP, tendo em vista que a nossa equipe técnica alertou a empresa quanto a considerável agressividade dos produtos de tratamento de água, condição que poderia diminuir o tempo de vida útil das juntas ômega, mesmo essas sendo preparadas para exposição a raios UV.

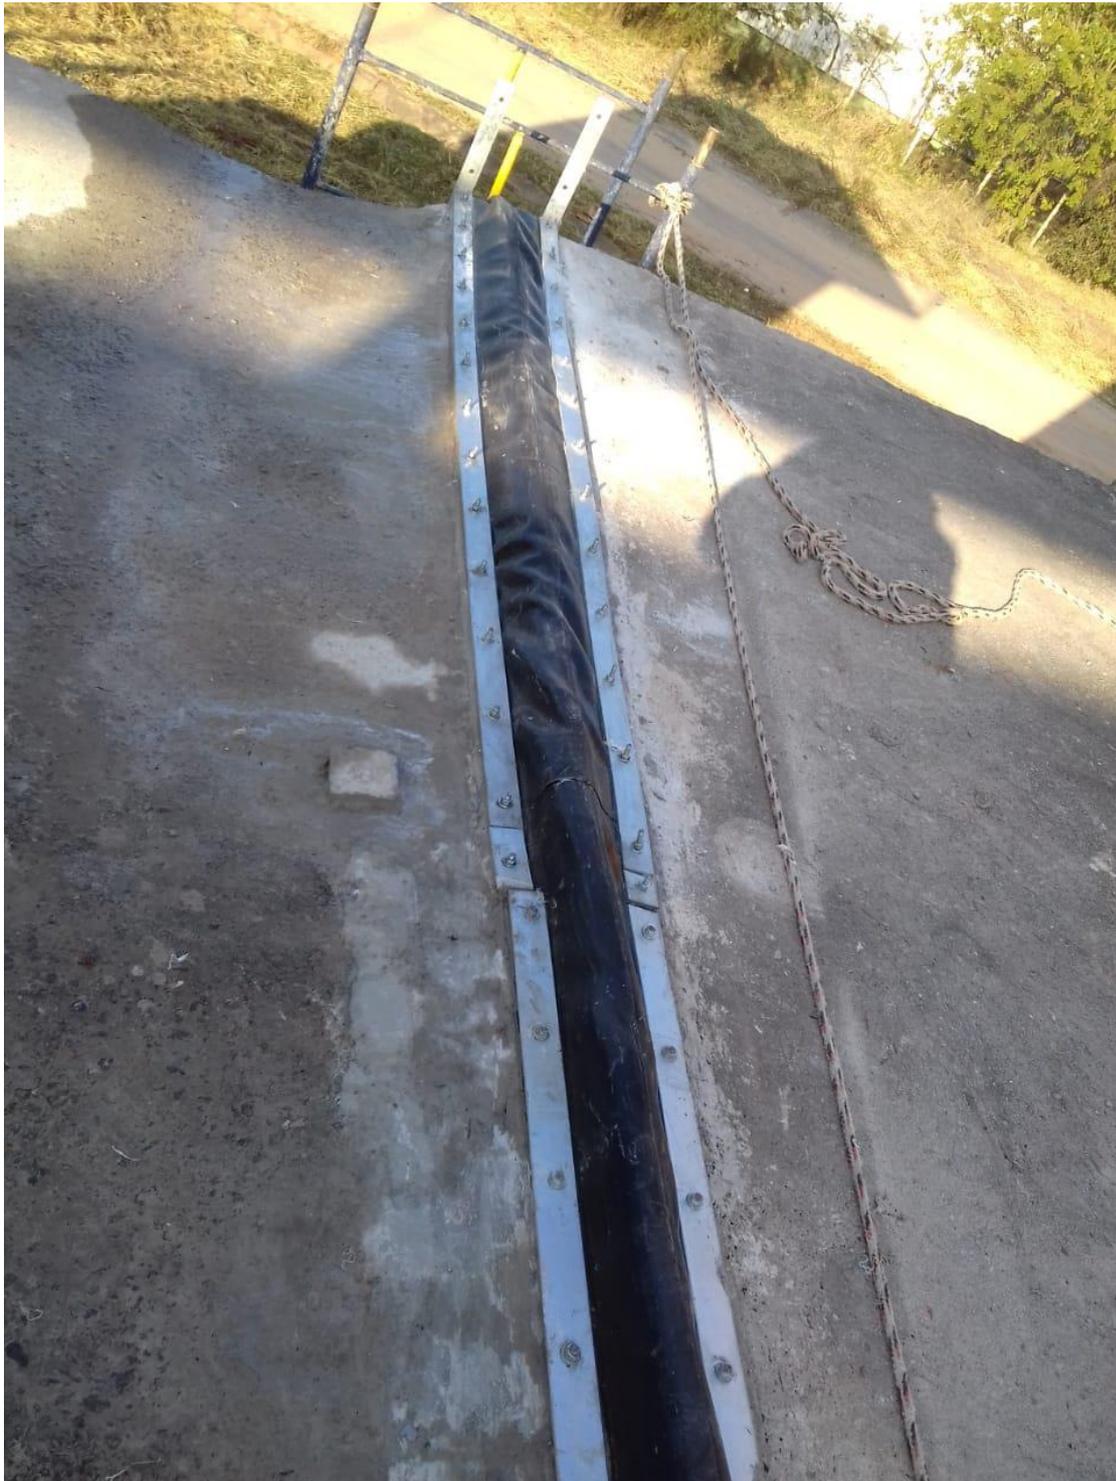
Imagem 7 – Após a implantação da Junta tipo Ômega

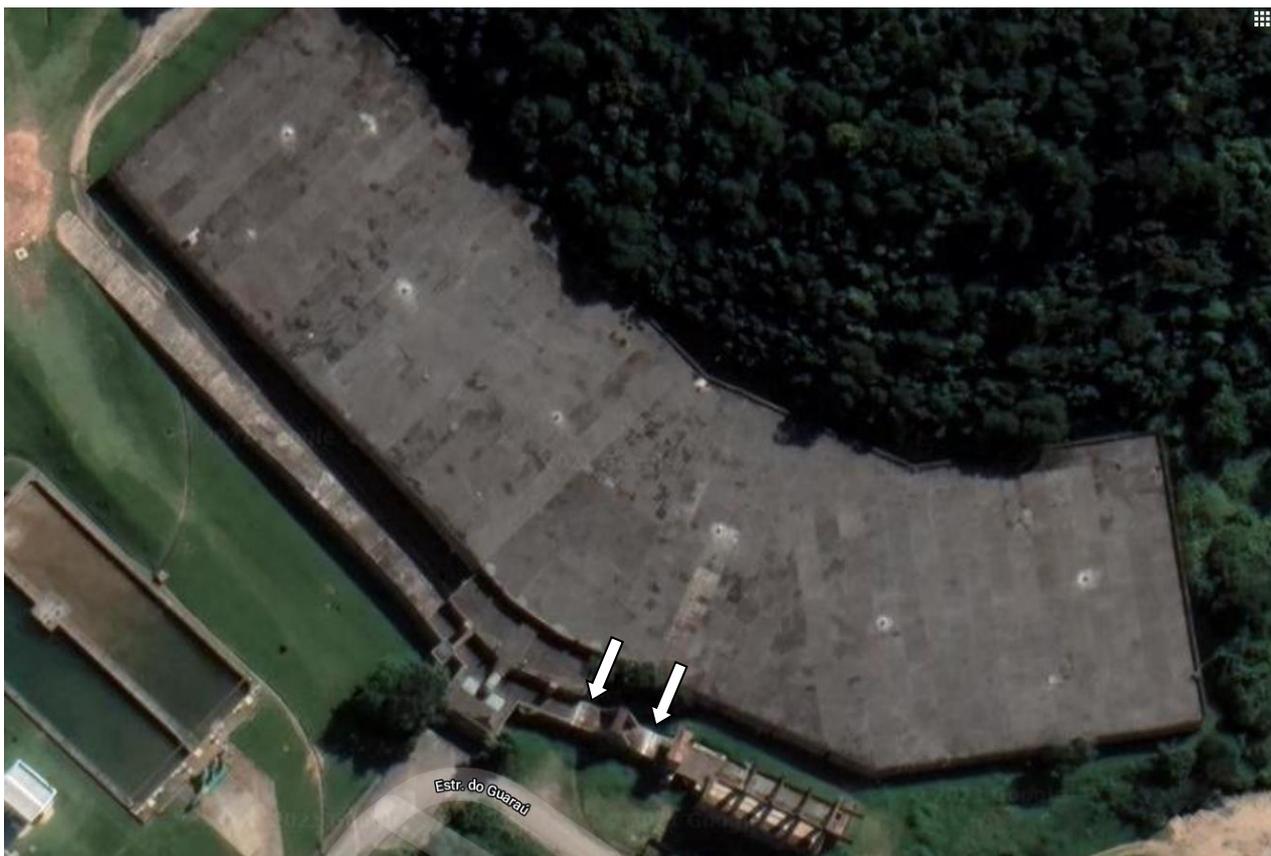
Imagem 8 – Vista do local da obra

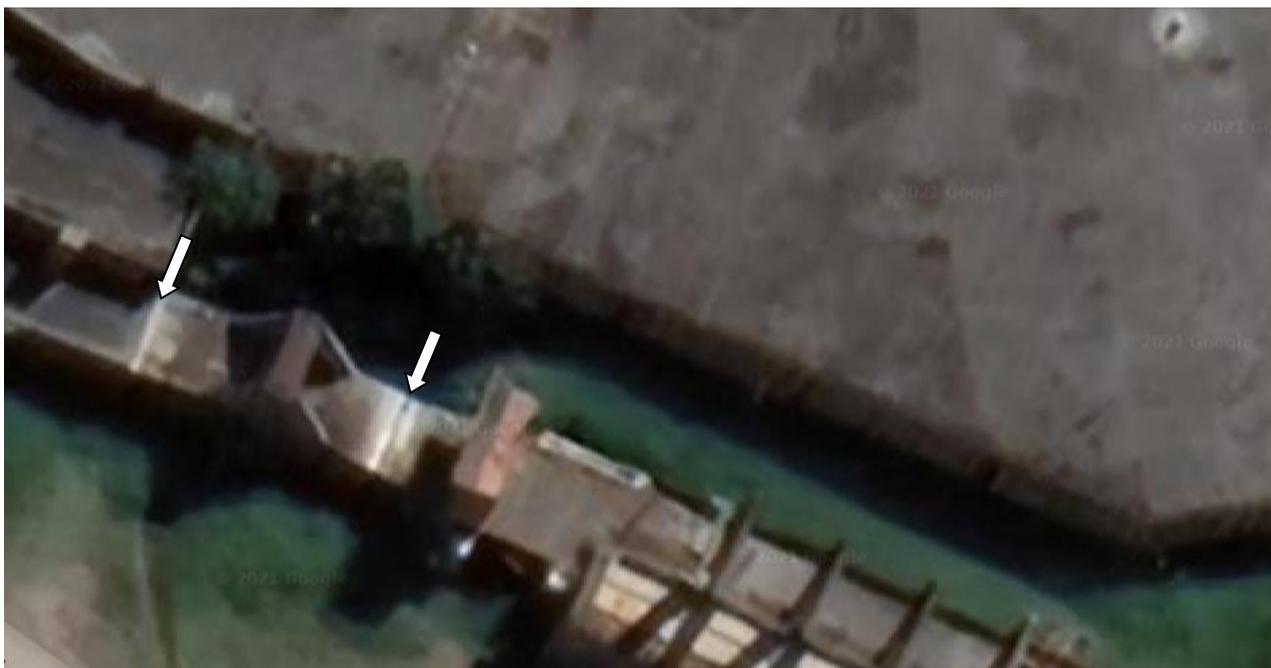
Imagem 9 – Imagem do canal de saída de água tratada – ETA Guarau
