CÓDIGO DO TRABALHO: 32ETC-05727
**POÇO DE VISITA COM DECANTAÇÃO E RETENÇÃO DE SÓLIDOS
FLUTUANTES**

P.V. COM DECANTAÇÃO E RETENÇÃO DE SÓLIDOS FLUTUANTES.

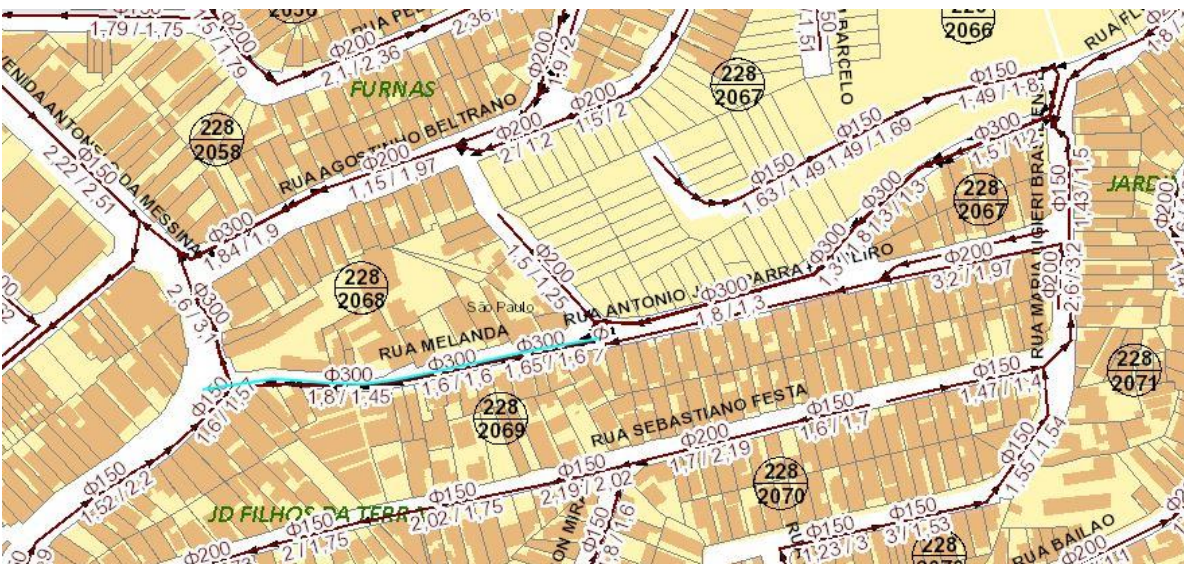
Figura 4 Fundo de Vale

- 2ª (segunda fase) As equipes vão ao local (figuras 03 e 04) previamente informado para levantamento e escolha mais assertiva para a instalação do novo PV de decantação com retenção de sólidos flutuantes evidenciando todas as possibilidades e possíveis restrições que possa interferir tais como: galerias de águas pluviais, alta tensão subterrânea, redes ou ramais de gás, cabos de fibras óticas, telefonia e redes de água, logo definindo o local exato para implantação.

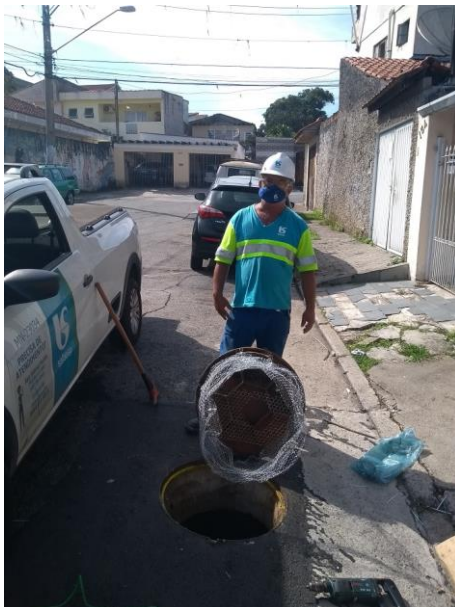
Figura 6 Tela de Retenção de Sólidos

Já prevendo um transbordamento do deste PV, pelo principal motivo de excesso d’água de chuva lançada na rede, mesmo que ilegalmente, contrariando todas as normas e leis, por parte de grande quantidade de usuários, instalamos um cesto de retenção destes sólidos flutuantes que poderiam sair do PV, inicialmente para testes e análises foi colocado tela hexagonal galvanizada tipo viveiro dobrada ao meio mantendo uma altura de 60 cm e fixada com lacres de nylon ao redor da tampa articulada do mesmo para mantê-la suspensa, porém sua durabilidade de vida útil no esgoto é de apenas 72 dias (trocada em 12/04/2021), mas com custo extremamente baixo figura 06, estamos aguardando a chegada de tela Belinox para avaliação da durabilidade e eficácia.

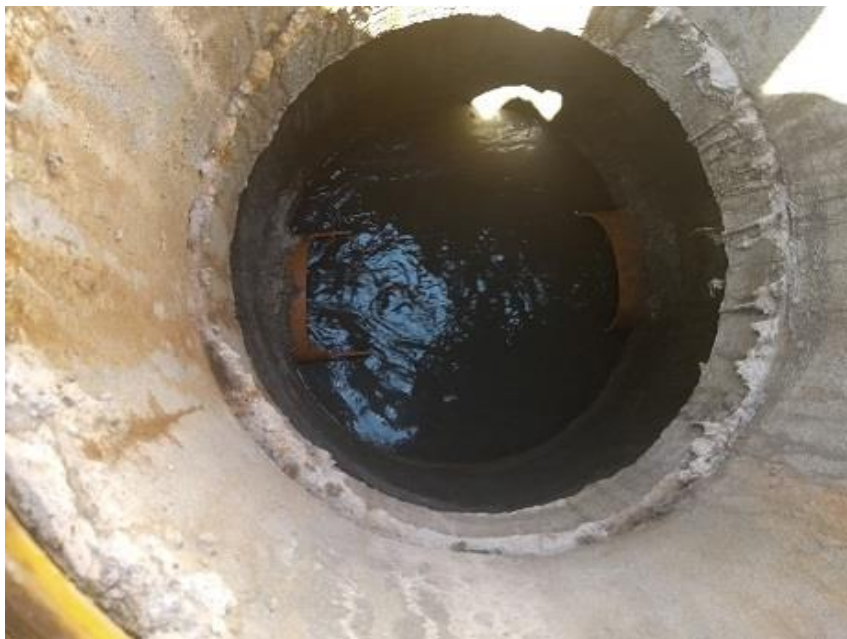
Figura 7 PV de Decantação

Conforme o exposto na bacia TC-28 Cabuçu de Cima, mais precisamente na Av. Antonelo da Messina esquinas entre Rua Melanda até a esquina com a Rua Bem Bom figura 07, local esse que a partir de meados de setembro/2017 e fim de abril/2018, período esse que engloba o período de maiores intensidades de chuvas na região sudeste, tivemos 128 obstruções com transbordamento da rede coletora de esgoto, necessitando de intervenções imediatas, sendo utilizada tanto mão de obra própria (MOP) como mão de obra terceirizada (MOT), onerando despesas e todo o sistema de esgotamento. Após este projeto que entrou em operação em 01/10/2019 até a presente data houve apenas 01 (uma) intervenção de desobstrução pelo motivo dos sólidos flutuantes acumulados no p. v. subsequentemente à jusante até a presente data 17/05/2021.

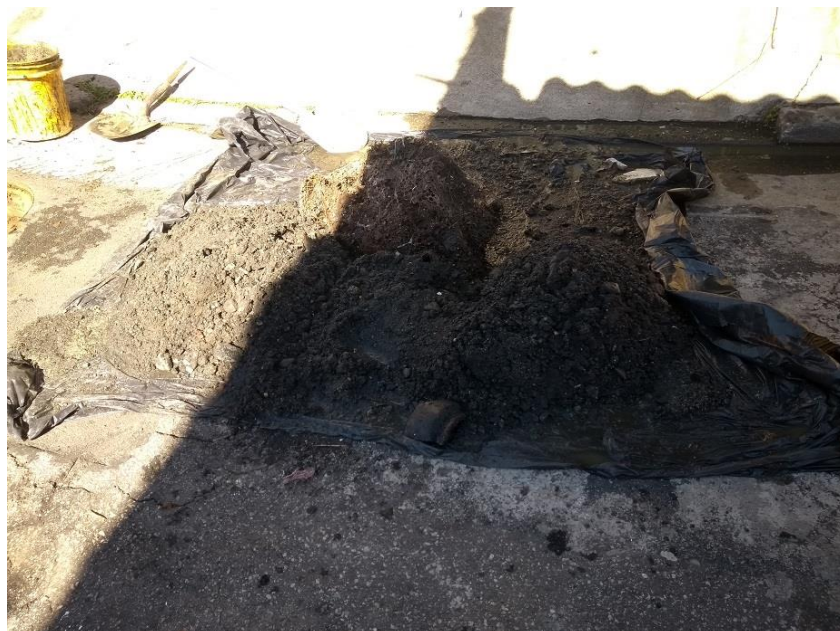
Figura 8 Detritos Retidos no PV

Logo, com sua operação e eficácia (testada e aprovada), nos apresenta um resultado surpreendente de até a presente data 17/05/2021 de 00 (zero) interferência de desobstrução ou quaisquer outras corretivas, figura 9, efetuada manutenção e limpeza preventiva em 12/04/2021 com retirada de quase ½ metro de sólidos diversos retidos na decantação e na tela de retenção dos sólidos flutuantes, encerrando sua vida útil no esgoto figura 08.

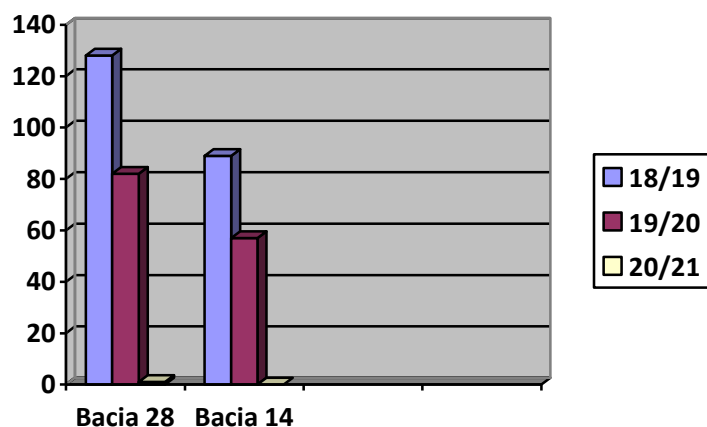
Figura 9 Gráfico de Execução de Desobstrução de Rede Coletora de Esgoto
