**DESAFIOS PARA IMPLANTAÇÃO DE PADRÃO OPERACIONAL NA  
EXECUÇÃO DE REDE COLETORA DE ESGOTO EM ÁREA DE ALTA  
VULNERABILIDADE SOCIAL – CASE COMUNIDADE BARACELA**

**RESUMO**

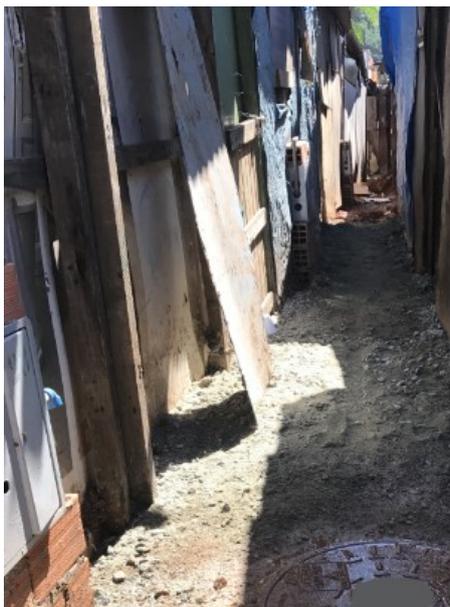
**Figura 2: Via**

A ausência de planejamento na urbanização dificulta a instalação de diversos sistemas básicos, como de abastecimento, esgotamento sanitário, pluvial. No caso desta ocupação a necessidade de haver mais espaço para as famílias se instalarem as vias do local são estreitas (de 3m a 0,60m), a figura 2 mostra o tamanho da maioria das vias locais, e despadronizadas, não possuem sentido, a maior parte das vias são becos. Tal fato impossibilitou a utilização de maquinário adequado em grande parte do local.

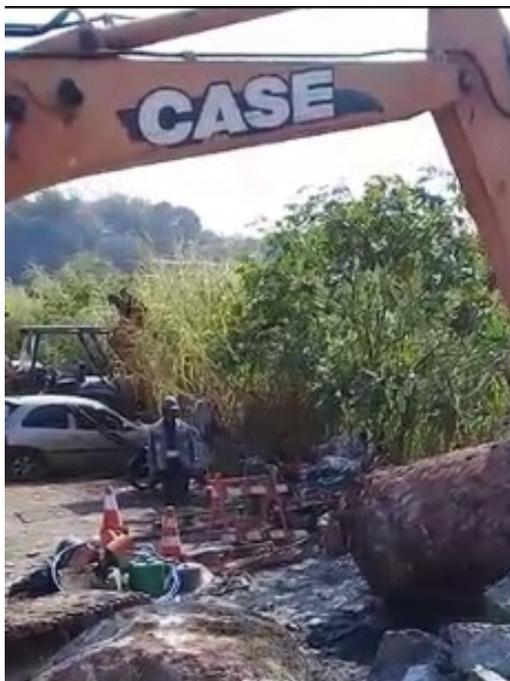
**Figura 3: Retirada de fragmentos de rocha**

Tendo em vista tal problema, de dentro da equipe surgiu a ideia de acoplar um pontalete ao braço da retroescavadeira, algo que é comum se utilizar em outras áreas, mas não tão recorrente em obras do mesmo

porte no saneamento. Com essa solução foi possível fragmentar a rocha e com auxílio de outra retroescavadeira retirar do local o material fragmentado.

Após estudo das cotas a profundidade do ponto de lançamento definida em estudo ficou em torno de 4,50 m, possibilitando o escoramento através da utilização de um quadro. Já quanto ao solo, descobriu-se que desde os 2,50 já era rochoso. Inicialmente tentou-se utilizar o martelo pneumático visando minimizar o risco, considerando que a utilização de bancada era inviável. Porém a rocha tinha dureza elevada e essa primeira ideia foi descartada.

Outro fator intrínseco que se pode citar é o ganho de conhecimento de equipe através da experiência. A utilização de soluções comumente utilizadas na área de movimentação de terra trazidas para o saneamento economizou tempo a obra, pois uma escavação que pelos métodos tradicionais ocorreria em quase 3 semanas foram reduzidas para 1.

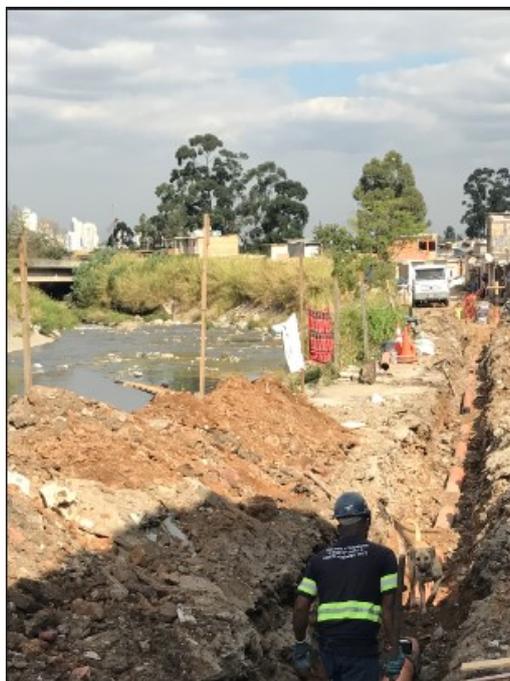
**Figura 4: Escavação manual de rede radial**

Para a instalação da rede internamente a utilização retroescavadeira não era possível devido à falta de espaço, tendo que ser executada em grande parte, cerca de 70%, ser feita manualmente com auxílio de martelete quando possível. Para agilizar esta solução organizou-se uma logística com as frentes de trabalho, tendo mais de uma frente executando inicialmente as redes radiais e após as redes menores.
