INSPEÇÃO SUB-AQUÁTICA COM DRONE

Mapeamento, rastreamento, inspeção no interior dos reservatórios de água com objetivo de identificar a presença de lodo, sujidade e/ou detritos e inspecionar as estruturas civis e, se identificado qualquer tipo de anomalia, corpo estranho e/ou verificado a necessidade de lavagem/manutenção do mesmo, será programado a parada operacional e a respectiva limpeza/intervenção. Com essa metodologia de inspeção acreditamos que diminuiremos o ciclo atual de lavagens com consequentes ganhos aos clientes, a operadora de saneamento, e ao meio ambiente.

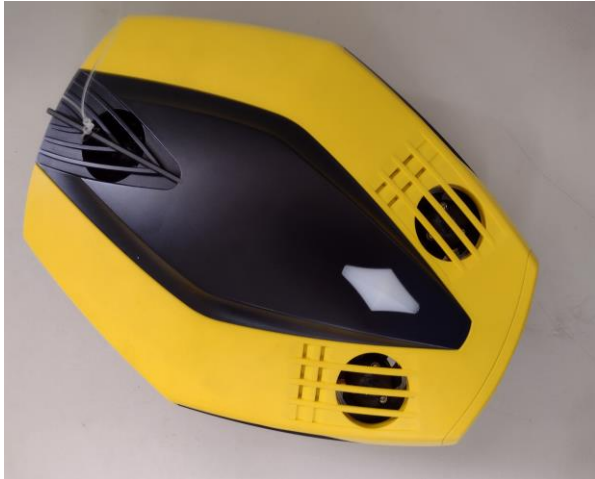
Figura 1: Vista superior do “Sludge Tracker”

Com utilização do “drone sub-aquático” aqui disponível o modelo “Sludge Tacker”, equipamento com alta definição e ótima resolução, de fácil manuseio e operação, leve e portátil, com excelente luminosidade, câmera de 4 k, ângulo de inclinação de 45°, alta estabilidade e manobralidade “tilt-lock”, com grande autonomia e pode trabalhar em profundidade/distância de até 50 metros.

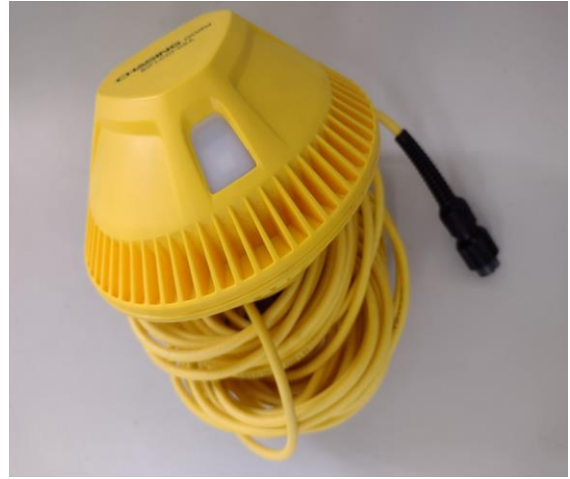
Figura 2: Boia e cabo de sinal do “Sludge Tracker”

Envio de imagens “on line” ou via “wi-fi”, podendo outra equipe técnica acompanhar a navegação em tempo real e até mesmo solicitar alguma manobra e detecção de algum outro detalhe específico, tudo isso em tempo real, ou seja, atende perfeitamente as necessidades das empresas de saneamento. Acooplado ao mesmo existe uma linha guia que tem na outra extremidade um equipamento-boia, para facilitar a localização e dirigibilidade “espacial” do mesmo.

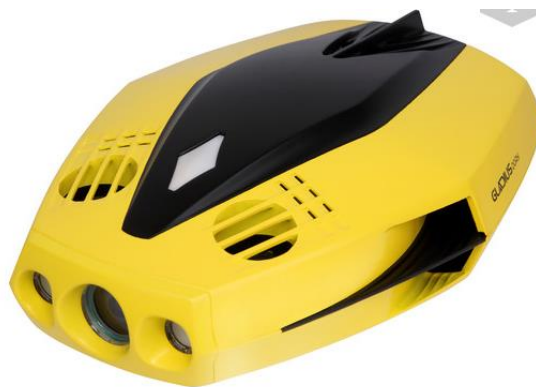
Figura 3: Vista em perfil do “Sludge Tracker”

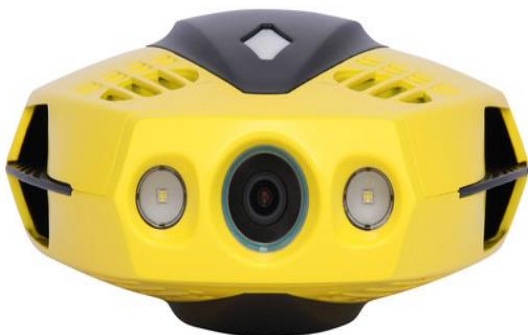
Figura 4: Vista frontal do “Sludge Tracker”

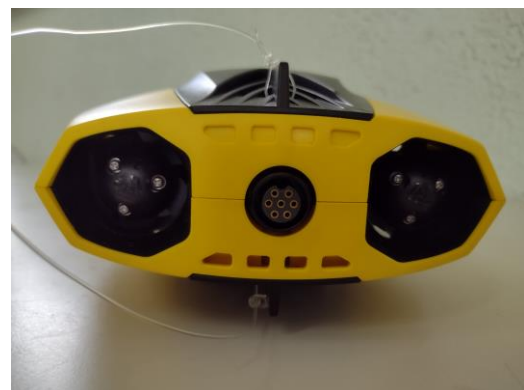
Figura 5: Vista traseira do “Sludge Tracker”

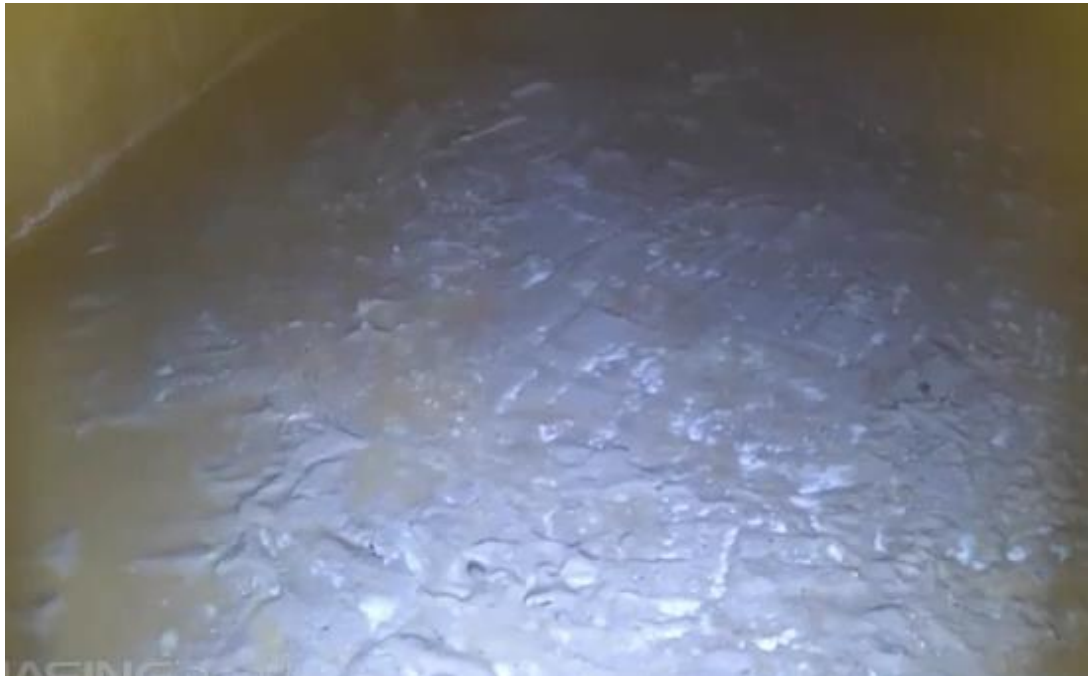
Abaixo demonstramos imagens registradas no Reservatório de água tratada CRAT - Ferraz de Vasconcelos onde podemos observar uma certa quantidade de lodo depositada no fundo do mesmo.

Figura 9: Imagem de lodo depositado no fundo do reservatório

Podemos citar ainda como importância da inspeção drone sub-aquático "Sludge Tracker" é a verificação de possível acúmulo de lodo no fundo do reservatório, pois esse material particulado em suspensão propicia a inscrutação e desgaste precoce nas tubulações e nos componentes do sistema de distribuição de água como: válvulas, registros, peças e outros.

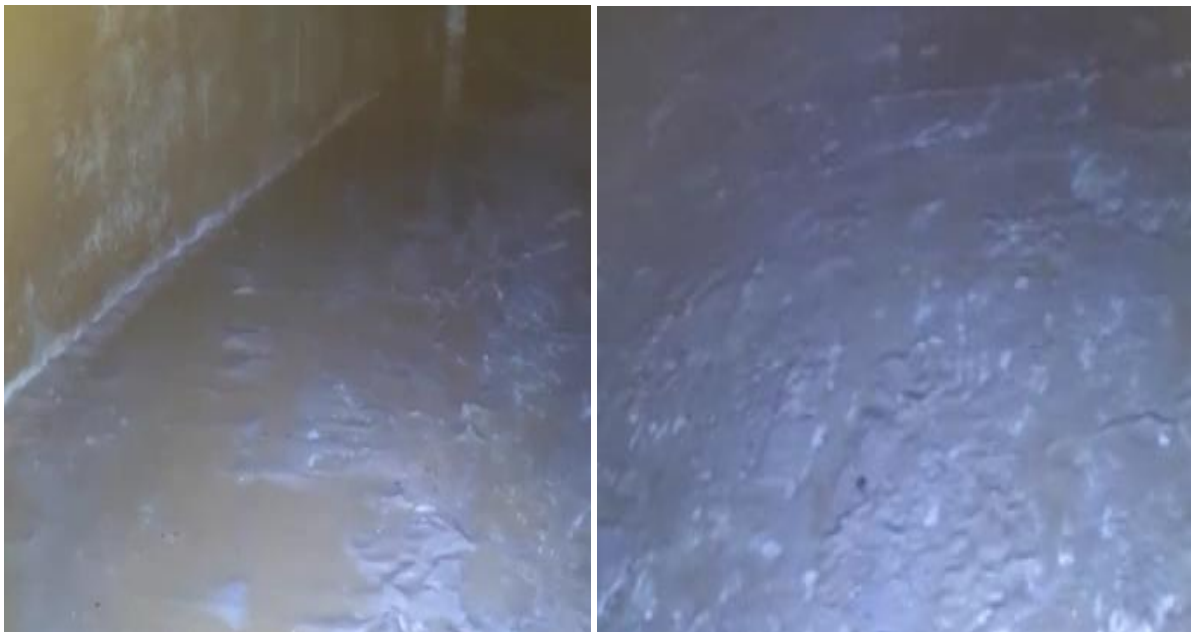
Figura 10 e 11: Imagem de lodo depositado no fundo do reservatório

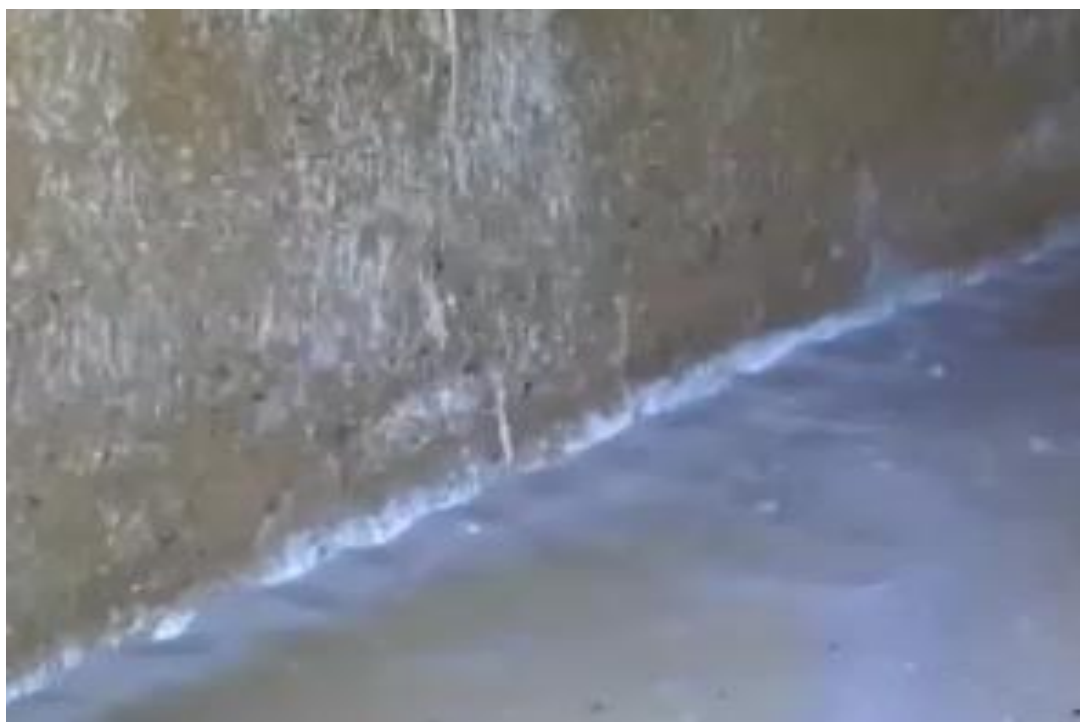
Figura 12: Imagem da parede do reservatório

Observamos acima que as imagens são nítidas, transparentes e com ótima resolução, ressaltando que é um ambiente fechado e de grandes proporções.

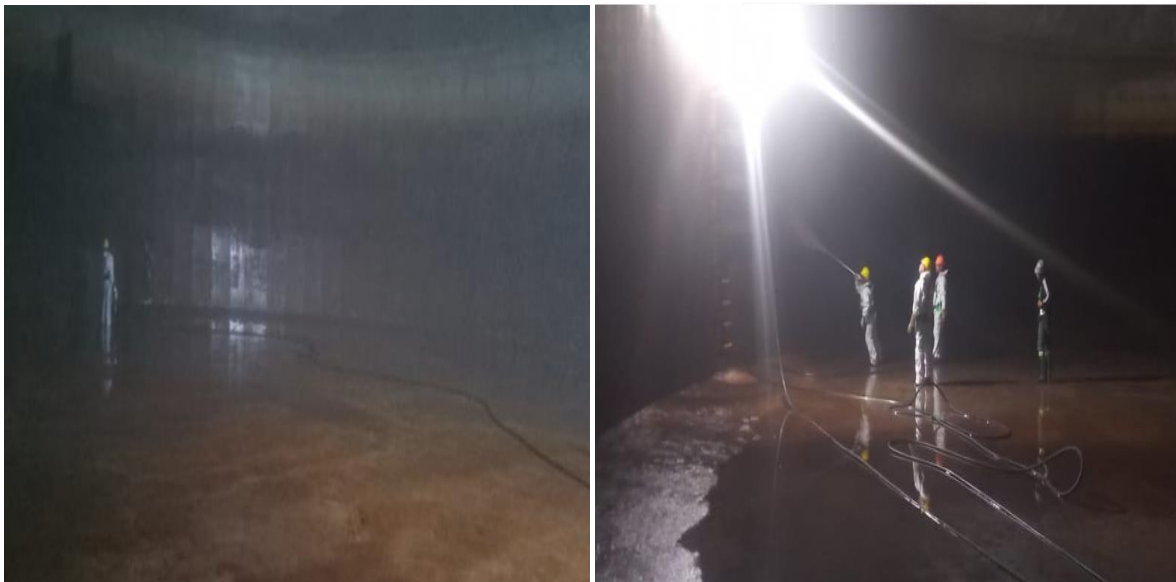
Figura 13 e 14: Lavagem de reservatório – CRAT Ferraz de Vasconcelos

- **Equipe de Lavagem:** equipes responsáveis pela lavagem e limpeza do reservatório. Controle da atividade em espaço confinado e apoio em iluminação. Recursos: equipe operacional que pode variar o seu quantitativo em detrimento do tamanho do reservatório (8 a 20 pessoas), caminhão Sewer-jet, caminhão pipa e materiais como: iluminação de led, rodos de borracha, baldes, carrinho de mão e outros.

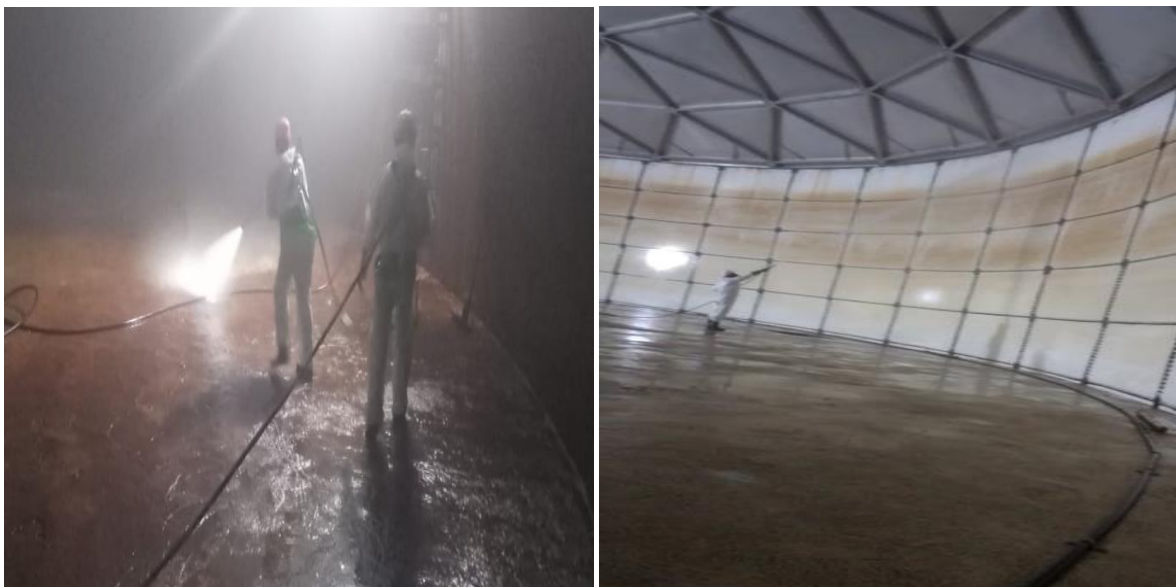
Figura 15 e 16: Lavagem de reservatório – CRAT Ferraz de Vasconcelos e Savoy (SP)

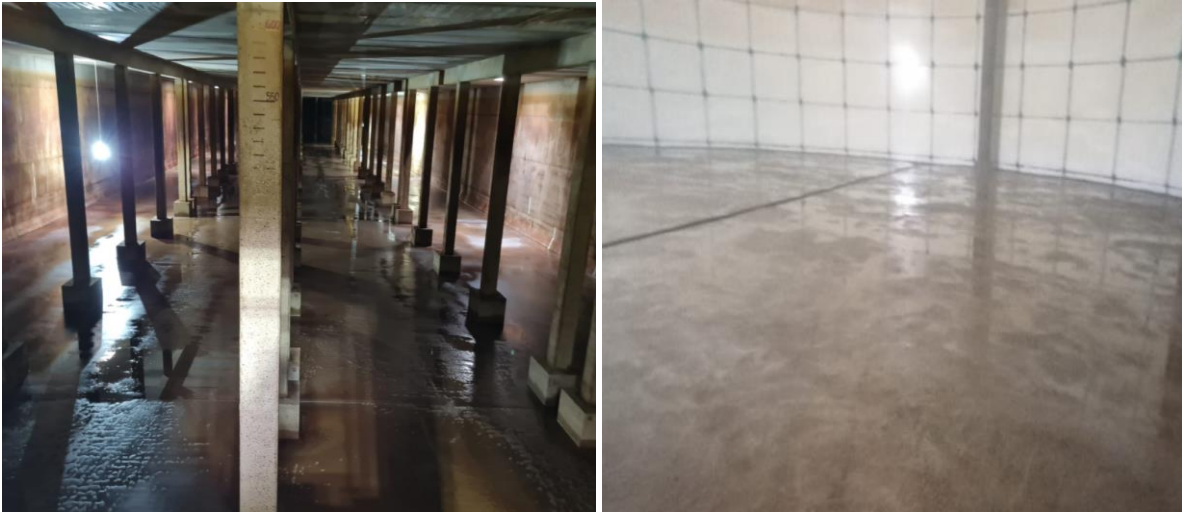
Figura 17 e 18: Reservatório Suzano e Savoy após lavagem

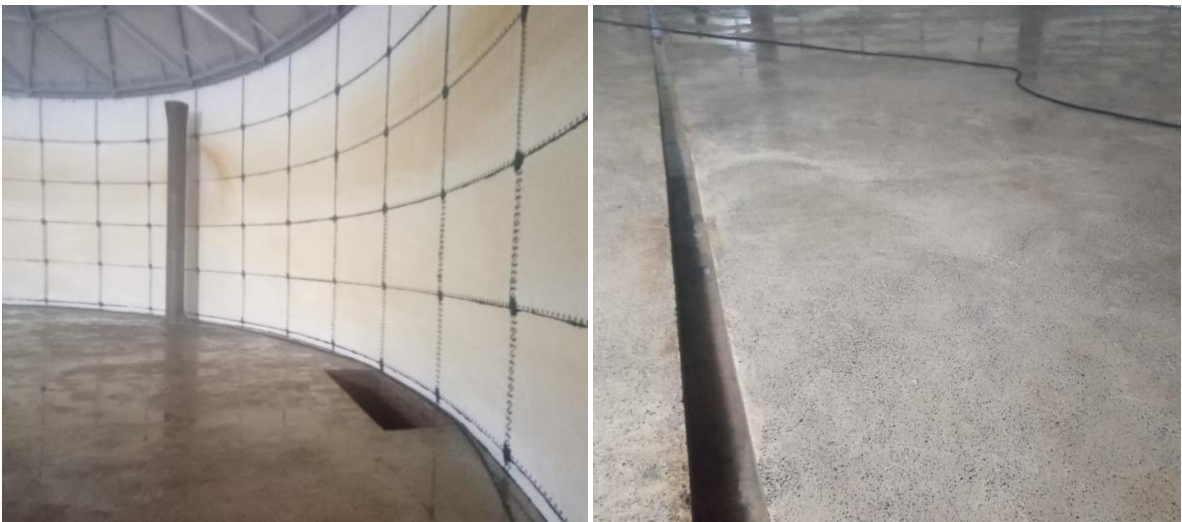
Figura 19: Reservatório Savoy após lavagem

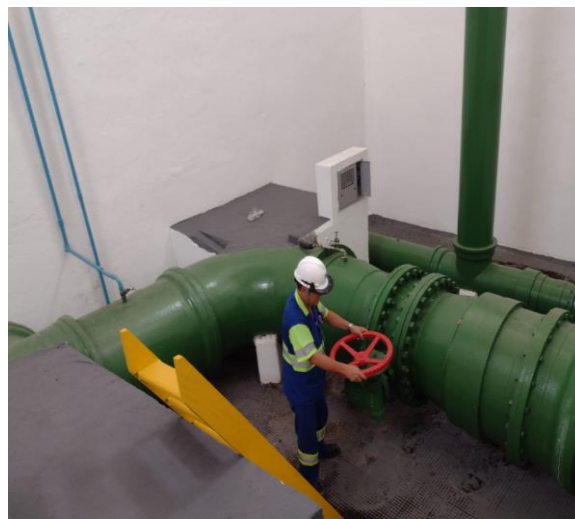
Figura 20: Manobra – abertura e/ou fechamento de reservatório

- **Operação de Água:** equipe responsável pelo fechamento e se necessário, descarga de água para o completo esvaziamento do reservatório e reabertura do sistema de distribuição. Recursos: uma dupla de operadores, um veículo e chaves de manobra.
